ANALIZA AKCIDENATA U NAFTNOJ INDUSTRIJI

Diplomski rad

Ivan Baudoin

Zagreb, 2022.

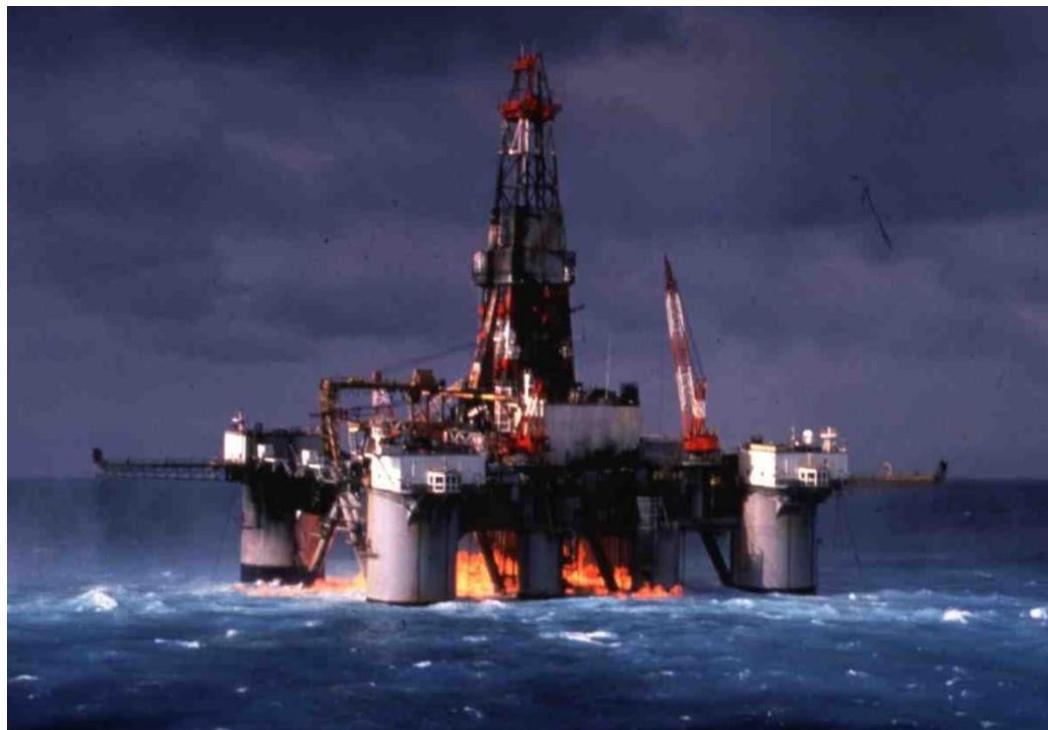
Glavni razlog erupcije bilo je otkazivanje opreme na ušću bušotine na dnu mora. Dvojica članova posade, zadužena za praćenje snimki podmorskih nadzornih kamera koje prate opremu, uključujući i preventerski sklop, istaknuli su kvar rezervnog elektromotora koji je pokretao hidraulički sustav preventera. Također, prstenasti preventer bio je oštećen i nije radio već dva dana prije erupcije, iako je ARCO opovrgavao takve optužbe i tvrdio da je tlak na preventerskom sklopu bio dovoljan za zaustavljanje dotoka. Nakon uklanjanja platforme s lokacije i provedenog postupka napuštanja bušotine, zaključci istrage upozorili su na neispravnost voda za gušenje bušotine (IRC Risk and Safety 2009).

Slika 4-3. Eksplozija na platformi *Ocean Odyssey* (LinkedIn, 2018).

Nekoliko godina nakon tog akcidenta bilo je zabranjeno bušenje u slučajevima pretpostavljenog tlaka ležišta iznad 690 bara. Platforma *Ocean Odyssey* godinama je bila smještena u luci *Dundee* u Škotskoj, a zatim je prenamijenjena u lansirnu rampu za satelite, naziva *Sea Launch*, korištenu na području Tihog oceana (IRC Risk and Safety, 2009).

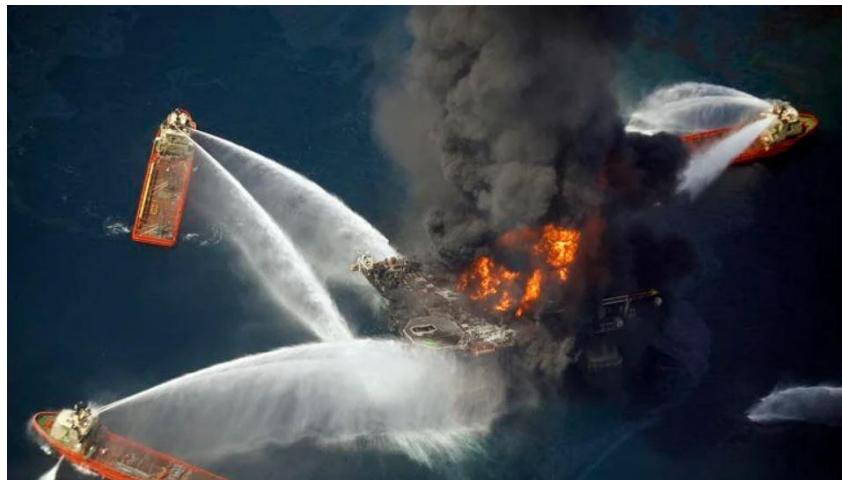
Nakon završene cementacije i postavljanja brtvenog sklopa u bušotinsku glavu, 20. travnja 2010. počelo je izvođenje tlačnih testova. Provedeni pozitivni i negativni tlačni test proglašeni su valjanim i dobrim, bez obzira na to što su za vrijeme izvođenja negativnog tlačnog testa uočeni kontinuirani skokovi tlaka. U 20 sati otvoreni su preventeri te je počeo proces utiskivanja morske vode kroz bušače šipke da bi se izbacila isplaka i tampon fluid iz usponskih cijevi. U 20 sati i 58 minuta povećava se istjecanje fluida na površini. Isplačni rezervoar za operaciju izvlačenja bušačih alatki. (engl. *trip tank*) za to se vrijeme prazni u površinske vodove. U 21 sat i 8 minuta, nakon pojave razdjelnog fluida na površini, pumpe se zaustavljaju da bi se utvrdila mogućnost ispuštanja razdjelnog fluida u more. Vizualno je procijenjeno da se fluid može ispustiti u more te se preusmjerio u vod za ispuštanje u more (British Petroleum, 2010). U 21 sat i 40 minuta isplaka, koja je istjecala, premašuje kapacitet površinskih spremnika i razlijeva se po podištu tornja. Ubrzo nakon toga dogodila se nekontrolirana erupcija isplake te su se zatvorili donji prstenasti preventer i diverter. Tok isplake usmjeren je u separator za izdvajanje plina. Zbog širenja plina po palubi, uključio se prvi, a uskoro i drugi alarm za detekciju plina. Tlak na bušaćim šipkama naglo je porastao s 82,74 bara na 395,08 bara, kao posljedica gubitka isplake. Nešto prije 22 sata platforma je ostala bez struje, dogodila se prva, a ubrzo i druga eksplozija. Odaslan je poziv upomoć (British Petroleum, 2010). Razmjer požara koji je zahvatio platformu *Deepwater Horizon* prikazuje slika 4-4.

Slika 4-4. Pokušaji gašenja požara na platformi *Deepwater Horizon* (DeMocker, 2010)

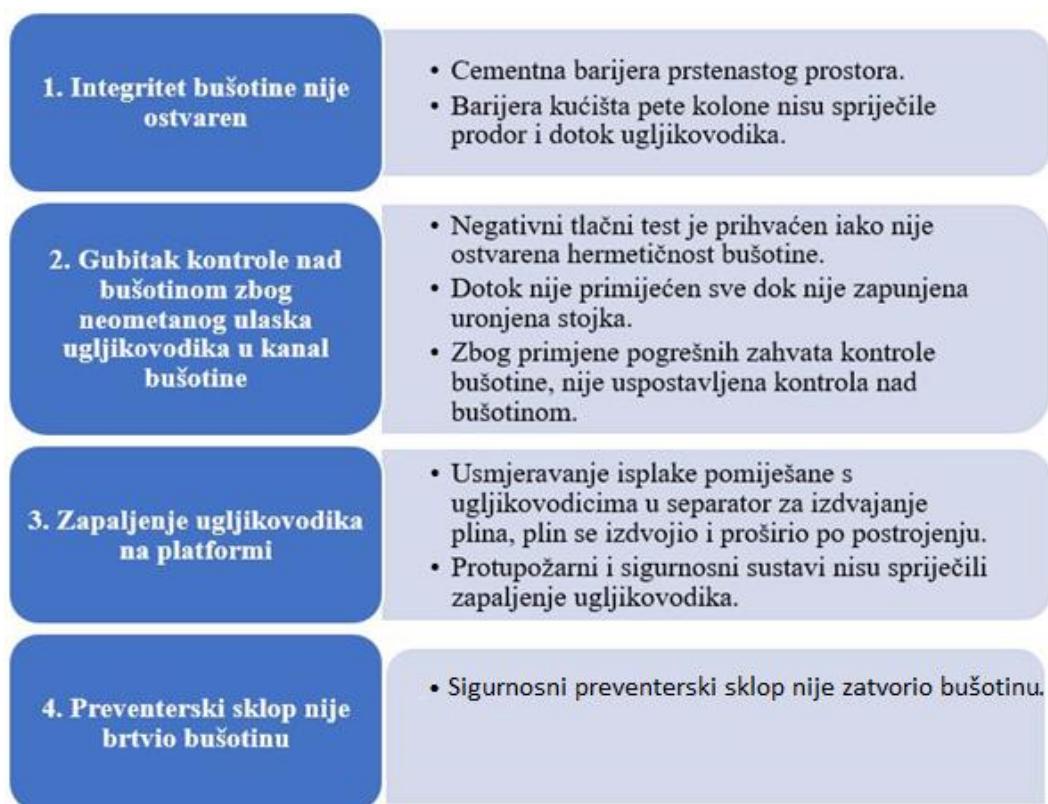
Nakon akcidenta, Vlada SAD-a osnovala je povjerenstvo za istraživanje uzroka i posljedica akcidenta. Istraga je bila teška s obzirom na manjak fizičkih dokaza i nemogućnost pristupa mogućim svjedocima. Utvrđilo se da je kompanija BP zanemarivala primjenu najvažnijih mjera sigurnosti. Utvrđena su četiri faktora rizika koji su posljedica zakazivanja osam ključnih barijera (Slika 4-5).

Slika 4-5. Prikaz faktora rizika i probijenih barijera na bušotini Macondo 252 (British Petroleum, 2010).

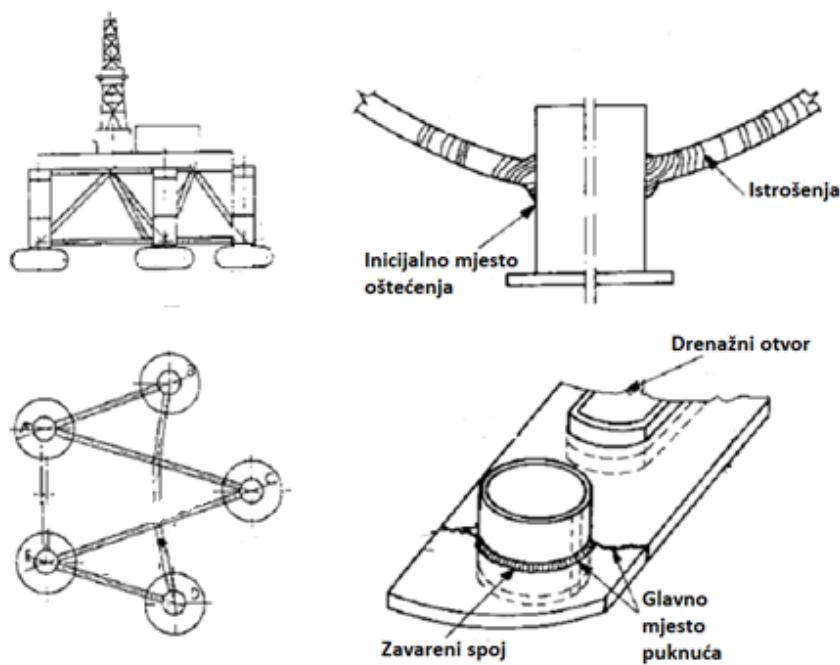
Rezultati istrage koju je provelo norveško državno povjerenstvo u ožujku 1980. godine, otkrili su oštećenje na dvostrukom kutnom zavaru na jednom od donjih poprečnih nosača. Zbog toga se odvojio i slomio vertikalni potporni stup. Popucalo je 5 od 6 užadi za sidrenje, odnosno, jedino preostalo uže zadržavalo je potpuno prevrtanje platforme. U 18 i 53 puklo je i posljednje uže i platforma se prevrnula. Od četiri brodica za spašavanje samo je jedna uspješno spuštena u more. Na slici 5-2 prikazani su ključni dijelovi platforme koji su zakazali i koji su inicijalno zatajili. Na poprečnom nosaču D6 izrađen je otvor kružnog presjeka radi postavljanja hidrofona promjera 325 mm i stijenke debljine 26 mm. Hidrofon je važna komponenta na odobalnim postrojenjima u Sjevernom moru jer prepoznaje promjene smjerova i jačine valova, što je vrlo bitno na tom području s ekstremnim i promjenjivim vremenskim uvjetima (slika 5-2) (Almar-Naess i dr., 1982).

Slika 5-2. Prikaz strukture platforme i kritičnih mesta oštećenja na poprečnom nosaču D6 (Almar-Naess i dr., 1982).

Akcident je potaknuo potrebu za jasnijim definiranjem, ali i smanjenjem razina hijerarhije pri organizaciji odobalnih postrojenja na području Sjevernog mora. Također, bilo je potrebno definirati jasan autoritet pri evakuaciji u slučaju opasnosti. Međunarodna pomorska organizacija (engl. *International Maritime Organization, IMO*) u međuvremenu je izdala *Pravilnik za konstrukciju i opremu bušačih postrojenja na pokretnim platformama* (engl. *Code for Construction and Equipment of Mobile Offshore Drilling Unit – MODU Code*), sa svrhom preporuke konstrukcijskih kriterija i standarda te ostalih mjera sigurnosti kako bi se smanjio rizik za sama postrojenja, posadu i okoliš. Poslije se veća pozornost posvećivala akcijama evakuacije i spašavanja. Greška uočena pri spuštanju čamaca za spašavanje dovela je do novih pravila u vezi s držačima brodica za spašavanje na platformama (Almar-Naess i dr., 1982).

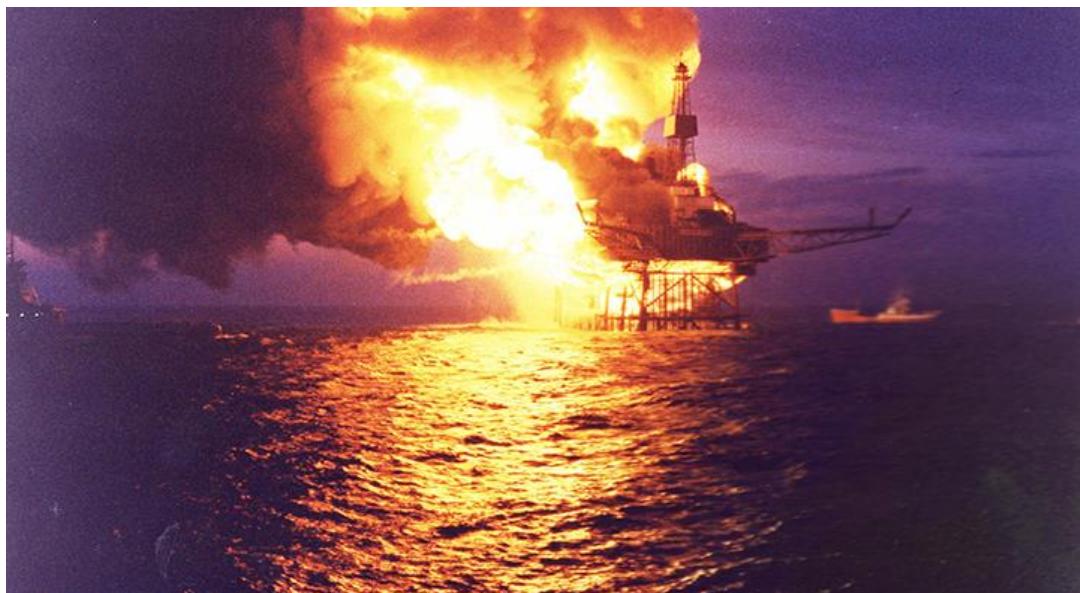
platformu *Piper Alpha* bio je multifunkcionalni brod *Tharos* koji je, iako nije bio namijenjen za gašenje požara, imao takvu mogućnost. Zbog loše komunikacije reakcija je zakasnila, a potražnja za električnom energijom pri gašenju bila je tolika da je brod ostao potpuno bez energije nekoliko minuta. Nijedna brodica za spašavanje nije uspješno spuštena s platforme *Piper Alpha* (The Chemical Engineer, 2018). Koliko je razoran bio požar na platformi *Piper Alpha* pokazuje slika 5-4.

Slika 5-4. Požar na platformi *Piper Alpha* (Oil and Gas IQ, 2018).

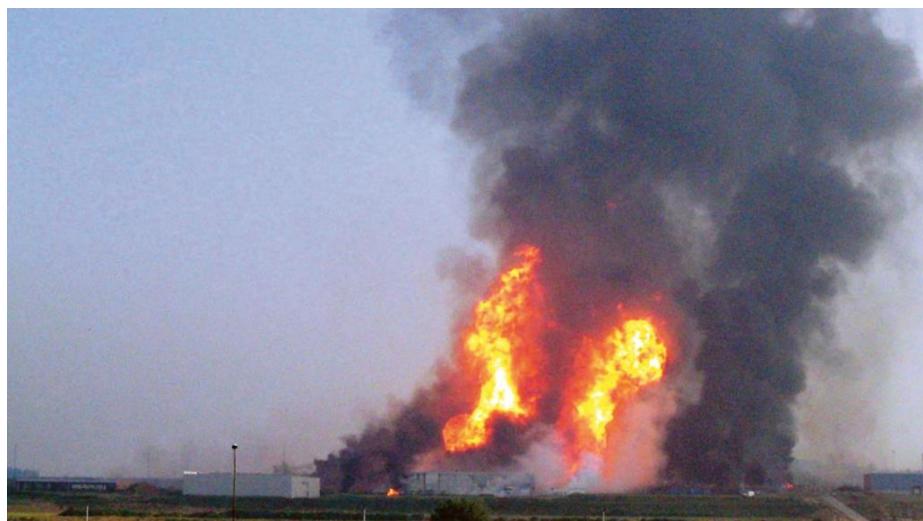
Nesreća je proglašena najvećom industrijskom nesrećom u posljednjih 50 godina. U radijusu od 200 m potpuno su oštećeni industrijski objekti i poljoprivredne površine. Nesreća se dogodila uz autocestu A8 koja povezuje gradove Brusseles i Tournai, pa je cesta morala biti zatvorena u oba smjera (Francusko ministarstvo održivog razvoja, 2009).

Slika 6-2. Požar na plinovodu kod Ghislenghiena (Das Bundesamt fur Umwelt, 2022).

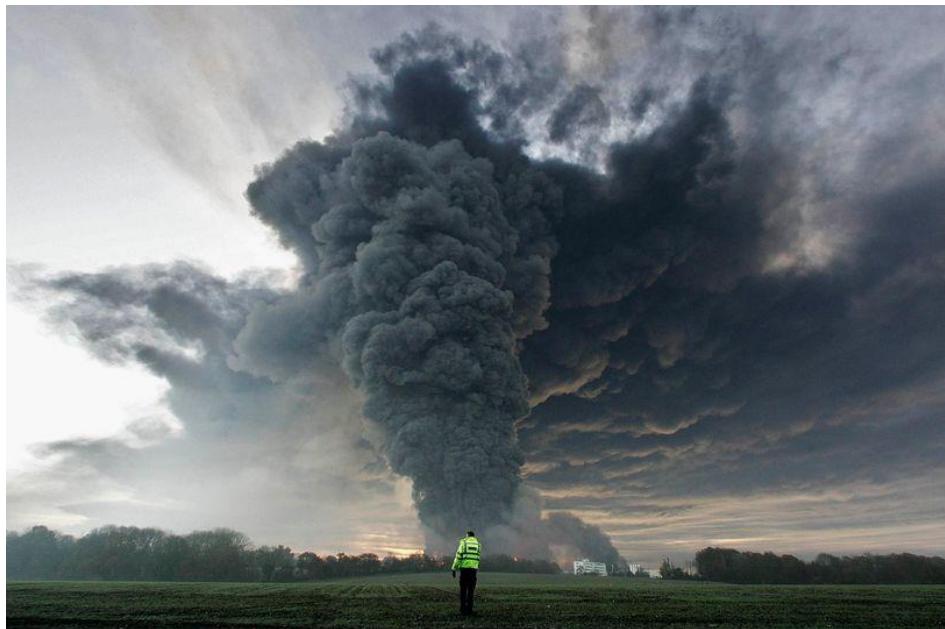
Zbog prepunjenoosti spremnika nafta je počela ispunjavati tankvanu. Velik oblak pare izlivene tekućine proširio se preko zida tankvane, a iskra elektromotora izazvala je eksploziju i zapaljenje 20 velikih spremnika nafte. U požaru koji je gorio pet dana, uništena je većina terminala, a oštećene su i okolne kuće i poslovni objekti (slika 7-1). Nitko nije poginuo, što se pripisuje činjenici da se akcident dogodio rano ujutro u nedjelju, kada je na terminalu bilo malo ljudi. Lakše su ozlijeđene 43 osobe, a oko 2000 ljudi iz obližnjeg područja bilo je evakuirano. Sredstva za gašenje onečistila su podzemne vode. Ukupna šteta procjenjuje se na milijardu funti (Atherton i dr., 2007; Mannan, 2011; HSE, 2012; Atkinson 2017).

Slika 7-1. Požar na terminalu Buncefield (HertsLive, 2021).

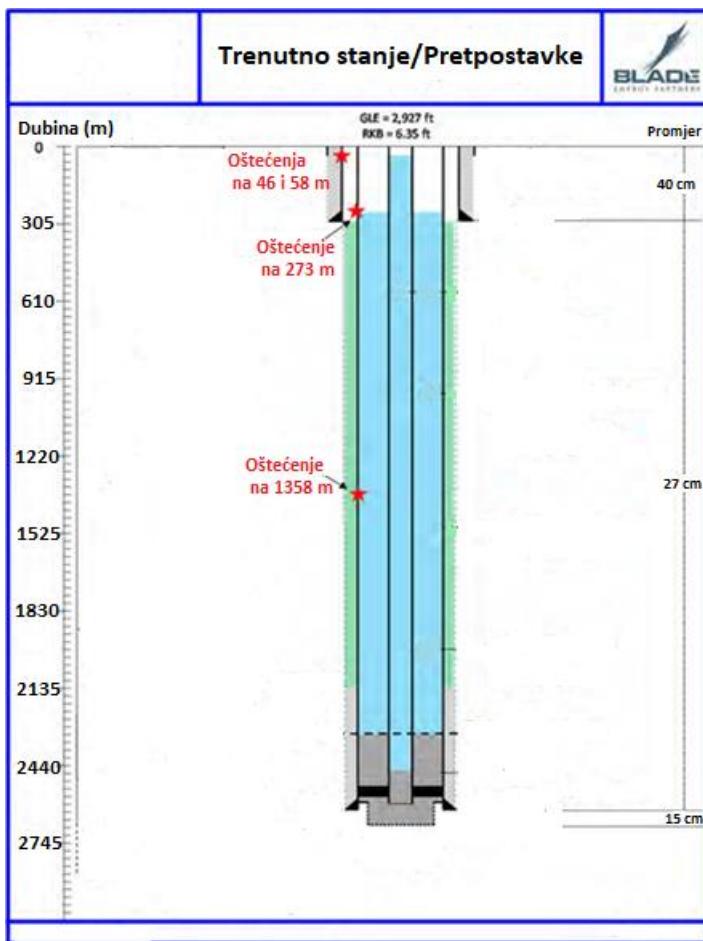
Proces određivanja temeljnih uzroka akcidenta uključivao je provedbu testova hermetičnosti (engl. *Mechanical Integrity Test, MIT*), uključujući snimanja temperature (engl. *Temperature Log*) i snimanja šuma-buke (engl. *Noise log*), kako bi se otkrila moguća područja migracije fluidaiza zaštitnih cijevi promjera 177,8 mm (7 in.). Korištenim alatima određuje se je li bilo oštećenja na području tubinga vanjskog promjera 73,03 mm (2 7/8 in.), zaštitnih cijevi vanjskih promjera 177,8 mm (7 in.) te zaštitnih cijevi vanjskih promjera 298,45 mm (11 ¾ in.). Otkrivene su znatne temperaturne anomalije nadubinama od 42 m i 103 m. Nadubini između 76 m i 89 m te oko pete kolone zaštitnih cijevi promjera 298,45 mm, nadubini od 250 do 365 m detektirane su zvučne anomalije. Na zaštitnim cijevima promjera 177,8 mm (7 in) uočena su znatna oštećenja nadubinama od 273 m i 1358 m. Zaštitne cijevi vanjskog promjera 298,45 mm pretrpjele su znatna oštećenja nadubinama 46 m i 58 m. Nabrojena oštećenja vidljiva su na slici 7-3. Izvlačenjem ugrađene opreme utvrđen je aksijalni lom na zaštitnim cijevima promjera 177,8 mm, također uz korozivna oštećenja. Korozivna oštećenja utvrđena su i na uvodnoj koloni zaštitnih cijevi (Kalifornijska komunalna komisija, 2022).

Slika 7-3. Vizualni prikaz mjesta oštećenja zaštitnih cijevi na bušotini SS-25 (Blade Energy Partners)

Vjeruje se da su iz SoCal Gasa utiskivali plin u ležište pri protoku većem od maksimalno dopuštenog, da bi se ispunile potrebe tržišta. Kako bi se to moglo postići, utiskivanje plina provodilo se kroz niz uzlaznih cijevi (tubing) i prstenasti prostor između zaštitnih cijevi i tubinga. Povećano utiskivanje plina i tlak izazvali su zamor materijala zaštitnih cijevi (Kalifornijska komunalna komisija, 2022).

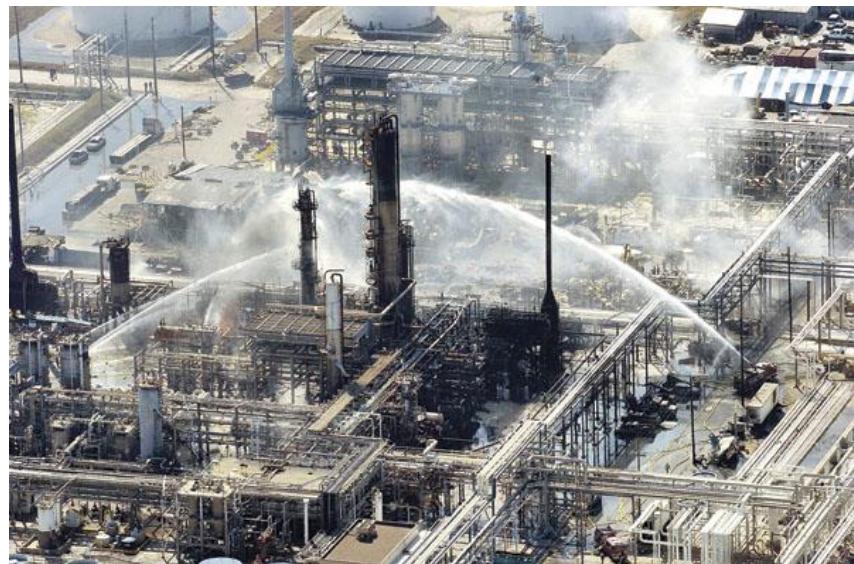
Američki odbor za kemijsku sigurnost i istraživanje opasnosti (engl. *US Chemical Safety and Hazard Investigation Board; CSB*) proveo je istragu čiji su rezultati objavljeni 2007. godine. CSB je utvrdio da su organizacijski i sigurnosni nedostaci na svim razinama BP-a pridonijeli nastanku eksplozije. Optimalizacija troškova postrojenja provodila se na račun sigurnosnih mjera, iako je velik dio rafinerije i procesne opreme bio u lošem stanju. Utvrdili su i da je BP zbog uštede smanjio iznos novca namijenjenog za sigurnosnu obuku zaposlenika, ali i smanjio broj zaposlenih. Također, mjerodavno tijelo, Američki ured sigurnosti i zdravlja na radu (*Occupational Safety and Health Administration, OSHA*) nije proveo planirane sigurnosne nadzore u rafineriji. Na kraju je utvrđeno više od 300 kršenja sigurnosnih pravila, a izrečena kazna za BP bila je na razini od 21 milijun dolara, što je najveća takva kazna u povijesti OSHA-e. Nakon tog akcidenta, CSB je izdao preporuku za prepoznavanje umora kod zaposlenika i nošenja s umorom tijekom smjenskog rada. Direktiva API *Preporučena praksa 755* daje rafinerijama, petrokemijskim i kemijskim postrojenjima upute kako se nositi s umorom – Sustav za nošenje s rizicima umora (engl.

Slika 8-2. Prikaz gašenja požara nakon eksplozije u rafineriji BP-a (CSB, 2005).

Fatigue Risk Management System, FRMS). Te upute uključuju preporuke za rad u rotirajućim smjenama, maksimalni broj prekovremenih sati te broj neprekinutih radnih dana (US Chemical Safety and Hazard Investigation Board [CSB], 2005).

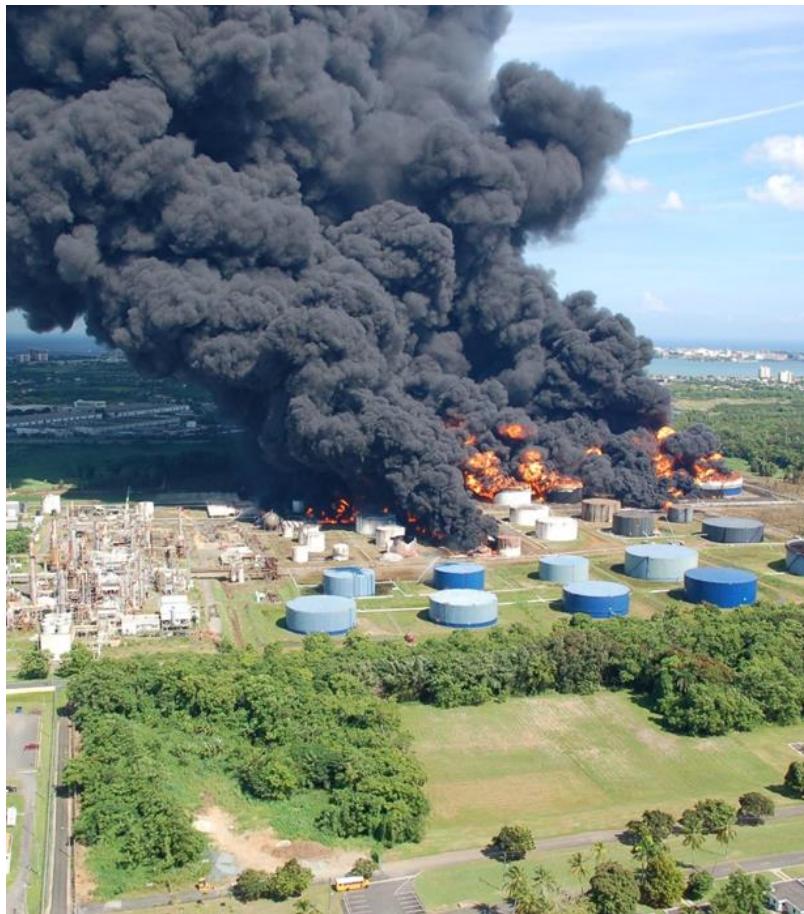
Eksplozija i požar u rafineriji nafte Cataño u gradu Bayamonu, u Portoriku, dogodili su se 23. listopada 2009. godine. Rafinerija je bila u vlasništvu CAPECO-a (*Caribbean Petroleum Corporation*). Eksplozija je uništila 11 spremnika na postrojenju, a vatra se brzo proširila do okolnih spremnika. Oni su sadržavali benzin, gorivo za zrakoplove i dizel. Nakon eksplozije izmjeren je ekvivalent potresa magnitude 2,9 prema Richteru. Eksplozija se dogodila oko ponoći, a mogla se čuti i na udaljenosti do 18 km. U jednom trenutku vatra je dosezala i 30 m iznad rafinerije (slika 8-3) (BBC News, 2009).

Slika 8-3. Požar u rafineriji CAPECO-a (CSB, 2015).
