ANALIZA AKCIDENATA U NAFTNOJ INDUSTRIJI

Diplomski rad

Ivan Baudoin

Zagreb, 2022.

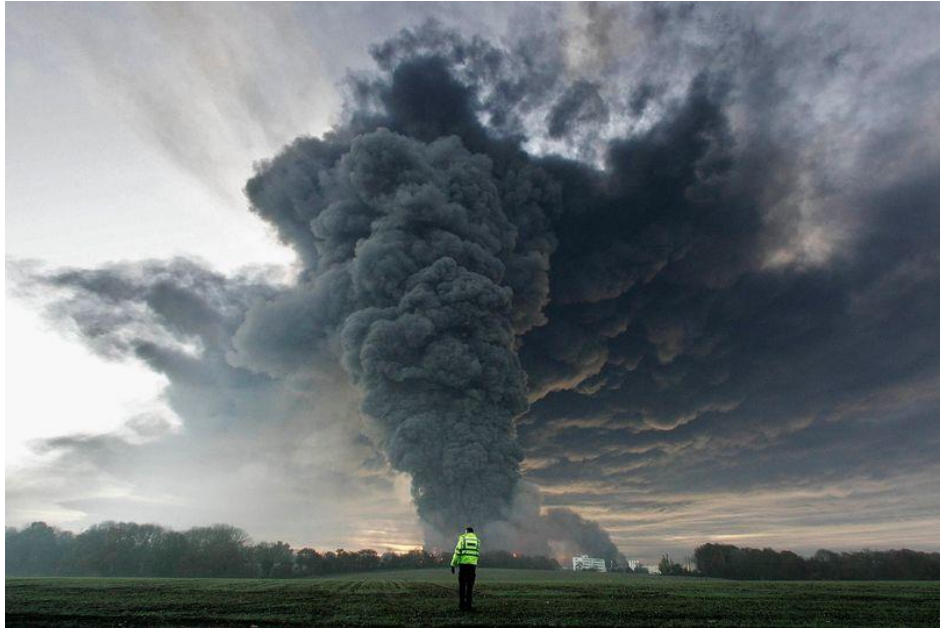
Zbog prepunjenosti spremnika nafta je počela ispunjavati tankvanu. Velik oblak pare izlivena tekućine proširio se preko zida tankvane, a iskra elektromotora izazvala je eksploziju i zapaljenje 20 velikih spremnika nafte. U požaru koji je gorio pet dana, uništena je većina terminala, a oštećene su i okolne kuće i poslovni objekti (slika 7-1). Nitko nije poginuo, što se pripisuje činjenici da se akcident dogodio rano ujutro u nedjelju, kada je na terminalu bilo malo ljudi. Lakše su ozlijeđene 43 osobe, a oko 2000 ljudi iz obližnjeg područja bilo je evakuirano. Sredstva za gašenje onečistila su podzemne vode. Ukupna šteta procjenjuje se na milijardu funti (Atherton i dr., 2007; Mannan, 2011; HSE, 2012; Atkinson 2017).

Slika 7-1. Požar na terminalu Buncefield (HertsLive, 2021).

Primarni uzrok akcidenta je tzv. gubitak sadržaja iz primarnog okružja (engl. *Loss of Primary Containment; LOPC*) zbog neispravnosti sustava za mjerenje razine tekućine u spremniku i sustava automatskog zatvaranja. Neki od kritičnih čimbenika, koji su utjecali na ozbiljnost akcidenta, jesu (Icheme Safety Centre, 2020):

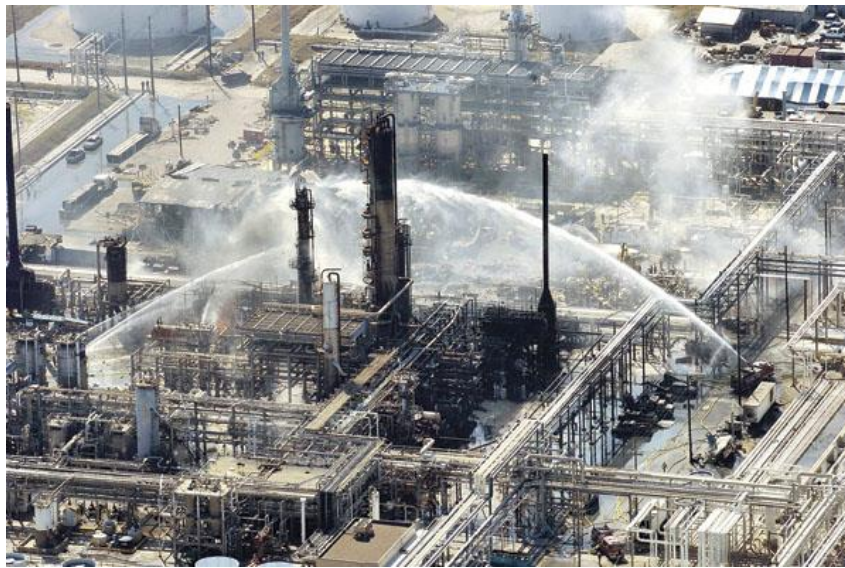
Američki odbor za kemijsku sigurnost i istraživanje opasnosti (engl. *US Chemical Safety and Hazard Investigation Board; CSB*) proveo je istragu čiji su rezultati objavljeni 2007. godine. CSB je utvrdio da su organizacijski i sigurnosni nedostaci na svim razinama BP-a pridonijeli nastanku eksplozije. Optimalizacija troškova postrojenja provodila se na račun sigurnosnih mjera, iako je velik dio rafinerije i procesne opreme bio u lošem stanju. Utvrdili su i da je BP zbog uštede smanjio iznos novca namijenjenog za sigurnosnu obuku zaposlenika, ali i smanjio broj zaposlenih. Također, mjerodavno tijelo, Američki ured sigurnosti i zdravlja na radu (*Occupational Safety and Health Administration, OSHA*) nije proveo planirane sigurnosne nadzore u rafineriji. Na kraju je utvrđeno više od 300 kršenja sigurnosnih pravila, a izrečena kazna za BP bila je na razini od 21 milijun dolara, što je najveća takva kazna u povijesti OSHA-e. Nakon tog akcidenta, CSB je izdao preporuku za prepoznavanje umora kod zaposlenika i nošenja s umorom tijekom smjenskog rada. Direktiva *API Preporučena praksa 755* daje rafinerijama, petrokemijskim i kemijskim postrojenjima upute kako se nositi s umorom – Sustav za nošenje s rizicima umora (engl.

Slika 8-2. Prikaz gašenja požara nakon eksplozije u rafineriji BP-a (CSB, 2005).

Fatigue Risk Management System, FRMS). Te upute uključuju preporuke za rad u rotirajućim smjenama, maksimalni broj prekovremenih sati te broj neprekidnih radnih dana (US Chemical Safety and Hazard Investigation Board [CSB], 2005).
