**ANALIZA REMONTNIH RADOVA U DESETOGODIŠNJEM PERIODU NA  
PRIMJERU JEDNOG NAFTNO-PLINSKOG POLJA U REPUBLICI HRVATSKOJ**

Diplomski rad

Antonio Knežević

Zagreb, 2023.

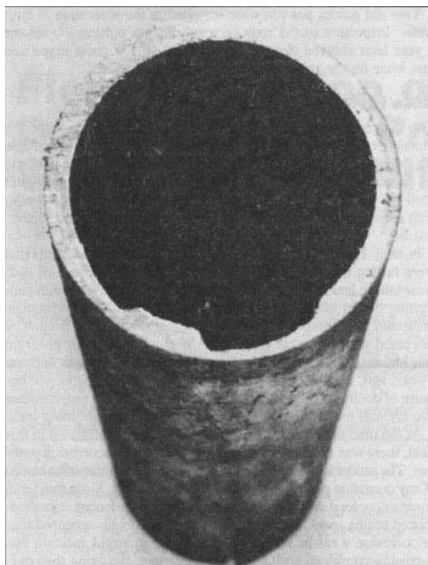
Mehaničko trošenje je postepeno uklanjanje površinskog sloja metala s tubinga pri kontaktu s klipnim šipkama pod utjecajem trenja. Na Slici 3-3 vidljiv je rezultat mehaničkog trošenja unutarnje stijenke tubinga.

**Slika 3-3.** Mehaničko trošenje tubinga (McCaslin, 1988)

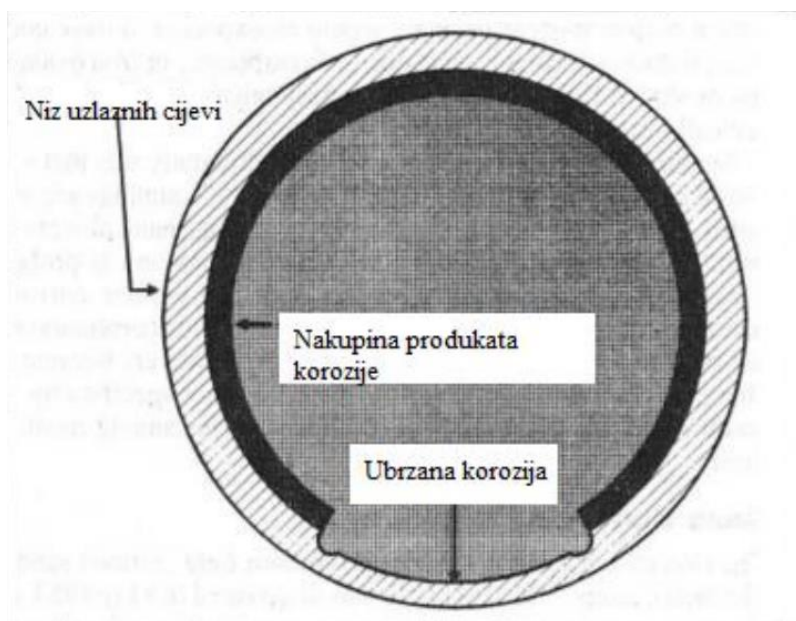
Izrazito je opasno kad dođe do kombinacije mehaničkog trošenja i korozijskog trošenja jer kad korozija kemijski oslabi materijal klipne šipke ga lakše mehanički troše. Na Slici 3-4 možemo vidjeti kombinaciju djelovanja mehaničkog trošenja i korozijskog djelovanja.

**Slika 3-4.** Kombinacija mehaničkog trošenja i korozijskog djelovanja (McCaslin, 1988)

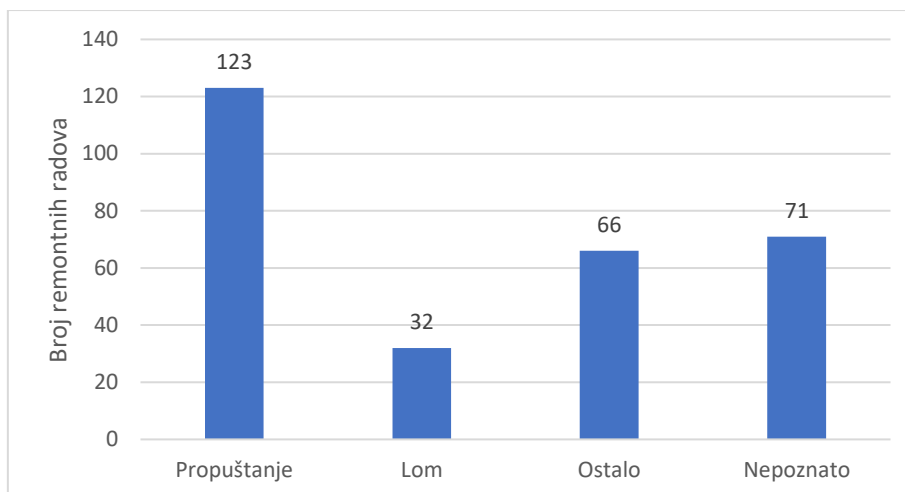
**Slika 4-7.** Broj remontnih radova s obzirom na tip oštećenja koji je uzrokovao tehnički remont opreme, na razmatranom naftno-plinskom polju u periodu od 2011. godine do 2022. godine (INA d.d., 2023)

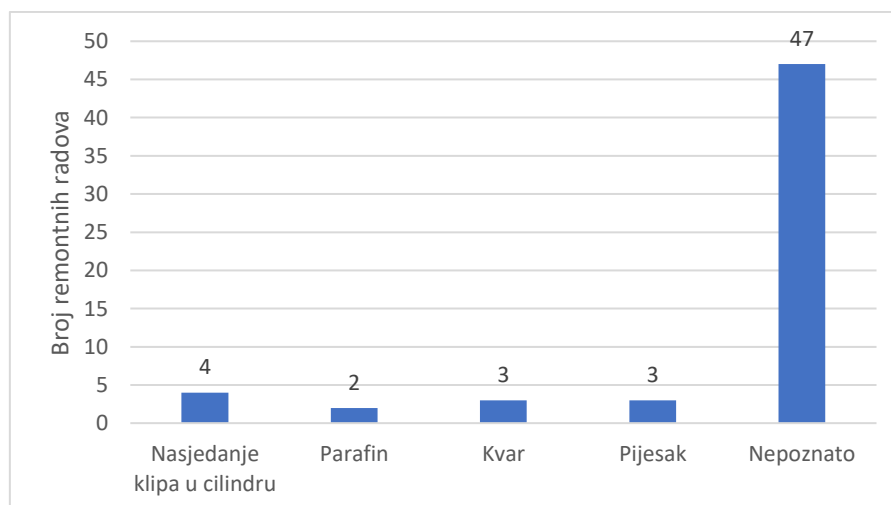
**Slika 4-8.** Broj remontnih radova s obzirom na razloge tehničkog remonta dubinskih sisaljki s klipnim šipkama, na razmatranom naftno-plinskom polju u periodu od 2011. godine do 2022. godine (INA d.d., 2023)

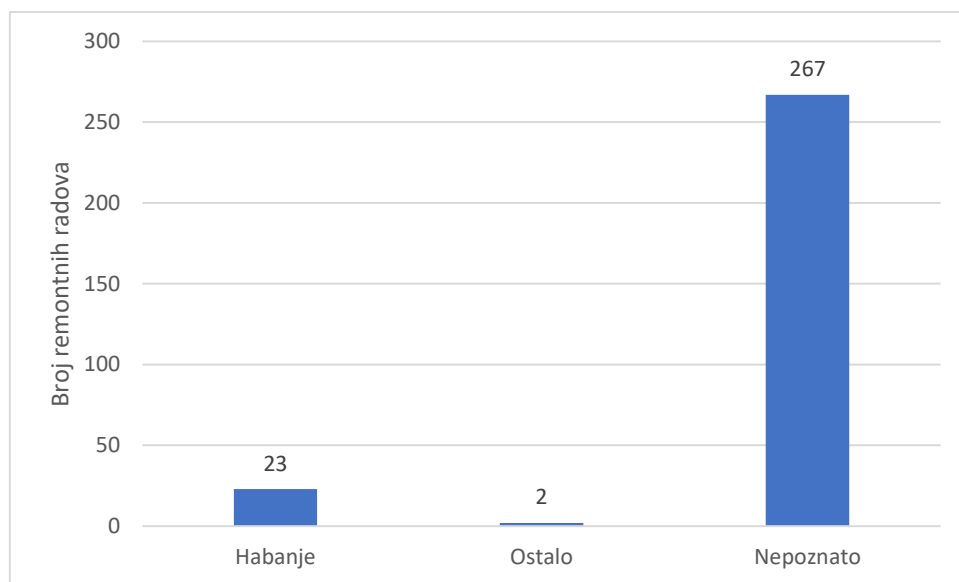
**Slika 4-9.** Broj remontnih radova s obzirom na uzroke oštećenja opreme, na razmatranom naftno-plinskom polju u periodu od 2011. godine do 2022. godine (INA d.d., 2023)

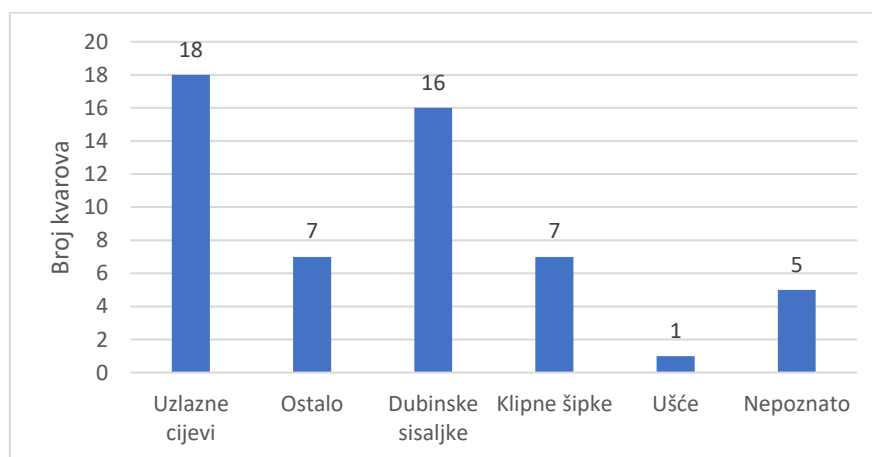
**Slika 4-12.** Broj kvarova pojedinih komponenti opreme u bušotinama do dubine od 1100 m, na razmatranom naftno-plinskom polju u periodu od 2011. godine do 2022. godine (INA d.d., 2023)

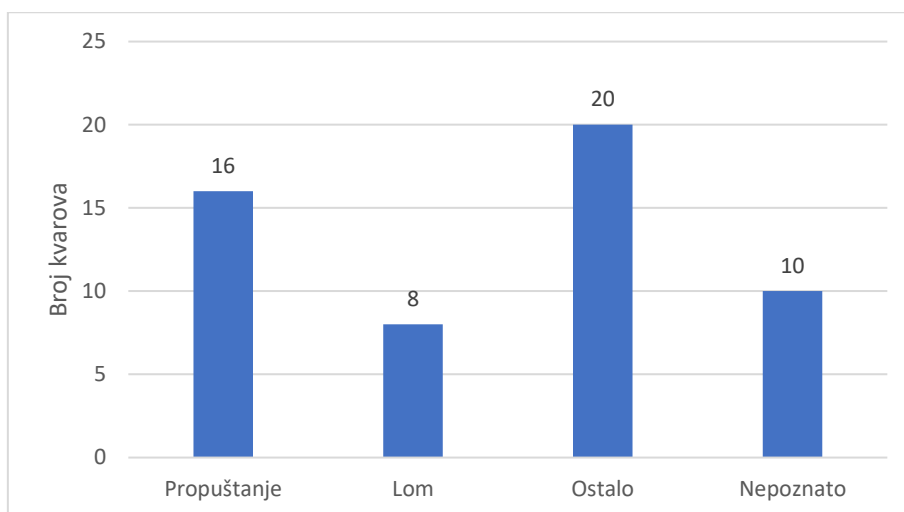
**Slika 4-13.** Tip oštećenja proizvodne opreme u bušotinama do dubine 1100 m, na razmatranom naftno-plinskom polju u periodu od 2011. godine do 2022. godine (INA d.d., 2023)

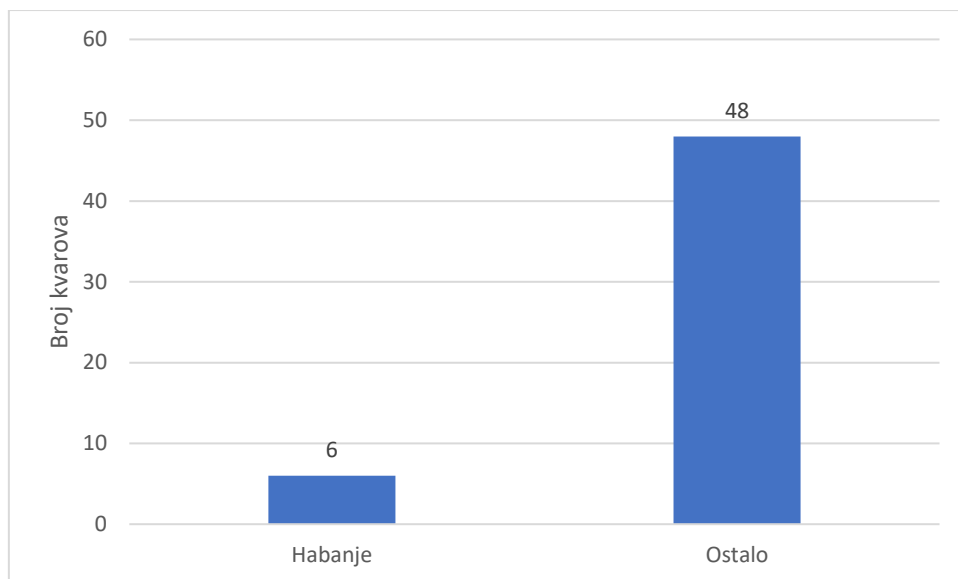
**Slika 4-14.** Uzroci oštećenja opreme u bušotinama dubine do 1100 m koji su doveli do tehničkog remonta opreme, na razmatranom naftno-plinskom polju u periodu od 2011. godine do 2022. godine (INA d.d., 2023)

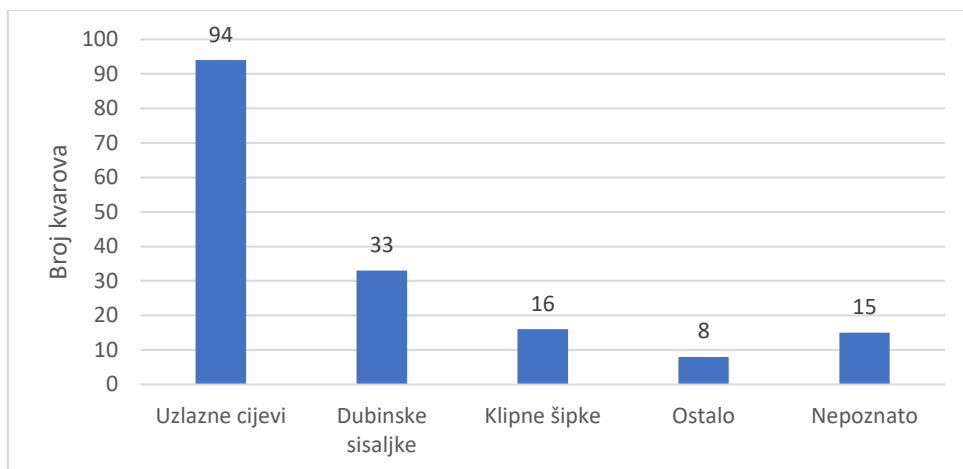
**Slika 4-15.** Broj kvarova pojedinih komponenti opreme u bušotinama na dubinama od 1100 m do 1500 m, na razmatranom naftno-plinskom polju u periodu od 2011. godine do 2022. godine (INA d.d., 2023)

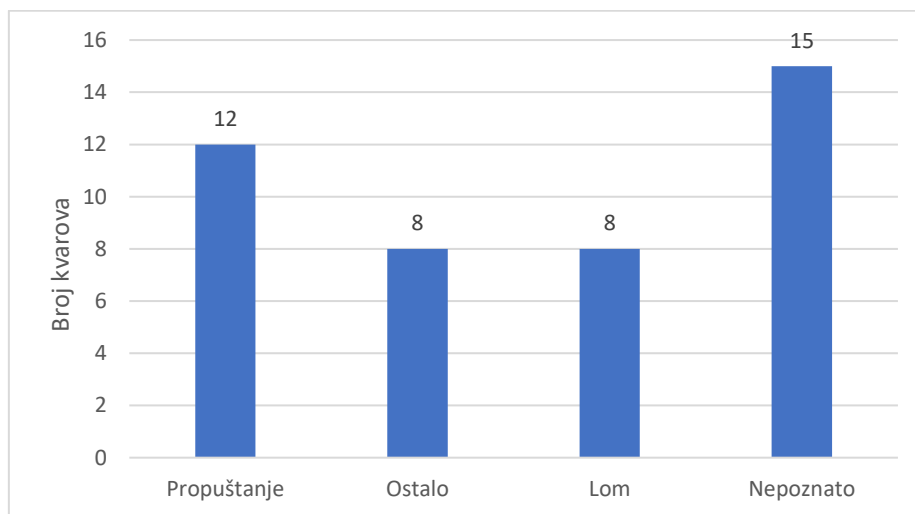
**Slika 4-16.** Tipovi oštećenja proizvodne opreme koji su uzrokovali tehnički remont opreme u bušotinama dubine od 1100 m do 1500 m, na razmatranom naftno-plinskom polju u periodu od 2011. godine do 2022. godine (INA d.d., 2023)

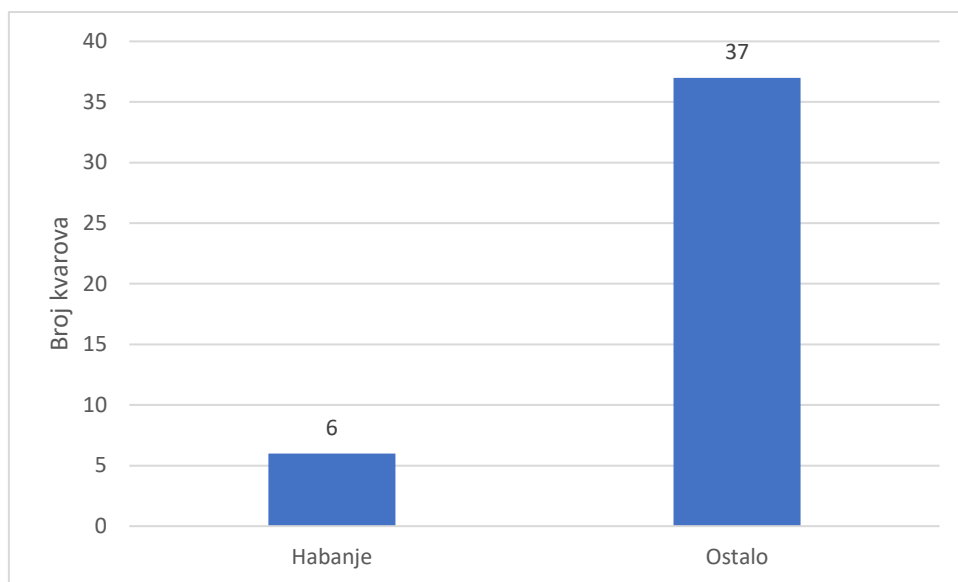
**Slika 4-17.** Uzroci oštećenja opreme u bušotini koji su doveli do tehničkog remonta opreme u bušotinama s dubinama od 1100 m do 1500 m, na razmatranom naftno-plinskom polju u periodu od 2011. godine do 2022. godine (INA d.d., 2023)

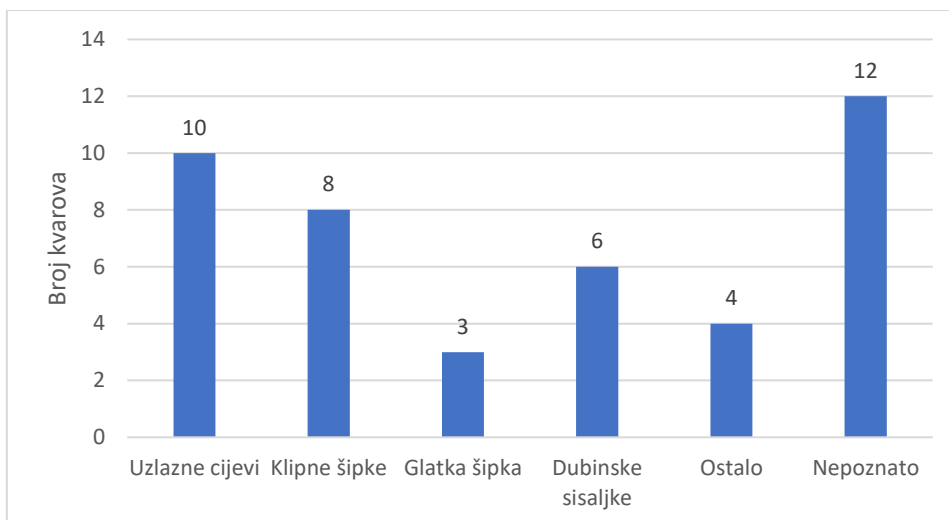
**Slika 4-18.** Broj kvarova pojedinih komponenti opreme u bušotinama s dubinama preko 1500 m, na razmatranom naftno-plinskom polju u periodu od 2011. godine do 2022. godine (INA d.d., 2023)

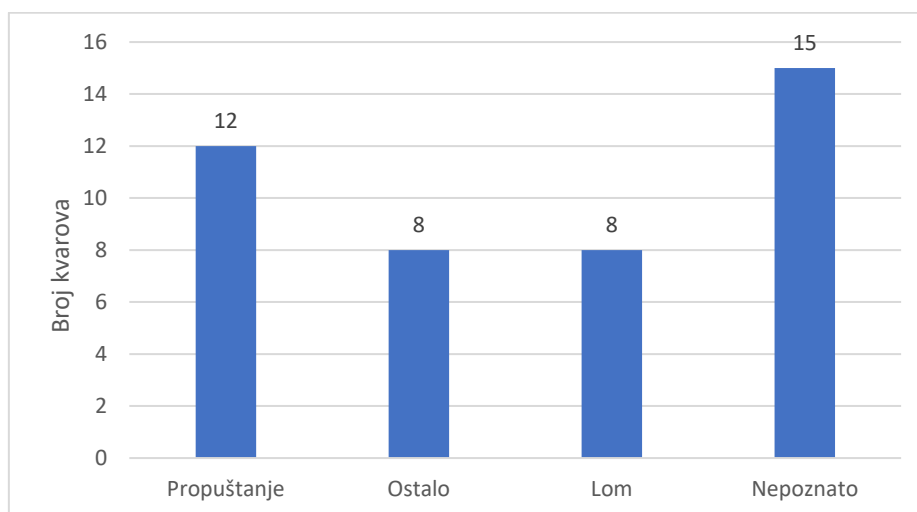
**Slika 4-19.** Tipovi oštećenja koji su uzrokovali tehnički remont opreme u bušotinama s dubinama preko 1500 m, na razmatranom naftno-plinskom polju u periodu od 2011. godine do 2022. godine (INA d.d., 2023)

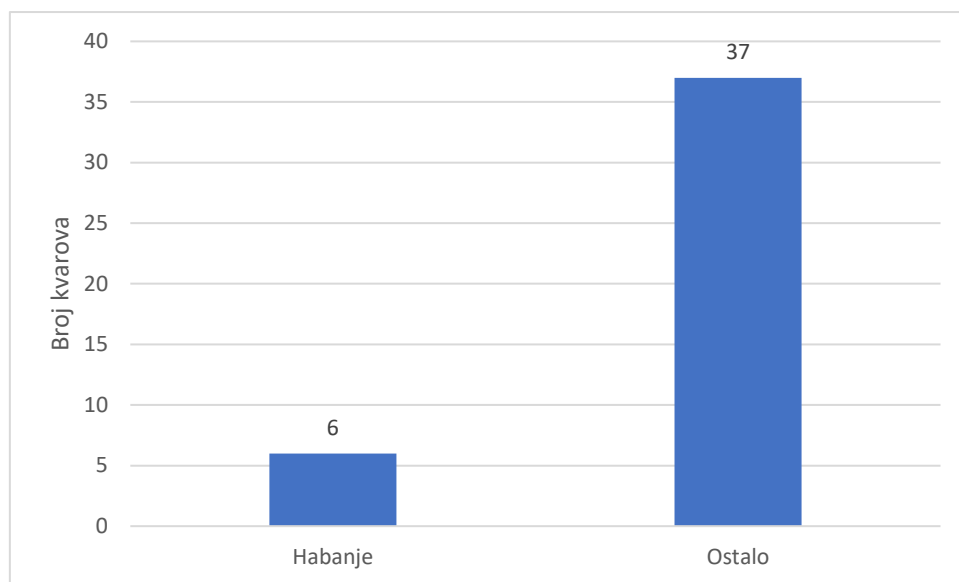
**Slika 4-20.** Uzroci oštećenja opreme u bušotini koji su doveli do tehničkog remonta opreme u bušotinama s dubinama preko 1500 m, na razmatranom naftno-plinskom polju u periodu od 2011. godine do 2022. godine (INA d.d., 2023)
