Source / Izvornik: **Klesarstvo i graditeljstvo, 2007, 18, 47 - 54**

Prof. dr. sc. Ivan Tomašić

# DESALINIZACIJA KAMENIH FASADA, KONSTRUKCIJA I SPOMENIKA

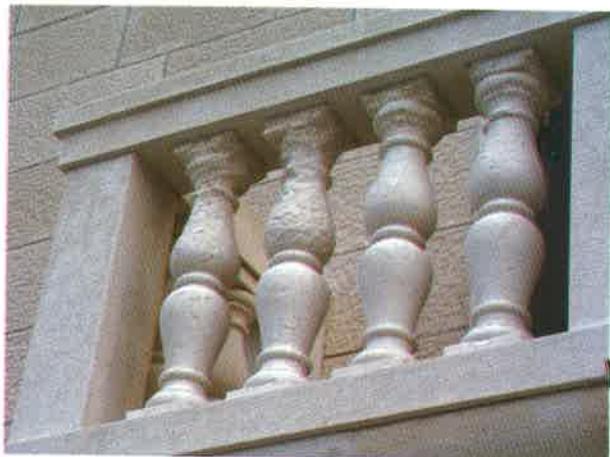
Sl. 1. Prikaz kamenih stupića (kolonada) na balkonu. Oštećenja su učestala ispod poklopnice (koporte). Pučišća (2006.g.)

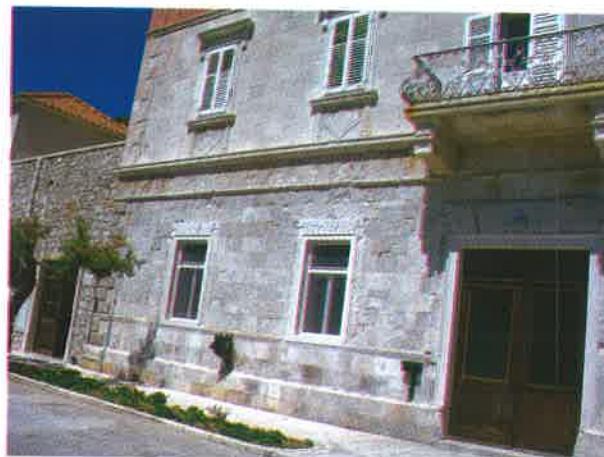
Različiti oblici oštećenih i neoštećenih dijelova površine kamene konstrukcije dobro su vidljivi na zgradama dačkog doma u Pučišćima (sl. 2). Oštećenja su najveća ispod balkona i ispod istake vijenca dok je kameni fasada prvo katanovo neoštećena.

Sl. 2. Dački dom u Pučišćima. Prikaz neoštećenih nenačrivenih i oštećenih natkrivenih dijelova fasade (2006. g.).

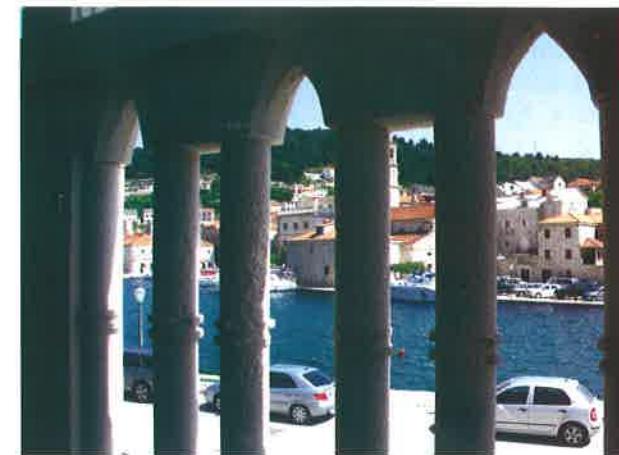
Sl. 3. Hotel Porat u Pučišćima. Stražnja strana kolonade jače je oštećena od prednje (2005.g.)

mнogim objektima. Vjetar može pospješiti desalinizaciju. Na temelju raspodjele oštećenja na kamenim elementima može se zaključiti da su vrlo jaka oštećenja najčešća na stražnjim stranama balustrada (sl. 3) i stupova. I kod nadgrobnih spomenika (sl. 4 i sl. 5), zbog pojave zadržavanja ili uspora slane vode uslijed jakih vjetrova (slično kao i kod automobila tijekom vožnje). Prednja strana spomenutih konstrukcija znatno je manje oštećena jer je ispiranje kišom takvih dijelova češće i intenzivnije. Međutim, kod širokih poklopica "koportela" prednja je strana jače oštećena (sl. 8). Neka se oštećenja ne mogu objasniti tako jednostavno zbog turbulencija vjetra, udaranja i odbijanja od pojedinih dijelova konstrukcija.

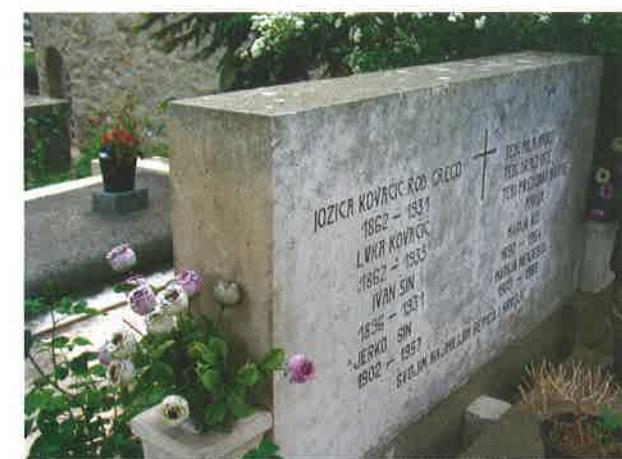
Sl. 4. Groblje u Pučišćima. Prednja strana nadgrobne ploče, povremeno izložena kiši, bez vidljivih je oštećenja (2004.g.)

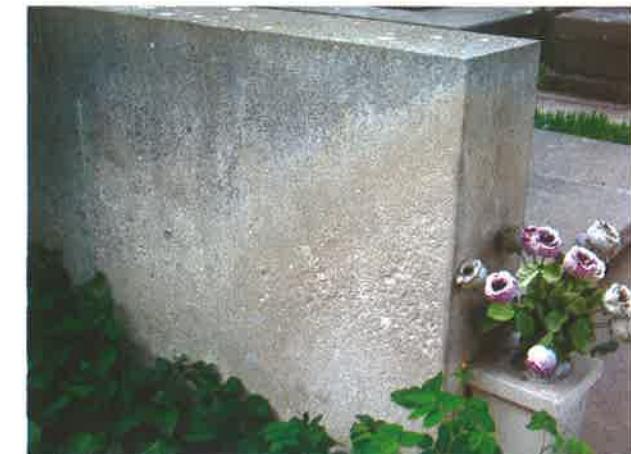
Sl. 5. Groblje u Pučišćima. Stražnja strana nadgrobne ploče djelomično je oštećena zbog nedovoljnog ispiranja kišom (2004.g.)

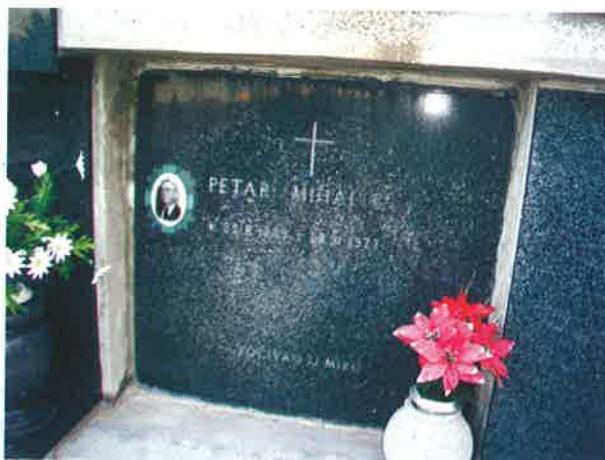
Sl. 6. Groblje povrh Baške na otoku Krku. Natkrivena ploča homogenog kamenog magnatskog porijekla ujednačeno je oštećena. Udaljena je oko 200 m od mora te cca 40 m iznad površine mora. (2005.g.)

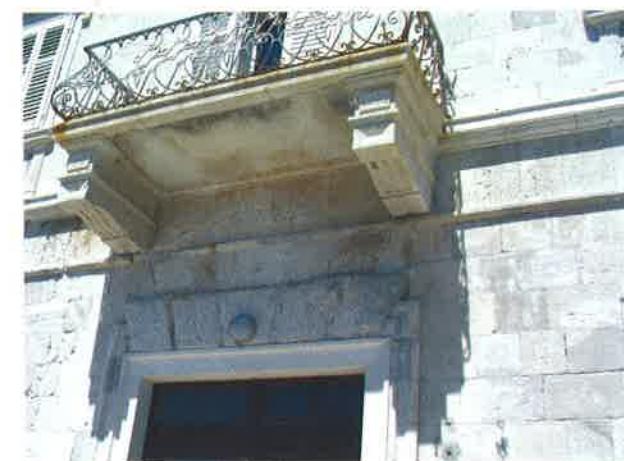
Posljedice neprestano opetovanih procesa kristalizacije i otapanja su kristalizacijski tlakovi koji nastaju rastom kristala u porama kamena. Intenziteti kristalizacijskih tlakova i njihove neprestane promjene rezultiraju sve većim oštećenjima kamena (sl. 7).

Sl. 7. Dački dom u Pučišćima. Velika oštećenja ispod balkona. (2005.g.)

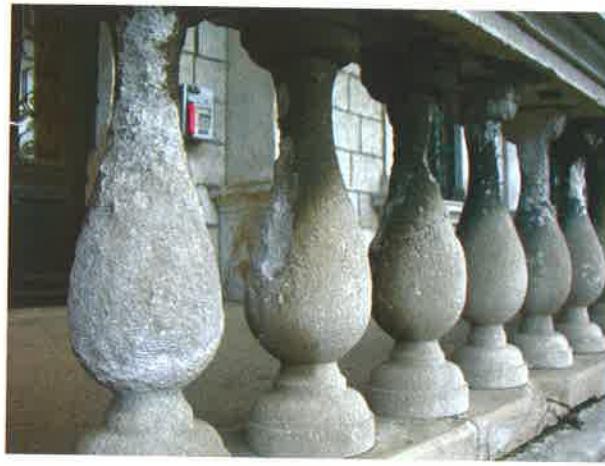
Sl. 8. Vila Eliza (Ekonomski fakultet u Dubrovniku). Oštećene, betonom obnovljene, te ponovno oštećene kolonade. U donjem dijelu vidljiv je potpuno neoštećeni kamen (2007.g.)
