# Desalinizacija kamenih fasada konstrukcija i spomenika

*Source / Izvornik:* **Klesarstvo i graditeljstvo, 2007, 18, 47 - 54**

## DESALINIZACIJA KAMENIH FASADA, KONSTRUKCIJA I SPOMENIKA

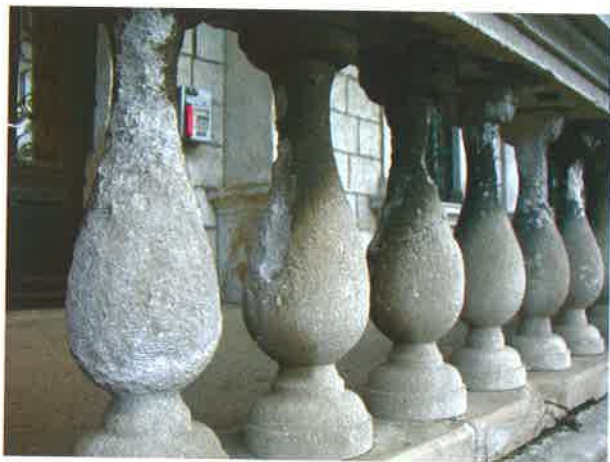
Sl. 8: Vila Eliza (Ekonomski fakultet u Dubrovniku). Oštećene, betonom obnovljene, te ponovno oštećene kolonade. U donjem dijelu vidljiv je potpuno neoštećeni kamen (2007.g.)
