**KONTROLA STANJA OBRAMBENIH NASIPA VODOTOKA
I. REDA PANONSKOG DIJELA REPUBLIKE HRVATSKE**

Diplomski rad

Bruno Mravlja

Zagreb, 2022.

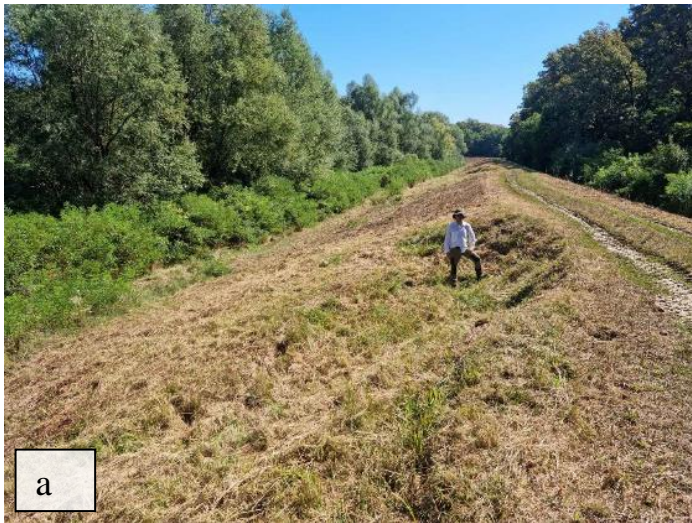
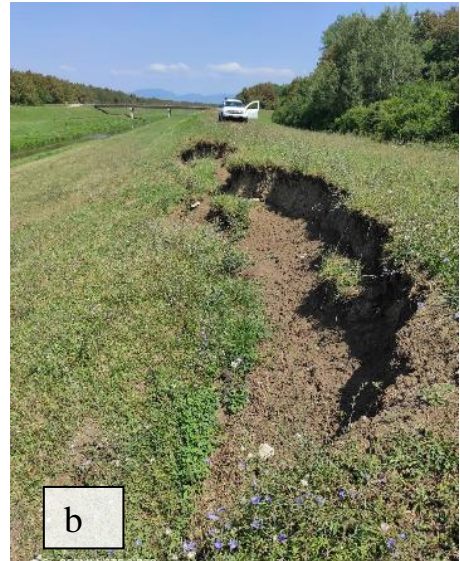
Slika 6.4 Klizište na nasipu: (a) trenutačno neaktivno rotacijsko klizište; (b) recentno klizište s vidljivom glavnom pukotinom

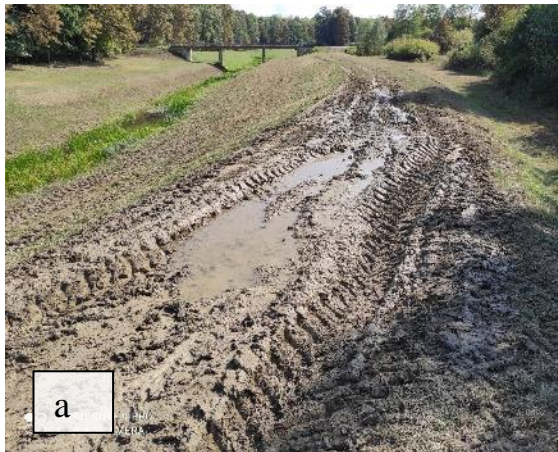
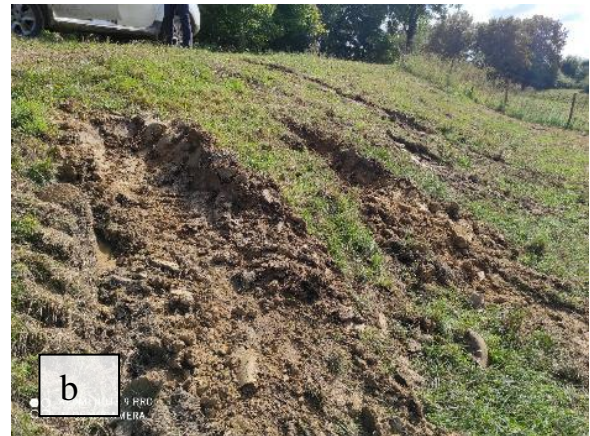
Slika 6.5 Destruktivno djelovanje vozila na: (a) kruni nasipa; (b) pokosu nasipa

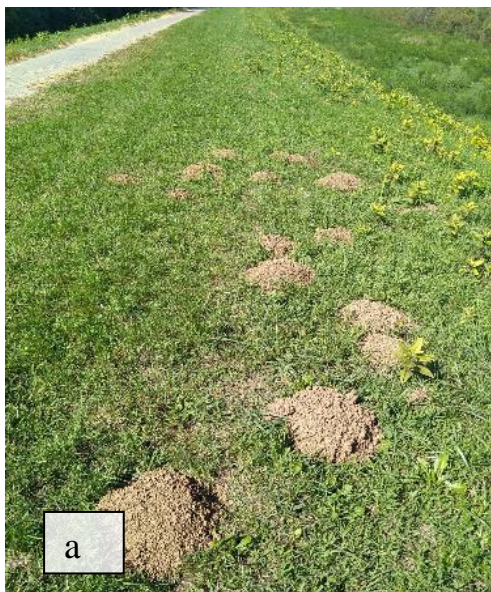
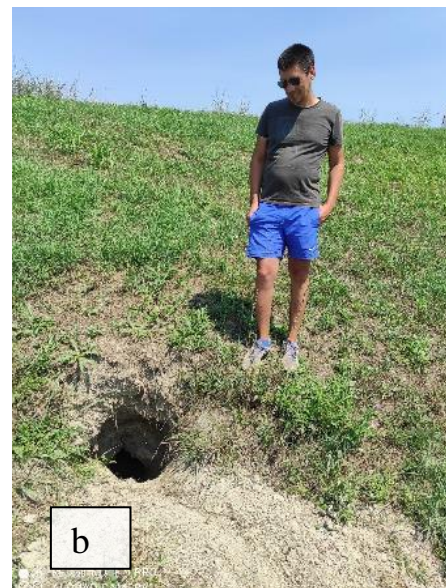
Slika 6.6 Životinjske nastambe na pokosu nasipa: (a) krtičnjaci; (b) jazbina

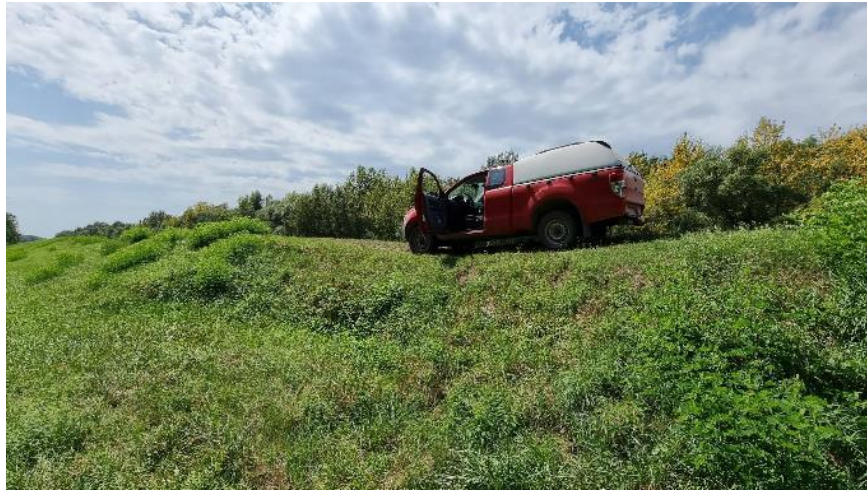
Slika 6.7 Jače slijeganje nasipa

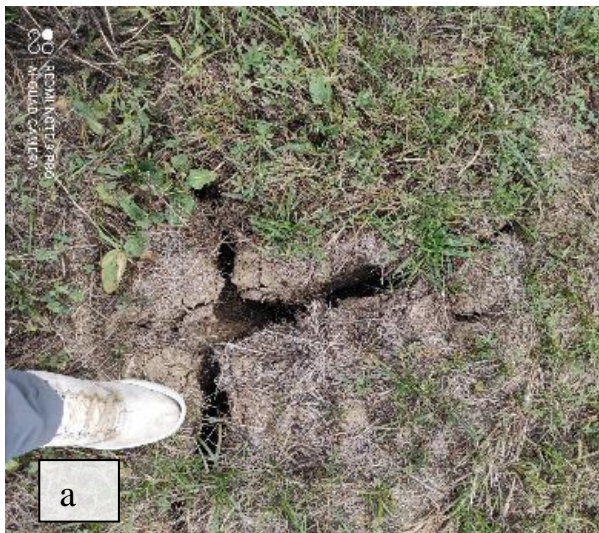
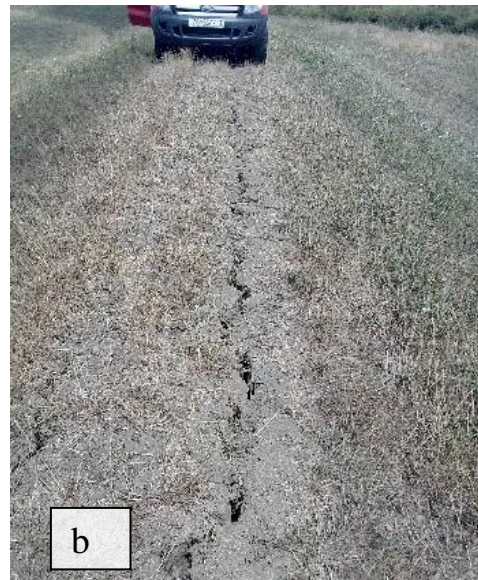
Slika 6.8 Jače sezonske pukotine na nasipu: (a) lokalno; (b) duž krune nasipa

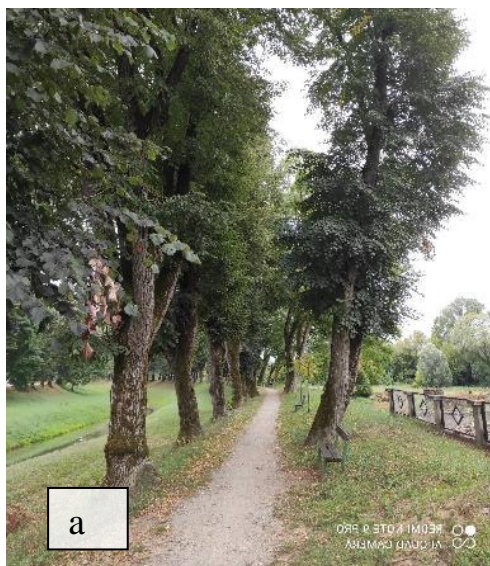
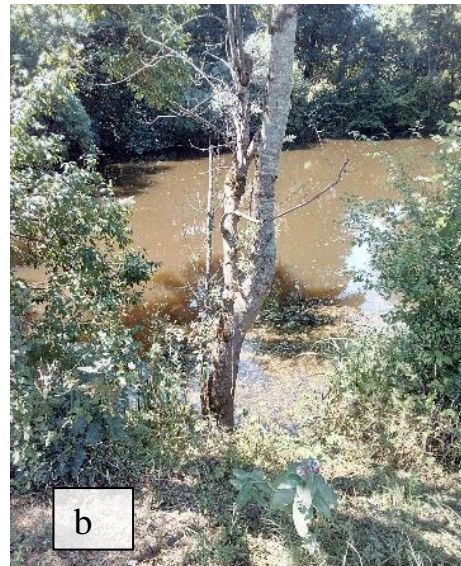
Slika 6.9 Viša vegetacija na: (a) kruni nasipa; (b) pokosu nasipa
