**UZROCI KVAROVA DUBINSKE OPREME NA EKSPLOATACIJSKIM
BUŠOTINAMA KOJE SU OPREMLJENE DUBINSKIM KLIPNIM SISALJKAMA**

Diplomski rad

Ivan Čagalj
N395

Zagreb, 2022.

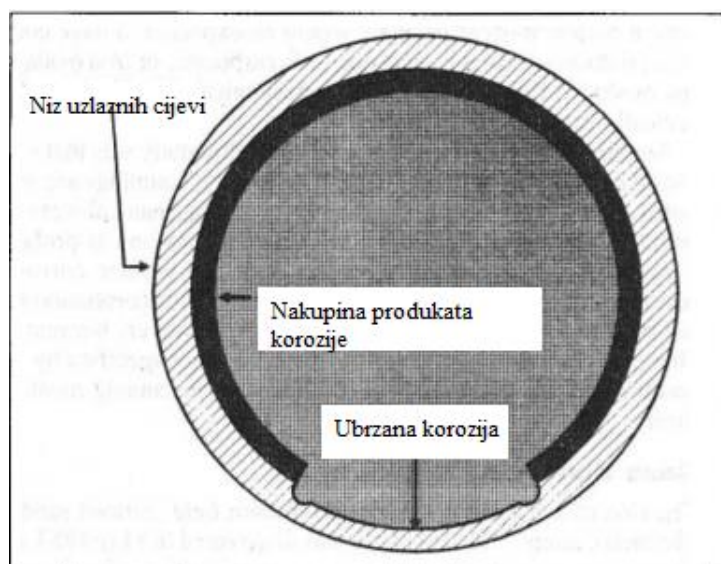
Korozijsko trošenje podrazumijeva djelovanje različitih korozijskih procesa koji rezultiraju trošenjem metalne površine. Posebno je opasna kombinacija korozije i mehaničkog trošenja. Trenjem klipnih šipki o stijenku niza uzlaznih cijevi uklanjaju se prethodno nastali korozijski produkti na mjestu kontakta čime izložena metalna površina postaje podložnija daljnjoj koroziji. Postojanje korozijskog produkta na metalnoj površini smanjuje intenzitet napredovanja korozije i u praksi se često koristi kao antikoroziivna zaštita određenih površina. Shematski prikaz kombiniranog trošenja niza uzlaznih cijevi prikazan je na Slici 3-2 (McCaslin, 1988).

Slika 3-2. Kombinacija mehaničkog trošenja i korozije (McCaslin, 1988)

Probleme korozijskog trošenja nemoguće je u potpunosti izbjeći, a u pravilu se rješavaju na dva načina. Prvi od njih je primjena materijala otpornijih na koroziju. Za klipne šipke to u pravilu znači podešavanje kemijskog sastava čelika tj. legiranje, dok je kod niza uzlaznih cijevi sve popularnije plastificiranje tj. umetanje cijevi od kompozitnih materijala unutar čelične osnove. Drugi način je korištenje inhibitora korozije što se izbjegava u dubljim bušotinama zbog pogoršanja reoloških svojstava fluida i smanjenih operativnih mogućnosti dubinske klipne sisaljke na velikim dubinama (Matanović i Moslavac, 2011).

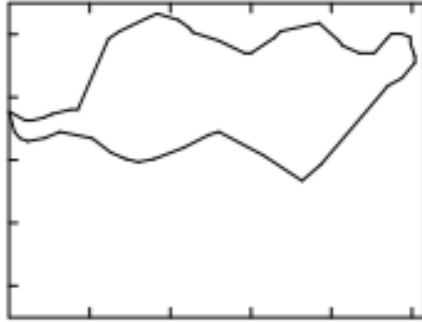
Presporo zatvaranje putujućeg ventila nastaje kao posljedica malog zazora između putujućeg ventila i njegovog kućišta uslijed čega se javlja izraženo trenje. Može nastati i kao posljedica nekvalitetnog održavanja ili nakupljanja taloga u spomenutom prostoru. Na dinamogramu, čiji primjer je prikazan na Slici 3-13, vidljiva je praznina u gornjem lijevom kutu i strmo kretanje linija opterećenja (Hua i Xunming, 2014).

Slika 3-13. Dinamogram s prikazom utjecaja presporog zatvaranja putujućeg ventila (Hua i Xunming, 2014)
