Desalinizacija kamenih fasada konstrukcija i spomenika

Tomašić, Ivan

Source / Izvornik: **Klesarstvo i graditeljstvo, 2007, 18, 47 - 54**

DESALINIZACIJA KAMENIH FASADA, KONSTRUKCIJA I SPOMENIKA

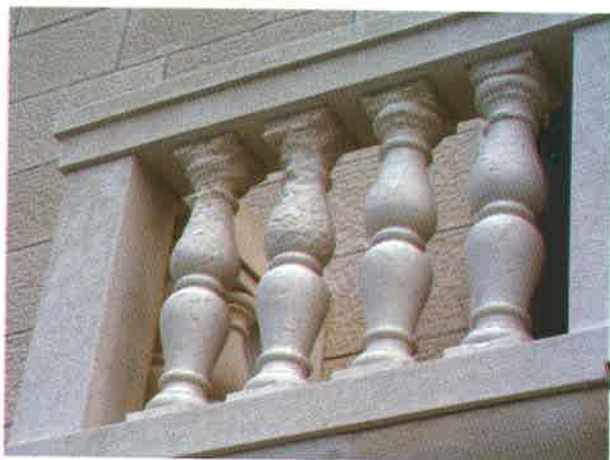
Dugotrajnim promatranjem površina kamenih konstrukcija ustanovljeno je da je za površinsko oštećenje bitan odnos načina ugradnje i vrste kamene konstrukcije prema izloženosti salinizaciji u sušnim i kišnim razdobljima. Primjeri, na kojima su vidljiva velika oštećenja, nedvojbeno ukazuju na gotovo potpuni izostanak desalinizacije na prirodni način kišom na natkrivenim, od kiše zaštićenim, dijelovima kamenih konstrukcija (sl. 1). Naprotiv, donji dijelovi kamenih stupića (kolonade) su potpuno neoštećeni, zahvaljujući ispiranju soli kišom.

Sl. 1. Prikaz kamenih stupića (kolonada) na balkonu. Oštećenja su učestala ispod poklopnice (koportele). Pučišća (2006.g.)

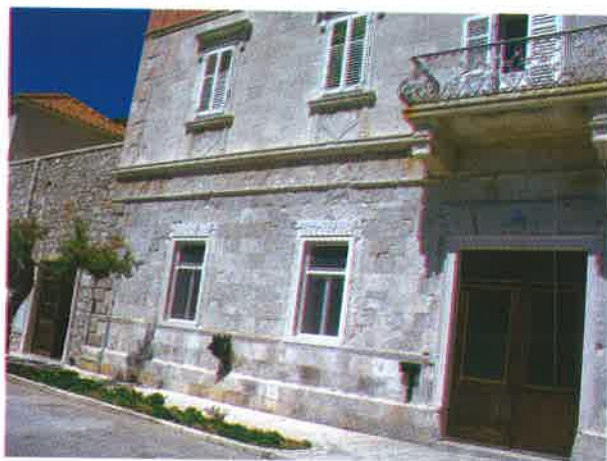
Različiti oblici oštećenih i neoštećenih dijelova površine kamene konstrukcije dobro su vidljivi na zgradi dačkog doma u Pučišćima (sl. 2). Oštećenja su najveća ispod balkona i ispod istake vijenca dok je kamena fasada prvog kata gotovo neoštećena.

Sl. 2. Dački dom u Pučišćima. Prikaz neoštećenih natkrivenih i oštećenih natkrivenih dijelova fasade (2006. g.)

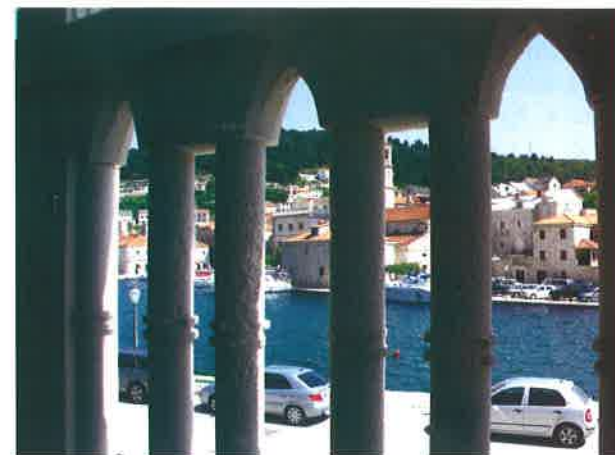
Sl. 3. Hotel Porat u Pučišćima. Stražnja strana kolonade jače je oštećena od prednje (2005.g.)

mnogim objektima. Vjetar može pospješiti desalinizaciju. Na temelju raspodjele oštećenja na kamenim elementima može se zaključiti da su vrlo jaka oštećenja najčešća na stražnjim stranama balustrada (sl. 3) i stupova. I kod nadgrobnih spomenika (sl. 4 i sl. 5), zbog pojave zadržavanja ili uspora slane vode uslijed jakih vjetrova (slično kao i kod automobila tijekom vožnje). Prednja strana spomenutih konstrukcija znatno je manje oštećena jer je ispiranje kišom takvih dijelova češće i intenzivnije. Međutim, kod širokih poklopnica "koportela" prednja je strana jače oštećena (sl. 8). Neka se oštećenja ne mogu objasniti tako jednostavno zbog turbulencija vjetra, udaranja i odbijanja od pojedinih dijelova konstrukcija.

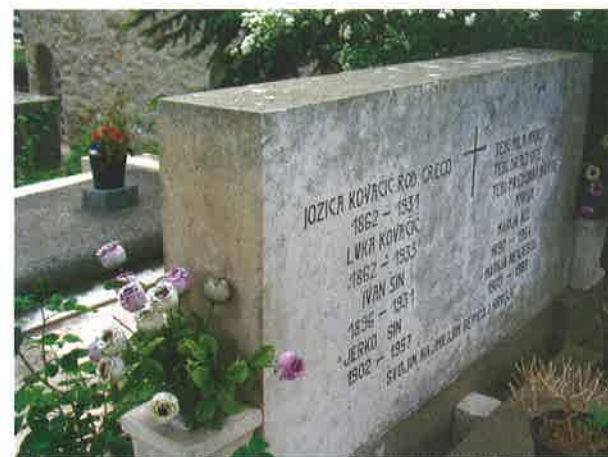
Sl. 4. Groblje u Pučišćima. Prednja strana nadgrobne ploče, povremeno izložena kiši, bez vidljivih je oštećenja (2004.g.)

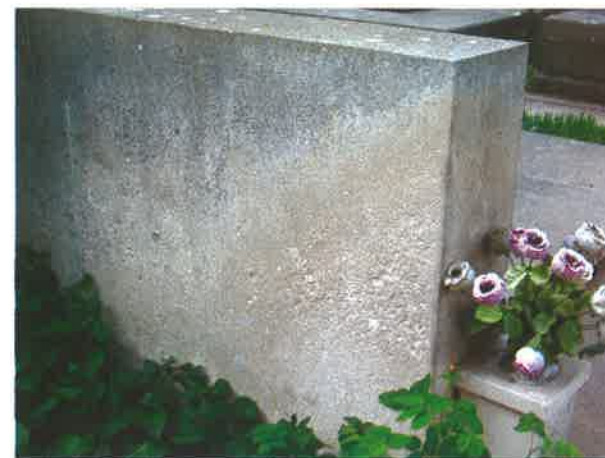
Sl. 5. Groblje u Pučišćima. Stražnja strana nadgrobne ploče djelomično je oštećena zbog nedovoljnog ispiranja kišom (2004.g.)

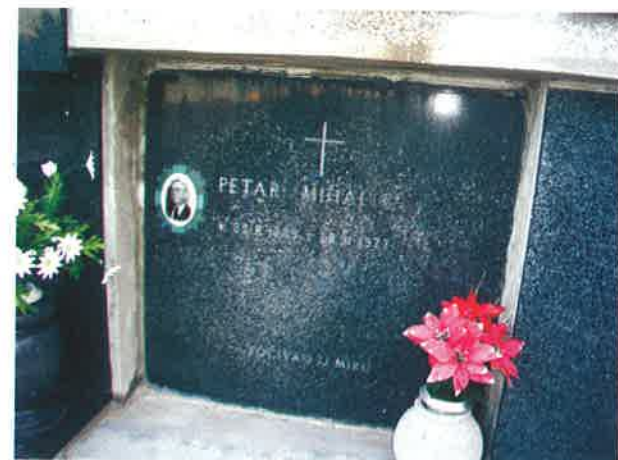
Sl. 6. Groblje povrh Baške na otoku Krku. Natkrivena ploča homogenog kamena magmatskog porijekla ujednačeno je oštećena. Udaljena je oko 200 m od mora te cca 40 m iznad površine mora. (2005.g.)

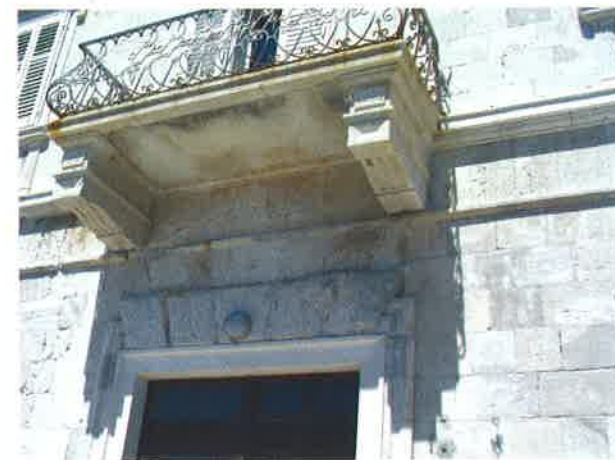
Posljedice neprestano opetovanih procesa kristalizacije i otapanja su kristalizacijski tlakovi koji nastaju rastom kristala u porama kamena. Intenziteti kristalizacijskih tlakova i njihove neprestane promjene rezultiraju sve većim oštećenjima kamena (sl. 7). Ravnotežno stanje ovisi o koncentraciji soli i temperaturi, a definirano je pripadnim produktom topljivosti za određenu temperaturu. U nezasićenoj otopini nema kristalizacije soli u kamenu, već ju izaziva promjena ravnotežnog stanja u smislu porasta temperature, koncentracije i zasićenja.

Sl. 7. Đački dom u Pučišćima. Velika oštećenja ispod balkona. (2005.g.)

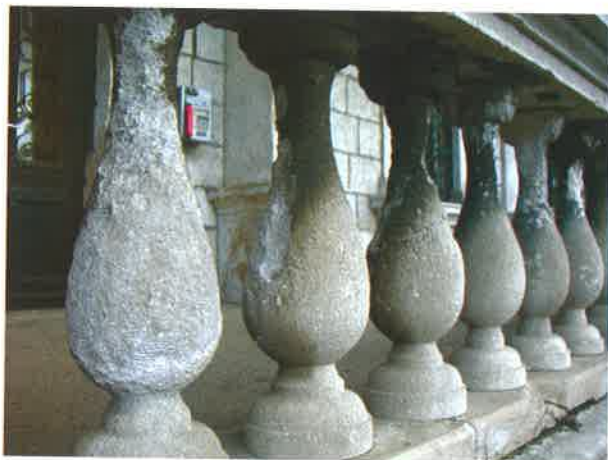
Sl. 8: Vila Eliza (Ekonomski fakultet u Dubrovniku). Oštećene, betonom obnovljene, te ponovno oštećene kolonade. U donjem dijelu vidljiv je potpuno neoštećeni kamen (2007.g.)
