Desalinizacija kamenih fasada konstrukcija i spomenika

Tomašić, Ivan

Source / Izvornik: **Klesarstvo i graditeljstvo, 2007, 18, 47 - 54**

DESALINIZACIJA KAMENIH FASADA, KONSTRUKCIJA I SPOMENIKA

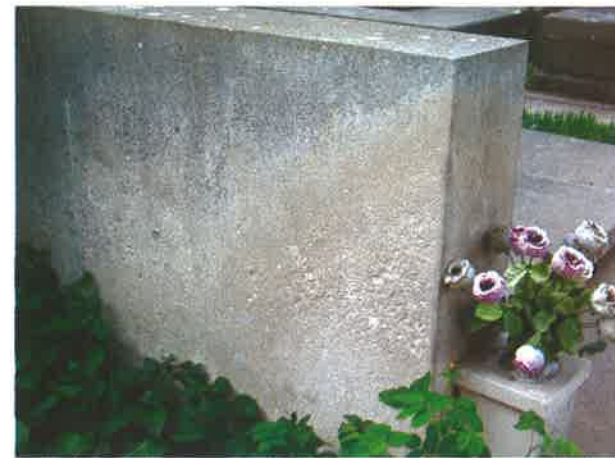
Sl. 5. Groblje u Pučišćima. Stražnja strana nadgrobne ploče djelomično je oštećena zbog nedovoljnog ispiranja kišom (2004.g.)

mnogim objektima. Vjetar može pospješiti desalinizaciju. Na temelju raspodjele oštećenja na kamenim elementima može se zaključiti da su vrlo jaka oštećenja najčešća na stražnjim stranama balustrada (sl. 3) i stupova. I kod nadgrobnih spomenika (sl. 4 i sl. 5), zbog pojave zadržavanja ili uspora slane vode uslijed jakih vjetrova (slično kao i kod automobila tijekom vožnje). Prednja strana spomenutih konstrukcija znatno je manje oštećena jer je ispiranje kišom takvih dijelova češće i intenzivnije. Međutim, kod širokih poklopnica "koportela" prednja je strana jače oštećena (sl. 8). Neka se oštećenja ne mogu objasniti tako jednostavno zbog turbulencija vjetra, udaranja i odbijanja od pojedinih dijelova konstrukcija.
