**KONTROLA STANJA OBRAMBENIH NASIPA VODOTOKA  
I. REDA PANONSKOG DIJELA REPUBLIKE HRVATSKE**

Diplomski rad

Bruno Mravlja

Zagreb, 2022.

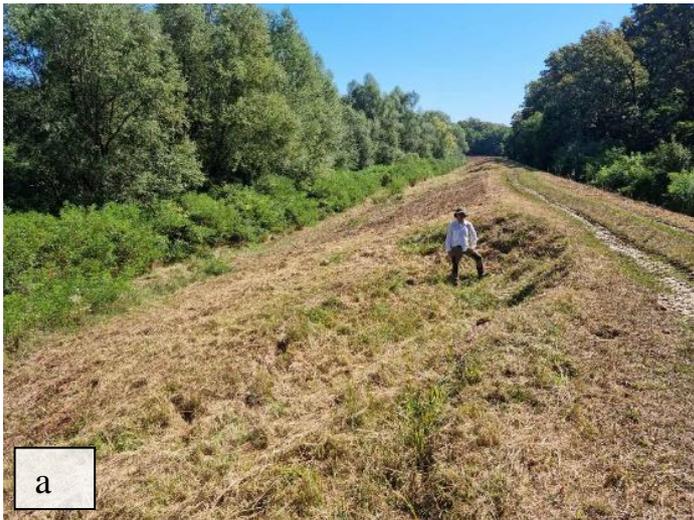
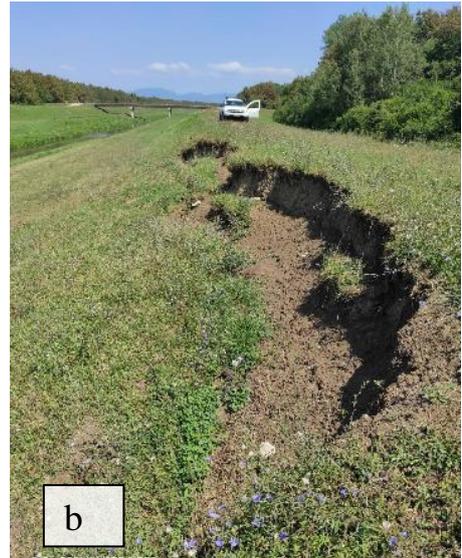
Slika 6.4 Klizište na nasipu: (a) trenutačno neaktivno rotacijsko klizište; (b) recentno klizište s vidljivom glavnom pukotinom

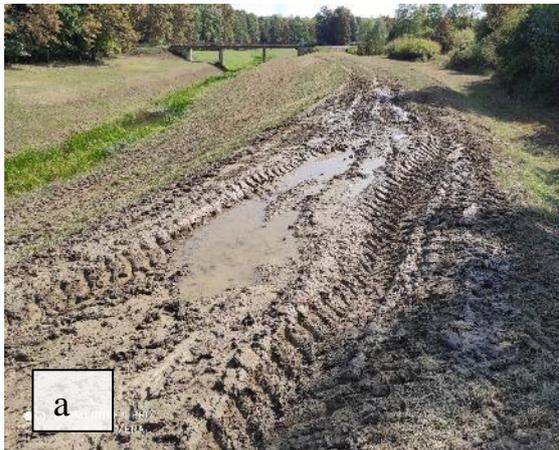
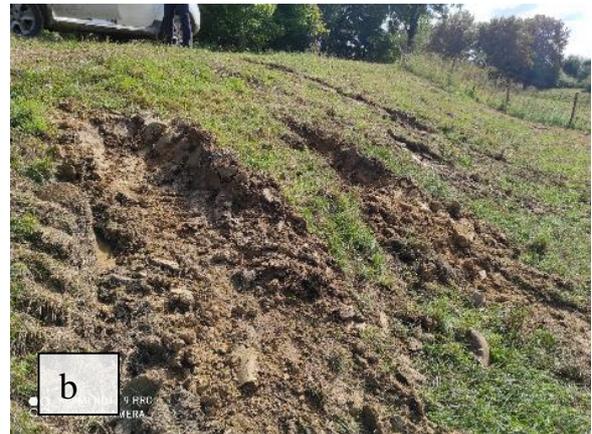
Slika 6.5 Destruktivno djelovanje vozila na: (a) kruni nasipa; (b) pokosu nasipa

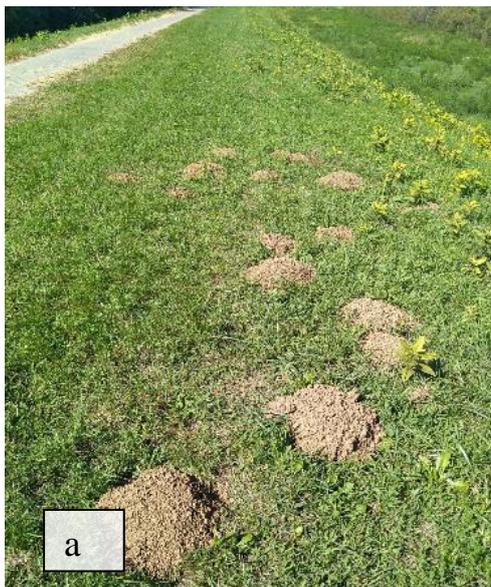
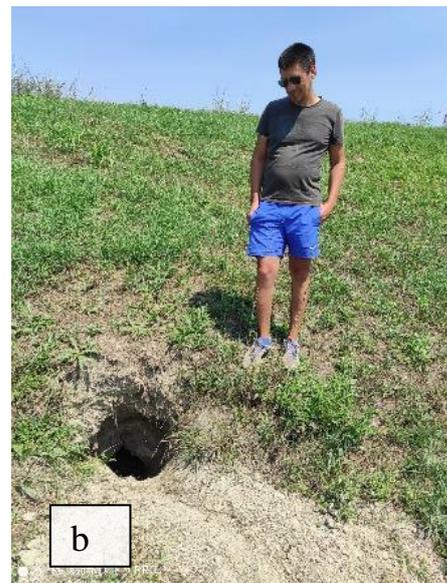
Slika 6.6 Životinjske nastambe na pokosu nasipa: (a) krtičnjaci; (b) jazbina

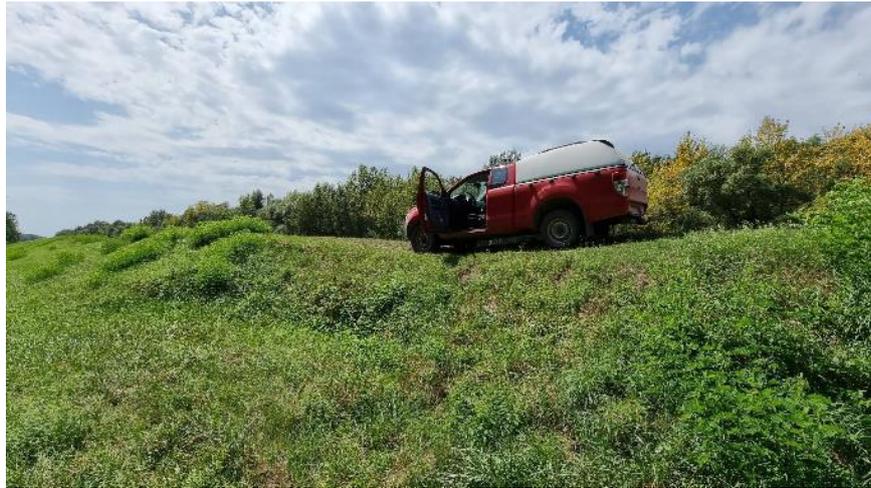
*Slika 6.7 Jače slijeganje nasipa*

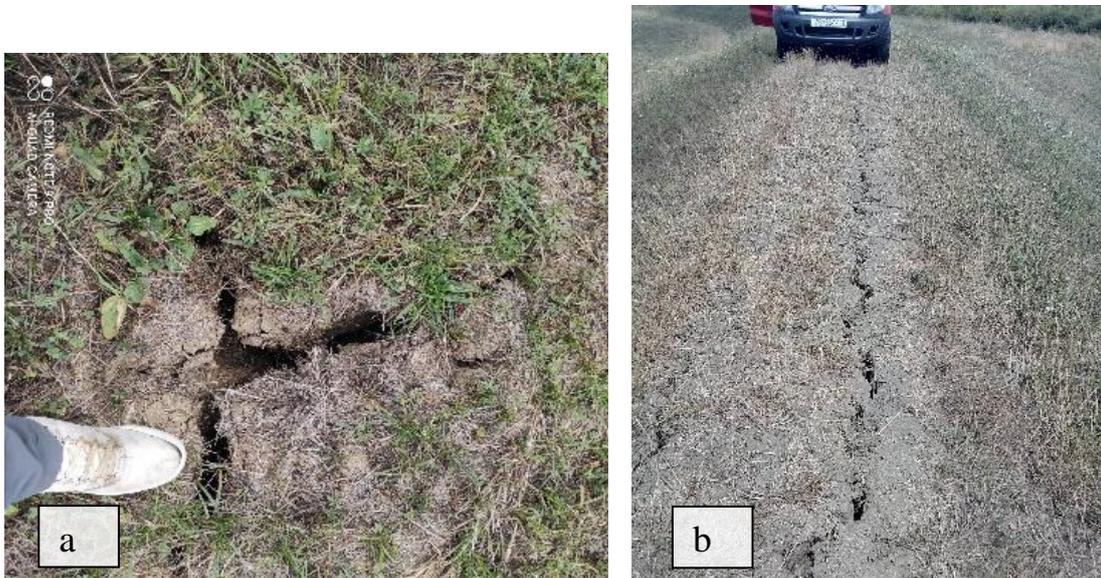
*Slika 6.8 Jače sezonske pukotine na nasipu: (a) lokalno; (b) duž krune nasipa*

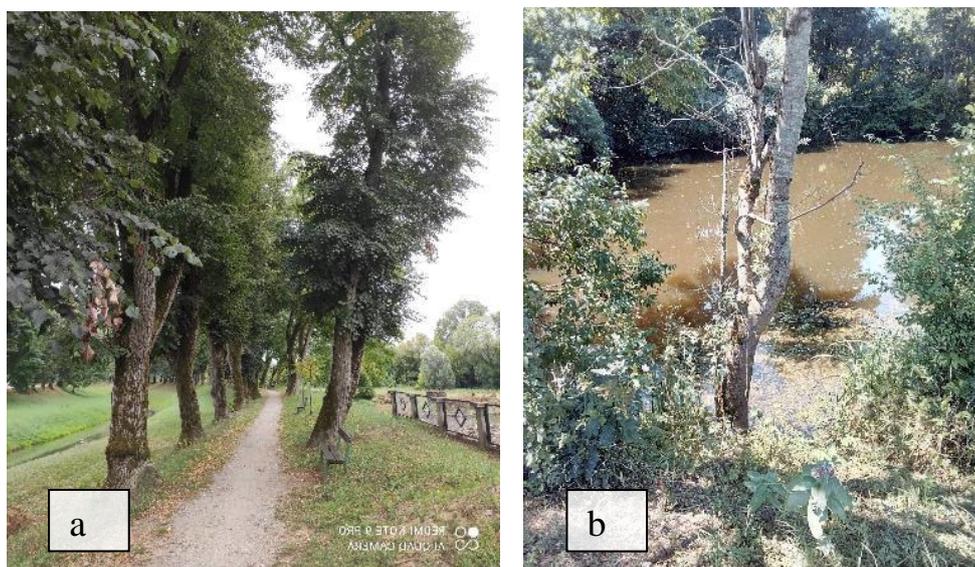
*Slika 6.9 Viša vegetacija na: (a) kruni nasipa; (b) pokosu nasipa*
