**KONTROLA STANJA OBRAMBENIH NASIPA VODOTOKA
I. REDA PANONSKOG DIJELA REPUBLIKE HRVATSKE**

Diplomski rad

Bruno Mravlja

Zagreb, 2022.

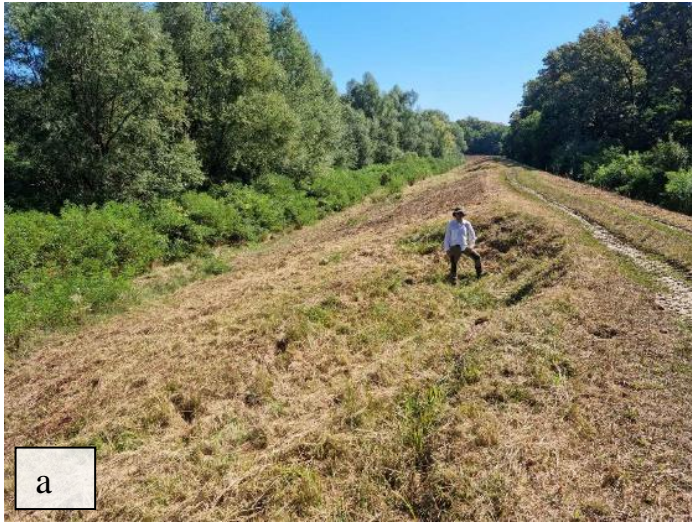
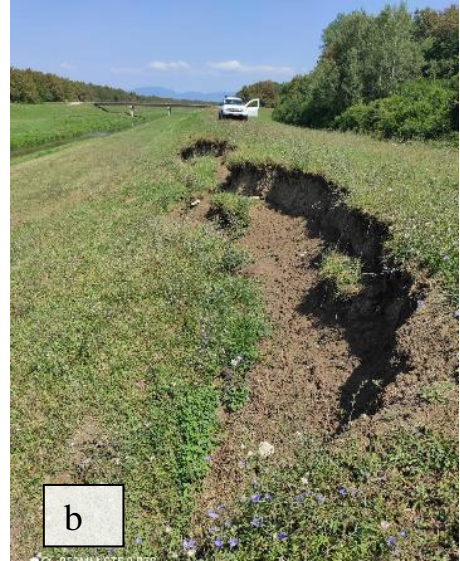
Slika 6.4 Klizište na nasipu: (a) trenutačno neaktivno rotacijsko klizište; (b) recentno klizište s vidljivom glavnom pukotinom

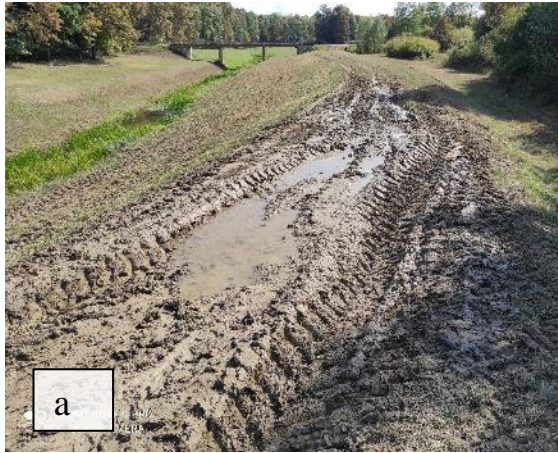
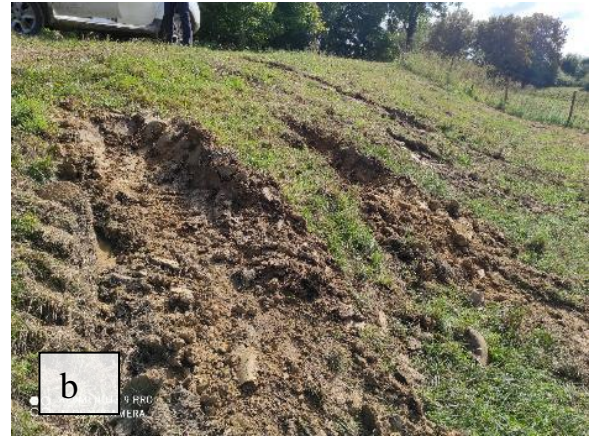
Slika 6.5 Destruktivno djelovanje vozila na: (a) kruni nasipa; (b) pokosu nasipa

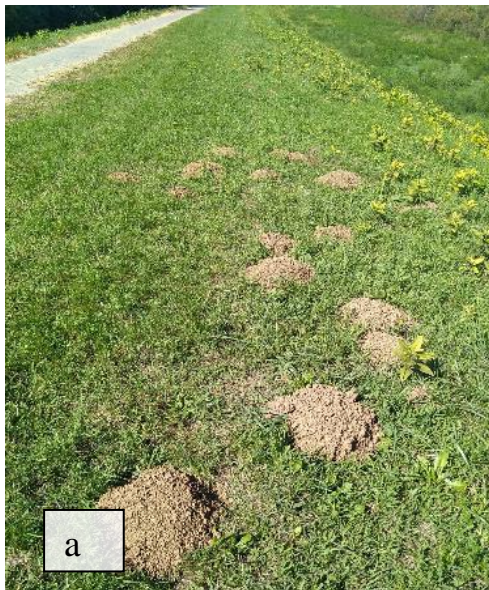
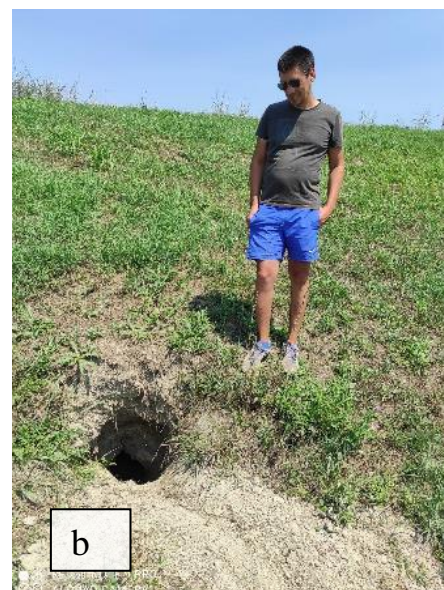
Slika 6.6 Životinjske nastambe na pokosu nasipa: (a) krtičnjaci; (b) jazbina

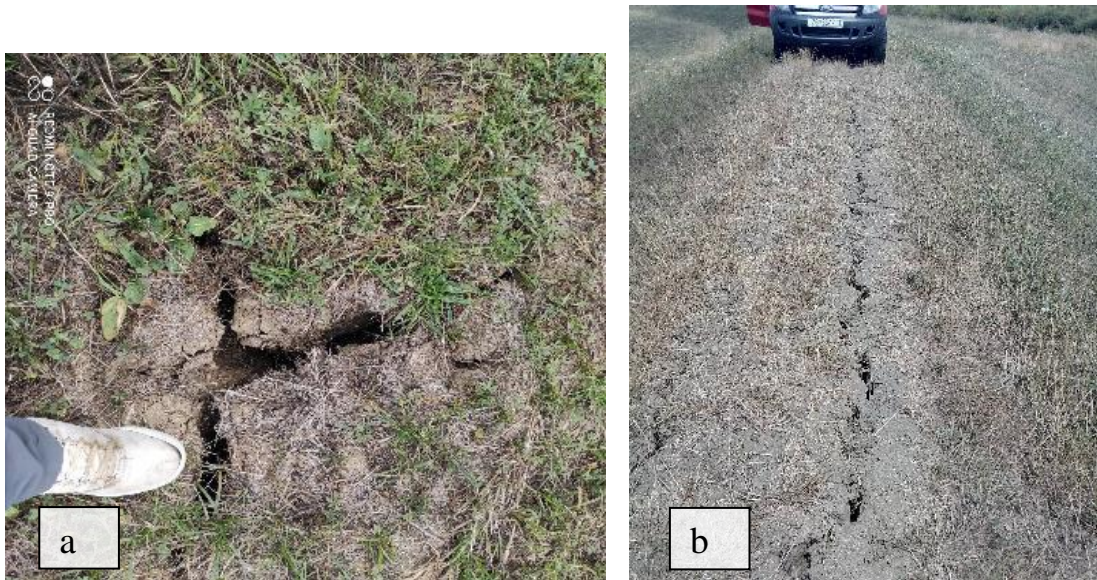
Slika 6.8 Jače sezonske pukotine na nasipu: (a) lokalno; (b) duž krune nasipa

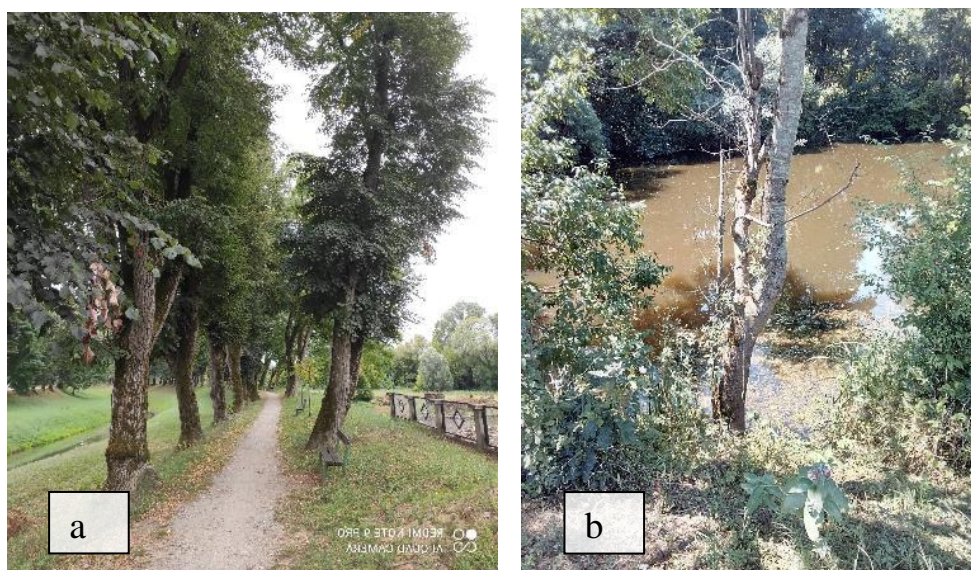
Slika 6.9 Viša vegetacija na: (a) kruni nasipa; (b) pokosu nasipa
