**KONTROLA STANJA OBRAMBENIH NASIPA VODOTOKA
I. REDA PANONSKOG DIJELA REPUBLIKE HRVATSKE**

Diplomski rad

Bruno Mravlja

Zagreb, 2022.

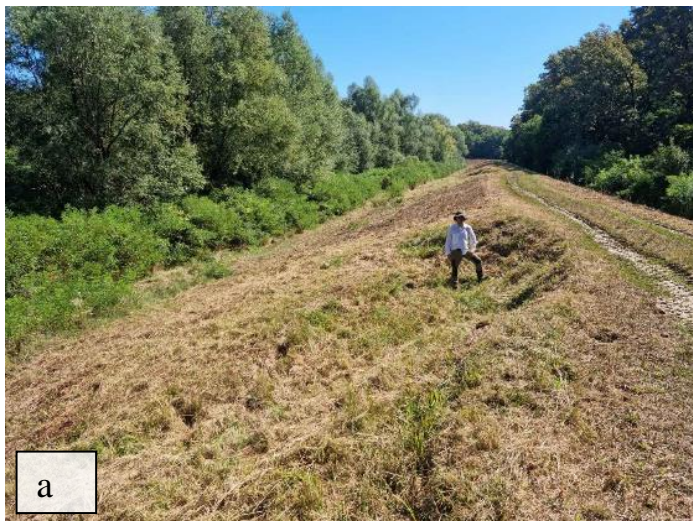
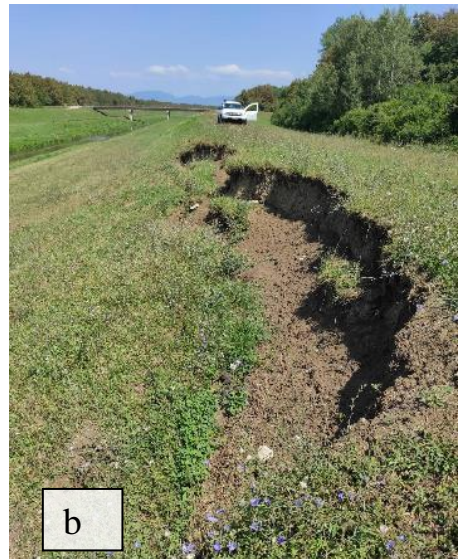
Slika 6.4 Klizište na nasipu: (a) trenutno neaktivno rotacijsko klizište; (b) recentno klizište s vidljivom glavnom pukotinom

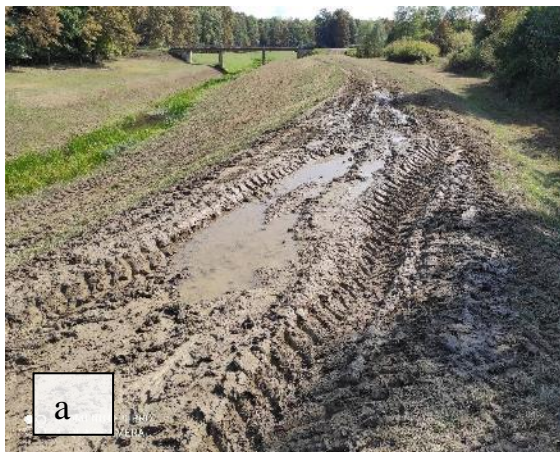
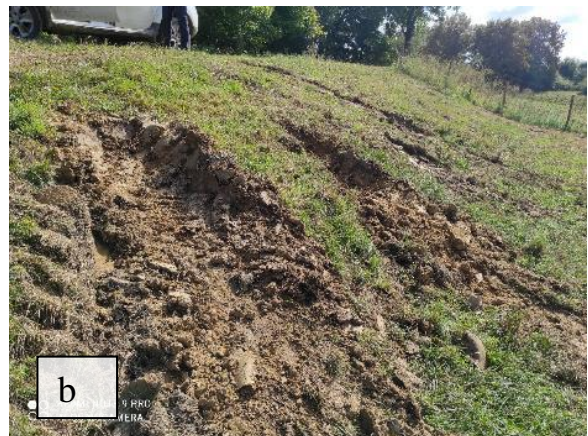
Slika 6.5 Destruktivno djelovanje vozila na: (a) kruni nasipa; (b) pokosu nasipa

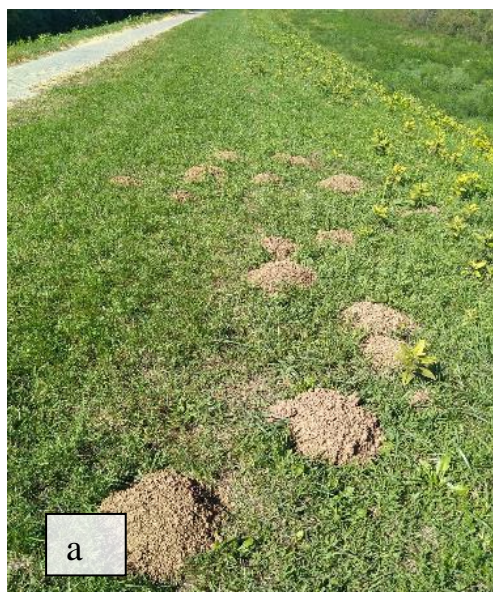
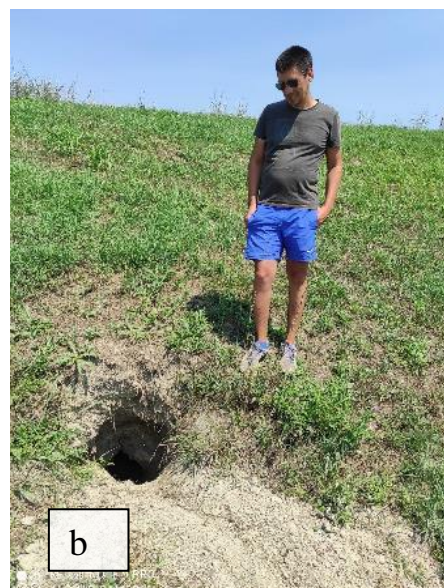
Slika 6.6 Životinjske nastambe na pokosu nasipa: (a) krtičnjaci; (b) jazbina
