**KONTROLA STANJA OBRAMBENIH NASIPA VODOTOKA  
I. REDA PANONSKOG DIJELA REPUBLIKE HRVATSKE**

Diplomski rad

Bruno Mravlja

Zagreb, 2022.

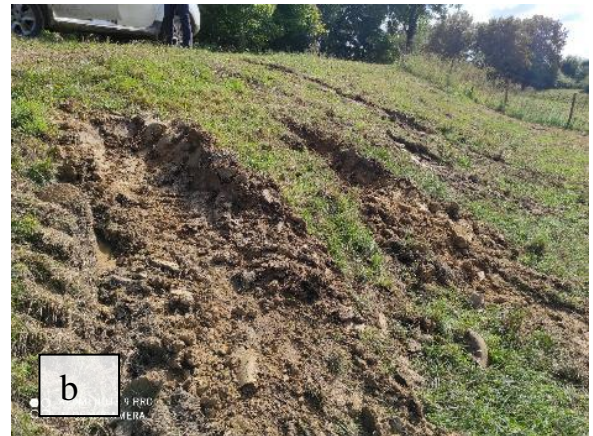
Slika 6.5 Destruktivno djelovanje vozila na: (a) kruni nasipa; (b) pokosu nasipa
