Analiza akcidenata u naftnoj industriji

Master's thesis / Diplomski rad

2022

Diplomski rad

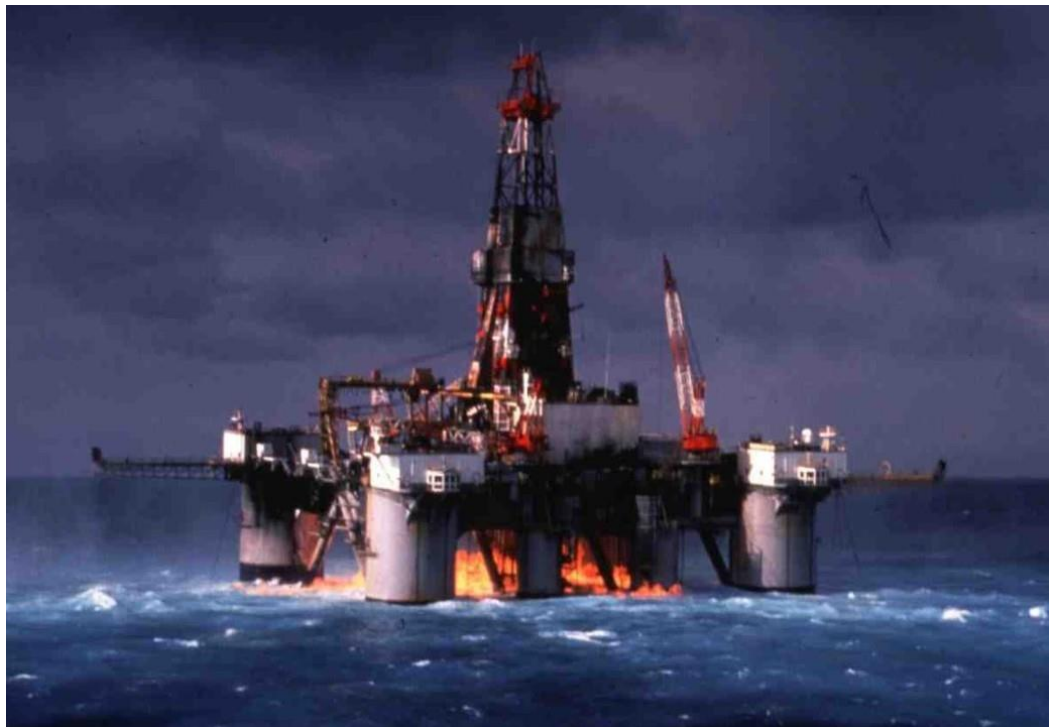
Slika 4-3. Eksplozija na platformi *Ocean Odyssey* (LinkedIn, 2018).

Glavni razlog erupcije bilo je otkazivanje opreme na ušću bušotine na dnu mora. Dvojica članova posade, zadužena za praćenje snimki podmorskih nadzornih kamera koje prate opremu, uključujući i preventerski sklop, istaknuli su kvar rezervnog elektromotora koji je pokretao hidraulički sustav preventera. Također, prstenasti preventer bio je oštećen i nije radio već dva dana prije erupcije, iako je ARCO opovrgavao takve optužbe i tvrdio da je tlak na preventerskom sklopu bio dovoljan za zaustavljanje dotoka. Nakon uklanjanja platforme s lokacije i provedenog postupka napuštanja bušotine, zaključci istrage upozorili su na neispravnost voda za gušenje bušotine (IRC Risk and Safety 2009).

Nekoliko godina nakon tog akcidenta bilo je zabranjeno bušenje u slučajevima pretpostavljenog tlaka ležišta iznad 690 bara. Platforma *Ocean Odyssey* godinama je bila smještena u luci *Dundee* u Škotskoj, a zatim je prenamijenjena u lansirnu rampu za satelite, naziva *Sea Launch*, korištenu na području Tihog oceana (IRC Risk and Safety, 2009).

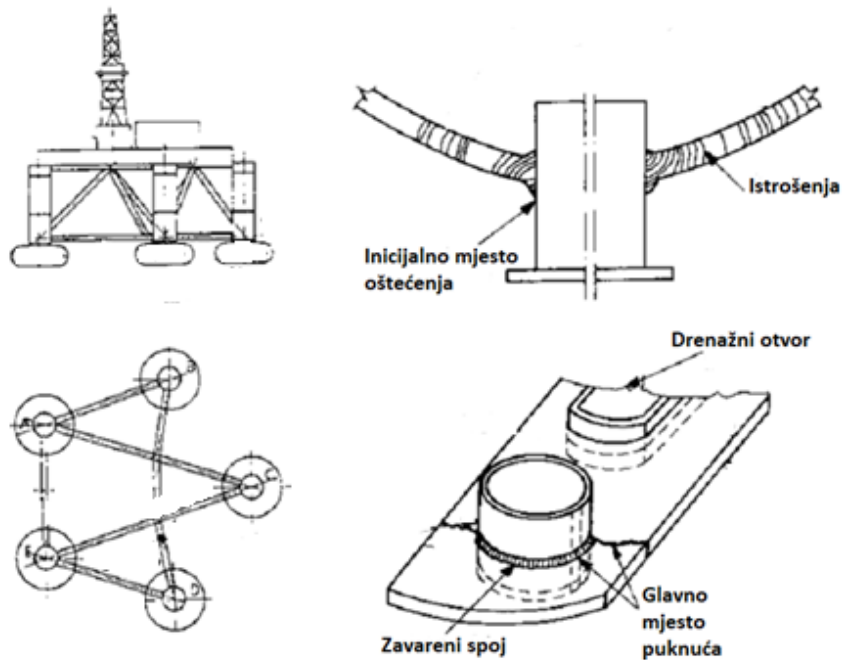
Slika 5-2. Prikaz strukture platforme i kritičnih mjesta oštećenja na poprečnom nosaču D6 (Almar-Naess i dr., 1982).

Rezultati istrage koju je provelo norveško državno povjerenstvo u ožujku 1980. godine, otkrili su oštećenje na dvostrukom kutnom zavaru na jednom od donjih poprečnih nosača. Zbog toga se odvojio i slomio vertikalni potporni stup. Popucalo je 5 od 6 užadi za sidrenje, odnosno, jedino preostalo uže zadržavalo je potpuno prevrtanje platforme. U 18 i 53 puklo je i posljednje uže i platforma se prevrnula. Od četiri brodice za spašavanje samo je jedna uspješno spuštena u more. Na slici 5-2 prikazani su ključni dijelovi platforme koji su zakazali i koji su inicijalno zatajili. Na poprečnom nosaču D6 izrađen je otvor kružnog presjeka radi postavljanja hidrofona promjera 325 mm i stijenke debljine 26 mm. Hidrofon je važna komponenta na odobalnim postrojenjima u Sjevernom moru jer prepoznaje promjene smjerova i jačine valova, što je vrlo bitno na tom području s ekstremnim i promjenjivim vremenskim uvjetima (slika 5-2) (Almar-Naess i dr., 1982).

Akcident je potaknuo potrebu za jasnijim definiranjem, ali i smanjenjem razina hijerarhije pri organizaciji odobalnih postrojenja na području Sjevernog mora. Također, bilo je potrebno definirati jasan autoritet pri evakuaciji u slučaju opasnosti. Međunarodna pomorska organizacija (engl. *International Maritime Organization, IMO*) u međuvremenu je izdala *Pravilnik za konstrukciju i opremu bušaćih postrojenja na pokretnim platformama* (engl. *Code for Construction and Equipment of Mobile Offshore Drilling Unit – MODU Code*), sa svrhom preporuke konstrukcijskih kriterija i standarda te ostalih mjera sigurnosti kako bi se smanjio rizik za sama postrojenja, posadu i okoliš. Poslije se veća pozornost posvećivala akcijama evakuacije i spašavanja. Greška uočena pri spuštanju čamaca za spašavanje dovela je do novih pravila u vezi s držačima brodica za spašavanje na platformama (Almar-Naess i dr., 1982).

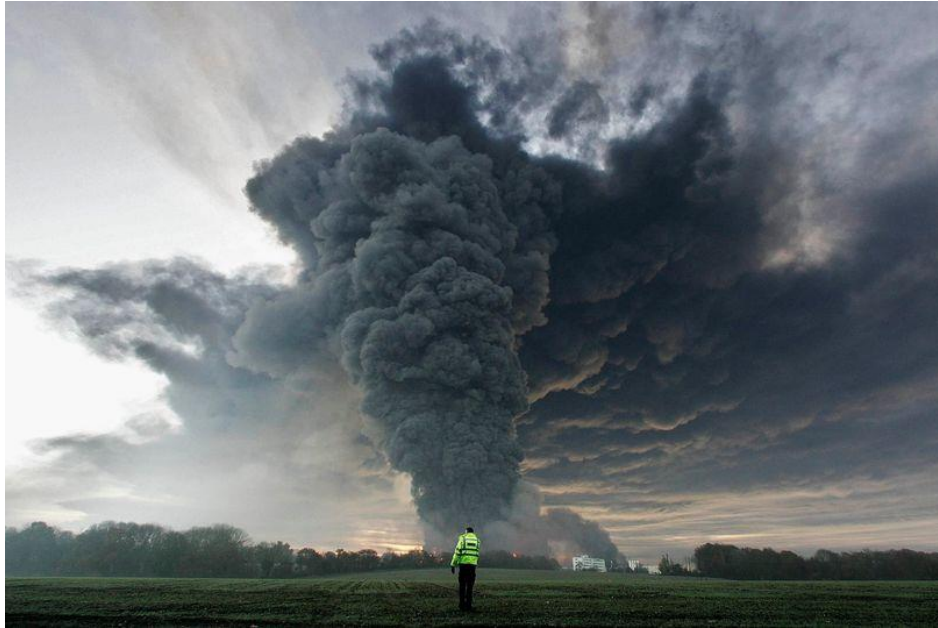
Slika 7-1. Požar na terminalu Buncefield (HertsLive, 2021).

Zbog prepunjenosti spremnika nafta je počela ispunjavati tankvanu. Velik oblak pare izlivena tekućine proširio se preko zida tankvane, a iskra elektromotora izazvala je eksploziju i zapaljenje 20 velikih spremnika nafte. U požaru koji je gorio pet dana, uništena je većina terminala, a oštećene su i okolne kuće i poslovni objekti (slika 7-1). Nitko nije poginuo, što se pripisuje činjenici da se akcident dogodio rano ujutro u nedjelju, kada je na terminalu bilo malo ljudi. Lakše su ozlijeđene 43 osobe, a oko 2000 ljudi iz obližnjeg područja bilo je evakuirano. Sredstva za gašenje onečistila su podzemne vode. Ukupna šteta procjenjuje se na milijardu funti (Atherton i dr., 2007; Mannan, 2011; HSE, 2012; Atkinson 2017).

Primarni uzrok akcidenta je tzv. gubitak sadržaja iz primarnog okružja (engl. *Loss of Primary Containment; LOPC*) zbog neispravnosti sustava za mjerenje razine tekućine u spremniku i sustava automatskog zatvaranja. Neki od kritičnih čimbenika, koji su utjecali na ozbiljnost akcidenta, jesu (Icheme Safety Centre, 2020):

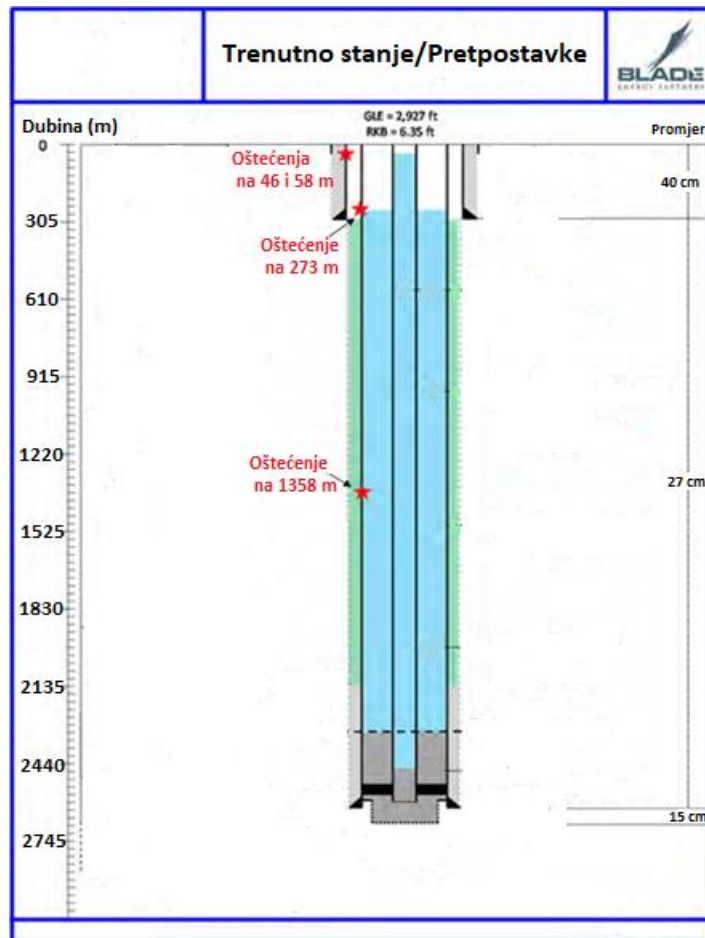
Slika 7-3. Vizualni prikaz mjesta oštećenja zaštitnih cijevi na bušotini SS-25 (Blade Energy Partners)

Proces određivanja temeljnih uzroka akcidenta uključivao je provedbu testova hermetičnosti (engl. *Mechanical Integrity Test, MIT*), uključujući snimanja temperature (engl. *Temperature Log*) i snimanja šuma-buke (engl. *Noise log*), kako bi se otkrila moguća područja migracije fluida iza zaštitnih cijevi promjera 177,8 mm (7 in.). Korištenim alatima određuje se je li bilo oštećenja na području tubinga vanjskog promjera 73,03 mm (2 7/8 in.), zaštitnih cijevi vanjskih promjera 177,8 mm (7 in.) te zaštitnih cijevi vanjskih promjera 298,45 mm (11 3/4 in.). Otkrivene su znatne temperaturne anomalije na dubinama od 42 m i 103 m. Na dubini između 76 m i 89 m te oko pete kolone zaštitnih cijevi promjera 298,45 mm, na dubini od 250 do 365 m detektirane su zvučne anomalije. Na zaštitnim cijevima promjera 177,8 mm (7 in.) uočena su znatna oštećenja na dubinama od 273 m i 1358 m. Zaštitne cijevi vanjskog promjera 298,45 mm pretrpjele su znatna oštećenja na dubinama 46 m i 58 m. Nabrojena oštećenja vidljiva su na slici 7-3. Izvlačenjem ugrađene opreme utvrđen je aksijalni lom na zaštitnim cijevima promjera 177,8 mm, također uz korozivna oštećenja. Korozivna oštećenja utvrđena su i na uvodnoj koloni zaštitnih cijevi (Kalifornijska komunalna komisija, 2022).

Vjeruje se da su iz SoCal Gasa utiskivali plin u ležište pri protoku većem od maksimalno dopuštenog, da bi se ispunile potrebe tržišta. Kako bi se to moglo postići, utiskivanje plina provodilo se kroz niz uzlaznih cijevi (tubing) i prstenasti prostor između zaštitnih cijevi i tubinga. Povećano utiskivanje plina i tlak izazvali su zamor materijala zaštitnih cijevi (Kalifornijska komunalna komisija, 2022).

Nakon provedene inspekcije otkrivena su oštećenja zaštitnih cijevi uzrokovana korozijom na čak 99 od 114 bušotina, a više od 60 popuštanja zaštitnih cijevi zabilježeno je prije samog akcidenta na bušotini SS-25. Utvrđeno da nisu provedene detaljne istrage uzroka sličnih akcidenata (engl. *Root Cause Analysis*) zbog čega problem djelovanja korozije na integritet bušotine nije bio dovoljno shvaćen. Analize rizika na području očuvanja integriteta bušotine također nisu provedene. Nedostajala je i dvostruka mehanička barijera u bušotini. Unutarnja pravila kompanije nisu zahtijevala redovite provjere stanja ugrađenih zaštitnih cijevi. Nije bila dovoljno shvaćena relativna dubina podzemnih voda u odnosu prema peti
