ANALIZA AKCIDENATA U NAFTNOJ INDUSTRIJI

Diplomski rad

Ivan Baudoin

Zagreb, 2022.

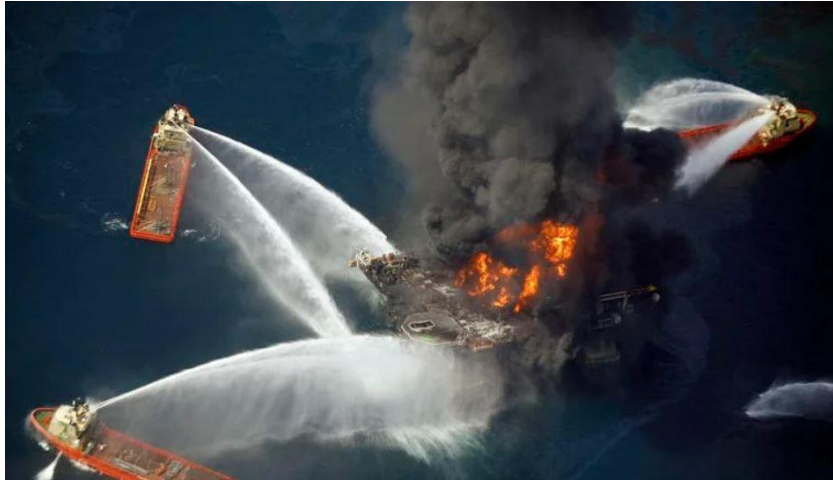
Slika 4-4. Pokušaji gašenja požara na platformi *Deepwater Horizon* (DeMocker, 2010)

Nakon završene cementacije i postavljanja brtvenog sklopa u bušotinsku glavu, 20. travnja 2010. počelo je izvođenje tlačnih testova. Provedeni pozitivni i negativni tlačni test proglašeni su valjanim i dobrim, bez obzira na to što su za vrijeme izvođenja negativnog tlačnog testa uočeni kontinuirani skokovi tlaka. U 20 sati otvoreni su preventeri te je počeo proces utiskivanja morske vode kroz bušaće šipke da bi se izbacila isplaka i tampon fluid iz usponskih cijevi. U 20 sati i 58 minuta povećava se istjecanje fluida na površini. Isplačni rezervoar za operaciju izvlačenja bušaćih alatki. (engl. *trip tank*) za to se vrijeme prazni u površinske vodove. U 21 sat i 8 minuta, nakon pojave razdjelnog fluida na površini, pumpe se zaustavljaju da bi se utvrdila mogućnost ispuštanja razdjelnog fluida u more. Vizualno je procijenjeno da se fluid može ispustiti u more te se preusmjerio u vod za ispuštanje u more (British Petroleum, 2010). U 21 sat i 40 minuta isplaka, koja je istjecala, premašuje kapacitet površinskih spremnika i razlijeva se po podištu tornja. Ubrzo nakon toga dogodila se nekontrolirana erupcija isplake te su se zatvorili donji prstenasti preventer i diverter. Tok isplake usmjeren je u separator za izdvajanje plina. Zbog širenja plina po palubi, uključio se prvi, a uskoro i drugi alarm za detekciju plina. Tlak na bušaćim šipkama naglo je porastao s 82,74 bara na 395,08 bara, kao posljedica gubitka isplake. Nešto prije 22 sata platforma je ostala bez struje, dogodila se prva, a ubrzo i druga eksplozija. Odaslan je poziv upomoć (British Petroleum, 2010). Razmjer požara koji je zahvatio platformu *Deepwater Horizon* prikazuje slika 4-4.

Nadzornik na platformi htio je aktivirati proces hitnog odvajanja preventerskog sklopa (engl. *Emergency Disconnect System, EDS*), no kabeli s pomoću kojih se trebao aktivirati EDS sustav bili su oštećeni u eksploziji i požaru.

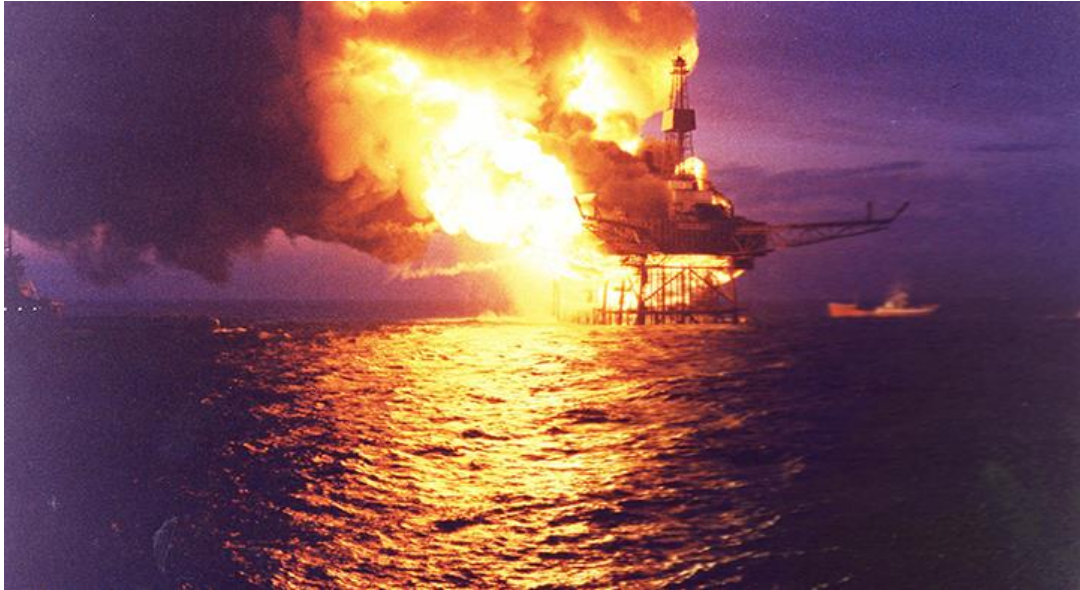
Slika 5-4. Požar na platformi Piper Alpha (Oil and Gas IQ, 2018).

Svjedoci događaja čuli su šištanje, nakon kojeg je slijedila eksplozija od čije su siline radnici u kontrolnoj sobi bačeni na pod. U tom je trenutku većina radnika bila izvan radne smjene. Prvotna eksplozija u području Modula C (kompresorska jedinica) na platformi *Piper Alpha* izazvala je oštećenja opreme Modula B (sustav za separaciju nafte). Slijedila je i druga eksplozija, a oko 22 sata i 20 minuta počeo je propuštati visokotlačni plinovod, pod mjerodavnosti Texaca, koji je povezivao platformu *Tartan Alpha* s platformom *Piper Alpha* (slika 5-3). Nova eksplozija dogodila se u 22 i 50. U eksploziji je uništena i brodica za spašavanje poslana s broda *Sandhaven* koji je bio u neposrednoj blizini. Poginula su dva člana posade, a šestorica su spašena iz mora. U 23 i 20 oštećen je plinovod prema platformi *Claymore*, nakon čega je počelo i urušavanje strukture platforme *Piper Alpha*. Stambeni dio platforme, predviđen za smještaj radnika, na kojem je u tom trenutku bio najmanje 81 radnik, skliznuo je u more. Ujutro 7. srpnja platforma je bila potopljena na dubinu 140 m. Plamen

Komunikacija između platformi izgubljena je već nakon prve eksplozije. Premda dekompresija spojnih plinovoda ne bi bila dostatna za izbjegavanje nesreće, zatvaranje naftovoda vjerojatno bi rezultiralo pozitivnim učinkom. No, transport nafte otpretnim naftovodom (duljine 206 km, promjera 760 mm) prema otoku *Flotta* nije bio prekinut ni jedan sat nakon prve eksplozije, jer blokadni ventil nije obavio svoju funkciju. Nafta s eksploatacijskih platformi *Tartan* i *Claymore* i dalje se otpremala prema oštećenom otpretnom naftovodu što je izazvalo velik požar i izravno utjecalo na puknuće susjednih plinovoda (The Mechanical Engineer, 2018).

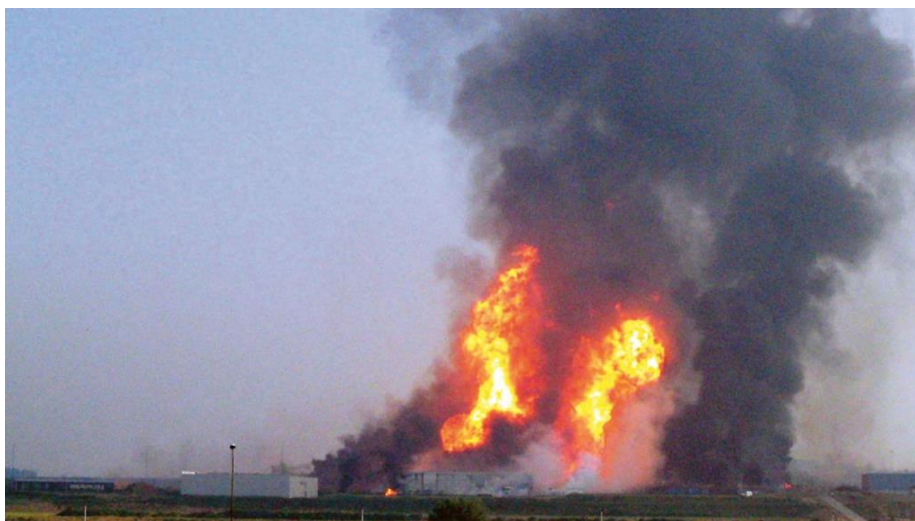
Slika 6-2. Požar na plinovodu kod Ghislenghiena (Das Bundesamt fur Umwelt, 2022).

U 8 sati i 15 minuta vatrogasci su obaviješteni o nekontroliranom istjecanju plina na području grada Ghislenghiena. Nekoliko tjedana prije eksplozije, tijekom gradnje tvornice u industrijskoj zoni Ghislenghiena, izvođač radova malo je oštetio visokotlačni plinovod u vlasništvu operatora transportnog sustava, kompanije *Fluxys Belgium NV*. Dana 30. srpnja, u 8 i 56, dok se saniralo oštećenje, dogodila se eksplozija. Vatrena stihija, koja ju je pratila uzdizala se 200 m u zrak. Temperatura u središtu požara iznosila je oko 3000°C. Silina eksplozije odbacila je prisutne vatrogasce, policajce i radnike, koji su bili u neposrednoj blizini plinovoda, na udaljenost od 10 m. U radijusu od 200 m zapaljeno je nekoliko desetaka vozila, čije su krhotine oštetile obližnje zgrade u industrijskoj zoni. Zapalilo se i postrojenje za pakiranje proizvoda koje se prostiralo na površini od 3000 m², a koje je bilo oko 60 m udaljeno od mjesta puknuća cijevi.

Nesreća je proglašena najvećom industrijskom nesrećom u posljednjih 50 godina. U radijusu od 200 m potpuno su oštećeni industrijski objekti i poljoprivredne površine. Nesreća se dogodila uz autocestu A8 koja povezuje gradove Brusseles i Tournai, pa je cesta morala biti zatvorena u oba smjera (Francusko ministarstvo održivog razvoja, 2009).

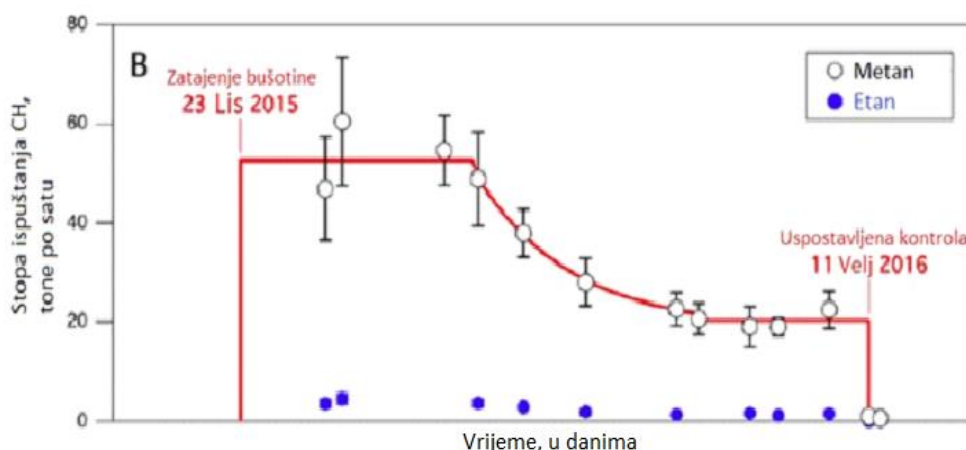
Slika 7-2. Prikaz protoka ispuštanja metana kroz vrijeme (Conley i dr., 2016).

Gubitak integriteta bušotine SS-25 doveo je do nekontroliranog istjecanja plina iz skladišne formacije. Bušotina je ugušena 11. veljače 2016., a dva dana nakon toga vlada savezne države Kalifornije objavila je informaciju o uspješnom dovođenju ispuštanja pod kontrolu (Lattanzio i Parfomak, 2016). S obzirom na količine metana ispuštene u atmosferu (oko $100 \cdot 10^6 \text{ m}^3$), mnogi smatraju da je to bio najveći akcident ispuštanja prirodnog plina u povijesti SAD-a. Analizom podataka zračnih snimanja provedenih između 7. studenog 2015. i 13. veljače 2016., utvrđene su ispuštene količine od oko $60\,000 \text{ m}^3$ metana i 4500 m^3 etana (slika 7-2). Na svojem je vrhuncu taj akcident uzrokovao udvostručenje emisija metana na području Los Angelesa. Evakuirano je oko 4000 obitelji iz svojih domova (Conley i dr., 2016).

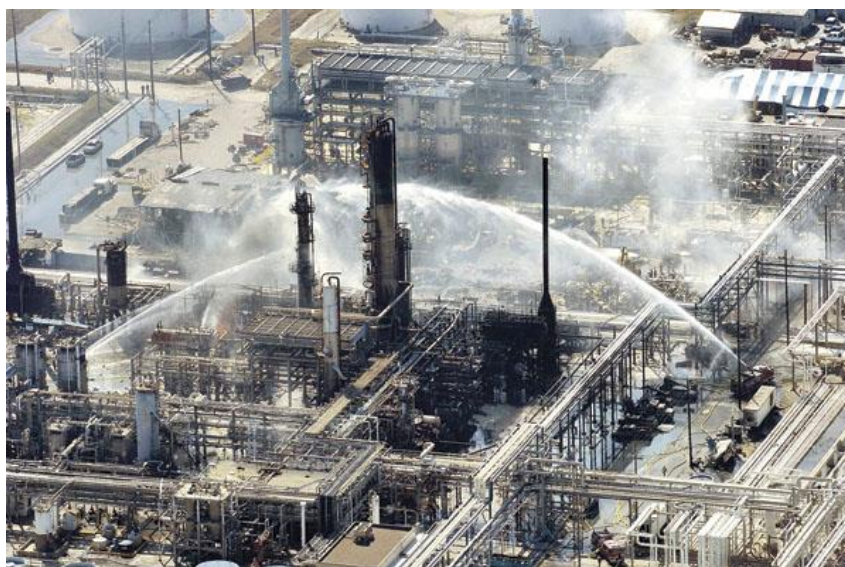
Slika 8-2. Prikaz gašenja požara nakon eksplozije u rafineriji BP-a (CSB, 2005).

Američki odbor za kemijsku sigurnost i istraživanje opasnosti (engl. *US Chemical Safety and Hazard Investigation Board; CSB*) proveo je istragu čiji su rezultati objavljeni 2007. godine. CSB je utvrdio da su organizacijski i sigurnosni nedostaci na svim razinama BP-a pridonijeli nastanku eksplozije. Optimalizacija troškova postrojenja provodila se na račun sigurnosnih mjera, iako je velik dio rafinerije i procesne opreme bio u lošem stanju. Utvrdili su i da je BP zbog uštede smanjio iznos novca namijenjenog za sigurnosnu obuku zaposlenika, ali i smanjio broj zaposlenih. Također, mjerodavno tijelo, Američki ured sigurnosti i zdravlja na radu (*Occupational Safety and Health Administration, OSHA*) nije proveo planirane sigurnosne nadzore u rafineriji. Na kraju je utvrđeno više od 300 kršenja sigurnosnih pravila, a izrečena kazna za BP bila je na razini od 21 milijun dolara, što je najveća takva kazna u povijesti OSHA-e. Nakon tog akcidenta, CSB je izdao preporuku za prepoznavanje umora kod zaposlenika i nošenja s umorom tijekom smjenskog rada. Direktiva *API Preporučena praksa 755* daje rafinerijama, petrokemijskim i kemijskim postrojenjima upute kako se nositi s umorom – Sustav za nošenje s rizicima umora (engl.

Fatigue Risk Management System, FRMS). Te upute uključuju preporuke za rad u rotirajućim smjenama, maksimalni broj prekovremenih sati te broj neprekidnih radnih dana (US Chemical Safety and Hazard Investigation Board [CSB], 2005).

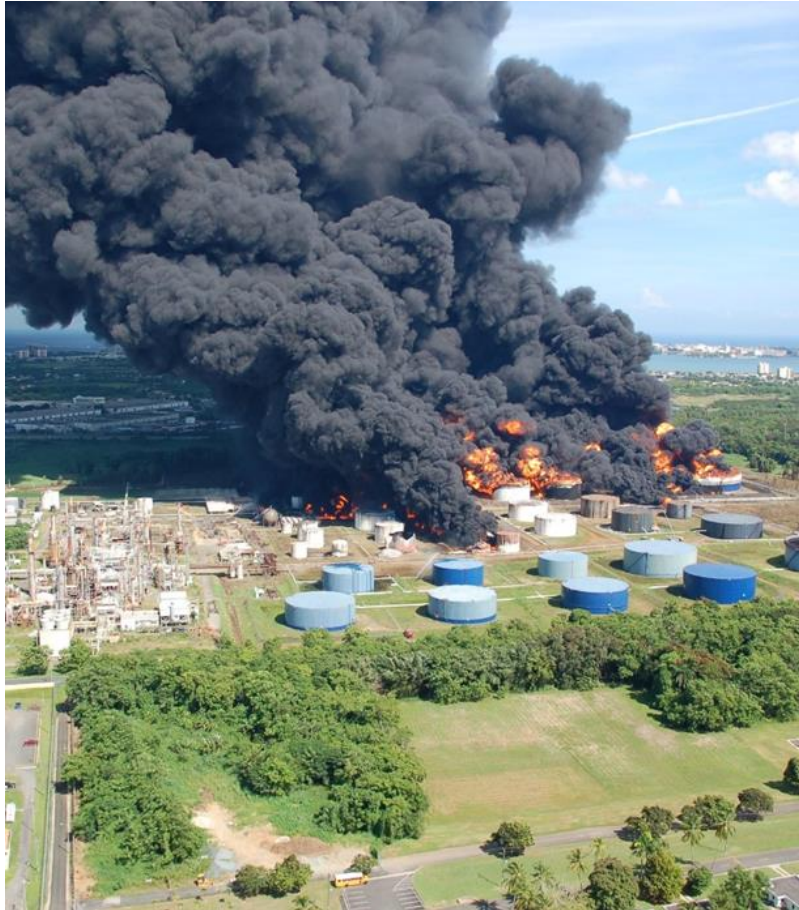
Slika 8-3. Požar u rafineriji CAPECO-a (CSB, 2015).

Eksplorzija i požar u rafineriji nafte Cataño u gradu Bayamonu, u Portoriku, dogodili su se 23. listopada 2009. godine. Rafinerija je bila u vlasništvu CAPECO-a (*Caribbean Petroleum Corporation*). Eksplozija je uništila 11 spremnika na postrojenju, a vatra se brzo proširila do okolnih spremnika. Oni su sadržavali benzin, gorivo za zrakoplove i dizel. Nakon eksplozije izmjeren je ekvivalent potresa magnitude 2,9 prema Richteru. Eksplozija se dogodila oko ponoći, a mogla se čuti i na udaljenosti do 18 km. U jednom trenutku vatra je dosežala i 30 m iznad rafinerije (slika 8-3) (BBC News, 2009).

Eksplוזija se dogodila tijekom iskrcavanja benzina iz tankera *Cape Bruny*, u CAPECO-vu skladišnom prostoru. Iz spremnika kapaciteta 19000 m³ fluid se prelio u sekundarnu tankvanu. Formirani oblak pare zapalio se kad je dosegnuo izvor zapaljenja u dijelu postrojenja za obradu otpadnih voda. Eksplozije koje su slijedile nanijele su veliku štetu na 17 od 48 spremnika, a oštetile su i okolne stambene i poslovne zgrade. Požar je trajao gotovo 60 sati. Naftni derivati prodirali su u tlo, ugrožavajući vodovodne mreže (CSB, 2015). Zabilježeno je oštećenje oko 300 stambenih i poslovnih prostora u radijusu od 2 km od rafinerije. Obližnja vojna baza *Fort Buchanan* pretrpjela je više od 5 milijuna dolara štete, prekinut je cestovni i zračni promet, a na tisuće litara naftnih derivata i pjene za gašenje požara ispušteno je u okoliš (CSB, 2015).
