**UZROCI KVAROVA DUBINSKE OPREME NA EKSPLOATACIJSKIM
BUŠOTINAMA KOJE SU OPREMLJENE DUBINSKIM KLIPNIM SISALJKAMA**

Diplomski rad

Ivan Čagalj
N395

Zagreb, 2022.

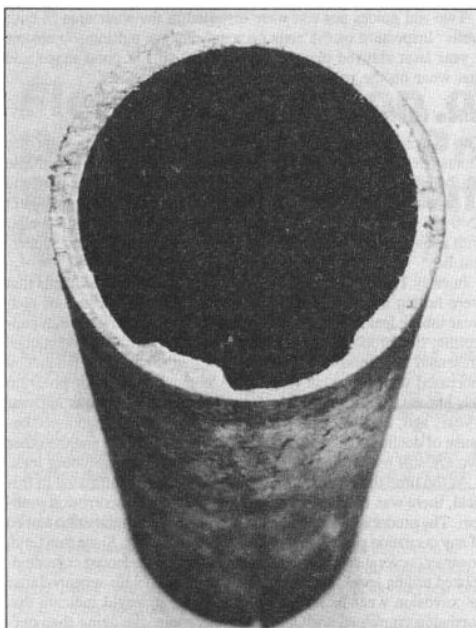
Kvarovi niza uzlaznih cijevi najnepoželjniji su kvarovi dubinske opreme tijekom primjene dubinskih klipnih sisaljki zbog visoke cijene zahtijevanog remonta. Dva glavna uzroka kvarova su mehaničko i korozijsko trošenje. Posebno je opasno njihovo kombinirano djelovanje. Istraživanja su pokazala da se u tom slučaju, u ekstremnim okolnostima, radni vijek niza uzlaznih cijevi može skratiti na dva mjeseca. Pravilnim utvrđivanjem uzroka kvarova i mehanizma njihovog nastanka, broj remontnih radova, povezanih s nizom uzlaznih cijevi, može se smanjiti za 80% (McCaslin, 1988).

Slika 3-1. Mehaničko trošenje niza uzlaznih cijevi (McCaslin, 1988)

Postoji nekoliko načina za smanjenje mehaničkog trošenja niza uzlaznih cijevi. Prvi od njih je primjena vodilica klipnih šipki, rotatora klipnih šipki ili centralizera klipnih šipki čija je uloga zadržavanje niza klipnih šipki u središnjem položaju unutar niza uzlaznih cijevi. Ovaj je način posebno poželjan u otklonjenim dijelovima kanala bušotine kad je nalijeganje niza klipnih šipki na stijenku niza uzlaznih cijevi i obostrano trošenje intenzivirano. Drugi način odnosi se na dodatak inhibitora korozije ili površinski aktivnih tvari koje mijenjaju moćivost sustava. Čelik, najčešći materijal izrade klipnih šipki, u ranoj fazi proizvodnje

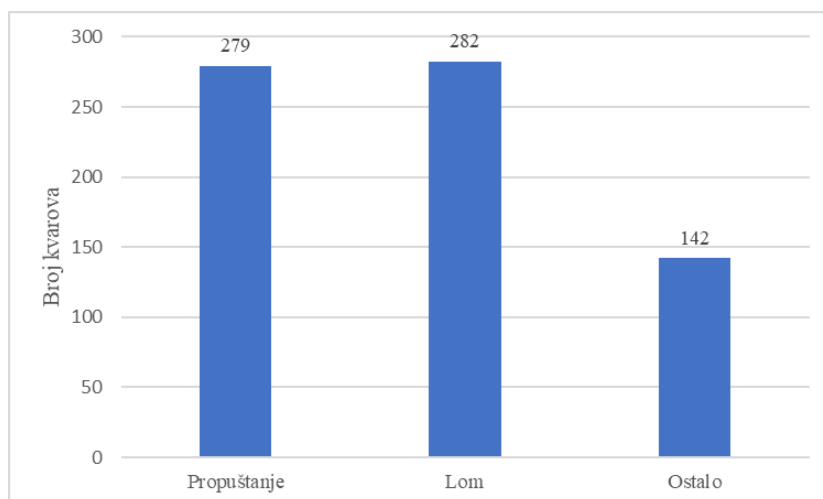
Slika 4-8. Raspodjela kvarova dubinske proizvodne opreme na naftno-plinskom polju X s obzirom na najčešći tip oštećenja (INA d.d., 2022)

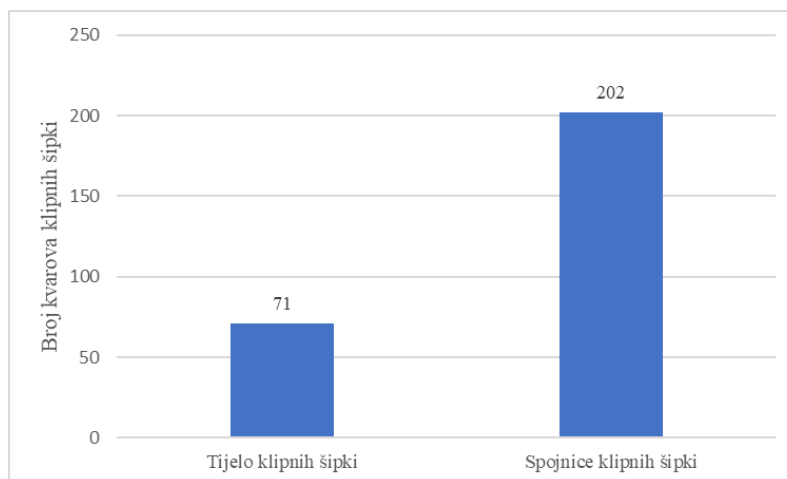
Slika 4-9. Raspodjela ukupno zabilježenih oštećenja klipnih šipki na naftno-plinskom polju X s obzirom na dio klipne šipke zahvaćen oštećenjem (INA d.d, 2022)
