**UZROCI KVAROVA DUBINSKE OPREME NA EKSPLOATACIJSKIM
BUŠOTINAMA KOJE SU OPREMLJENE DUBINSKIM KLIPNIM SISALJKAMA**

Diplomski rad

Ivan Čagalj

CAUSES OF DOWNHOLE EQUIPMENT FAILURES IN PRODUCTION WELLS EQUIPPED WITH A
SUCKER ROD PUMPING SYSTEM

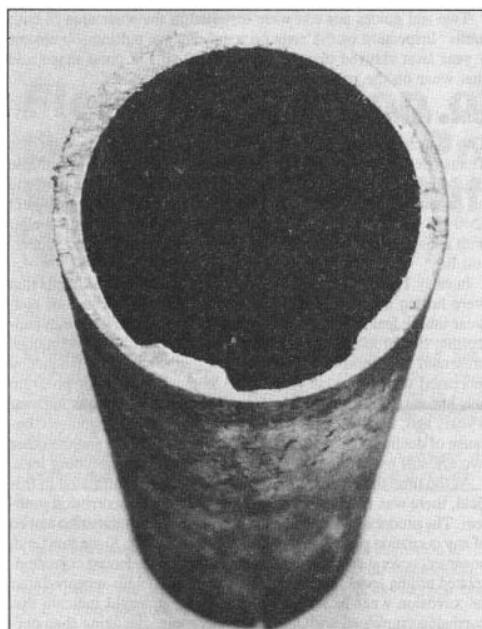
Kvarovi niza uzlaznih cijevi najnepoželjniji su kvarovi dubinske opreme tijekom primjene dubinskih klipnih sisaljki zbog visoke cijene zahtijevanog remonta. Dva glavna uzroka kvarova su mehaničko i korozijsko trošenje. Posebno je opasno njihovo kombinirano djelovanje. Istraživanja su pokazala da se u tom slučaju, u ekstremnim okolnostima, radni vijek niza uzlaznih cijevi može skratiti na dva mjeseca. Pravilnim utvrđivanjem uzroka kvarova i mehanizma njihovog nastanka, broj remontnih radova, povezanih s nizom uzlaznih cijevi, može se smanjiti za 80% (McCaslin, 1988).

Slika 3-1. Mehaničko trošenje niza uzlaznih cijevi (McCaslin, 1988)

Postoji nekoliko načina za smanjenje mehaničkog trošenja niza uzlaznih cijevi. Prvi od njih je primjena vodilica klipnih šipki, rotatora klipnih šipki ili centralizera klipnih šipki čija je uloga zadržavanje niza klipnih šipki u središnjem položaju unutar niza uzlaznih cijevi. Ovaj je način posebno poželjan u otklonjenim dijelovima kanala bušotine kad je nalijeganje niza klipnih šipki na stijenu niza uzlaznih cijevi i obostrano trošenje intenzivirano. Drugi način odnosi se na dodatak inhibitora korozije ili površinski aktivnih tvari koje mijenjaju močivost sustava. Čelik, najčešći materijal izrade klipnih šipki, u ranoj fazi proizvodnje

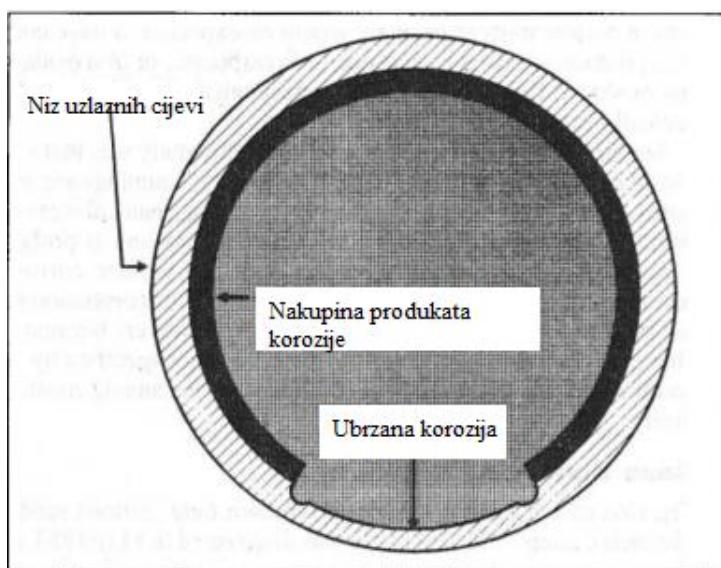
Korozisko trošenje podrazumijeva djelovanje različitih koroziskih procesa koji rezultiraju trošenjem metalne površine. Posebno je opasna kombinacija korozije i mehaničkog trošenja. Trenjem klipnih šipki o stijenu niza uzlaznih cijevi uklanjuju se prethodno nastali koroziski produkti na mjestu kontakta čime izložena metalna površina postaje podložnija daljnjoj koroziji. Postojanje koroziskog produkta na metalnoj površini smanjuje intenzitet napredovanja korozije i u praksi se često koristi kao antikorozivna zaštita određenih površina. Shematski prikaz kombiniranog trošenja niza uzlaznih cijevi prikazan je na Slici 3-2 (McCaslin, 1988).

Slika 3-2. Kombinacija mehaničkog trošenja i korozije (McCaslin, 1988)

Probleme korozijskog trošenja nemoguće je u potpunosti izbjegići, a u pravilu se rješavaju na dva načina. Prvi od njih je primjena materijala otpornijih na koroziju. Za klipne šipke to u pravilu znači podešavanje kemijskog sastava čelika tj. legiranje, dok je kod niza uzlaznih cijevi sve popularnije plastificiranje tj. umetanje cijevi od kompozitnih materijala unutar čelične osnove. Drugi način je korištenje inhibitora korozije što se izbjegava u dubljim buštinama zbog pogoršanja reoloških svojstava fluida i smanjenih operativnih mogućnosti dubinske klipne sisaljke na velikim dubinama (Matanović i Moslavac, 2011).

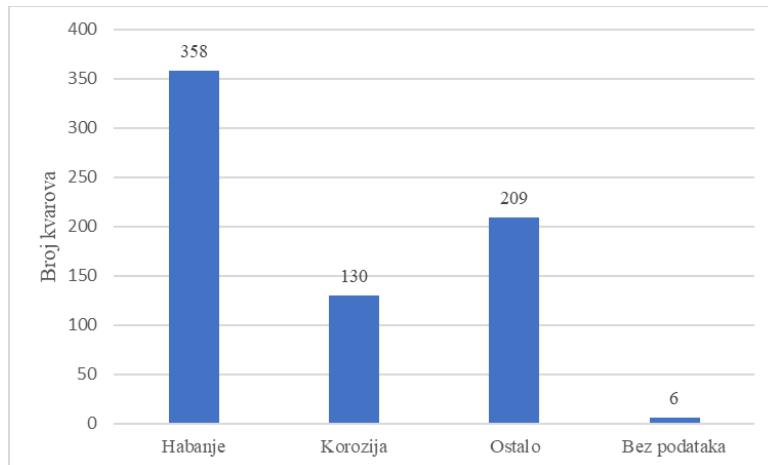
Slika 4-7. Uzroci kvarova dubinske opreme na naftno-plinskom polju X (INA d.d., 2022)

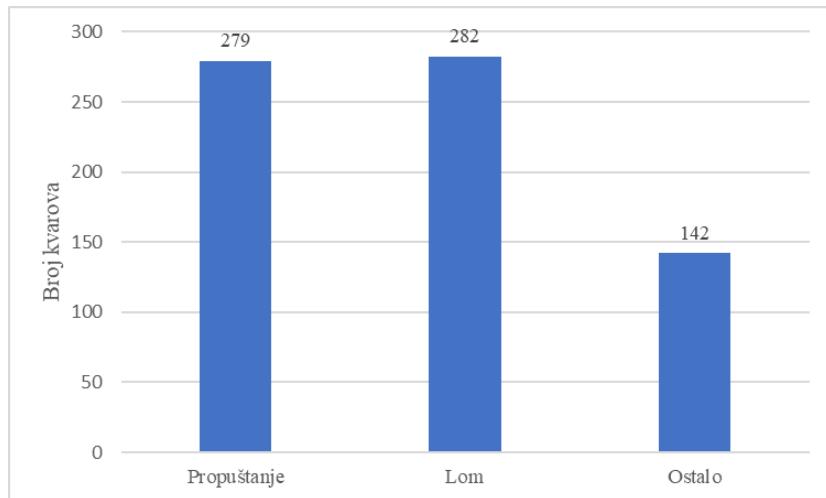
Slika 4-8. Raspodjela kvarova dubinske proizvodne opreme na naftno-plinskom polju X s obzirom na najčešći tip oštećenja (INA d.d., 2022)

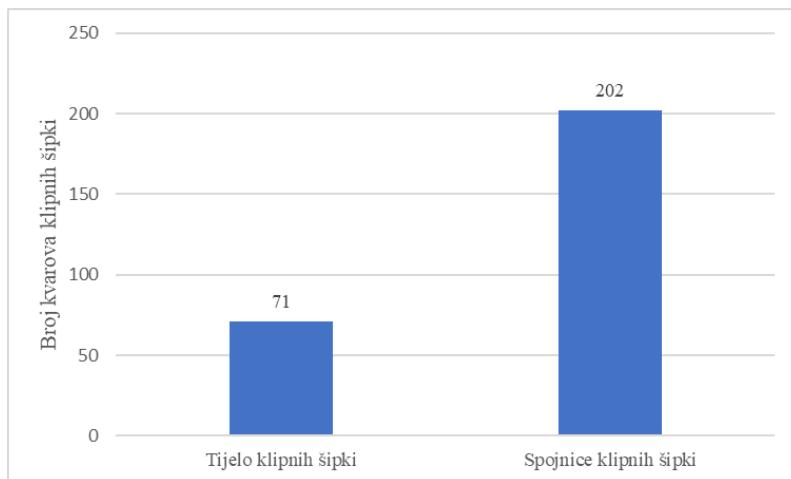
Slika 4-9. Raspodjela ukupno zabilježenih oštećenja klipnih šipki na naftno-plinskom polju X s obzirom na dio klipne šipke zahvaćen oštećenjem (INA d.d, 2022)
