**UZROCI KVAROVA DUBINSKE OPREME NA EKSPLOATACIJSKIM
BUŠOTINAMA KOJE SU OPREMLJENE DUBINSKIM KLIPNIM SISALJKAMA**

Diplomski rad

Ivan Čagalj
N395

Zagreb, 2022.

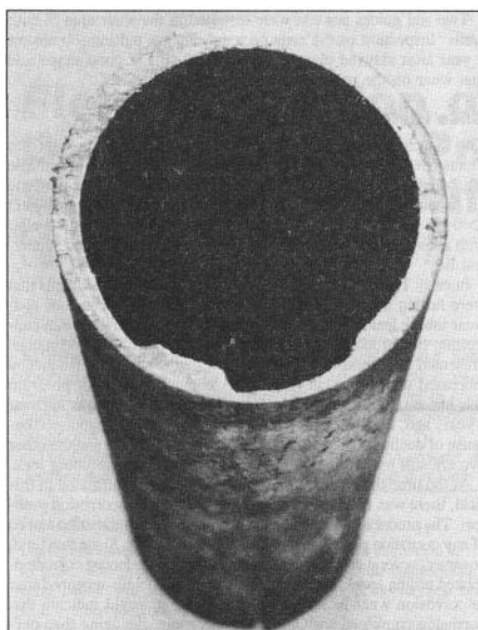
Kvarovi niza uzlaznih cijevi najnepoželjniji su kvarovi dubinske opreme tijekom primjene dubinskih klipnih sisaljki zbog visoke cijene zahtijevanog remonta. Dva glavna uzroka kvarova su mehaničko i korozijsko trošenje. Posebno je opasno njihovo kombinirano djelovanje. Istraživanja su pokazala da se u tom slučaju, u ekstremnim okolnostima, radni vijek niza uzlaznih cijevi može skratiti na dva mjeseca. Pravilnim utvrđivanjem uzroka kvarova i mehanizma njihovog nastanka, broj remontnih radova, povezanih s nizom uzlaznih cijevi, može se smanjiti za 80% (McCaslin, 1988).

Slika 3-1. Mehaničko trošenje niza uzlaznih cijevi (McCaslin, 1988)

Postoji nekoliko načina za smanjenje mehaničkog trošenja niza uzlaznih cijevi. Prvi od njih je primjena vodilica klipnih šipki, rotatora klipnih šipki ili centralizera klipnih šipki čija je uloga zadržavanje niza klipnih šipki u središnjem položaju unutar niza uzlaznih cijevi. Ovaj je način posebno poželjan u otklonjenim dijelovima kanala bušotine kad je nalijeganje niza klipnih šipki na stijenku niza uzlaznih cijevi i obostrano trošenje intenzivirano. Drugi način odnosi se na dodatak inhibitora korozije ili površinski aktivnih tvari koje mijenjaju moćivost sustava. Čelik, najčešći materijal izrade klipnih šipki, u ranoj fazi proizvodnje

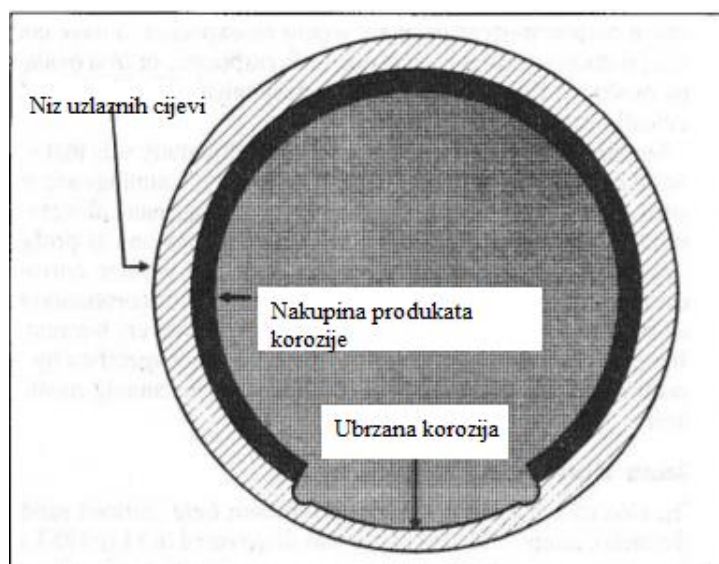
Korozijsko trošenje podrazumijeva djelovanje različitih korozijskih procesa koji rezultiraju trošenjem metalne površine. Posebno je opasna kombinacija korozije i mehaničkog trošenja. Trenjem klipnih šipki o stijenku niza uzlaznih cijevi uklanjaju se prethodno nastali korozijski produkti na mjestu kontakta čime izložena metalna površina postaje podložnija daljnjoj koroziji. Postojanje korozijskog produkta na metalnoj površini smanjuje intenzitet napredovanja korozije i u praksi se često koristi kao antikorozivna zaštita određenih površina. Shematski prikaz kombiniranog trošenja niza uzlaznih cijevi prikazan je na Slici 3-2 (McCaslin, 1988).

Slika 3-2. Kombinacija mehaničkog trošenja i korozije (McCaslin, 1988)

Probleme korozijskog trošenja nemoguće je u potpunosti izbjeći, a u pravilu se rješavaju na dva načina. Prvi od njih je primjena materijala otpornijih na koroziju. Za klipne šipke to u pravilu znači podešavanje kemijskog sastava čelika tj. legiranje, dok je kod niza uzlaznih cijevi sve popularnije plastificiranje tj. umetanje cijevi od kompozitnih materijala unutar čelične osnove. Drugi način je korištenje inhibitora korozije što se izbjegava u dubljim bušotinama zbog pogoršanja reoloških svojstava fluida i smanjenih operativnih mogućnosti dubinske klipne sisaljke na velikim dubinama (Matanović i Moslavac, 2011).

Poseban način smanjenja problema mehaničkog i korozijskog trošenja predstavlja ugradnja rotatora niza uzlaznih cijevi. Rotator osigurava raspodjelu opterećenja duž cijelog opsega niza uzlaznih cijevi. Na taj način izbjegava se koncentriranje naprezanja na uskom području stijenke uzlaznih cijevi (Hart, 2003). Osim nakon nastanka, trošenje se može preventivno smanjiti cjelovitim pregledom niza uzlaznih cijevi prije spuštanja u bušotinu. Na taj način saniraju se sve eventualno postojeće nepravilnosti i oštećenja na površini niza uzlaznih cijevi koje bi mogle biti podloga za nastanak prijevremenog trošenja. Takva oštećenja mogu nastati tijekom izrade, ali češće uslijed nepravilnog skladištenja, rukovanja i odlaganja uzlaznih cijevi.

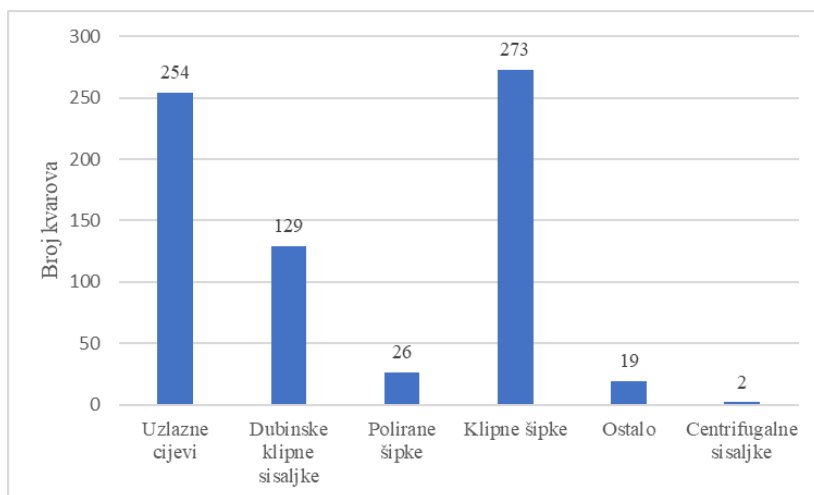
Slika 4-6. Raspodjela kvarova koji su uzrokovali remontne radove na naftno-plinskom polju X s obzirom na pojedine komponente proizvodne opreme (INA d.d.,2022)

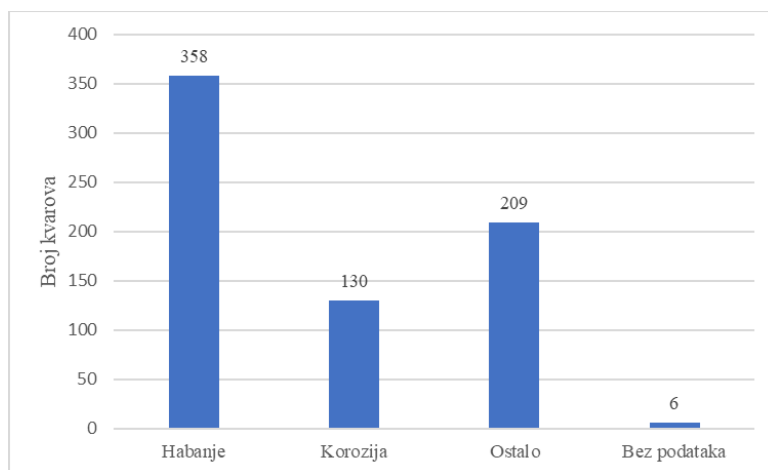
Zastupljenost samih uzroka oštećenja u njihovom ukupnom broju prikazana je na Slici 4-7.

Slika 4-7. Uzroci kvarova dubinske opreme na naftno-plinskom polju X (INA d.d., 2022)

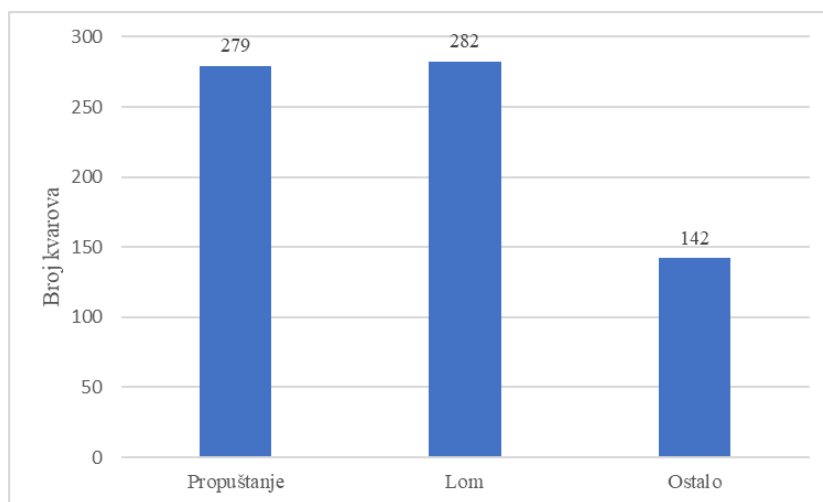
Slika 4-8. Raspodjela kvarova dubinske proizvodne opreme na naftno-plinskom polju X s obzirom na najčešći tip oštećenja (INA d.d., 2022)

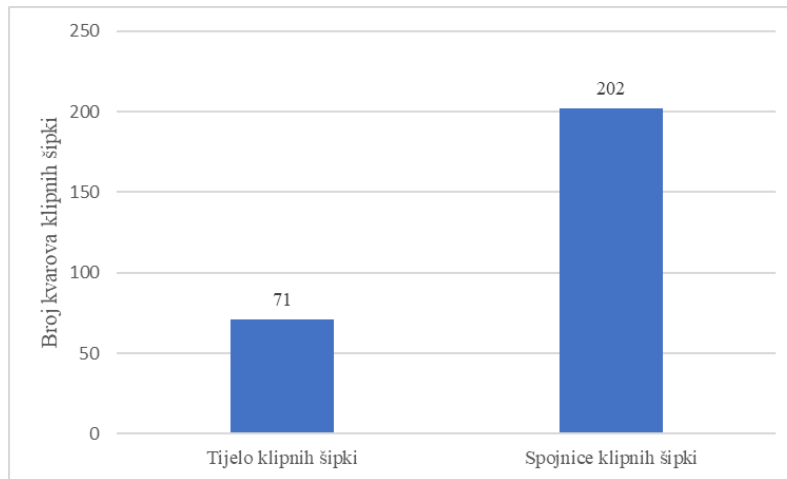
Slika 4-9. Raspodjela ukupno zabilježenih oštećenja klipnih šipki na naftno-plinskom polju X s obzirom na dio klipne šipke zahvaćen oštećenjem (INA d.d, 2022)
