UZROCI OŠTEĆENJA ISPLAČNIH PUMPI

Završni rad

Domagoj Grahovac

Zagreb, 2023.

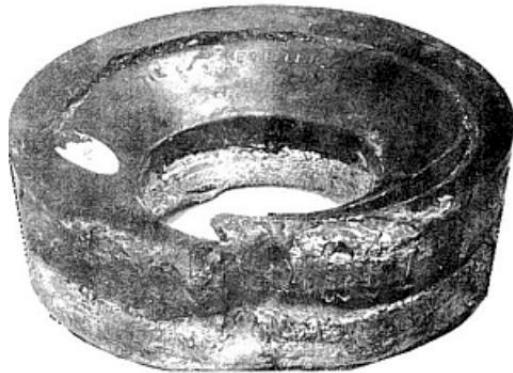
Slika 4-1. Oštećena guma brtvećeg elementa (IADC Drilling manual, 2000)

Kod bušenja korištenjem uljne isplake može doći do bubrenja i propadanja guma brtvećih elemenata (Slika 4-1.).

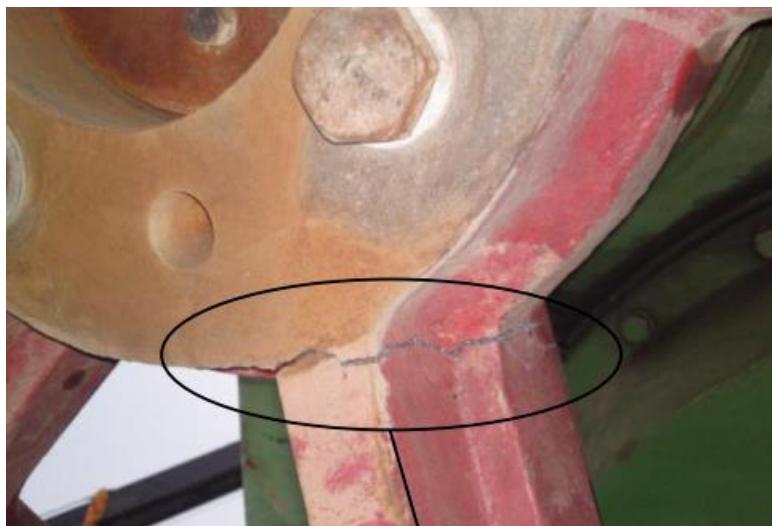
Slika 6-1. Puknuće karike remenice (Khademi-Zahedi i dr., 2014)

Iranska nacionalna naftna kompanija izrađivala je bušotine primjenom postrojenja na kojima su bile instalirane isplačne pumpe jedinične snage 1176,798 kW kineskog proizvođača. Tijekom izvođenja bušačih operacija, protiskivanje isplake ostvarivano je pomoću dvije pumpe već spomenute snage. Na primjeru tih pumpi i spomenutog konkretnog slučaja bušenja Iranske naftne kompanije, u nastavku će biti opisani tipični kvarovi koji su se vrlo često pojavljivali. Proces bušenja je tekao nesmetano sve do trenutka kada je bušač primijetio promjenu u broju hodova, tj. smanjenje broja hodova na prvoj pumpi. Naime, uz smanjenje broja hodova, remeni pumpe su postali bučniji no inače i počeli su klizati s remenicama. To je uzrokovalo velike vibracije u samoj pumpi i pojavu dima na elektromotorima. Nakon što su spomenute promjene registrirane, izmjerena je temperatura na oba elektromotora od kojih je jedan pokazivao temperaturu od 60 °C, a drugi, onaj koji je pokretao oštećenu pumpu, 140 °C. Zatim se pristupilo provjeri isplačne pumpe, pokrov remenice je uklonjen i uočeno je puknuće jedne karike remenice što je moguće vidjeti na Slici 6-1. Pukotina je prouzročila povećanje vanjskog promjera remenice sa 1180 mm na 1184 mm, tj. za 4 mm. Zbog promjene vanjskog promjera došlo je do pojave ekscentrične rotacije remenice što je prouzročilo vibracije u radu pumpe.

Prvi pokušaj saniranja oštećenja nije uspio. Naime, zbog uštete vremena, karika remenice je jednostavno zavarena. Nakon puštanja pumpe ponovo u rad došlo je do ponovnog pucanja na istom mjestu samo nekoliko sati kasnije. To je ukazalo na to da je potrebno mijenjati cijelu remenicu. Ugrađena je remenica vanjskog promjera 1050 mm sa 12 utora, te je

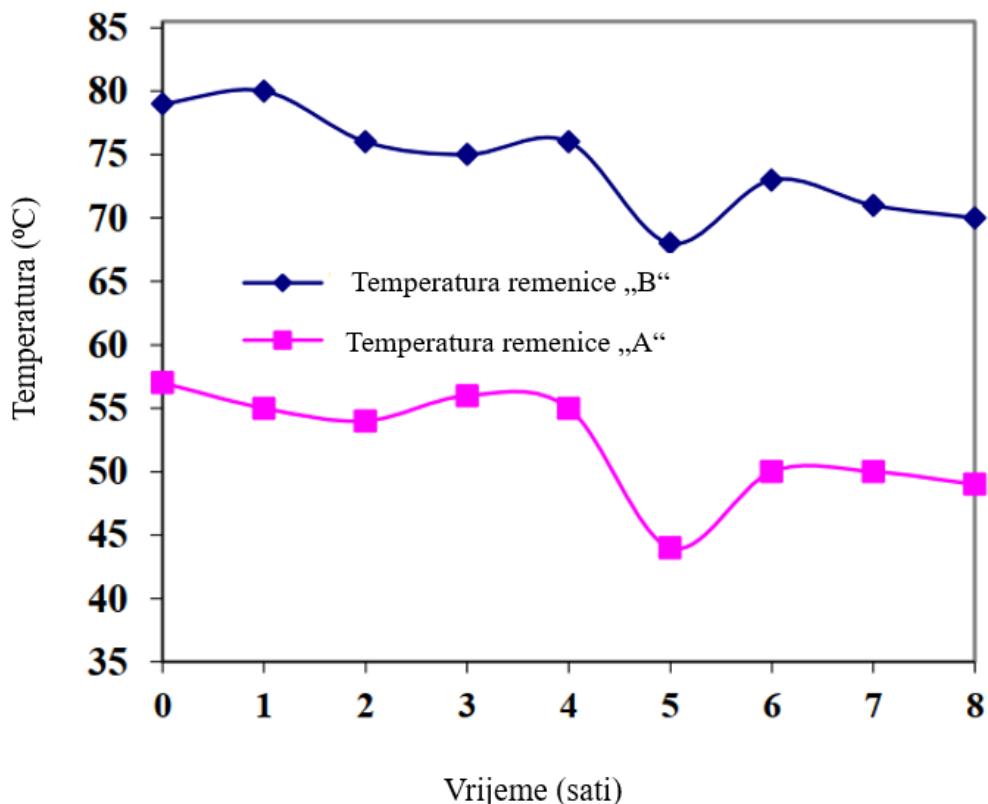
Slika 6-2. Rezultati prvog mjerena temperature remenice (Khademi-Zahedi i dr., 2014)

istovremeno, ugrađen i novi remen. Nakon ugradnje novih dijelova, pumpa je puštena u rad i broj hodova je fiksiran na 75 hodova u minuti. Ponovo se pojavila buka i klizanje remena s remenice. Bušač je na to reagirao smanjenjem broja hodova pumpe, no to nije pomoglo u normaliziranju rada pumpe. Da bi otkrio uzrok problema u radu pumpe upotrijebljeni su digitalni termometri pomoću kojih je mjerena temperatura u području remenica obje pumpe i uočeno je da termometar koji mjeri temperaturu remenice kod pumpe na kojoj je prethodno obavljanja zamjena pokazuje veću temperaturu u odnosu na termometar na remenici druge pumpe. Podaci, tj. temperature, su mjereni od 00:00 do 08:00 sati pri tlaku pumpe od $1,72 \times 10^7$ Pa i 75 hodova u minuti (Slika 6-2.)

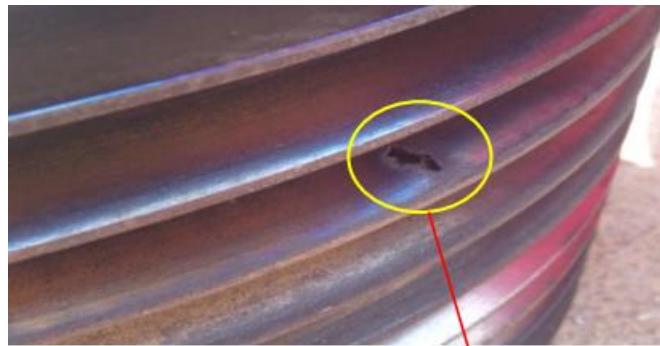
Slika 6-3. Oštećenje utora remenice (Khademi-Zahedi i dr., 2014)

Nakon obavljenog mjerena i ustanovljene više temperature na jednoj od korištenih pumpi, pristupilo se provjeri remenice, uočeno je oštećenje jednog od utora remenice (Slika 6-3.). Oštećenje je ukazalo na odabir lošeg i nekvalitetnog materijala uvezši u obzir uvjete rada ovog tipa klipnih pumpi.

Odlučeno je da se zamjeni remenica novom koja je od kvalitetnijeg materijala. Nakon ugradnje nove remenice ponovljen je postupak mjerjenja temperature na remenici pomoću digitalnog termometra i dobiveni su novi rezultati koji su prikazani na Slici 6-4. Uočeno je da je temperatura na novo ugrađenoj remenici i dalje viša u odnosu na remenicu druge pumpe kod koje nije bilo oštećenja tijekom rada. Za vrijeme mjerjenja temperature, pumpa je radila sa 80 hodova u minuti pri tlaku od $2,14 \times 10^7$ Pa. Uočeno je i da temperature obje remenice rastu s vremenom rada pumpe.

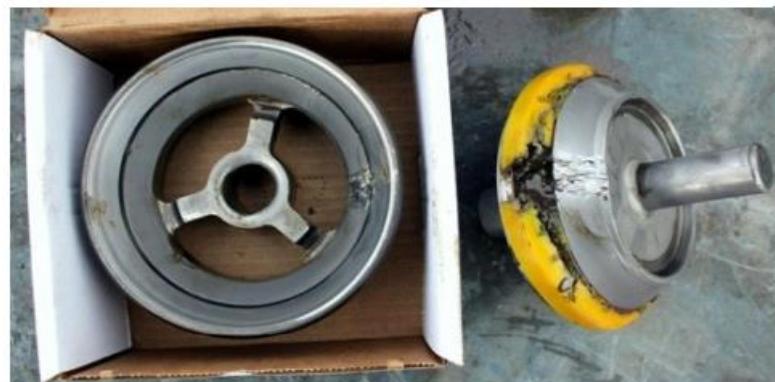
Slika7-2. Oštećenje sjedišta ventila pumpe (Bejger i Piasecki, 2013)

Oštećenja u sastavu cilindar – klip lako je uočiti, no oštećenja ventila ipak nije tako jednostavno detektirati. Ta oštećenja se mogu otkriti nakon nekog vremena kada dođe do problema s održavanjem radnog tlaka pumpe. Vrijednosti tlaka počinju varirati i to je prvi signal koji ukazuje na moguće oštećenje ventila pumpe. U slučaju oštećenja ventila, pumpa mora prestati s radom, a ventili trebaju biti zamijenjeni novima.

Druga metoda provjere radi li se o oštećenju ventila (Slika 7-2.) je takozvana „metoda slušanja“ pumpe. Problem kod te metode je taj što ona ne daje u potpunosti točne informacije, tj. ne može se sa sigurnošću reći radi li se o oštećenju ventila ili ne. Akustična metoda, tj. način na koji je moguće otkrivati kvarove pumpe slušajući zvukove koje ona proizvodi, bit će opisana kasnije u radu. Još jedan nedostatak ove metode je to što pumpe rade pod velikim tlakovima što je vrlo bučno, a tu su i centrifugalne pumpe koje također podižu razinu buke tijekom rada sustava. Rezultat toga je nemogućnost koncentriranja na zvuk samo jedne pumpe, a u nekim slučajevima može doći i to ozljede radnika zbog velike razine buke.
