Uzroci oštećenja isplačnih pumpi

Undergraduate thesis / Završni rad

SVEUČILIŠTE U ZAGREBU
RUDARSKO-GEOLOŠKO-NAFTNI FAKULTET
Preddiplomski studij naftnog rudarstva

UZROCI OŠTEĆENJA ISPLAČNIH PUMPI

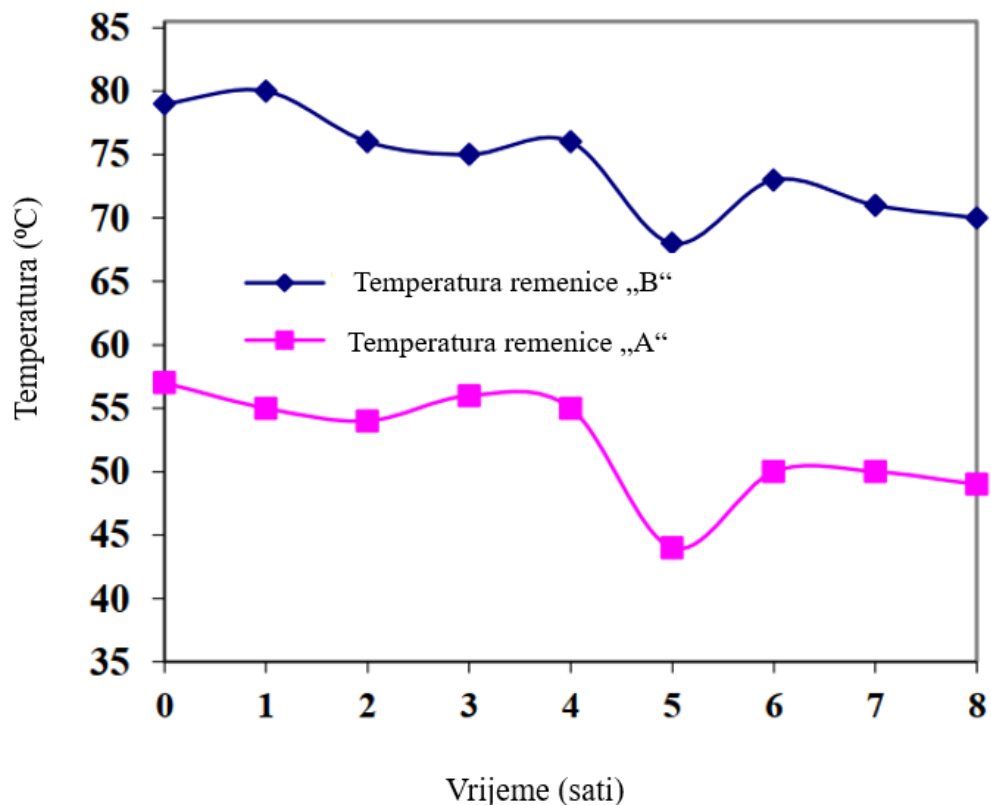
istovremeno, ugrađen i novi remen. Nakon ugradnje novih dijelova, pumpa je puštena u rad i broj hodova je fiksiran na 75 hodova u minuti. Ponovo se pojavila buka i klizanje remena s remenice. Bušač je na to reagirao smanjenjem broja hodova pumpe, no to nije pomoglo u normaliziranju rada pumpe. Da bi otkrio uzrok problema u radu pumpe upotrijebljeni su digitalni termometri pomoću kojih je mjerena temperatura u području remenica obje pumpe i uočeno je da termometar koji mjeri temperaturu remenice kod pumpe na kojoj je prethodno obavljanja zamjena pokazuje veću temperaturu u odnosu na termometar na remenici druge pumpe. Podaci, tj. temperature, su mjereni od 00:00 do 08:00 sati pri tlaku pumpe od $1,72 \times 10^7$ Pa i 75 hodova u minuti (Slika 6-2.)

Slika 6-2. Rezultati prvog mjerenja temperature remenice (Khademi-Zahedi i dr., 2014)

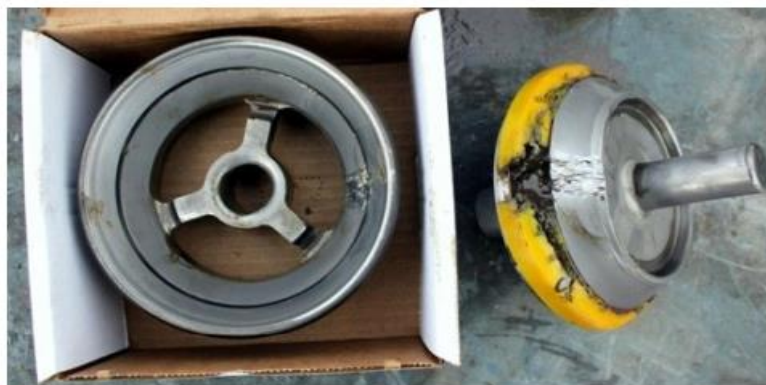
Oštećenja u sastavu cilindar – klip lako je uočiti, no oštećenja ventila ipak nije tako jednostavno detektirati. Ta oštećenja se mogu otkriti nakon nekog vremena kada dođe do problema s održavanjem radnog tlaka pumpe. Vrijednosti tlaka počinju varirati i to je prvi signal koji ukazuje na moguće oštećenje ventila pumpe. U slučaju oštećenja ventila, pumpa mora prestati s radom, a ventili trebaju biti zamijenjeni novima.

Druga metoda provjere radi li se o oštećenju ventila (Slika 7-2.) je takozvana „metoda slušanja“ pumpe. Problem kod te metode je taj što ona ne daje u potpunosti točne informacije, tj. ne može se sa sigurnošću reći radi li se o oštećenju ventila ili ne. Akustična metoda, tj. način na koji je moguće otkrivati kvarove pumpe slušajući zvukove koje ona proizvodi, bit će opisana kasnije u radu. Još jedan nedostatak ove metode je to što pumpe rade pod velikim tlakovima što je vrlo bučno, a tu su i centrifugalne pumpe koje također podižu razinu buke tijekom rada sustava. Rezultat toga je nemogućnost koncentriranja na zvuk samo jedne pumpe, a u nekim slučajevima može doći i to ozljede radnika zbog velike razine buke.

Slika7-2. Oštećenje sjedišta ventila pumpe (Bejger i Piasecki, 2013)

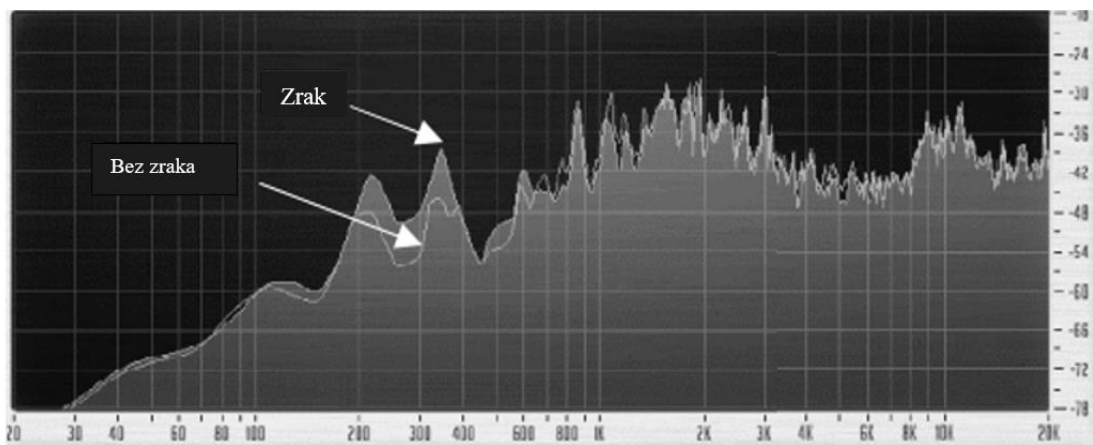
na Slici 8-1. mjerenje može započeti. Zrak je namjerno dodavan u sustav da se zabilježe promjene na grafovima i na taj način dokaže da je moguće identificirati pojavu zraka u sustavu pomoću ove metode. Budući da je pumpa namijenjena samo za protiskivanje tekućina, svaka pojava zraka će uzrokovati vibracije i promjenu razine buke rada pumpe. Na Slici 8-2. prikazan je audio zapis nakon dvije minute rada pumpe. Na tom zapisu se jasno može vidjeti pojava zraka u sustavu što ukazuje na to da je metoda učinkovita za opisanu situaciju.

Slika 8-2. Detekcija pojave kavitacije u centrifugalnoj pumpi zbog zraka u protiskivanom fluidu (Teodoriu i dr., 2018)
