Uzroci oštećenja isplačnih pumpi

Undergraduate thesis / Završni rad

SVEUČILIŠTE U ZAGREBU
RUDARSKO-GEOLOŠKO-NAFTNI FAKULTET
Preddiplomski studij naftnog rudarstva

UZROCI OŠTEĆENJA ISPLAČNIH PUMPI

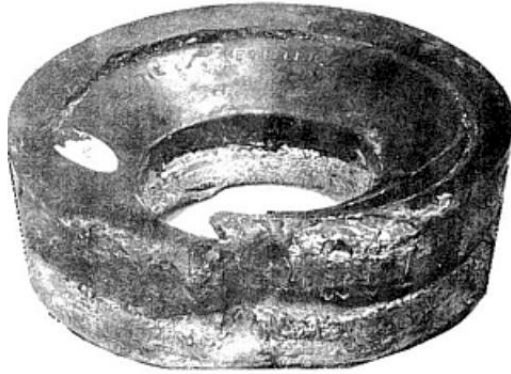
Kod bušenja korištenjem uljne isplake može doći do bubrenja i propadanja guma brtvećih elemenata (Slika 4-1.).

Slika 4-1. Oštećena guma brtvećeg elementa (IADC Drilling manual, 2000)

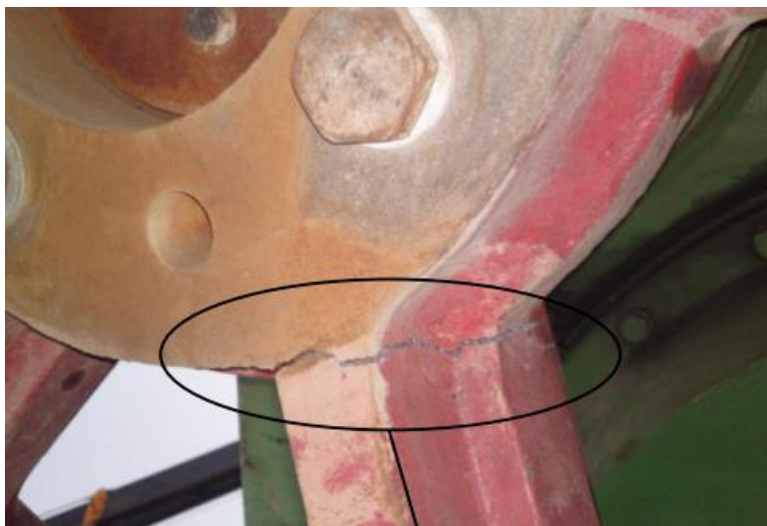
Iranska nacionalna naftna kompanija izrađivala je bušotine primjenom postrojenja na kojima su bile instalirane isplačne pumpe jedinične snage 1176,798 kW kineskog proizvođača. Tijekom izvođenja bušačkih operacija, protiskivanje isplake ostvarivano je pomoću dvije pumpe već spomenute snage. Na primjeru tih pumpi i spomenutog konkretnog slučaja bušenja Iranske naftne kompanije, u nastavku će biti opisani tipični kvarovi koji su se vrlo često pojavljivali. Proces bušenja je tekao nesmetano sve do trenutka kada je bušač primijetio promjenu u broju hodova, tj. smanjenje broja hodova na prvoj pumpi. Naime, uz smanjenje broja hodova, remeni pumpe su postali bučniji no inače i počeli su klizati s remenicama. To je uzrokovalo velike vibracije u samoj pumpi i pojavu dima na elektromotorima. Nakon što su spomenute promjene registrirane, izmjerena je temperatura na oba elektromotora od kojih je jedan pokazivao temperaturu od 60 °C, a drugi, onaj koji je pokretao oštećenu pumpu, 140 °C. Zatim se pristupilo provjeri isplačne pumpe, pokrov remenice je uklonjen i uočeno je puknuće jedne karike remenice što je moguće vidjeti na Slici 6-1. Pukotina je prouzročila povećanje vanjskog promjera remenice sa 1180 mm na 1184 mm, tj. za 4 mm. Zbog promjene vanjskog promjera došlo je do pojave ekscentrične rotacije remenice što je prouzročilo vibracije u radu pumpe.

Slika 6-1. Puknuće karike remenice (Khademi-Zahedi i dr., 2014)

Prvi pokušaj saniranja oštećenja nije uspio. Naime, zbog uštede vremena, karika remenice je jednostavno zavarena. Nakon puštanja pumpe ponovo u rad došlo je do ponovnog pucanja na istom mjestu samo nekoliko sati kasnije. To je ukazalo na to da je potrebno mijenjati cijelu remenicu. Ugrađena je remenica vanjskog promjera 1050 mm sa 12 utora, te je

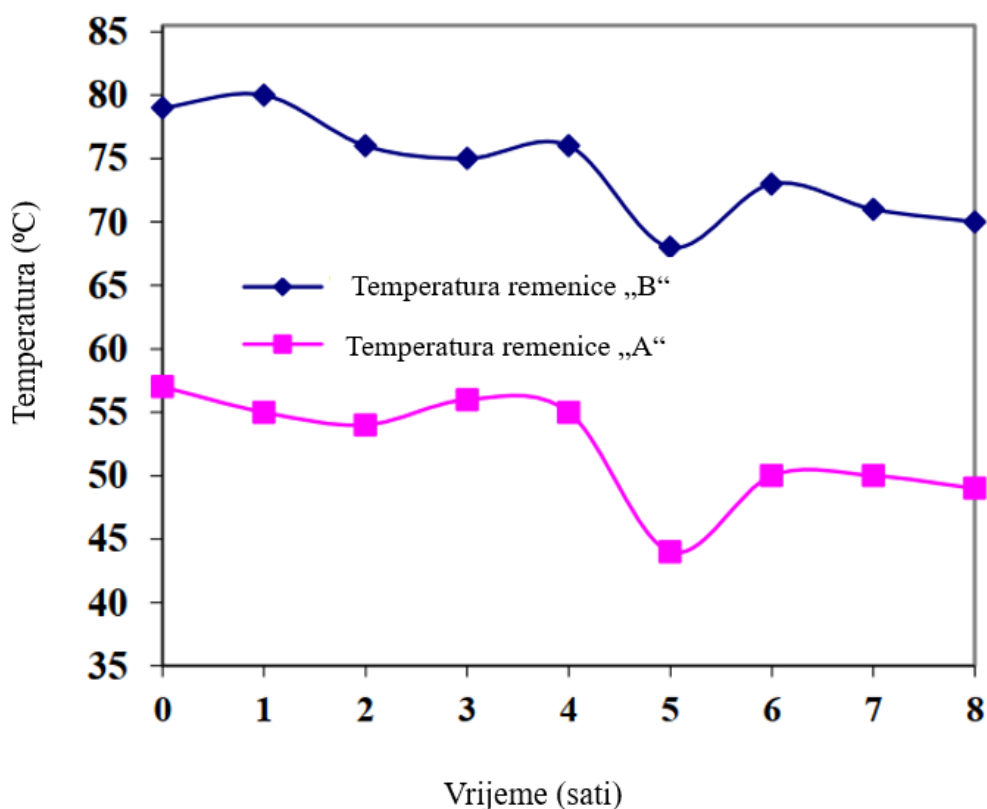
istovremeno, ugrađen i novi remen. Nakon ugradnje novih dijelova, pumpa je puštena u rad i broj hodova je fiksiran na 75 hodova u minuti. Ponovo se pojavila buka i klizanje remena s remenice. Bušač je na to reagirao smanjenjem broja hodova pumpe, no to nije pomoglo u normaliziranju rada pumpe. Da bi otkrio uzrok problema u radu pumpe upotrijebljeni su digitalni termometri pomoću kojih je mjerena temperatura u području remenica obje pumpe i uočeno je da termometar koji mjeri temperaturu remenice kod pumpe na kojoj je prethodno obavljanja zamjena pokazuje veću temperaturu u odnosu na termometar na remenici druge pumpe. Podaci, tj. temperature, su mjereni od 00:00 do 08:00 sati pri tlaku pumpe od $1,72 \times 10^7$ Pa i 75 hodova u minuti (Slika 6-2.)

Slika 6-2. Rezultati prvog mjerenja temperature remenice (Khademi-Zahedi i dr., 2014)

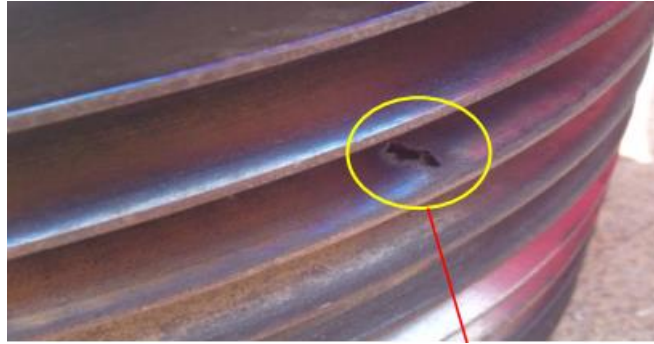
Nakon obavljenog mjerenja i ustanovljene više temperature na jednoj od korištenih pumpi, pristupilo se provjeri remenice, uočeno je oštećenje jednog od utora remenice (Slika 6-3.). Oštećenje je ukazalo na odabir lošeg i nekvalitetnog materijala uzevši u obzir uvjete rada ovog tipa klipnih pumpi.

Slika 6-3. Oštećenje utora remenice (Khademi-Zahedi i dr., 2014)

Odlučeno je da se zamjeni remenica novom koja je od kvalitetnijeg materijala. Nakon ugradnje nove remenice ponovljen je postupak mjerenja temperature na remenici pomoću digitalnog termometra i dobiveni su novi rezultati koji su prikazani na Slici 6-4. Uočeno je da je temperatura na novo ugrađenoj remenici i dalje viša u odnosu na remenicu druge pumpe kod koje nije bilo oštećenja tijekom rada. Za vrijeme mjerenja temperature, pumpa je radila sa 80 hodova u minuti pri tlaku od $2,14 \times 10^7$ Pa. Uočeno je i da temperature obje remenice rastu s vremenom rada pumpe.

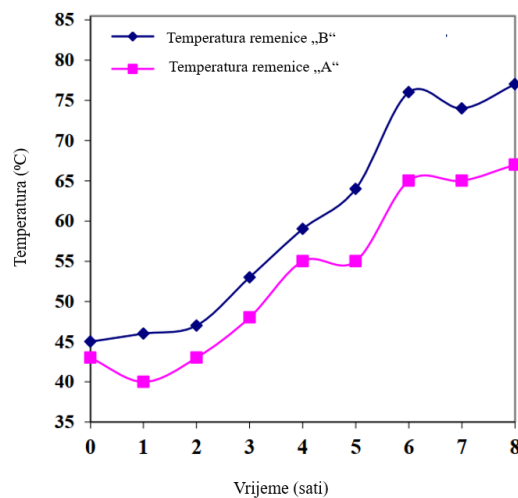
Slika 6-4. Rezultati drugog mjerenja temperature remenice (Khademi-Zahedi i dr., 2014)
