Desalinizacija kamenih fasada konstrukcija i spomenika

Tomašić, Ivan

Source / Izvornik: **Klesarstvo i graditeljstvo, 2007, 18, 47 - 54**

DESALINIZACIJA KAMENIH FASADA, KONSTRUKCIJA I SPOMENIKA

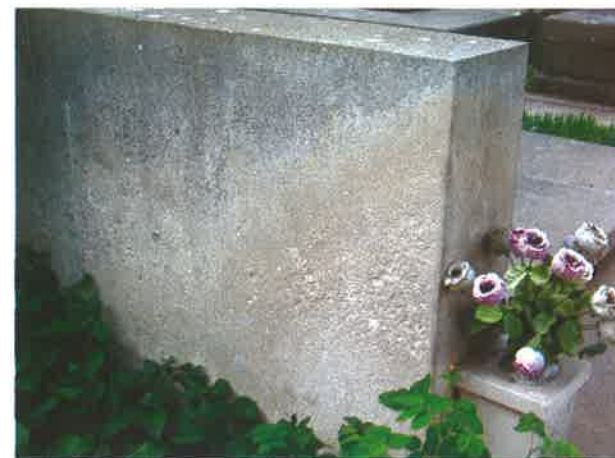
Sl. 5. Groblje u Pučišćima. Stražnja strana nadgrobne ploče djelomično je oštećena zbog nedovoljnog ispiranja kišom (2004.g.)

mnogim objektima. Vjetar može pospješiti desalinizaciju. Na temelju raspodjele oštećenja na kamenim elementima može se zaključiti da su vrlo jaka oštećenja najčešća na stražnjim stranama balustrada (sl. 3) i stupova. I kod nadgrobnih spomenika (sl. 4 i sl. 5), zbog pojave zadržavanja ili uspora slane vode uslijed jakih vjetrova (slično kao i kod automobila tijekom vožnje). Prednja strana spomenutih konstrukcija znatno je manje oštećena jer je ispiranje kišom takvih dijelova češće i intenzivnije. Međutim, kod širokih poklopnica "koportela" prednja je strana jače oštećena (sl. 8). Neka se oštećenja ne mogu objasniti tako jednostavno zbog turbulencija vjetra, udaranja i odbijanja od pojedinih dijelova konstrukcija.

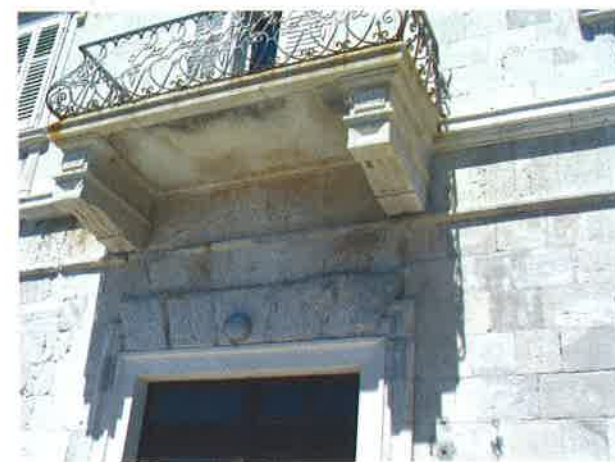
Posljedice neprestano opetovanih procesa kristalizacije i otapanja su kristalizacijski tlakovi koji nastaju rastom kristala u porama kamena. Intenziteti kristalizacijskih tlakova i njihove neprestane promjene rezultiraju sve većim oštećenjima kamena (sl. 7). Ravnotežno stanje ovisi o koncentraciji soli i temperaturi, a definirano je pripadnim produktom topljivosti za određenu temperaturu. U nezasićenoj otopini nema kristalizacije soli u kamenu, već ju izaziva promjena ravnotežnog stanja u smislu porasta temperature, koncentracije i zasićenja.

Sl. 7. Đački dom u Pučišćima. Velika oštećenja ispod balkona. (2005.g.)
