**ROTATOR UZLAZNIH CIJEVI (TUBINGA)**

Završni rad

Mislav Rendulić

Zagreb, 2020.

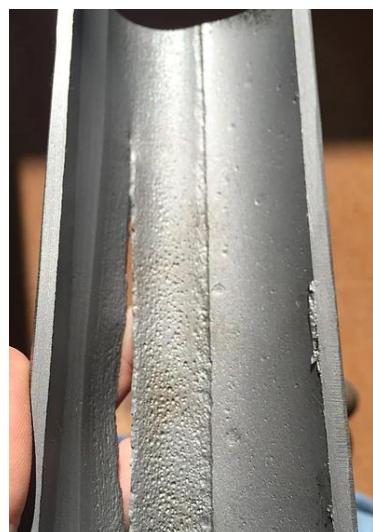
**Slika 3-7.** Slika pukotine nastale mehaničkim trošenjem (production-technology.org/tubing-rotator, 10.12.2019.)

Mehaničko trošenje je gubitak metalnog materijala zbog trenja pri kontaktu između površina tubinga i klipnih šipki. Mekši od tih dvaju metala pretrpi veću štetu tj. gubitak materijala, a pri većini kombinacija tubinga i spojica klipnih šipki mekši materijal je tubing. To je zato što spojnice T- klase (koje se najčešće upotrebljavaju ) imaju čvrstoću od 16 do 23 po Rockwell C skali čvrstoće, dok normalni tubing kvalitete npr. J-55 ima čvrstoću po istoj skali od 0 do 16. Usprkos tome, terenskim istraživanjima utvrdilo se da će kod bušotina s J-55 tubingom, T-klasom spojica i problemom mehaničkog trošenja, oštećenje prvo dogoditi kod spojica klipnih šipki. Razlog tome je koliko se dugo pojedini dio nalazi pod opterećenjem i trošenjem. Točnije, kod tubinga trošenje se javlja po duljini koja je ekvivalentna cijeloj duljini hoda klipne sisaljke, dok se spojica troši po malom dijelu duljine 10 cm (slika 3-6). Povrh toga, jedan te isti dio spojice neprestano se nalazi u kontaktu i pod trošenjem, dok trošenje tubinga oscilira, odnosno, ovisno o tome je li klip sisaljke u gornjem ili donjem položaju tijekom hoda, pod opterećenjem se nalaze različiti dijelovi tubinga (McCaslin, 1987). Kao što je spomenuto ranije, najčešće oštećenje kod kojeg dolazi prilikom mehaničkog trošenja je naprslina na tubingu (Hart, 2003). U normalnim okolnostima naprslina uzrokovana trošenjem o spojicu klipnih šipki će biti tanka s jedne strane unutrašnje površine tubinga i rasprostranjena na otprilike 20% opsega tubinga. Oštećeni tubing s vanjske strane tubing će imati rascjep duljine od 2,5 do 12,5 cm koji prati uzdužnu os tubinga (Hart, 2003) (slika 3-7).

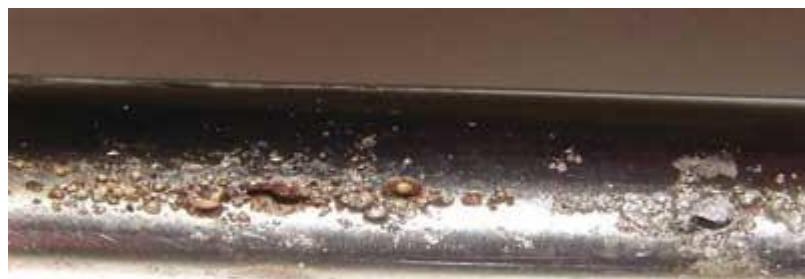
**Slika 3-8.** Slika oštećenja tubinga nastalih korozijskim trošenjem (www.offshore-mag.com, 31.3.2020.)

Drugi tip pukotina na tubingu javlja se zbog rupica uzrokovanih korozijom (tzv. rupičasta korozija), koja može biti osobito intenzivna ako slojni fluid koji se crpi sadrži ugljikov dioksid ( $\text{CO}_2$ ) i sumporovodik te veći postotak slojne vode (Zelić i Čikeš, 2006). Korozija, u kombinaciji s mehaničkim trošenjem, može biti mnogo štetnija nego zasebno djelovanje korozije ili zasebno djelovanje mehaničkog trošenja. To je zbog toga što prilikom kontakta spojnice klipnih šipki s površinom tubinga dolazi do odstranjivanja produkata korozije koji bi usporili ili spriječili nastavak korozije. Međutim, njihovim odstranjivanjem s površine, omogućuje se daljnji nastavak procesa, a time i sve brže odvijanje reakcije i ubrzavanje korozije što se nadalje manifestira u obliku pojave rupica na unutarnjoj površini tubinga (McCaslin, 1987; Zelić i Čikeš, 2006) (slika 3-8). Navedene rupice uzrokovane korozijom nastaju kombiniranim djelovanjem spojnice klipnih šipki i nedostatkom ispravnog tretiranja bušotine inhibitorima korozije. Oštećenja se ne mogu spriječiti sanacijom samo jednog uzroka npr. promjenom kemijskog tretmana u buštoni (ako tretman postoji za tu buštinu ), već se istražuje zašto je do korozije došlo tj. zašto inhibitori nisu djelovali (Hart, 2003). Ako do korozije dolazi na cijeloj unutrašnjoj površini tubinga, to se

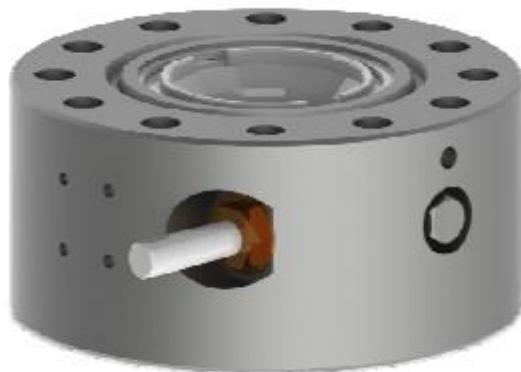
**Slika 4-1.** Kućište rotatora tubinga ([eotools.com/products](http://eotools.com/products), 10.12.2019.)

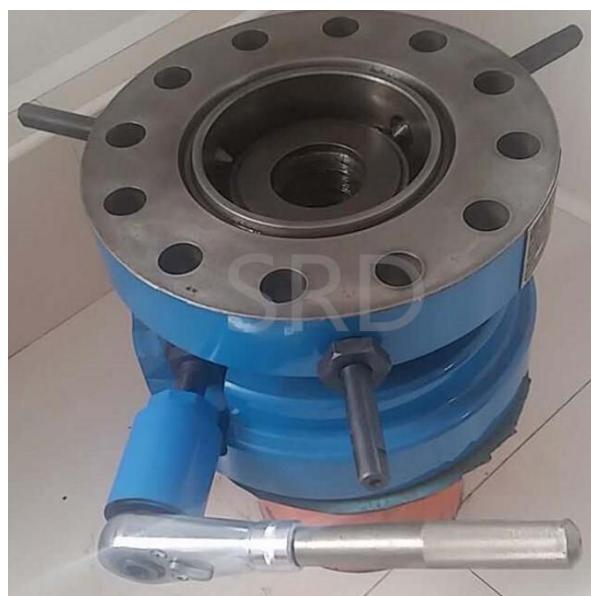
**Slika 4-3.** Rotator tubinga pokretan ručno ([www.alibaba.com](http://www.alibaba.com), 31.3.2020.)

Postoje više mehanizma djelovanja rotatora tubinga. Najjednostavniji način je ručno okretanje od strane radnika. Takav rotator dizajniran je tako da ga jedan radnik može sam lako zarotirati koristeći ručni alat (slika 4-3). Ako se u bušotinu utiskuju kemijski inhibitori korozije, potrebno je prvo zarotirati tubing pa zatim tretirati bušotinu inhibitorima. Takva procedura osigurat će da se inhibitori prime na unutarnju stijenkiju tubinga gdje je prethodno došlo do oštećenja uslijed djelovanja klipnih šipki i spojnica klipnih šipki. S druge strane, ako se bušotina prvo tretira kemijskim inhibitorima, onda dio tubinga neće dobiti zaštitni

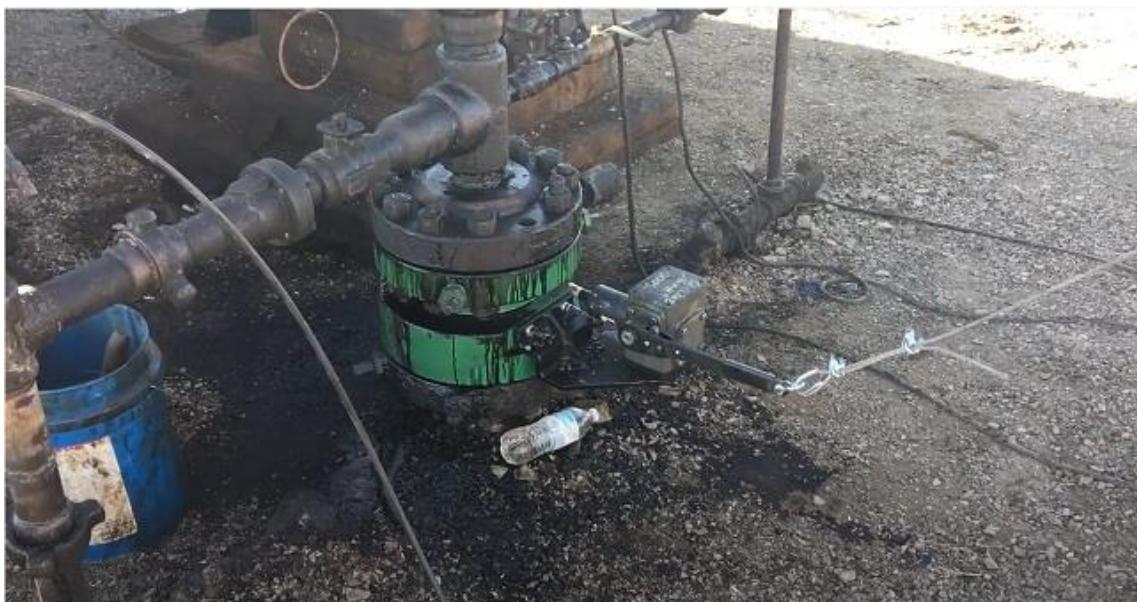
**Slika 4-5.** Mehanički rotator tubinga ([www.youtube.com](http://www.youtube.com), 10.12.2019.)

Mehanički način pokretanja rotatora tubinga najčešći je kod dubinskih klipnih sisaljki (eotools.com/index.php, 10.12.2019.). Kod mehaničke rotacije tubing je pokretan direktno kretanjem pomične motke njihalice, bez ikakve vanjskog izvora napajanja. Pomična motka obično je spojena metalnim užetom na ručku koja pokreće mehanizam za rotaciju tubinga. Ručka djeluje na istom principu kao i nasadni ključ, odnosno omogućuje rotaciju samo u jednom smjeru, dok se u drugom zaustavlja (www.freepatentsonline.com, 10.12.2019.). Kod ugradnje nekih rotatora potrebno je odrediti udaljenost od ručke rotatora tubinga do pomične motke, jer taj limitirajući faktor zna biti odlučujući za uspješnu ugradnju određenih vrsta rotatora (Hart, 2003).

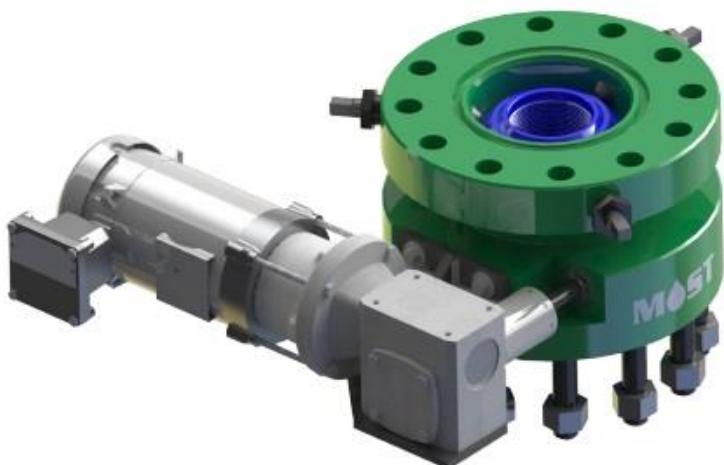
**Slika 4-6.** Električno pogonjeni rotator tubinga (mostoil.com, 20.1.2020.)

Okretanje tubinga pomoću vanjskog elektromotorom koriste se kod vijčanih sisaljki koje imaju površinski, električno pogonjeni sustav. Prema podacima kompanije Most Oil, elektromotori koji okreću tubing raspoloživi su u varijantama 12 V, 110 V, 230/460 V napona. Postoji i varijanta elektromotora 220 V, koji ima protueksploziju zaštitu ([eotools.com/index.php](http://eotools.com/index.php), 10.12.2019.). Ovakve vrste rotatora tubinga mogu podnijeti opterećenja od 142,43 kN dok je rotator u dinamičkom stanju rada tj. dok je brzina okretaja veća od 1 okretaja po danu (OPD). Sve ispod navedene brzine tj. manje od 1 OPD podrazumijeva da je rotator u statičkom stanju rada te je u tom slučaju dozvoljeno opterećenje od 560,48 kN. Dozvoljeni radni tlakovi kod ovakvih rotatora tubinga varira od 13 790 kPa do 34 475 kPa te uvelike ovise od promjeru bušotine na koju se montiraju ([mostoil.com](http://mostoil.com), 20.1.2020.). Važno je napomenuti da je svaki rotator tubinga dizajniran na posebni zupčanički prijenos, odnosno omjer broja okretaja pogonskog zupčanika (drugim riječima pogonske osovine motora) potrebnih da bi se ostvario jedan okretaj glavnog zupčanika. Ti odnosi mogu varirati od 80:1 pa do 135:1 što primarno ovisi o proizvođaču (Lacy, 1992).

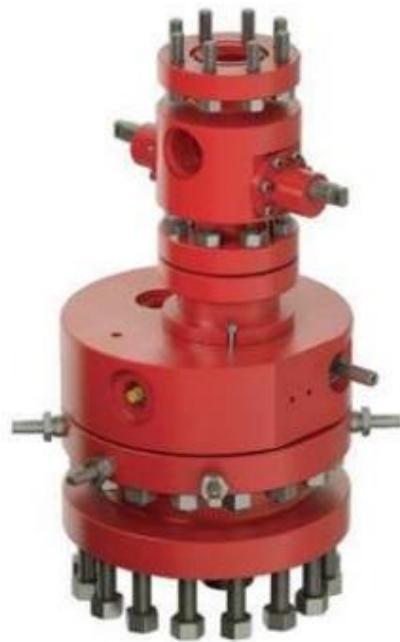
**Slika 4-9.** Rotator tubinga s već ugrađenim preventerom (pjoperating.com, 10.12.2019.)

U današnje vrijeme, većina proizvođača, uz svoje klasične modele rotatora tubinga, nude i modele s već ugrađenim preventerima (pjoperating.com, 10.12.2019.) (slika 4-9) ili u ponudi rotatora tubinga nude i svoje preventere koji se relativno lako mogu instalirati na iste modele ili preventeri dolaze s dvojnom funkcijom, odnosno preventer i cijevni T-komad čine jedan sklop (slika 4-10) (patents.google.com/patent/US6834717, 11.12.2019.).

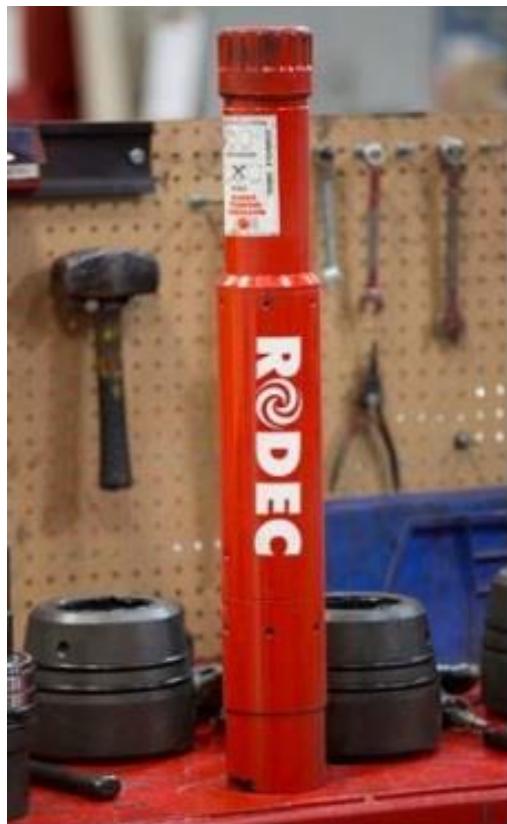
**Slika 4-11.** Rotacijska glava (pjoperating.com, 10.12.2019.)

Prva dizajnirana alatka radila je na principu rotacijske glave, te je osmišljena kako bi se ugradila u sklopu sidrenog pakera. U sklopu alatke se nalazila "J" brava, sustav ležajeva i komplet elastomernih brtvi. (Lacy, 1992). Brtve omogućuju instalaciju rotacijske glave u prijelazu za odlaganje, odnosno debelostjenoj kratkoj cijevi koja ima strojno obrađenu unutarnju površinu koja omogućuje brtvljenje prostora oko rotacijske glave. "J" brava ima radni položaj i rotacijski položaj. Radni položaj omogućuje da se moment torzije prenese kroz rotacijsku glavu kako bi se ili aktivirao ili oslobođio sidreni paker. Rotacijski položaj aktivira ležajeve u sidrenom pakeru i omogućuje stavljanje tubinga pod nateg. (Lacy, 1992) (slika 4-11).

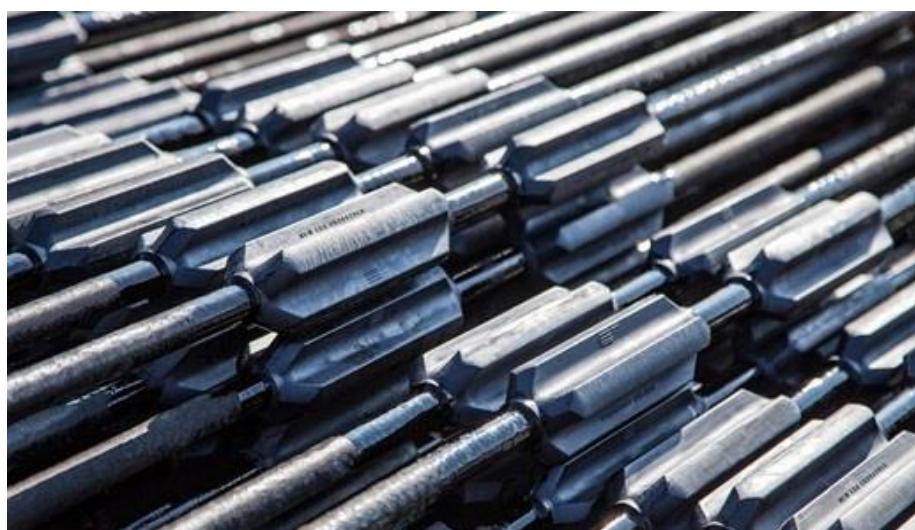
**Slika 5-1.** Centralizeri na klipnim šipkama ([www.nov.com](http://www.nov.com), 31.3.2020.)

Zbog većeg unutarnjeg promjera tubinga naspram vanjskog promjera klipnih šipki, dolazi do pojave kontaktnog područja prilikom njihove interakcije uslijed recipročnog ili rotacijskog gibanja klipnih šipki. Time se kompletna bočna sila klipnih šipki, oslanja na te male kontaktne površine ili područja. Uvođenjem centralizera (slika 5-1), koje su većeg vanjskog promjera od klipnih šipki, kontaktna površina između njih i tubinga se povećava, a time se bočno opterećenje ravnomjernije raspoređuje unutar tubinga (Hart, 2003). Također, zbog većeg promjera od klipnih šipki, centralizeri sprječavaju njihovu interakciju s tubingom te time smanjuju učestalost pojave oštećenja i troškove koji bi inače nastali popravkom i zamjenom klipnih šipki. Međutim, kontakt metala o metal između centralizera i tubinga naposljetku će ipak uzrokovati trošenje niza tubinga te posljedično njegovo oštećenje (Clarke i Malone, 2016).

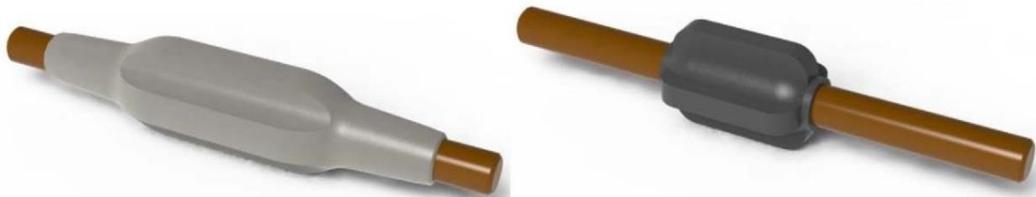
**Slika 5-3.** Konkavni (lijevo) i konveksni (desno) centralizeri klipnih šipki (Clemens et al., 2018)

Centralizeri se mogu podijeliti na centralizere koje su napravljeni lijevanjem u sklopu izrade klipnih šipki u tvornici pa se zatim u gotovom stanju prenose na bušotinu te na centralizere koji se pričvršćuju na klipne šipke od strane radnika na bušotini. Kako je već prethodno spomenuto, najčešće imaju četiri rebra, ravnomjerno raspoređena oko vertikalne osi. Mogu biti konkavnog oblika, čija je odlika da imaju znatno veći volumen raspoloživ za trošenje. Nasuprot tome, postoje oni konveksnog oblika koji imaju manje potrošne površine, ali osiguravaju veću površinu za protok fluida između njih i unutarnje stijenke tubinga (slika 5-3). Također, dostupni su u različitim duljinama i oblicima, te se izrađuju od različitih materijala, a svaki oblik namijenjen je za određene uvjete u bušotini i tip ugrađene dubinske opreme (Clemens et al., 2018). Tako se prilikom odabira centralizera za bušotinu opremljenu vijčanim sisaljkama odabiru centralizeri koji će stvarati manji otpor rotaciji niza klipnih šipka u bušotini. Pa tako npr. Weatherford u ponudi ima centralizere sa spiralnim rebrima specifično otklonjenih od vertikale kako bi se omogućila slobodna rotacija te smanjila potrebna snaga pogonskog motora i moment torzije ([www.weatherford.com](http://www.weatherford.com), 31.3.2020.) (slika 5-4).

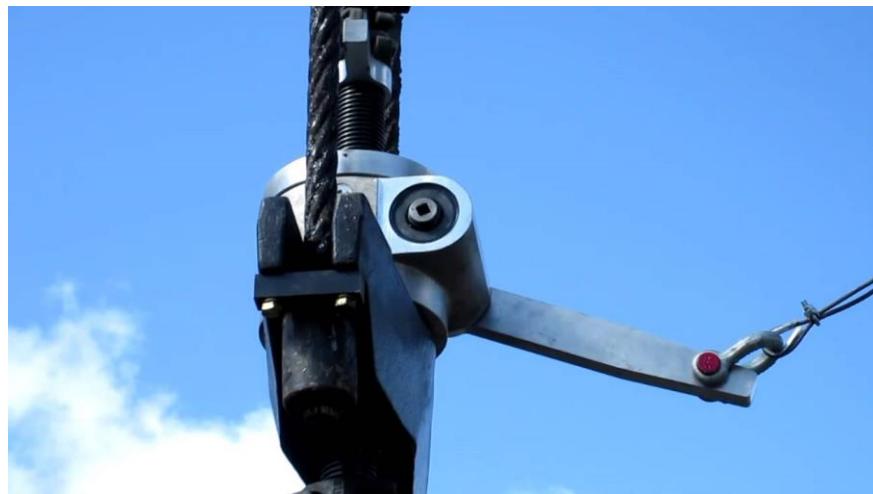
**Slika 5-5.** Rotator klipnih šipki s mehaničkim rotacijskim mehanizmom

U novije vrijeme, zbog sve više modernih nekonvencionalnih površinskih dijelova sustava za prinudno podizanje kapljevine koji uključuje klipne šipke, instalacija rotatora klipnih šipki postaje sve teža. U nekim situacijama operateri nisu sigurni gdje bi trebali postaviti konvencionalni rotator klipnih šipki na ta takvom nekonvencionalnom dizajnu površinskog sustava, pa se stoga uz rotatore mora instalirati i dodatna oprema jer rotacija klipnih šipki nije inicijalno predviđena. Upotrebom električnog motora kao pokretača rotatora klipnih šipki, umjesto pokretne motke njihalice i metalnog užeta, operateri su u mogućnosti lakše i sigurnije instalirati rotatore na nekonvencionalna postrojenja ([www.upstreampumping.com/article/production](http://www.upstreampumping.com/article/production), 20.1.2020.).
