SVEUČILIŠTE U ZAGREBU  
RUDARSKO-GEOLOŠKO-NAFTNI FAKULTET  
Preddiplomski studij naftnog rudarstva

## **ROTATOR UZLAZNIH CIJEVI (TUBINGA)**

Završni rad

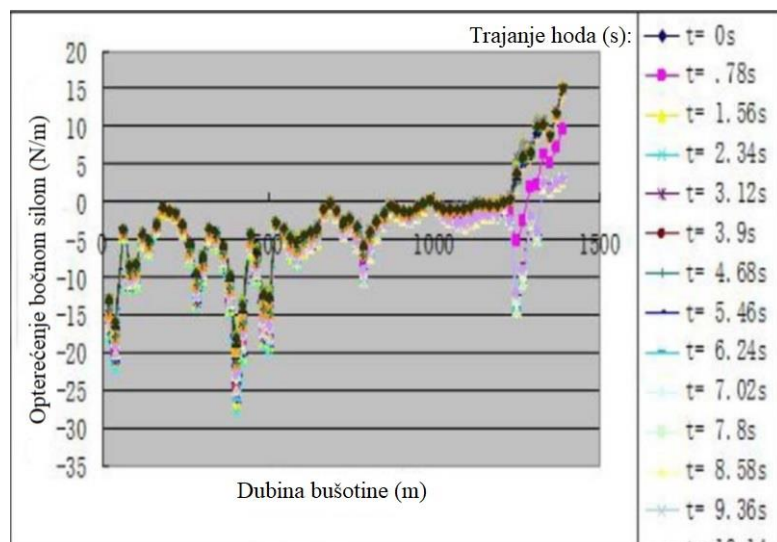
**Slika 3-2.** Odnos opterećenja bočne sile i dubine bušotine kod sisaljki promjera 38,1 mm (Zhao et al., 2019)

U radu Zhao-a i suradnika (2019.) , prezentiran je osmišljeni matematički model izračuna bočne sile koja nastaje u nizu klipnih šipki kod rada dubinske klipne sisaljke. Rezultati izračuna ovog matematičkog modela pokazali su konstantnu promjenu smjera i veličine bočne sile između klipne šipke i tubing u jednom hodu sisaljke klipnih šipki. Pretpostavljeno je da parametri kao npr. dubina ugradnje klipne sisaljke, duljina hod i

promjer pumpe igraju značajnu ulogu kod trošenja klipnih šipki i tubinga, te je stoga matematički model primjenjivan kako bi analizirao utjecaj tih parametara na bočnu silu. Pa je tako u bušotini dubine 1400 m, kod primjene sisaljke s unutarnjim promjerom cilindra sisaljke 38,1 mm (slika 3-2), maksimalno jedinično opterećenje tubinga bočnom silom klipnih šipki na promatranom metru duljine bit će 28,12 N/m i do njega dolazi na dubini od 400 m, što spada u gornji dio niza klipnih šipki. S druge strane, sisaljka unutarnjeg promjera cilindra sisaljke 57,2 mm (slika 3-3), ima maksimalni iznos opterećenja tubinga bočnom silom klipnih šipki na promatranom metru duljine jednak 52,89 N/m, a do njega dolazi na dubini od 1250 m, što je već dubina bliska onoj na kojoj se nalazi klipna sisaljka. Stoga je vidljivo da pumpe velikog unutarnjeg promjera cilindra sisaljke mogu uvelike uvećati bočne sile i brzinu trošenja tubinga u djelu bližem mjestu gdje je postavljena klipna sisaljka. Zato, u bušotine koje već imaju problema s velikim trošenjem spojnica klipnih šipki i smanjenjem promjera istih, preporučljivo je koristiti otvore sisaljka manjeg promjera (Zhao et al., 2019).

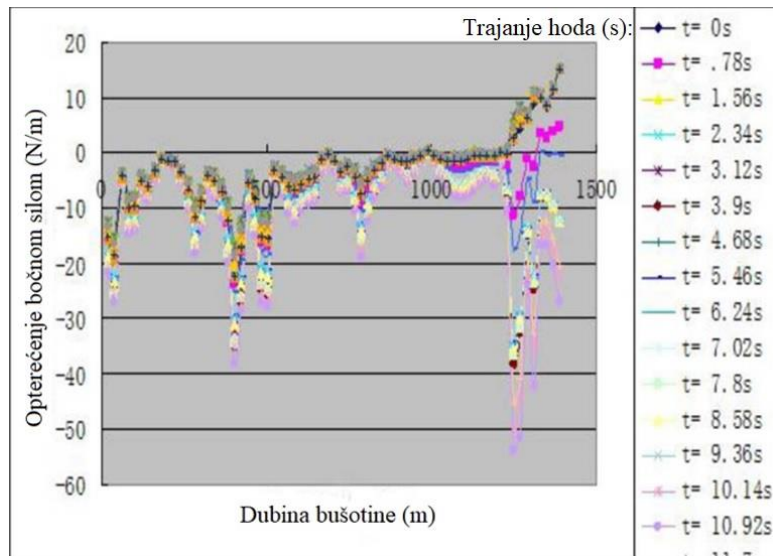
**Slika 3-3.** Odnos opterećenja bočne sile i dubine bušotine kod sisaljki promjera 57,2 mm (Zhao et al., 2019)

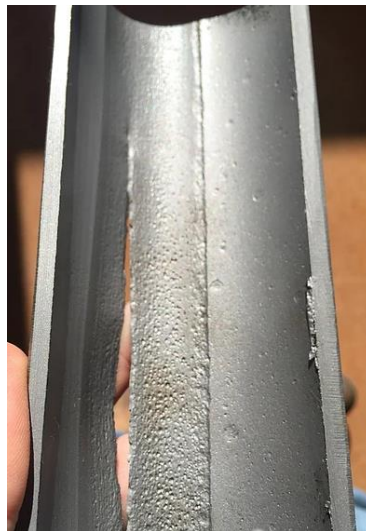
**Slika 3-7.** Slika pukotine nastale mehaničkim trošenjem (production-technology.org/tubing-rotator, 10.12.2019.)

Mehaničko trošenje je gubitak metalnog materijala zbog trenja pri kontaktu između površina tubinga i klipnih šipki. Mekši od tih dvaju metala pretrpi veću štetu tj. gubitak materijala, a pri većini kombinacija tubinga i spojnice klipnih šipki mekši materijal je tubing. To je zato što spojnice T- klase (koje se najčešće upotrebljavaju ) imaju čvrstoću od 16 do 23 po Rockwell C skali čvrstoće, dok normalni tubing kvalitete npr. J-55 ima čvrstoću po istoj skali od 0 do 16. Usprkos tome, terenskim istraživanjima utvrdilo se da će kod bušotina s J-55 tubingom, T-klasom spojnice i problemom mehaničkog trošenja, oštećenje prvo dogoditi kod spojnice klipnih šipki. Razlog tome je koliko se dugo pojedini dio nalazi pod opterećenjem i trošenjem. Točnije, kod tubinga trošenje se javlja po duljini koja je ekvivalentna cijeloj duljini hoda klipne sisaljke, dok se spojnice troši po malom dijelu duljine 10 cm (slika 3-6). Povrh toga, jedan te isti dio spojnice neprestano se nalazi u kontaktu i pod trošenjem, dok trošenje tubinga oscilira, odnosno, ovisno o tome je li klip sisaljke u gornjem ili donjem položaju tijekom hoda, pod opterećenjem se nalaze različiti dijelovi tubinga (McCaslin, 1987). Kao što je spomenuto ranije, najčešće oštećenje kod kojeg dolazi prilikom mehaničkog trošenja je naprsina na tubingu (Hart, 2003). U normalnim okolnostima naprsina uzrokovana trošenjem o spojnicu klipnih šipki će biti tanka s jedne strane unutrašnje površine tubinga i rasprostranjena na otprilike 20% opsega tubinga. Oštećeni tubing s vanjske strane tubing će imati rascjep duljine od 2,5 do 12,5 cm koji prati uzdužnu os tubinga (Hart, 2003) (slika 3-7).

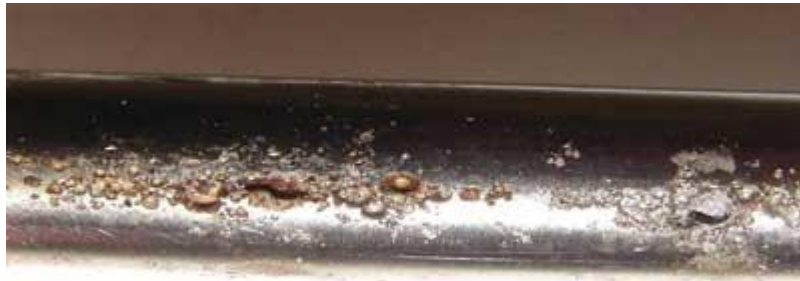
**Slika 3-8.** Slika oštećenja tubinga nastalih korozijskim trošenjem (www.offshore-mag.com, 31.3.2020.)

Drugi tip pukotina na tubingu javlja se zbog rupica uzrokovanih korozijom (tzv. rupičasta korozija), koja može biti osobito intenzivna ako slojni fluid koji se crpi sadrži ugljikov dioksid ( $\text{CO}_2$ ) i sumporovodik te veći postotak slojne vode (Zelić i Čikeš, 2006). Korozija, u kombinaciji s mehaničkim trošenjem, može biti mnogo štetnija nego zasebno djelovanje korozije ili zasebno djelovanje mehaničkog trošenja. To je zbog toga što prilikom kontakta spojnice klipnih šipki s površinom tubinga dolazi do odstranjivanja produkata korozije koji bi usporili ili spriječili nastavak korozije. Međutim, njihovim odstranjivanjem s površine, omogućuje se daljnji nastavak procesa, a time i sve brže odvijanje reakcije i ubrzavanje korozije što se nadalje manifestira u obliku pojave rupica na unutarnjoj površini tubinga (McCaslin, 1987; Zelić i Čikeš, 2006) (slika 3-8). Navedene rupice uzrokovane korozijom nastaju kombiniranim djelovanjem spojnice klipnih šipki i nedostatkom ispravnog tretiranja bušotina inhibitorima korozije. Oštećenja se ne mogu spriječiti sanacijom samo jednog uzroka npr. promjenom kemijskog tretmana u bušotini (ako tretman postoji za tu bušotinu), već se istražuje zašto je do korozije došlo tj. zašto inhibitori nisu djelovali (Hart, 2003). Ako do korozije dolazi na cijeloj unutrašnjoj površini tubinga, to se

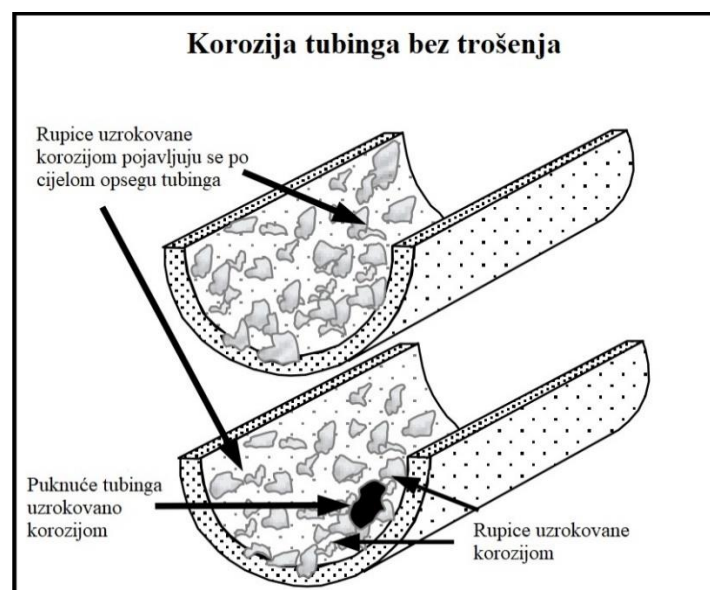
**Slika 3-9.** Djelovanje korozije na unutarnju stijenku tubinga (Hart, 2003)

manifestira u obliku brazdi uzrokovanih korozijom na vanjskoj ili unutarnjoj površini tubinga (slika 3-9). To je naznaka da je potrebno poboljšati program tretiranja bušotine inhibitorima korozije što podrazumijeva ili promjenu vrste inhibitora ili učestalijim tretiranjem bušotine inhibitorima (Hart, 2003).

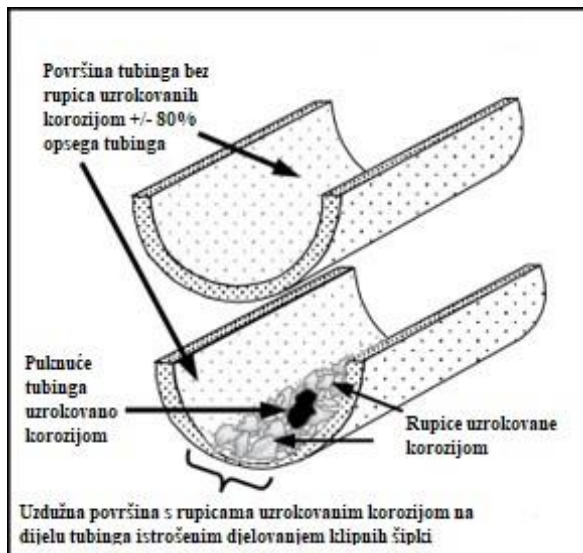
**Slika 3-10.** Puknuće uslijed korozivnog djelovanja na istrošenom dijelu tubinga (Hart, 2003)

Ako se korozija unutar tubinga pojavljuje samo na 20% unutarnje površine tubinga gdje spojnica klipnih šipki dolazi u kontakt s tubingom, tada je riječ o spomenutoj kombinaciji korozijskog i mehaničkog trošenja koroziji (slika 3-10).

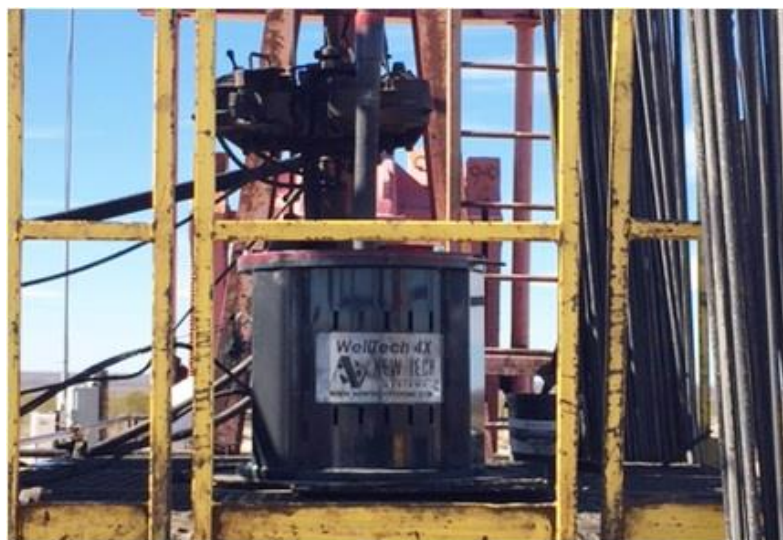
**Slika 3-11.** Uređaj za inspekciju tubinga prilikom njegovog izvlačenja iz bušotine na površinu (www.newtechsystems.com, 24.3.2020.)

Tehnologija i oprema koja se koristi za inspekciju tubinga direktna je odgovorna za kvalitetu dobivenih podataka i za odluku kod kojeg komada tubinga će doći do zamjene. Oprema slabije kvalitete očitava samo radijalni gubitak unutarnje površine tubinga, koje je obično uzrokovano korozivskim trošenjem. Ukoliko je to moguće, potrebno je koristiti opremu koja detektira radijalna i longitudinalna oštećenja u tubingu. Longitudinalna oštećenja najčešće se pripisuju mehaničkom trošenju unutarnje stijenke tubinga uslijed djelovanja spojnice klipnih šipki (Clarke i Malone, 2016). Opremu koja se koristi za inspekciju tubinga potrebno je prije upotrebe kalibrirati za određeni promjer tubinga koji se skenira. Uređaj se postavlja na ušće bušotine te se tubing pregledava odmah po izlasku iz bušotine, a skenirani podaci se šalju na računalo (slika 3-11). Za inspekciju su najčešće zadužena dvojica radnik. Jedan je zadužen za pregledavanje prikupljenih podataka te na temelju njih sugerira drugom radniku koje komade tubinga treba izbaciti iz niza tubinga (www.newtechsystems.com, 24.3.2020.).

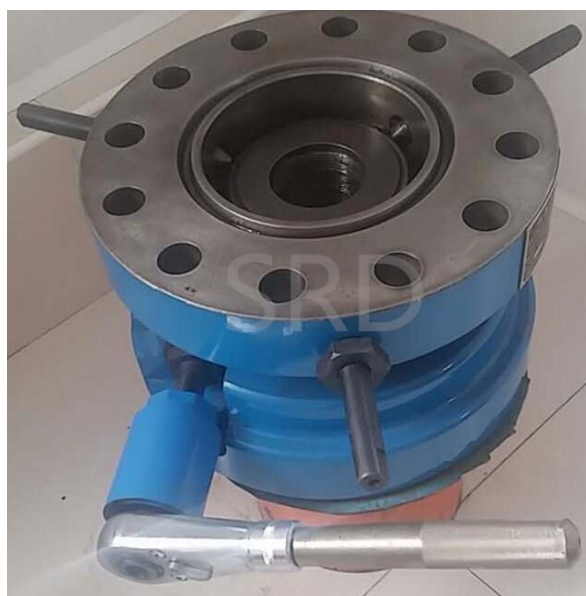
**Slika 4-3.** Rotator tubinga pokretan ručno ([www.alibaba.com](http://www.alibaba.com), 31.3.2020.)

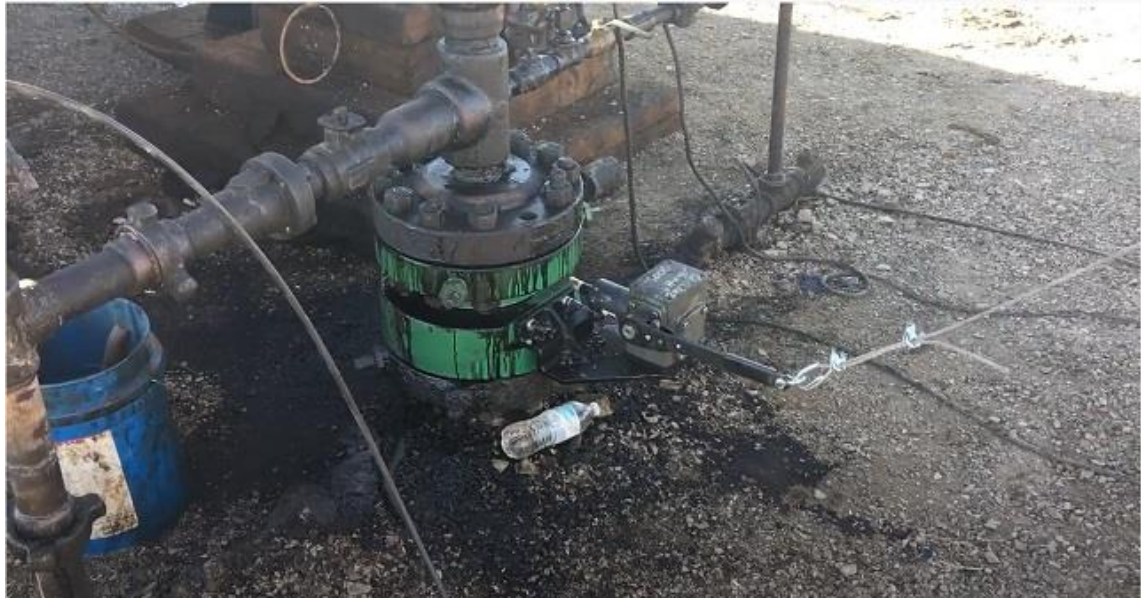
**Slika 4-5.** Mehanički rotator tubinga (www.youtube.com, 10.12.2019.)

Mehanički način pokretanja rotatora tubinga najčešći je kod dubinskih klipnih sisaljki (eotools.com/index.php, 10.12.2019.). Kod mehaničke rotacije tubing je pokretan direktno kretanjem pomične motke njihalice, bez ikakve vanjskog izvora napajanja. Pomična motka obično je spojena metalnim užetom na ručku koja pokreće mehanizam za rotaciju tubinga. Ručka djeluje na istom principu kao i nasadni ključ, odnosno omogućuje rotaciju samo u jednom smjeru, dok se u drugom zaustavlja (www.freepatentsonline.com, 10.12.2019.). Kod ugradnje nekih rotatora potrebno je odrediti udaljenost od ručke rotatora tubinga do pomične motke, jer taj limitirajući faktor zna biti odlučujući za uspješnu ugradnju određenih vrsta rotatora (Hart, 2003).

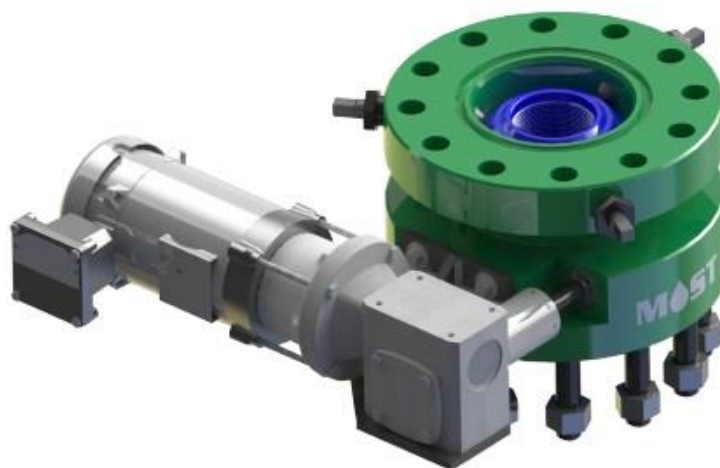
**Slika 4-6.** Električno pogonjeni rotator tubinga (mostoil.com, 20.1.2020.)

Okretanje tubinga pomoću vanjskog elektromotorom koriste se kod vijčanih sisaljki koje imaju površinski, električno pogonjeni sustav. Prema podacima kompanije Most Oil, elektromotori koji okreću tubing raspoloživi su u varijantama 12 V, 110 V, 230/460 V napona. Postoji i varijanta elektromotora 220 V, koji ima protueksplozijsku zaštitu (eotools.com/index.php, 10.12.2019.). Ovakve vrste rotatora tubinga mogu podnijeti opterećenja od 142,43 kN dok je rotator u dinamičkom stanju rada tj. dok je brzina okretaja veća od 1 okretaja po danu (OPD). Sve ispod navedene brzine tj. manje od 1 OPD podrazumijeva da je rotator u statičkom stanju rada te je u tom slučaju dozvoljeno opterećenje od 560,48 kN. Dozvoljeni radni tlakovi kod ovakvih rotatora tubinga varira od 13 790 kPa do 34 475 kPa te uvelike ovise od promjeru bušotine na koju se montiraju (mostoil.com, 20.1.2020.). Važno je napomenuti da je svaki rotator tubinga dizajniran na posebni zupčanički prijenos, odnosno omjer broja okretaja pogonskog zupčanika (drugim riječima pogonske osovine motora) potrebnih da bi se ostvario jedan okretaj glavnog zupčanika. Ti odnosi mogu varirati od 80:1 pa do 135:1 što primarno ovisi o proizvođaču (Lacy, 1992).

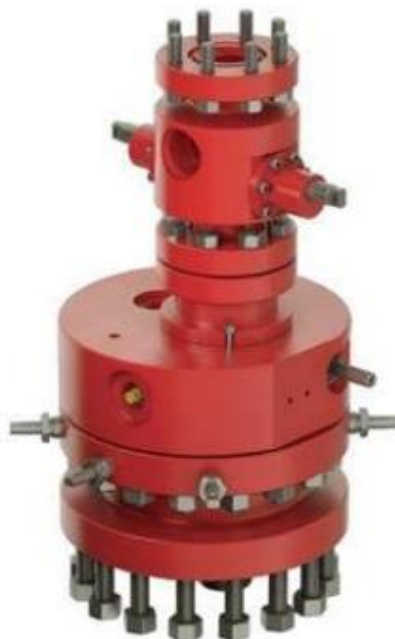
**Slika 4-9.** Rotator tubinga s već ugrađenim preventerom (pjoperating.com, 10.12.2019.)

U današnje vrijeme, većina proizvođača, uz svoje klasične modele rotatora tubinga, nude i modele s već ugrađenim preventerima (pjoperating.com, 10.12.2019.) (slika 4-9) ili u ponudi rotatora tubinga nude i svoje preventere koji se relativno lako mogu instalirati na iste modele ili preventeri dolaze s dvojnou funkcijom, odnosno preventer i cijevni T-komad čine jedan sklop (slika 4-10) (patents.google.com/patent/US6834717, 11.12.2019.).

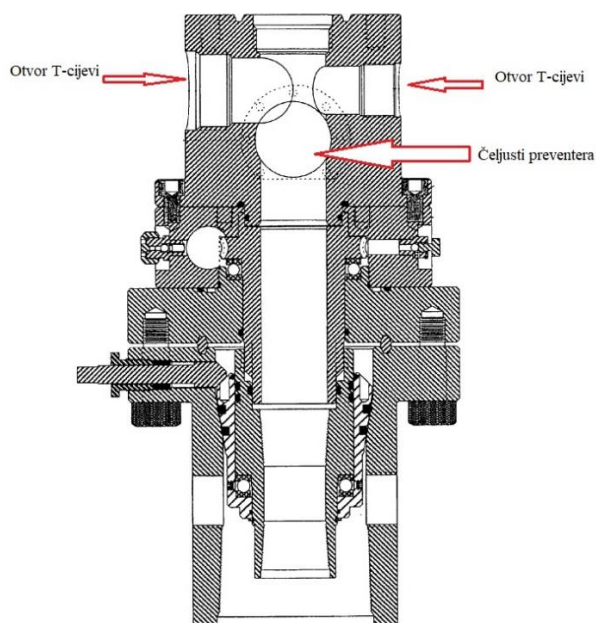
**Slika 4-10.** Rotator tubinga s modulom dvojne funkcije prevetera i cijevnog T komada (patents.google.com/patent/US6834717, 11.12.2019.)

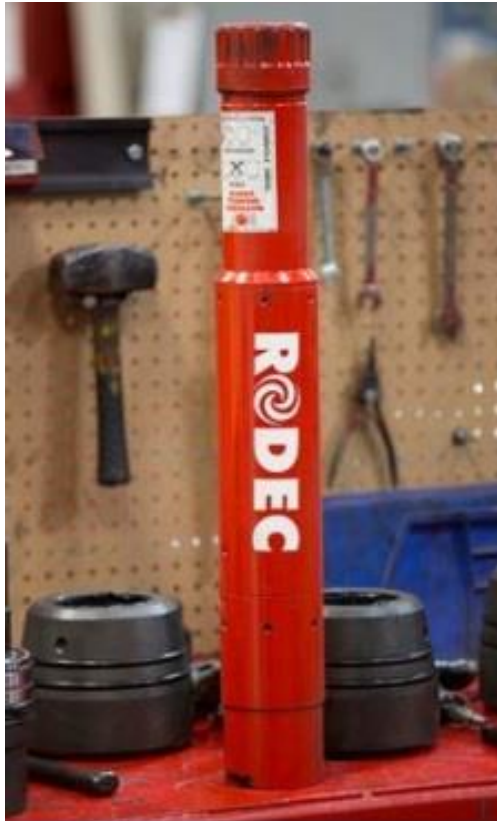
**Slika 4-11.** Rotacijska glava (pjoperating.com, 10.12.2019.)

Prva dizajnirana alatka radila je na principu rotacijske glave, te je osmišljena kako bi se ugradila u sklopu sidrenog pakera. U sklopu alatke se nalazila "J" brava, sustav ležajeva i komplet elastomernih brtvi. (Lacy, 1992). Brtve omogućuju instalaciju rotacijske glave u prijelazu za odlaganje, odnosno debelostjenoj kratkoj cijevi koja ima strojno obrađenu unutarnju površinu koja omogućuje brtvljenje prostora oko rotacijske glave. "J" brava ima radni položaj i rotacijski položaj. Radni položaj omogućuje da se moment torzije prenese kroz rotacijsku glavu kako bi se ili aktivirao ili oslobodio sidreni paker. Rotacijski položaj aktivira ležajeve u sidrenom pakeru i omogućuje stavljanje tubinga pod nateg. (Lacy, 1992) (slika 4-11).

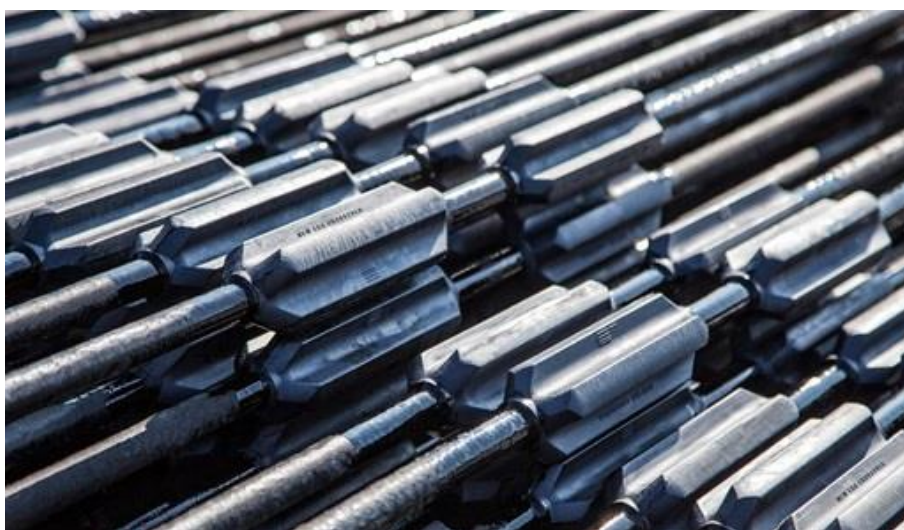
**Slika 5-1.** Centralizeri na klipnim šipkama (www.nov.com, 31.3.2020.)

Zbog većeg unutarnjeg promjera tubinga naspram vanjskog promjera klipnih šipki, dolazi do pojave kontaktnog područja prilikom njihove interakcije uslijed recipročnog ili rotacijskog gibanja klipnih šipki. Time se kompletna bočna sila klipnih šipki, oslanja na te male kontaktne površine ili područja. Uvođenjem centralizera (slika 5-1), koje su većeg vanjskog promjera od klipnih šipki, kontaktna površina između njih i tubinga se povećava, a time se bočno opterećenje ravnomjernije raspoređuje unutar tubinga (Hart, 2003). Također, zbog većeg promjera od klipnih šipki, centralizeri sprječavaju njihovu interakciju s tubingom te time smanjuju učestalost pojave oštećenja i troškove koji bi inače nastali popravkom i zamjenom klipnih šipki. Međutim, kontakt metala o metal između centralizera i tubinga naposljetku će ipak uzrokovati trošenje niza tubinga te posljedično njegovo oštećenje (Clarke i Malone, 2016).

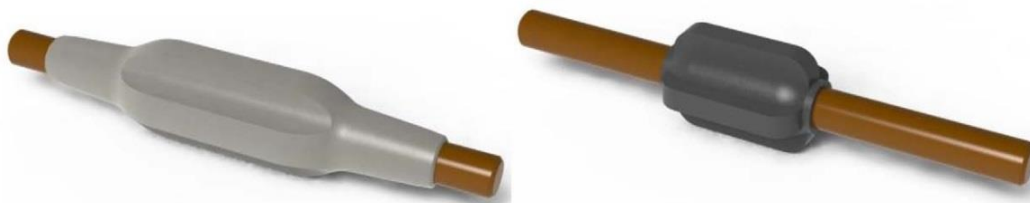
**Slika 5-3.** Konkavni (lijevo) i konveksni (desno) centralizeri klipnih šipki (Clemens et al., 2018)

Centralizeri se mogu podijeliti na centralizere koje su napravljeni lijevanjem u sklopu izrade klipnih šipki u tvornici pa se zatim u gotovom stanju prenose na bušotinu te na centralizere koji se pričvršćuju na klipne šipke od strane radnika na bušotini. Kako je već prethodno spomenuto, najčešće imaju četiri rebra, ravnomjerno raspoređena oko vertikalne osi. Mogu biti konkavnog oblika, čija je odlika da imaju znatno veći volumen raspoloživ za trošenje. Nasuprot tome, postoje oni konveksnog oblika koji imaju manje potrošne površine, ali osiguravaju veću površinu za protok fluida između njih i unutarnje stijenke tubinga (slika 5-3). Također, dostupni su u različitim duljinama i oblicima, te se izrađuju od različitih materijala, a svaki oblik namijenjen je za određene uvjete u bušotini i tip ugrađene dubinske opreme (Clemens et al., 2018). Tako se prilikom odabira centralizera za bušotinu opremljenu vijčanim sisaljka odabiru centralizeri koji će stvarati manji otpor rotaciji niza klipnih šipka u bušotini. Pa tako npr. Weatherford u ponudi ima centralizere sa spiralnim rebrima specifično otklonjenih od vertikale kako bi se omogućila slobodna rotacija te smanjila potrebna snaga pogonskog motora i moment torzije ([www.weatherford.com](http://www.weatherford.com), 31.3.2020.) (slika 5-4).

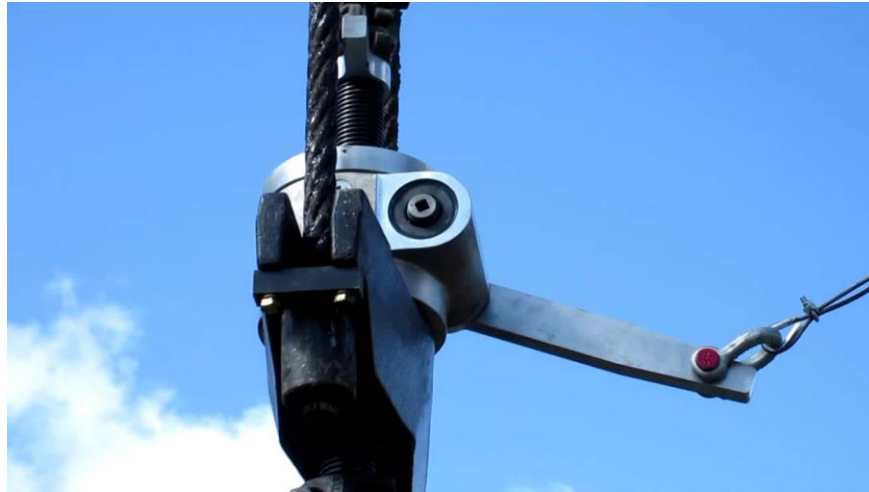
**Slika 5-5.** Rotator klipnih šipki s mehaničkim rotacijskim mehanizmom  
(mivaengineering.ca, 31.3.2020.)

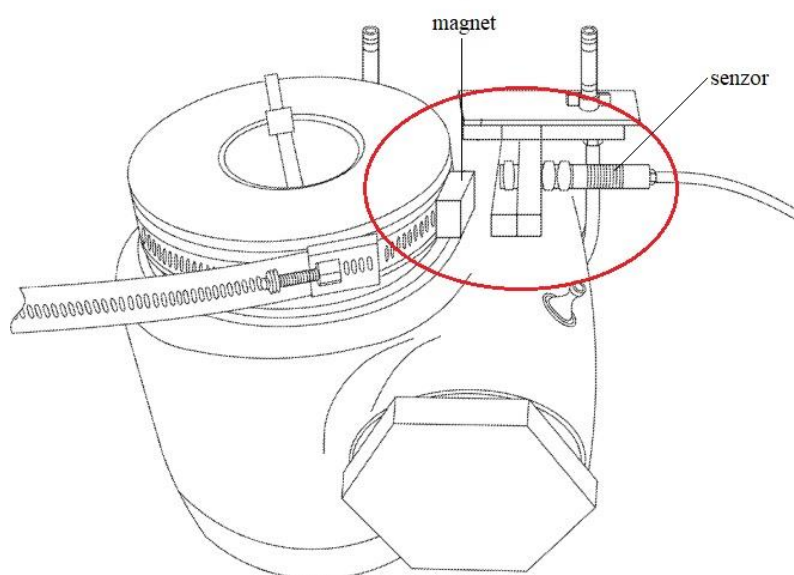
**Slika 5-6.** Senzori za praćenje rotacije glatke šipke (patents.google.com/patent/US9140113B2, 31.3.2020.)

Za razliku od rotatora tubinga koji je fiksno pričvršćen na bušotinsku glavu, rotator klipnih šipki dinamično se kreće gore i dolje, čime se javlja problem kontrole njegova rada. Drugim riječima, kod rotatora može doći do zatajenja ili oštećenja, odnosno može se dogoditi da se ne okreće sa svakim hodom pomične motke njihalice. Kako bi se pratila rotacija glatke šipke, na rotator se postavljaju različite vrste senzora, čiji dizajn ovise o dizajnu rotatora, a ugrađuje ih se po potrebi i ovisno o uvjetima u bušotini. Neki dizajni rotatora uključuju magnete ili više magneta, pri čemu se magneti pričvršćuju oko djela glatke šipke koji rotira, dok se senzor postavlja na statičnom djelu (slika 5-6). Signal koji se očita senzorom dobiva se svaki put kada se magnet na glatkoj šipki poravna s onim na senzoru, što se očitava kao jedan puni okretaj glatke šipke. Oko glatke šipke moguće je postaviti i više senzora, pri čemu bi svaki magnet predstavljao parcijalno okretaj glatke šipke pa tako s 2 magneta, signal bi označavao pola punog okretaja rotatora. Kod nekih dizajna rotatora klipnih šipki moguće je praćenje rotacije niza klipnih šipki preko radijske frekvencije i jednim ili više tiskanih pločica koji šalju informacije radio frekvencijama (engl. *radio-frequency identification – RFID*). Kod nekih rotatora tubinga i povezanog sustava kontrole rotacije niza klipnih šipki dolazi do aktivacije alarma ako ne dolazi do promjene signala ili je ta promjena manja od očekivane. Kontrolni uređaj koji aktivira alarm šalje informacije programskom sustavu koji se nalazi na centraliziranoj lokaciji gdje dolaze i informacije s ostalih bušotina. Informacije se izmjenjuju postojećom radio infrastrukturom, dok neke varijacije dizajna uređaja imaju instalirane programe u opremi kontrolnog uređaja koje određuju je li uređaj operativan te po potrebi odašilju alarm uspoređujući trenutne parametre

rada s unaprijed zadanim parametre od strane operatera (patents.google.com/patent/US9140113B2, 31.3.2020.).

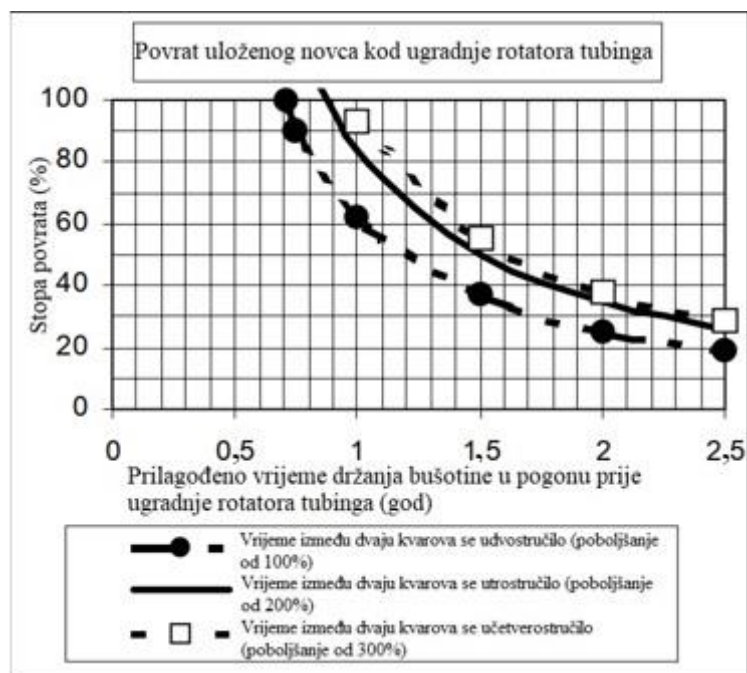
Slika 6.1. Graf stope povrata novca uložene u ugradnjom rotatora tubinga (Hart, 2003)

Za primjenu rotatora na ostalim bušotinama, izrađen je graf (slika 6-1) koji pokazuje stopu povrata novca za bušotinu s vremenom ne uzimajući u obzir povećanje prihoda zbog manjeg vremena u kojem je bušotina bila van pogona, što bi znatno poboljšalo ekonomsku isplativost investicije. Iz ovih podataka koji pokazuju produljenje vremena između oštećenja na tubingu, naivno bi se moglo zaključiti da bušotine koje su u remontu svakih 18 mjeseci, a nemaju druge veće i učestalije kvarove, da nakon ugradnje rotatora rade 7 godina bez zastoja. To naravno nije slučaj, međutim, cijena popravka se smanjuje, jer dolazi do oštećenja manjeg broja komada tubinga nego inače (Hart, 2003).
