**IZVEDBA ZAMJENSKOG ZDENCA Z-15/3 NA CRPILIŠTU VINOGRADI,  
OSIJEK**

Diplomski rad

Mihaela Bašić  
GI 377

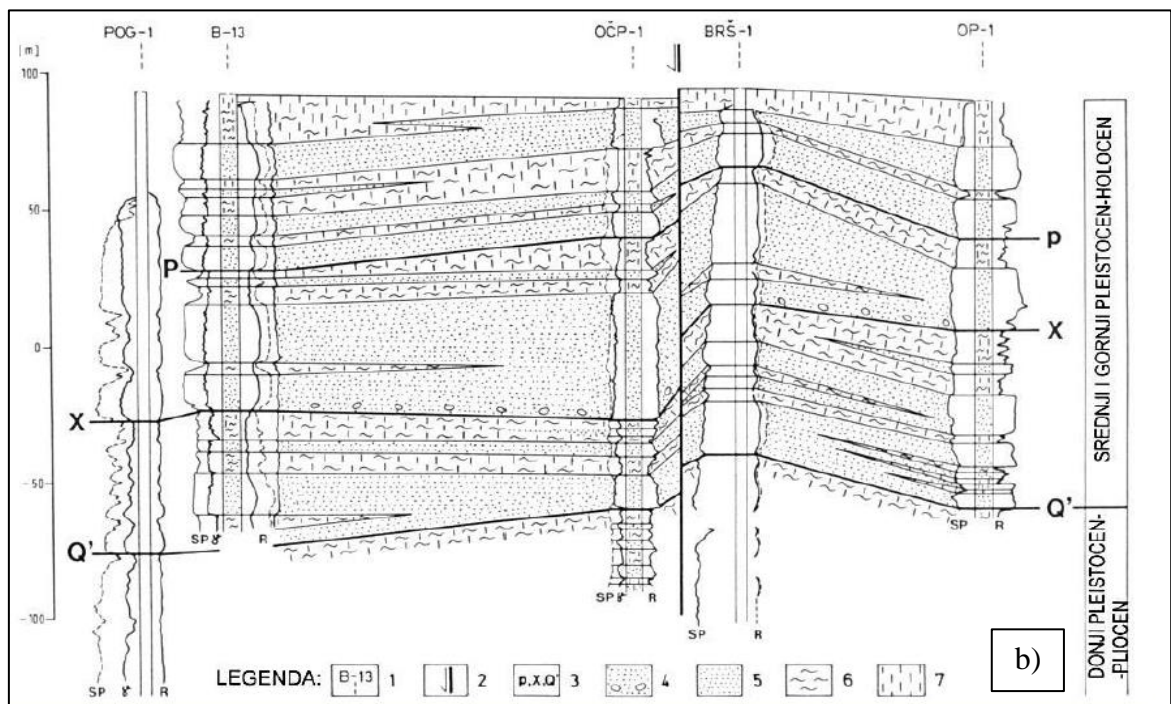
Slika 2-5. a) Položajna karta regionalnog korelacijskog profila kvartarnih naslaga osječke Podravine; b) Regionalni korelacijski profil kvartarnih naslaga osječke Podravine. Oznake: 1 – istraživačka bušotina, 2 – rasjed s oznakom spuštenog bloka, 3 – korelacijski markeri, 4 – pijesak s pokojom valuticom, 5 – sitno i srednjezrnati pijesak, 6 – glina, 7 – prah. (Urumović, 2013)

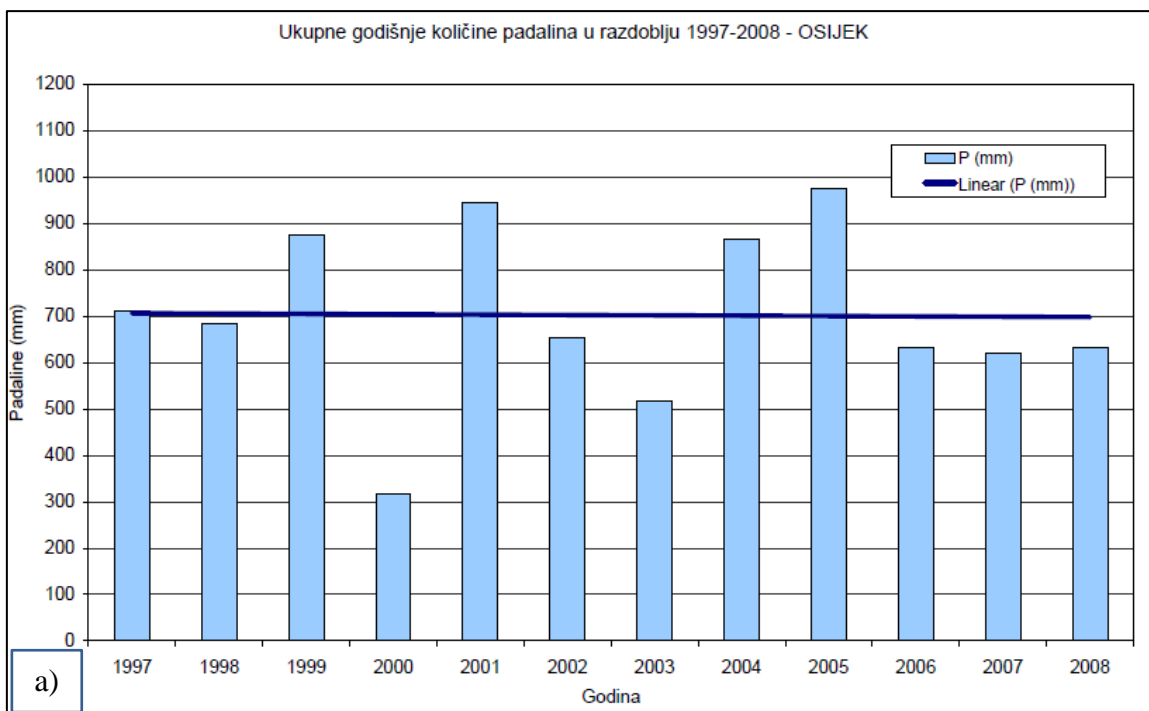
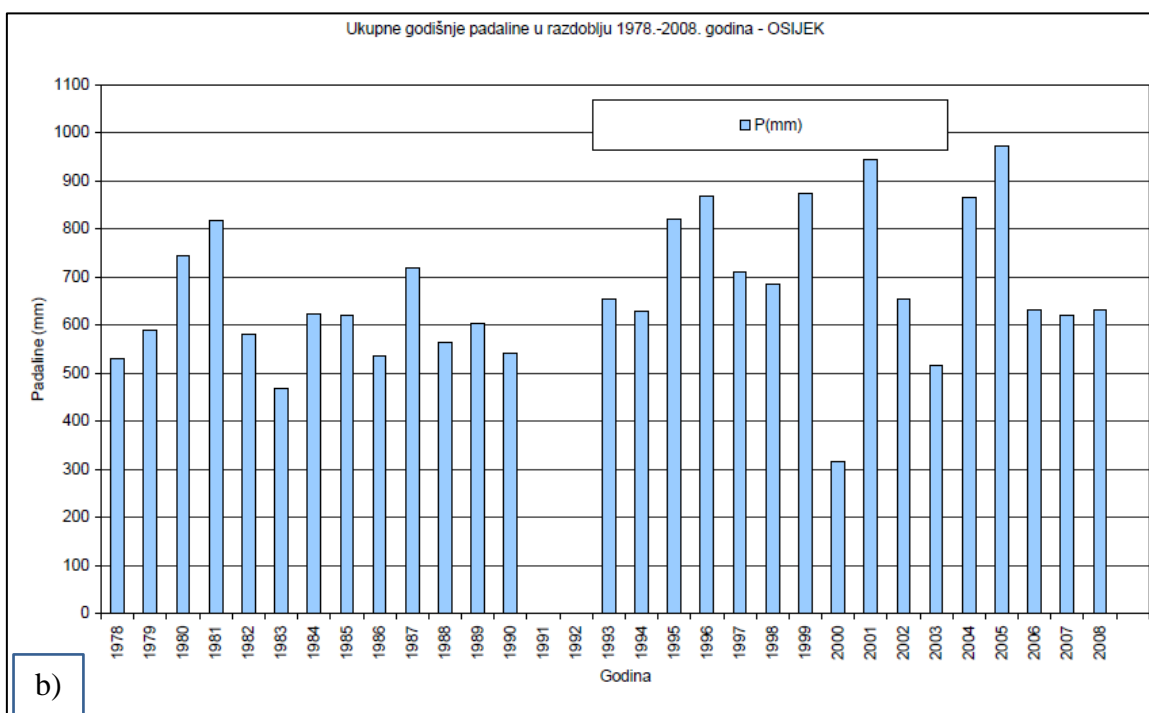
Slika 2-8. a) Izmjerene vrijednosti i linearni trend godišnjih padalina u razdoblju 1997.-2008. na meteorološkoj stanici Osijek; b) Izmjerene vrijednosti godišnjih padalina u razdoblju 1978.-2008. godine na meteorološkoj stanici Osijek (Brkić i dr., 2009)

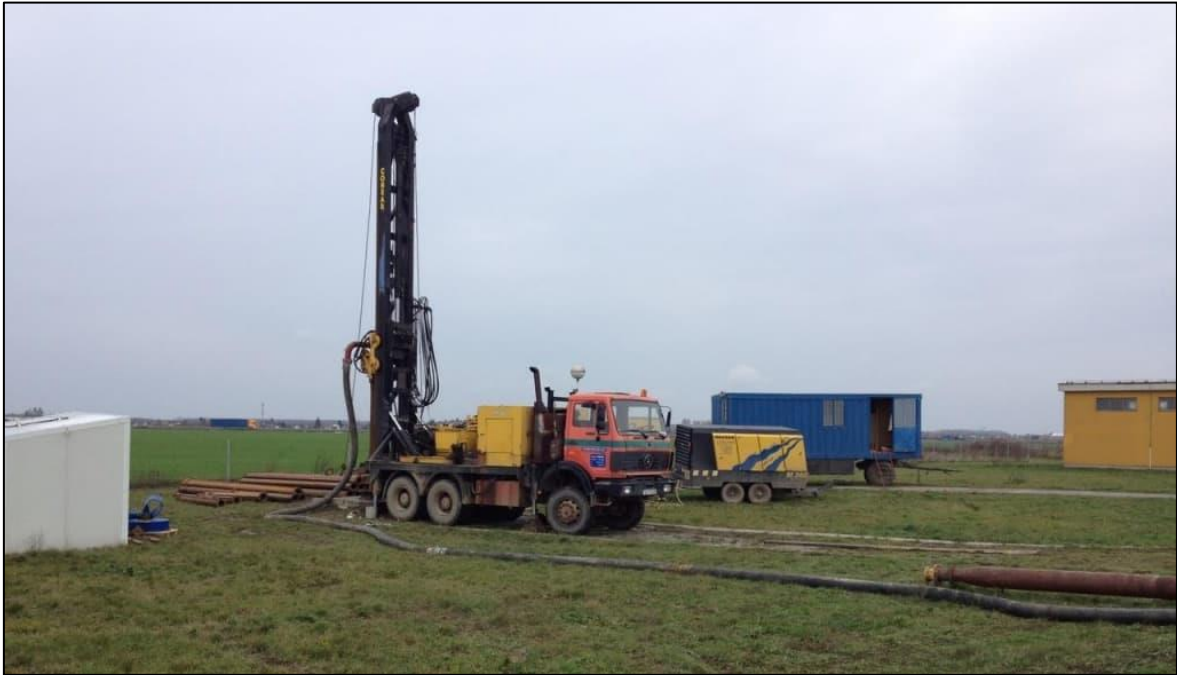
Slika 3-2. Reversna hidraulična samohodna bušača garnitura CONRAD (Vodovod Osijek, 2020)

Bušenje zdenca Z-15/3 izvedeno je do dubine od 115 m. Bušenje je izvedeno reversnom metodom uz ispiranje vodom, dlijetom promjera 840 mm. Pri tome je korištena reversna hidraulična samohodna bušača garnitura CONRAD COMAX 800, MK2 (slika 3-2). Tijekom bušenja nisu uzimani uzorci nabušenog materijala budući da je geološka građa poznata.

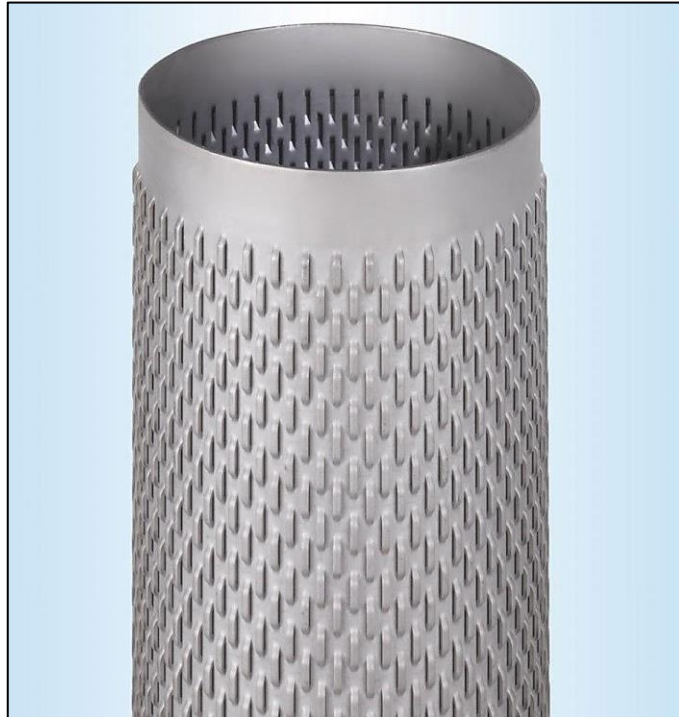
Slika 3-3. Mostićavo sito tvrtke Paparelli (Paparelli screens, 2020)

Sito omogućava tok vode u zdenac te u isto vrijeme, u kombinaciji sa šljunčanim zasipom, sprječava da pijesak i drugi sitniji materijal začepi zdenac ili ošteti pumpu. Mostićava sita se danas najčešće koriste jer pokazuju dobar omjer cijene i tehničkih karakteristika. Postotak otvorenog prostora sita bi trebao biti približno jednak poroznosti vodonosnih naslaga ili šljunčanog zasipa jer velika razlika uzrokuje turbulentni tok i smanjenje efikasnosti zdenca (Banks, 2007).

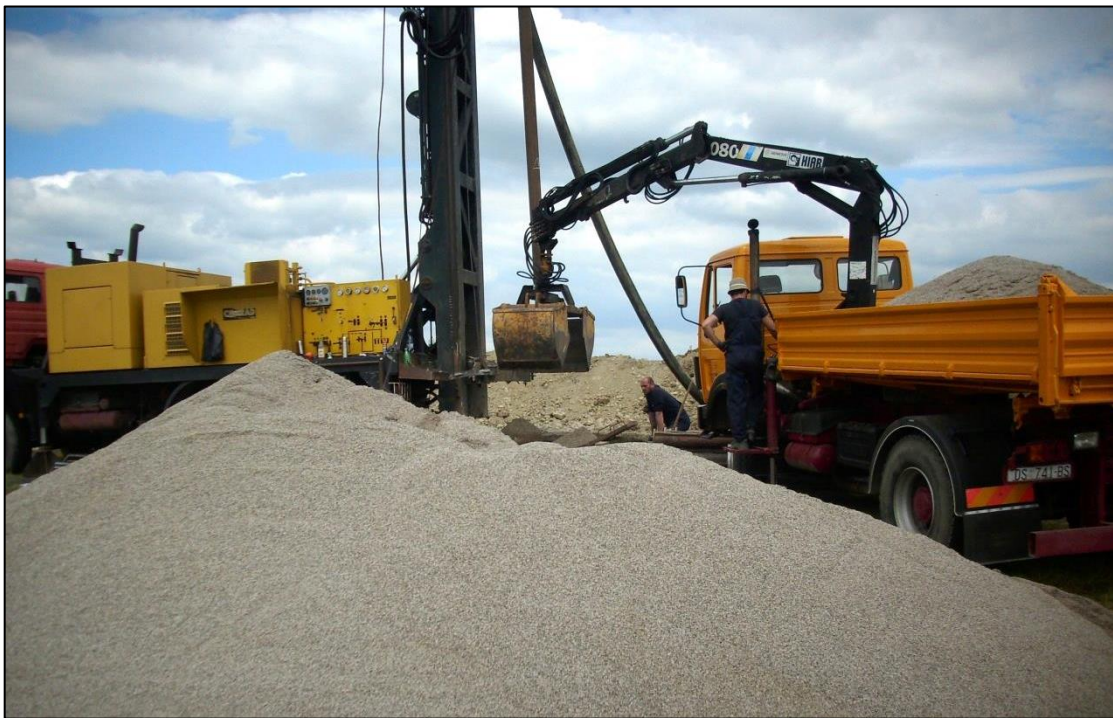
Slika 3-4. Ubacivanje šljunčanog zasipa (fotografija Željka Duića)

Nakon ugradnje konstrukcije zdenca, slijedi ubacivanje šljunčanog zasipa u prostor između cijevi, tj. sita i stijenki bušotine (slika 3-4). Šljunčani zasip sprječava zapunjavanje sita te zajedno sa sitom tvori filter zdenca. Materijal koji se koristi kao šljunčani zasip je prirodan silikatni pijesak ili šljunak (Banks, 2007). Zrna su zaobljena, glatka i jednolična. Šljunčanje je potrebno obaviti postupno kako bi se zasip uredno posložio te se nasipava iznad sita jer će se zasip s vremenom još više posložiti i slegnuti. U zdenca velikog promjera se nasipava reversnom cirkulacijom vode kroz zdenac dok se prstenasti prostor neprekidno puni materijalom. Iznad šljunčanog zasipa stavlja se glineni čep, a iznad čepa glineni tampon do površine. Glineni tampon ima funkciju nepropusnog sloja koji sprječava zagađenje zdenca utjecajima s površine.

Šljunčani zasip se odabire prema granulometrijskim podacima iz bušotina i treba biti 5 – 10 puta krupniji od materijala vodonosnika. U ovom slučaju nije bilo potrebno raditi granulometrijsku analizu budući da je iz prethodnih bušenja na crpilištu Vinogradi poznata potrebna veličina materijala. Odabran je granulat veličine od 1 do 3 mm.

Šljunčani zasip je kod zdenca Z-15/3 ugrađen od dna bušotine (115 m) do 31 m, a iznad njega u zoni pune cijevi je glineni tampon.

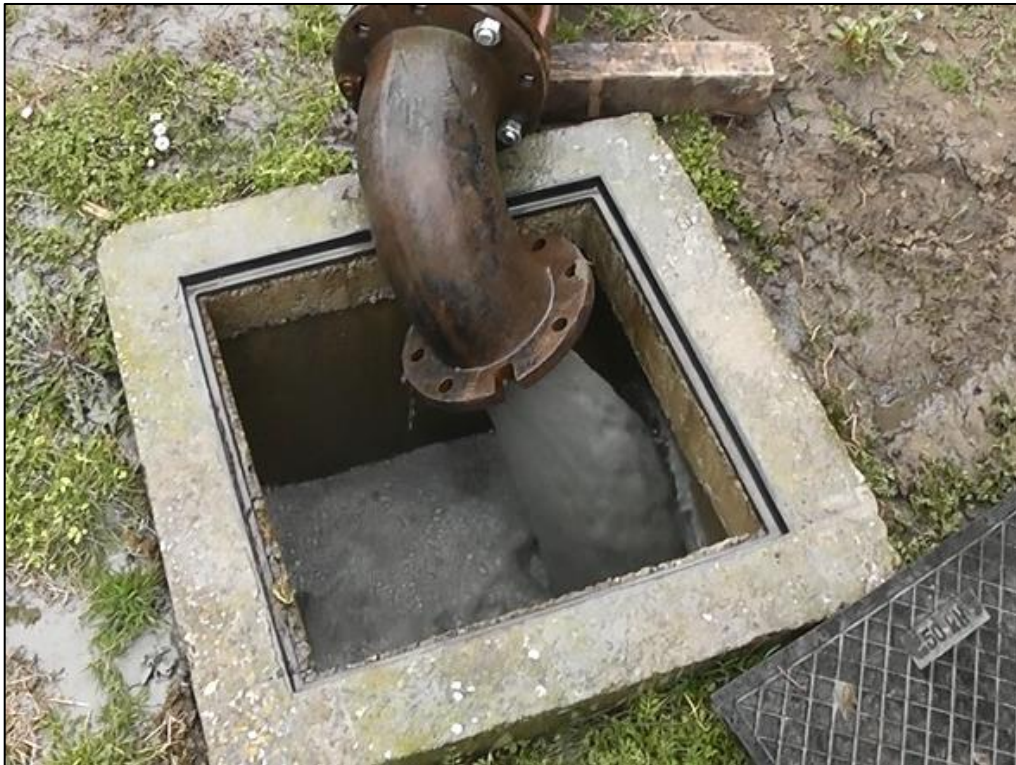
Slika 3-5. Voda na izlazu iz blende prije osvajanja (fotografija Željka Duića)

Slijedi osvajanje zdenca koje započinje otvorenim air-liftom. U zdenac se spuštaju zračne cijevi te se kreće s malim uronom (dubina se iskustveno određuje), kroz kompresor se utiskuje zrak te se izbacuje voda kroz pribor. Voda je na početku sive boje (slika 3-5) te se air-lift provodi sve dok voda ne postane potpuno bistra i bez materijala. Kada voda postane čista, povećava se uron za 6 m te se ponovo osvaja i tako nastavlja sve do dna bušotine gdje se očisti taložnik. Nakon toga se podiže pribor do kote najdonjeg sita i čisti se air-liftom i kreće s tzv. šutiranjem – izmjenjiv rad kompresora. Ventil kompresora se zatvara kako bi se postigao što veći tlak pa se naglo otvara čime dolazi do velikog burkanja vode. "Šutira" se kroz sva sita u zdencu.

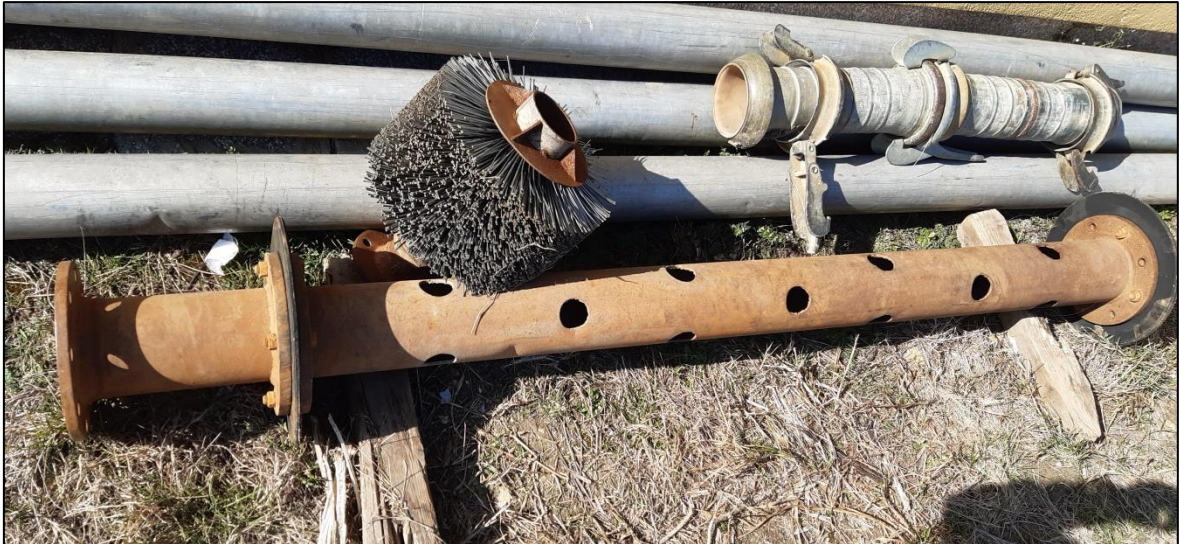
Slika 3-6. Sektorski ispirać (fotografija Željka Duića)

Nakon otvorenog air-lifta kreće osvajanje sektorskim ispiračem. Sektorski ispirač je element koji se stavlja na cijevi, s gornje i donje strane ima gumenu brtvu (paker), a između je perforirana cijev (slika 3-6). Brtve izoliraju točno određeni interval (najčešće 2 m) te se ispire po dijelovima sita.

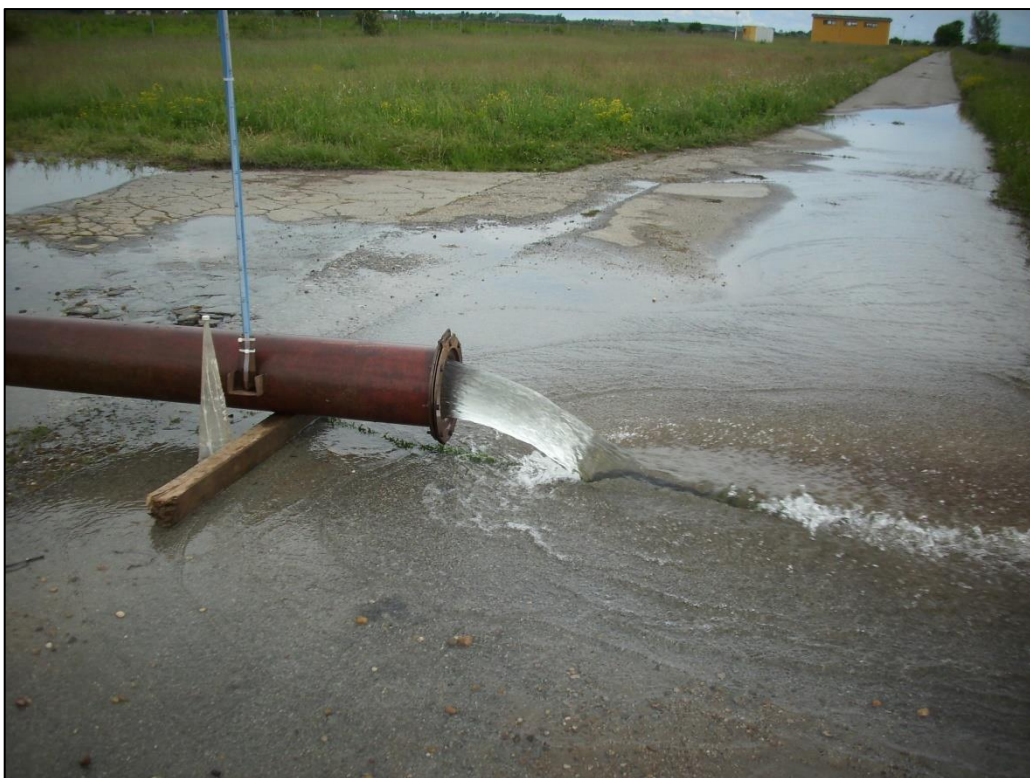
Slika 3-7. Blenda (fotografija Željka Duića)

Osvajanje završava čišćenjem taložnika otvorenim air-liftom kada je voda u Imhoffovom lijevku na blendi potpuno bistra i bez taloga (slika 3-7).

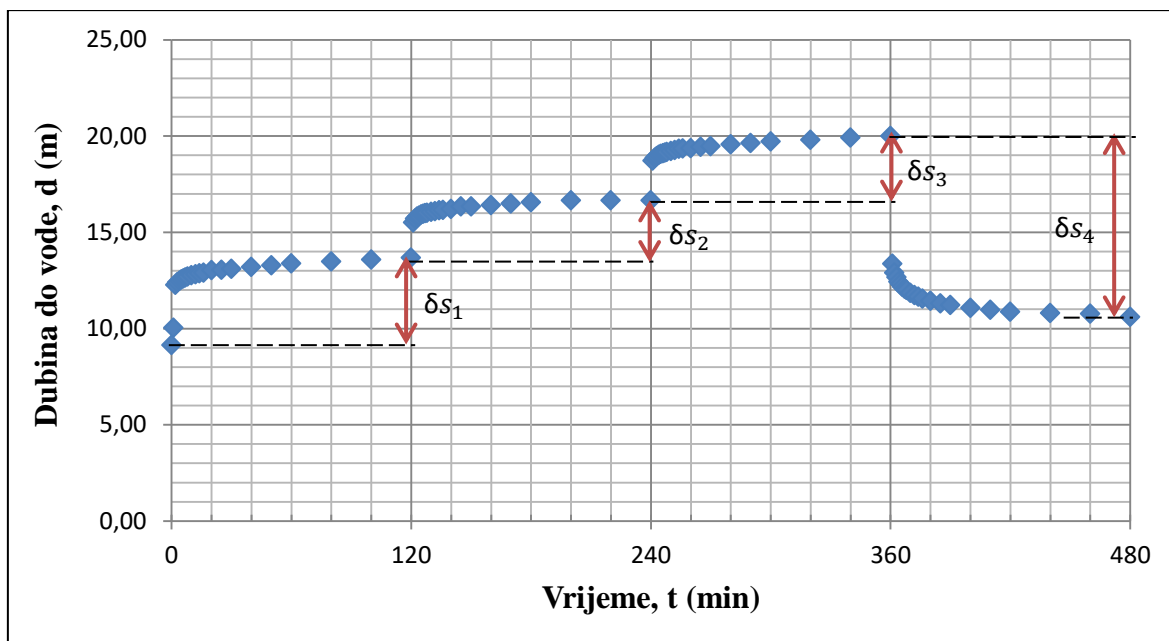
Slika 4-2. Dijagram sniženja pri pokusnome crpljenju razlučenog na priraste sniženja

Na slici 4-2 je prikazano sniženje pri pokusnom crpljenju razlučeno na priraste sniženja koji su izazvani porastom crpne količine, a rezultati proračuna, dobiveni prethodno navedenim formulama i pomoću podataka očitanim na slikama 4-1 i 4-2, prikazani su u tablici 4-1.

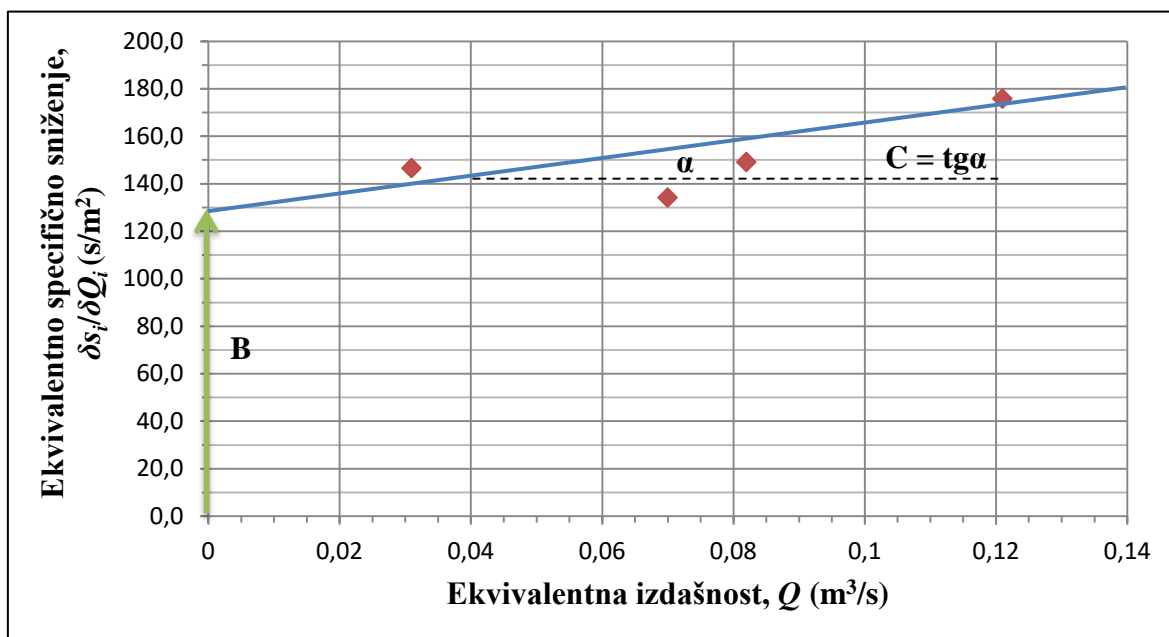
Slika 4-3. Dijagram ekvivalentna izdašnost - ekvivalentno specifično sniženje

Dobivene vrijednosti ekvivalentne izdašnosti i ekvivalentnog specifičnog sniženja za svaki korak su prikazane na dijagramu 4-3 te su točkasti podaci aproksimirani pravcem. Odsječak na osi ordinata, tj. na osi specifičnog sniženja je jednak  $B$  – vrijednost linearnih gubitaka u vodonosniku, a za odredbu parametra  $C$  – vrijednost nelinearnih gubitaka na

zdenačkom zacjevljenju potrebno je na temelju očitanih  $\Delta x (Q)$  i  $\Delta y (\delta s_i/\delta Q_i)$  vrijednosti izračunati tangens kuta  $\alpha$ .

Vrijednost parametra linearnih gubitaka u vodonosniku je  $B = 129 \text{ s/m}^2$ , a vrijednost parametra nelinearnih gubitaka u vodonosniku iznosi  $C = 300 \text{ s}^2/\text{m}^5$ . Prema tome, ukupno sniženje u zdencu  $s_u$  je jednako zbroju gubitaka formacije  $s$  i gubitaka zdenca  $s_z$ :
