SVEUČILIŠTE U ZAGREBU
RUDARSKO-GEOLOŠKO-NAFTNI FAKULTET
Diplomski studij Geološkog inženjerstva

**INŽENJERSKOGEOLOŠKO ISTRAŽIVANJE U SVRHU PROJEKTIRANJA
SANACIJE ŽUPANIJSKE CESTE ŽC4043 NA LOKACIJI LEVINOVAC**

Diplomski rad

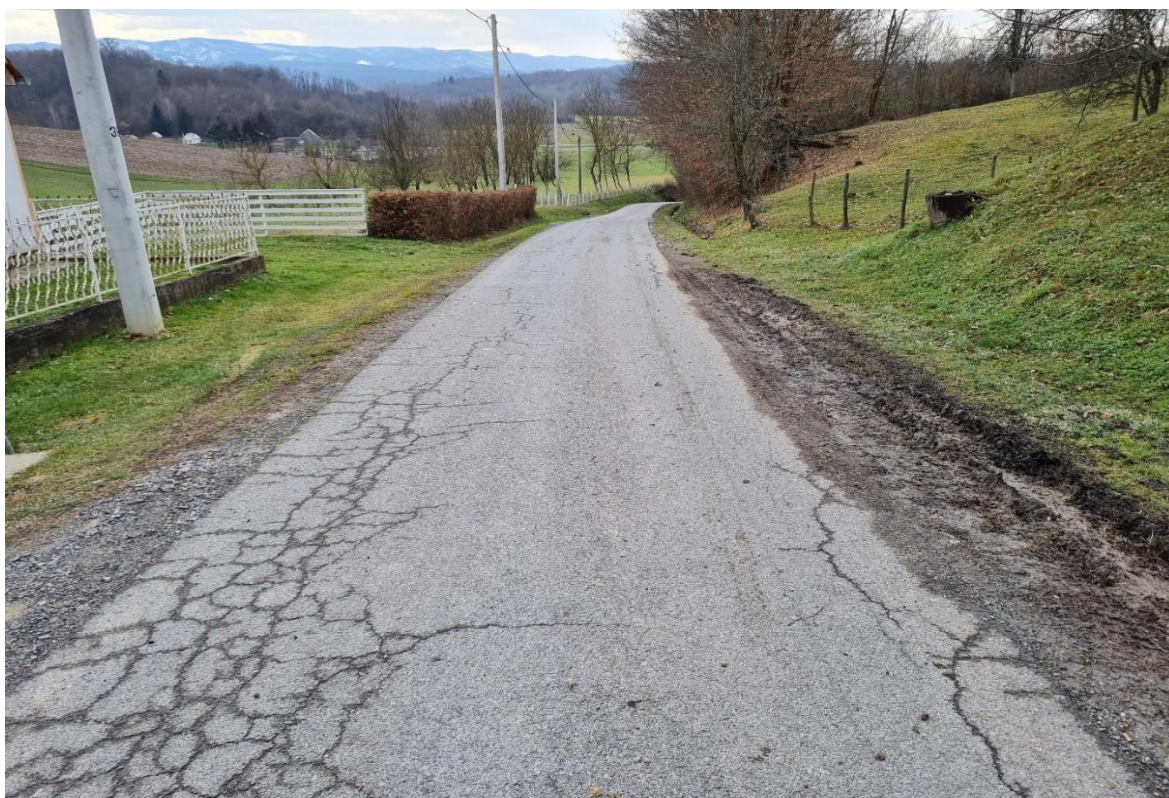
Slika 4-2. Lokacija 1 oko 0+500 na županijskoj cesti ŽC 4043

Lokacija 1, koja je prikazana na slici 4-2., nalazi se između stacionaža 0+453 i 0+556 km županijske ceste ŽC4043, u duljini oko 100 m. Dionica ceste nalazi se pod kutom nagiba od 10° , na padini smjera nagiba prema jugu i jugoistoku. Pružanje prometnice je u smjeru JZ-SI, te se nalazi u usjeku na padini. Visine kosina usjeka iznose do 1,5 m na JI rubu prometnice te do gotovo 3 m na SZ rubu prometnice. U smjeru JZ nagib prometnice iznosi do 7° , a nagibi kosina uz prometnicu su relativno veliki, od 45° do 90° . Aktivni geomorfološki procesi, odnosno procesi klizanja tijekom terenskog istraživanja na istraživanoj lokaciji nisu uočeni. S obzirom na morfologiju padine, postoji mogućnost da na kosinama uz prometnicu dođe do manjih lokalnih odrona tla volumena manjeg od 1 m^3 . Uz rubove prometnice, odnosno u neuređenim kanalima uz kosine usjeka, uslijed intenzivnih oborina dolazi do erozije i transporta materijala. Proces intenzivne erozije mogu dodatno utjecati na pojavu lokalnih odrona na kosinama uz rub prometnice.

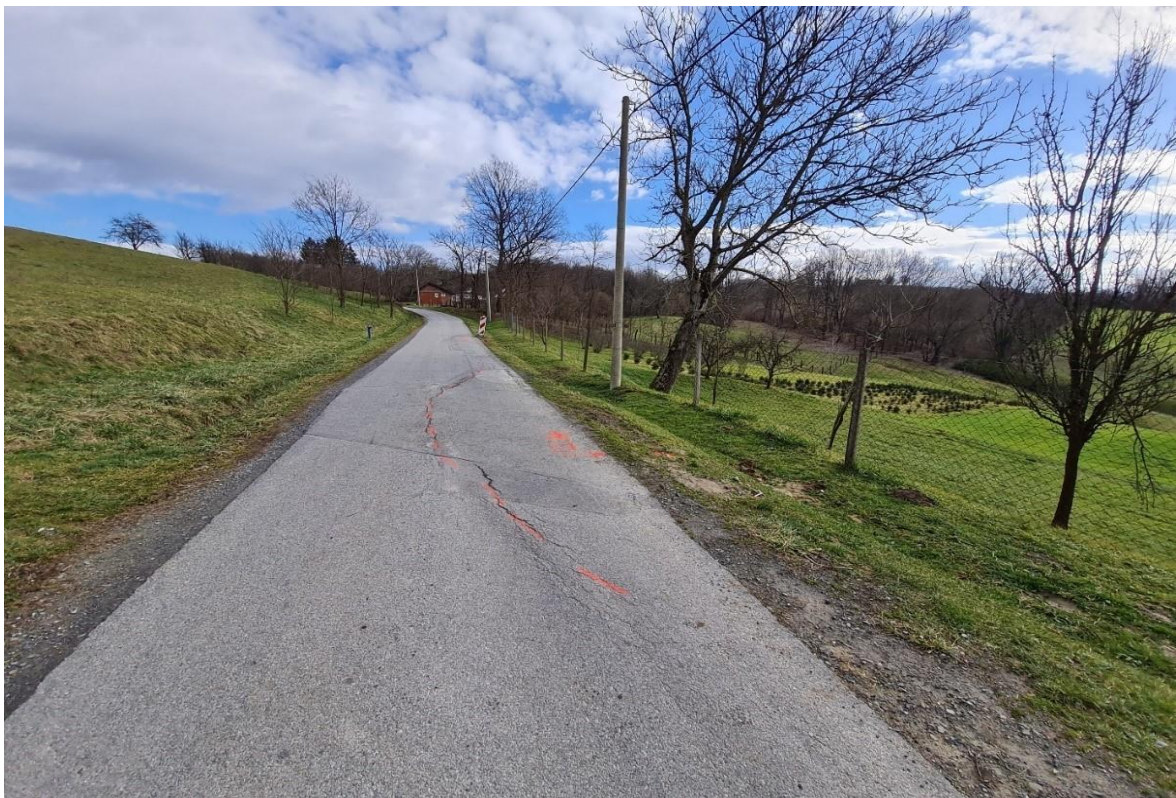
Slika 4-3. Usijedanje prometnice na lokaciji 2 ŽC4043, oko stacionaže 0+727

Istraživana lokacija 2, proteže se u duljini oko 80 m, između stacionaža 0+727 i 0+811 županijske ceste ŽC4043. Dionica se nalazi na padini nagiba u smjeru jugozapada, čiji nagib iznosi od 5 do 10°. Pružanje prometnice je u smjeru SSZ-JJI, a njezin nagib u smjeru SSZ iznosi oko 5°. Na desnoj strani prometnice, nalaze se dva manja usjedanja s pukotinama u duljini od 9 i 10 metara. Usijedanje prometnice na lokaciji 2 prikazano je na slici 4-3. Usijedanja vjerojatno predstavljaju usijedanje nasipa prometnice. Pojava površinske vode na samoj lokaciji, i u njenoj okolini, nije zabilježena.

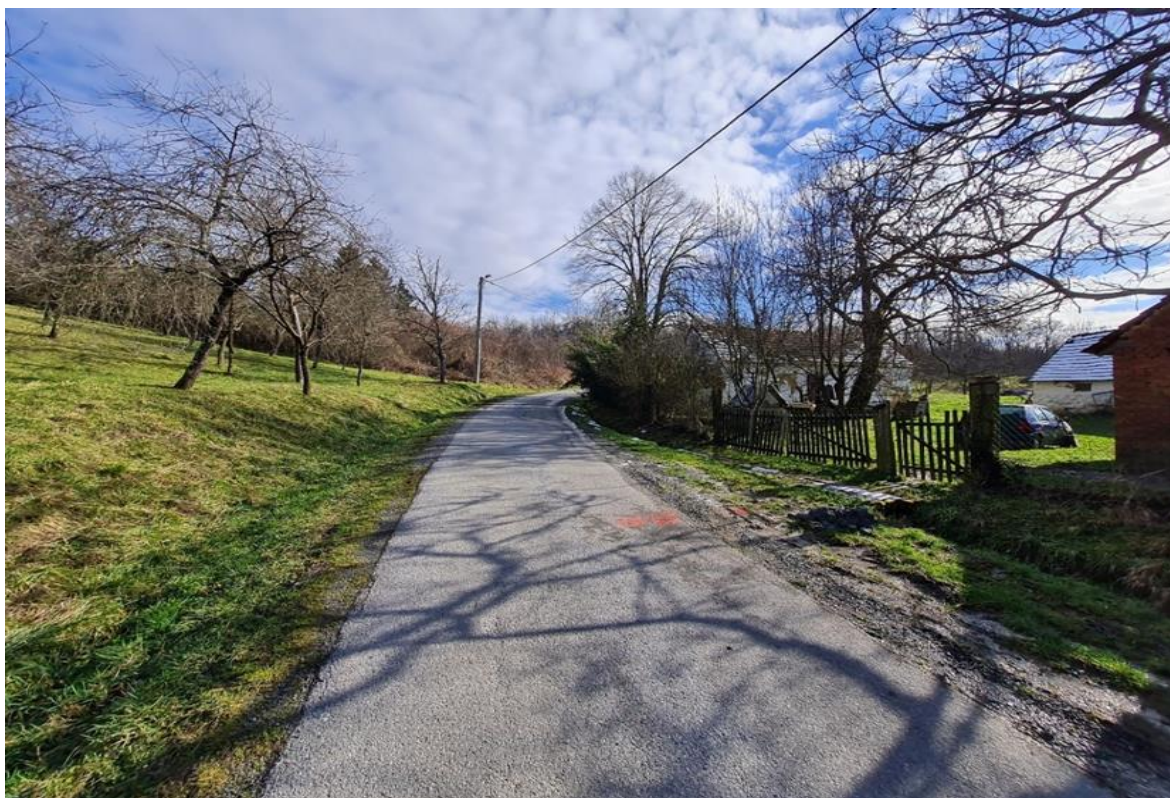
Slika 4-4. Usijedanje prometnice na lokaciji 3, oko stacionaže 1+050

Lokacija 3, koja je prikazana na slici 4-4., proteže se u duljini oko 100 m, između stacionaža 0+962 i 1+067 županijske ceste ŽC4043. Dionica ceste nalazi se na padini nagiba u smjeru zapada i jugozapada. Nagib padine ispod prometnice iznosi 8 do 11°, a iznad prometnice 10 do 15°. Pružanje prometnice na početnom dijelu lokacije je u smjeru SZ-JI, nakon čega zakreće u smjeru S-J. Nagib prometnice u smjeru sjevera i sjeverozapada iznos oko 3°. Terenskim istraživanjem, na padini iznad prometnice, nije bilo moguće uočiti eventualne geomorfološke procese, odnosno procese klizanja i erozije zbog obrasle guste vegetacije. Na zavoju u gornjem dijelu istraživane lokacije, uočeno je slijeganje na površini oko 10 m² (slika 4-4.). Padina koja se nalazi ispod prometnice prekrivena je uglavnom niskim raslinjem, te mjestimično visokom vegetacijom. Iz navedenih razloga, nisu uočeni aktivni geomorfološki procesi. Pojava površinske vode na samoj lokaciji, i u njejoj okolici, nije zabilježena.

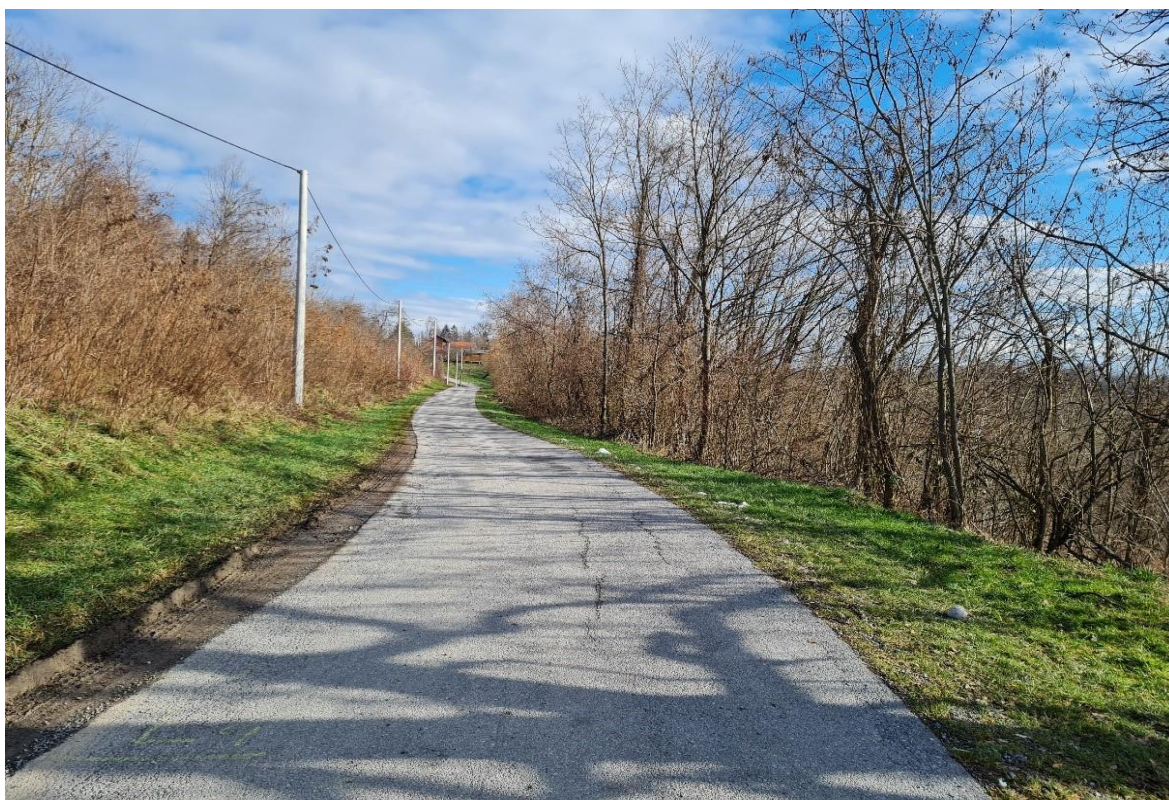
Slika 4-5. Lokacija 4 oko stacionaže 1+270 na županijskoj cesti ŽC 4043

Istraživana lokacija 4, prikazana je na slici 4-5., nalazi se između stacionaža 1+133 i 1+335 županijske ceste ŽC4043, a proteže se u duljini oko 200 m. Dionica se nalazi na padini generalnog pada u smjeru juga. Nagib padine iznosi od 14 do 18°. Pružanje prometnice je u smjeru Z-I, a nagib same prometnice je vrlo mali i iznosi od 0 do 2°. Procesi klizanja i erozije na padini ispod i iznad prometnice nisu uočeni zbog vrlo guste vegetacije. Međutim, na prometnici su uočene mnogobrojne pukotine, čije je pružanje paralelno prometnici, u smjeru Z-I, u duljini od 0,5 do 3 metra. Uz utvrđene pukotine pojavljuje se i usijedanje do nekoliko centimetara. Na lokaciji 4 nije uočena nikakva pojava na temelju koje se može zaključiti da je riječ o klizanju. Na zadnjem dijelu istraživane lokacije, s lijeve strane prometnice, nalazi se stambeni objekt na kojem su uočena znatna oštećenja. Na prometnici uz stambeni objekt, također su uočene pukotine. Niti jedna vidljiva pukotina ne ukazuje da je došlo do horizontalnih pomaka uzrokovanih klizanjem te se pretpostavlja da su oštećenja također posljedica slijeganja i puzanja, uz dodatno prometno opterećenje. Pojava površinske vode na samoj lokaciji, i u njenoj okolici, nije zabilježena.

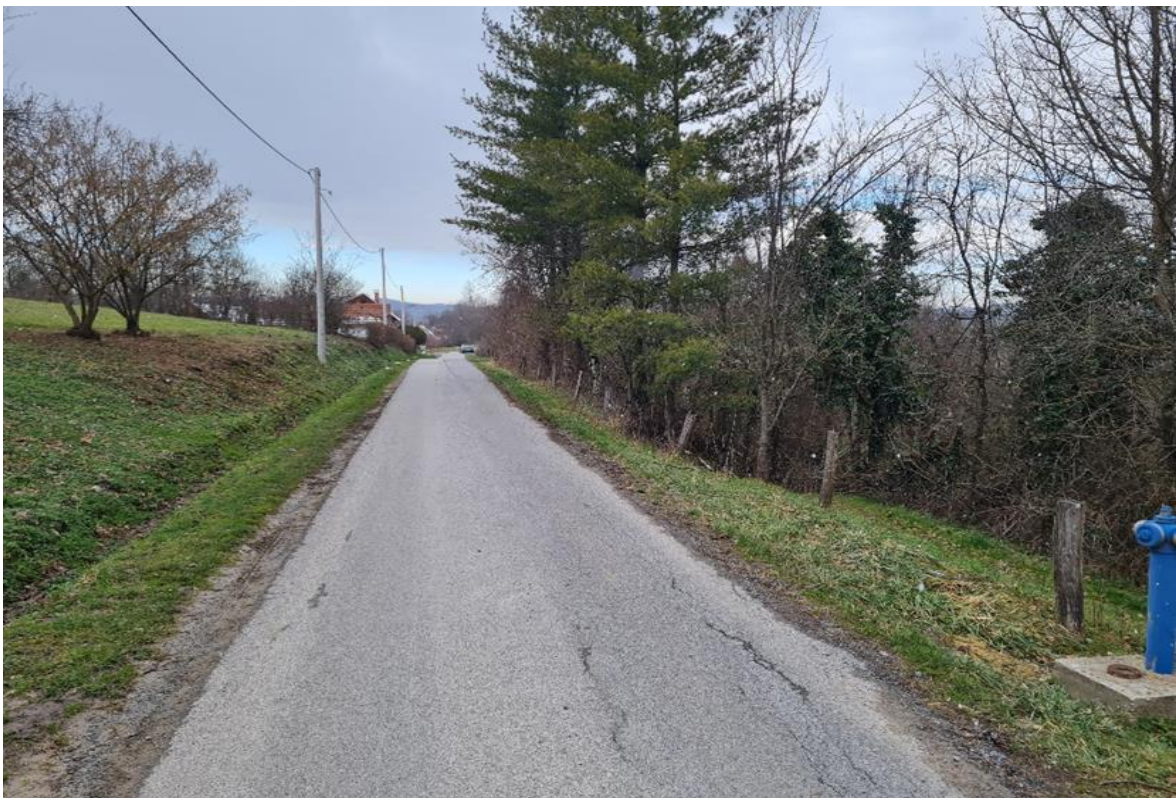
Slika 4-6. Lokacija 5 oko stacionaže 1+500 na županijskoj cesti ŽC4043

Istraživana lokacija 5 proteže se u duljini oko 200 m, između stacionaža 1+393 i 1+518 županijske ceste ŽC 4043. Prikaz istraživane lokacije 5 nalazi se na slici 4-6. Dionica se nalazi na padini nagiba u smjeru sjevera. Iznad prometnice, teren je gotovo subhorizontalan, dok nagib terena neposredno ispod prometnice iznosi do 50°. Udaljavajući se od prometnice u smjeru sjevera, nagib se smanjuje na 15 do 20°. Padina ispod prometnice je obrasla vegetacijom, njena morfologija je relativno nepravilna, karakterizirana mjestimičnim uzdizanjima i slijeganjima terena. Ovakva morfologija je vezana uz lokalna slijeganja i puzanja materijala, nastalog kao posljedica sezonskih promjena u vlažnosti materijala. Tijekom inženjerskogeološkog kartiranja nisu uočene karakteristične pojave vezane za procese klizanja, kao što su čelo klizišta, glavne i sekundarne pukotine, bočne pukotine i stopa. Na prometnici iznad padine vidljive su dvije pukotine, duljine 11 i 12 metara. Prilikom istraživanja terena nisu uočene pojave površinske vode.
