Inženjerskogeološko istraživanje klizišta Pantovčak u Zagrebu

Master's thesis / Diplomski rad

**INŽENJERSKOGEOLOŠKO ISTRAŽIVANJE KLIZIŠTA PANTOVČAK U
ZAGREBU**
Diplomski rad

**ENGINEERING GEOLOGICAL MODEL OF THE PANTOVČAK LANDSLIDE
IN ZAGREB**

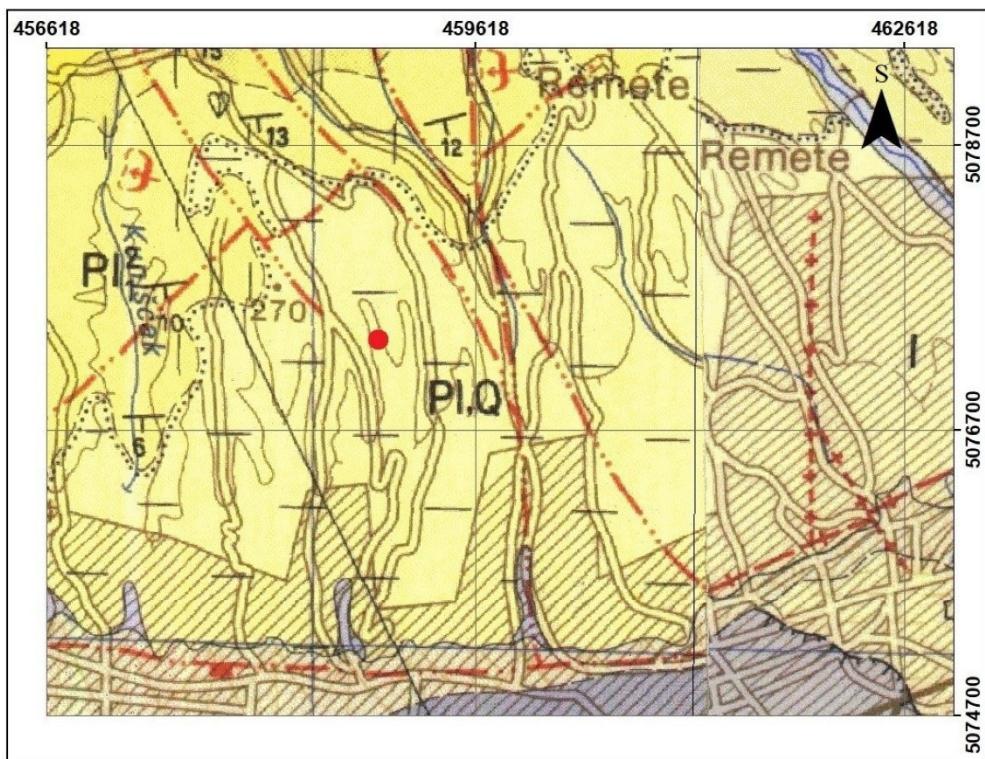
Slika 2.3 Isječak iz Osnovne geološke karte SFRJ M 1:100.000 – list Zagreb i Ivanić Grad (modificirano prema Šikić i dr., 1972) s prikazom istraživane lokacije.

Prema Osnovnoj geološkoj karti SFRJ M 1:100.000 – list Zagreb (Šikić i dr., 1972) i pripadajućem tumaču lista Zagreb (Šikić i dr., 1972), ustanovljeno je da je šire područje istraživanja izgrađeno od naslaga pliokvartarne (Q_1 , stara oznaka PlQ) i gornjopontske (M_7^2 , stara oznaka Pl $_1^2$) starosti (slika 2.3). Prema Šikić i dr., (1972), pliokvartarne naslage su zastupljene su u obliku slatkovodnih, proluvijalnih i fluvijalno-jezerskih sedimenata molasnog tipa, koji leže diskordantno na različitim članovima tercijara, mezozoika i paleozoika. Ishodišni materijal za njihov nastanak su kompleks niskometamorfnih stijena koje grade jezgru planine Medvednice. Gornja granica im nije definirana te postoji mogućnost kontinuiranog prijelaza u donji pleistocen. Obuhvaćaju facijes šljunaka, šljunaka s lećama pijesaka, pijeske s lećama šljunaka, glinovito-pjeskovite, glinovite i pjeskovite siltove te gline. Rjede se mogu naći ulošci pješčenjaka i konglomerata. Gline formiraju tanje proslojke ili leće. Šljunci su pretežno nesortirani, sastoje se od valutica različitih stijena najčešćeg promjera do 5 cm. Pretpostavlja se da maksimalna debljina ovih naslaga u području podsljemenske zone iznosi do 150 m.

Prema OGK (Šikć i dr., 1972), na širem području istraživanja nalaze se rasjedi, koji s obzirom na pravac pružanja mogu biti podijeljeni u dvije grupe: rasjedi s pravcem pružanja SZ – JI te na njih približno okomiti rasjedi s pravcem pružanja SI – JZ. Približno okomit odnos između pravaca upućuje na snažnu tektonsku aktivnost tokom geološke prošlosti (Šikć i dr., 1972). Naslage pliokvartara i gornjeg ponta na istraživanom području su blago nagnute, nagiba između 6° i 13° , generalno u smjeru juga.

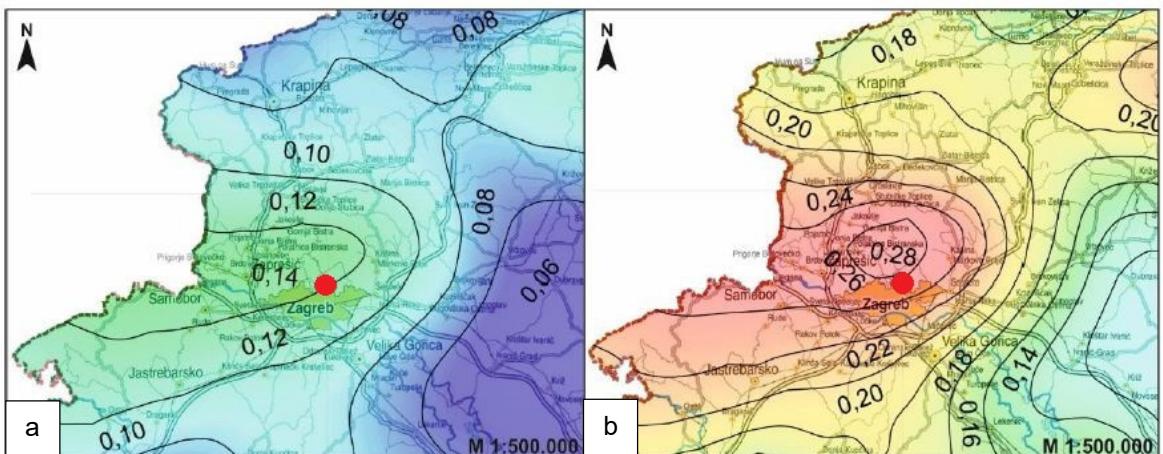
Slika 2.5 Karta poredbenih vršnih ubrzanja temeljnog tla agR (temeljno tlo tipa A) (Herak i dr., 2011): s vjerojatnosti promašaja 10% u 10 godina za poredbeno povratno razdoblje $T_{NCR}=95$ god. (a); s vjerojatnosti promašaja 10% u 50 godina za poredbeno povratno razdoblje $T_{NCR}=475$ god.

Na slici 2.5 prikazan je dio karte potresnih područja Republike Hrvatske koja je izrađena u približnom mjerilu 1:800.000 (HERAK i dr., 2011), s označenom lokacijom klizišta Pantovčak. Vrijednosti prikazane na karti odgovaraju horizontalnim vršnim ubrzanjima tla tipa A¹ (agR) koja se u prosjeku premašuju tijekom povratnog razdoblja od 95 i 475 godina (T_{NCR}). Ubrzanja su izražena u jedinicama gravitacijskog ubrzanja g ($1g = 9,81 \text{ m/s}^2$). Iznosi poredbenih vršnih ubrzanja na karti prikazani su izolinijama s rezolucijom 0,02 g.

Vrijednost poredbenih vršnih ubrzanja temeljnog tla agR (za temeljno tlo tipa A), s vjerojatnosti promašaja 10% u 10 godina za poredbeno razdoblje $T_{NCR}=95$ za promatrano područje prikazani su na slici 2.4a, a iznose 0,14 g. Vrijednost poredbenih vršnih ubrzanja temeljnog tla agR (za temeljno tlo tipa A), s vjerojatnosti promašaja 10% u 50 godina za poredbeno povratno razdoblja $T_{NCR}=475$ za promatrano područje prikazani su na slici 2.4b, a iznose 0,26 g.

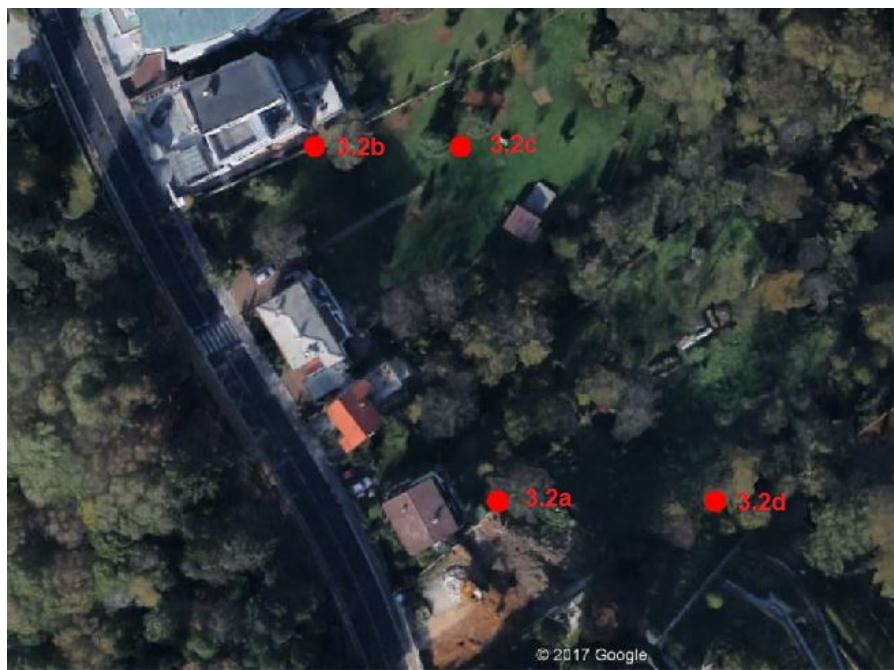
Slika 3.1 Lokacije oštećenja zabilježene inženjerskogeološkim kartiranjem (preuzeto s <https://earth.app.goo.gl/ySW9>).

Na istraživanom području kartiranje je bilo otežano zbog guste vegetacije u donjem dijelu padine te slabo vidljivih značajki klizišta. Neka su oštećenja, nakon klizanja koje se dogodilo 2015. godine, vlasnici sanirali o vlastitom trošku. Promatranjem morfologije terena pri kartiranju, primjećeno je da značajke klizišta nisu na svim dijelovima jasno izražene iz razloga što novim klizanjem nije došlo do pomaka velikih razmjera. Na slici 3.1. pomoću Google Earth-a prikazane su lokacije oštećenja zabilježenih inženjerskogeološkim kartiranjem.

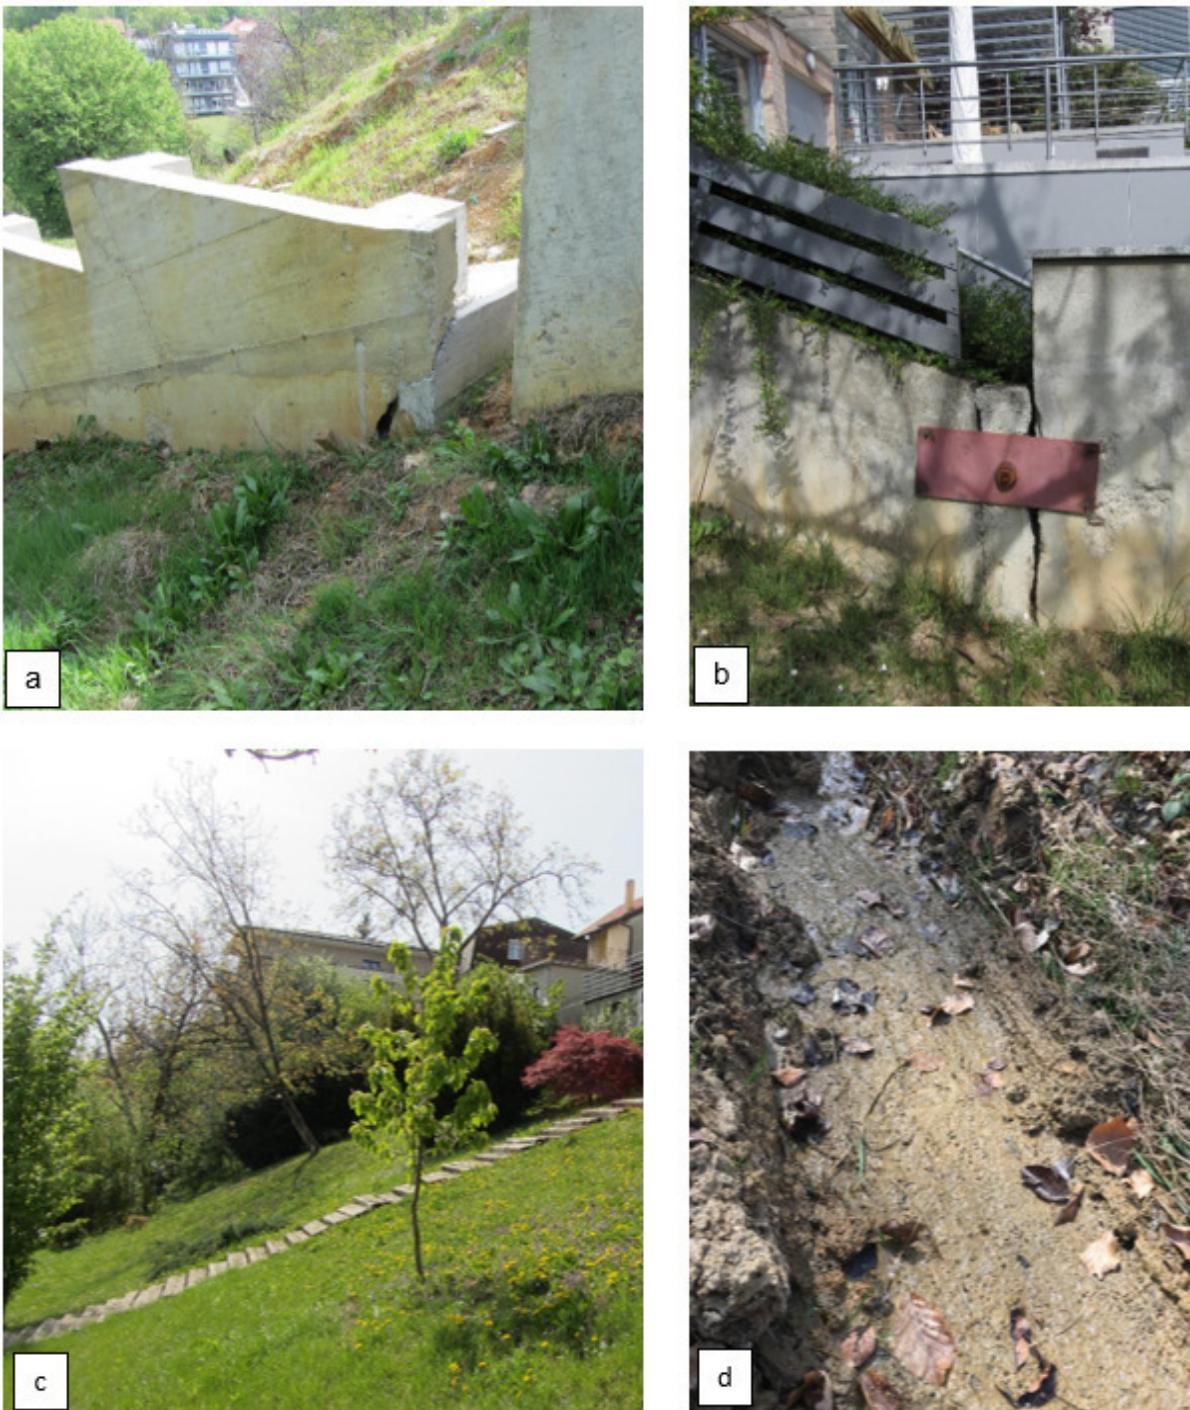
Slika 3.2 Klizište Pantovčak (fotografirano 12.04.2017.): puknuće betonskog zida (a); betonski zid pričvršćen željeznom konstrukcijom (b); "pijano" drveće (c); vlažno tlo (d).

Na slici 3.2a vidljiva je djelomična sanacija puknutog betonskog zida ispod objekta na adresi Pantovčak 262, a puknuće je najvjerojatnije uzrokovano novim klizanjem. Na betonskoj ogradi ispod objekta na adresi Pantovčak 270 također se vidi napuknuti betonski zid pridržan metalnom konstrukcijom kroz koji prolazi pretpostavljena čeona pukotina (slika 3.2b). Na slici 3.2c prikazan je jedan od znakova klizanja terena, nagnuto, tj. „pijano“ drveće koje se nalazi u

središnjem dijelu klizišta. Ispod nožice klizišta te na boku klizišta, južno od objekta na adresi Pantovčak 262, zabilježena je pojava povremenog toka koji ovisi o promjenjivim klimatskim uvjetima. U blizini nema zabilježenog stalnog vodotoka. U blizini bušotine B-3, uz lijevi bok klizišta, zabilježeno je tlo povećane vlažnosti duž brazde, uzrokovan vjerojatno dreniranjem oborine niz padinu, prikazano na slici 3.2d. Na terenu su kartirane i pukotine koje na fotografijama ne dolaze do izražaja zbog vegetacije, ali su zabilježene na inženjerskogeološkoj karti mjerila 1:500 (Prilog 1).

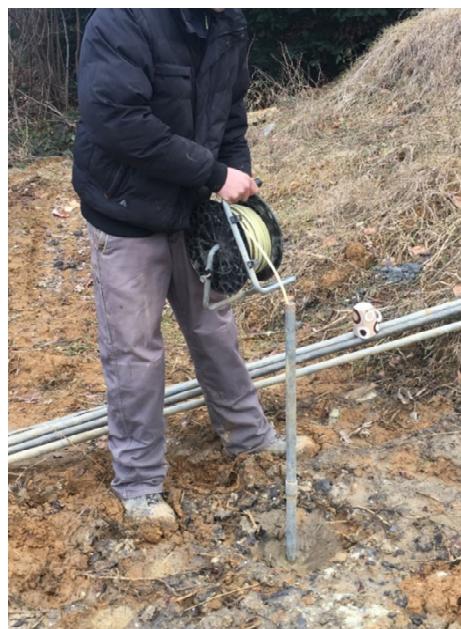
U bušotinu B-3 ugrađen je piezometar, a u bušotine B-4 i B-5 ugrađeni su inklinometri. Na slici 3.5 može se vidjeti postupak mjerena razine podzemne vode u bušotini B-3, a na slici 3.6. postupak ugradnje inklinometra u bušotinu B-4.

Slika 3.3 Mjerenje razine podzemne vode u bušotini B-3.

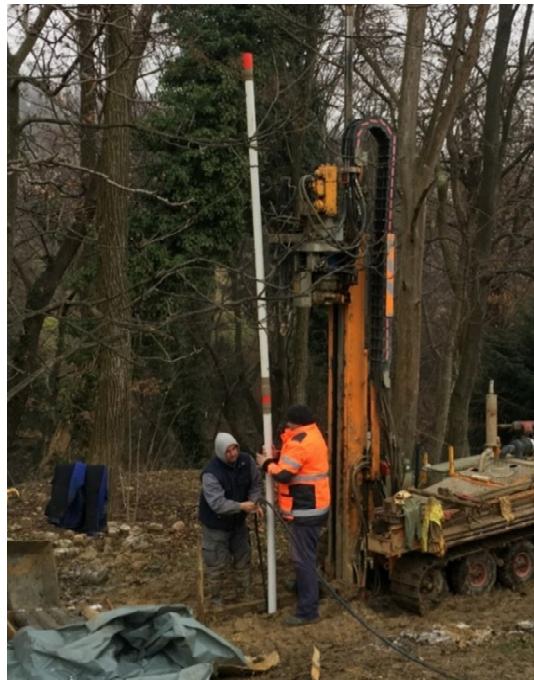
Slika 3.4 Ugradnja inklinometra u bušotinu B-4.

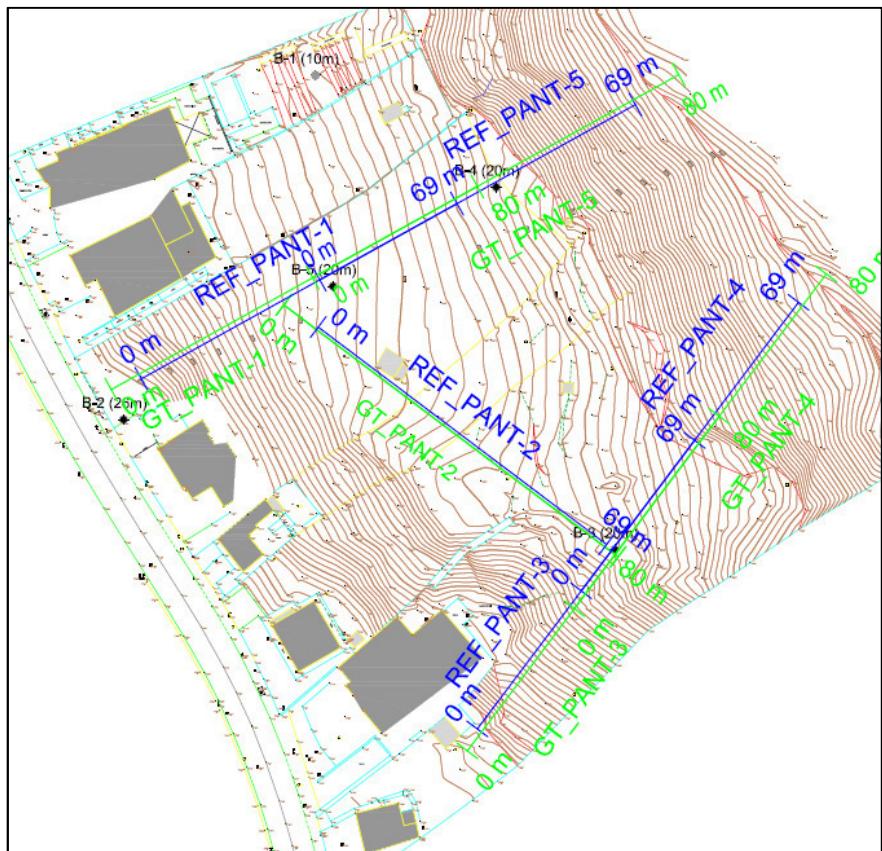
Slika 3.5 Položaji izvedenih refrakcijskih i geoelektričnih profila.

Na istraživanoj lokaciji klizišta u ulici Pantovčak, s ciljem utvrđivanja površinske i dubinske rasprostranjenosti naslaga, urađeno je pet profila geoelektrične tomografije (GT_PANT-1, GT_PANT-2, GT_PANT-3, GT_PANT-4 i GT_PANT-5) duljine 80 metara. Urađeni su Wennerovim rasporedom elektroda s razmakom elektroda od 2 metra te dubinom interpretacije od 12 metara (Institut IGH d.d., 2017). Geoelektrični profili izvedeni na

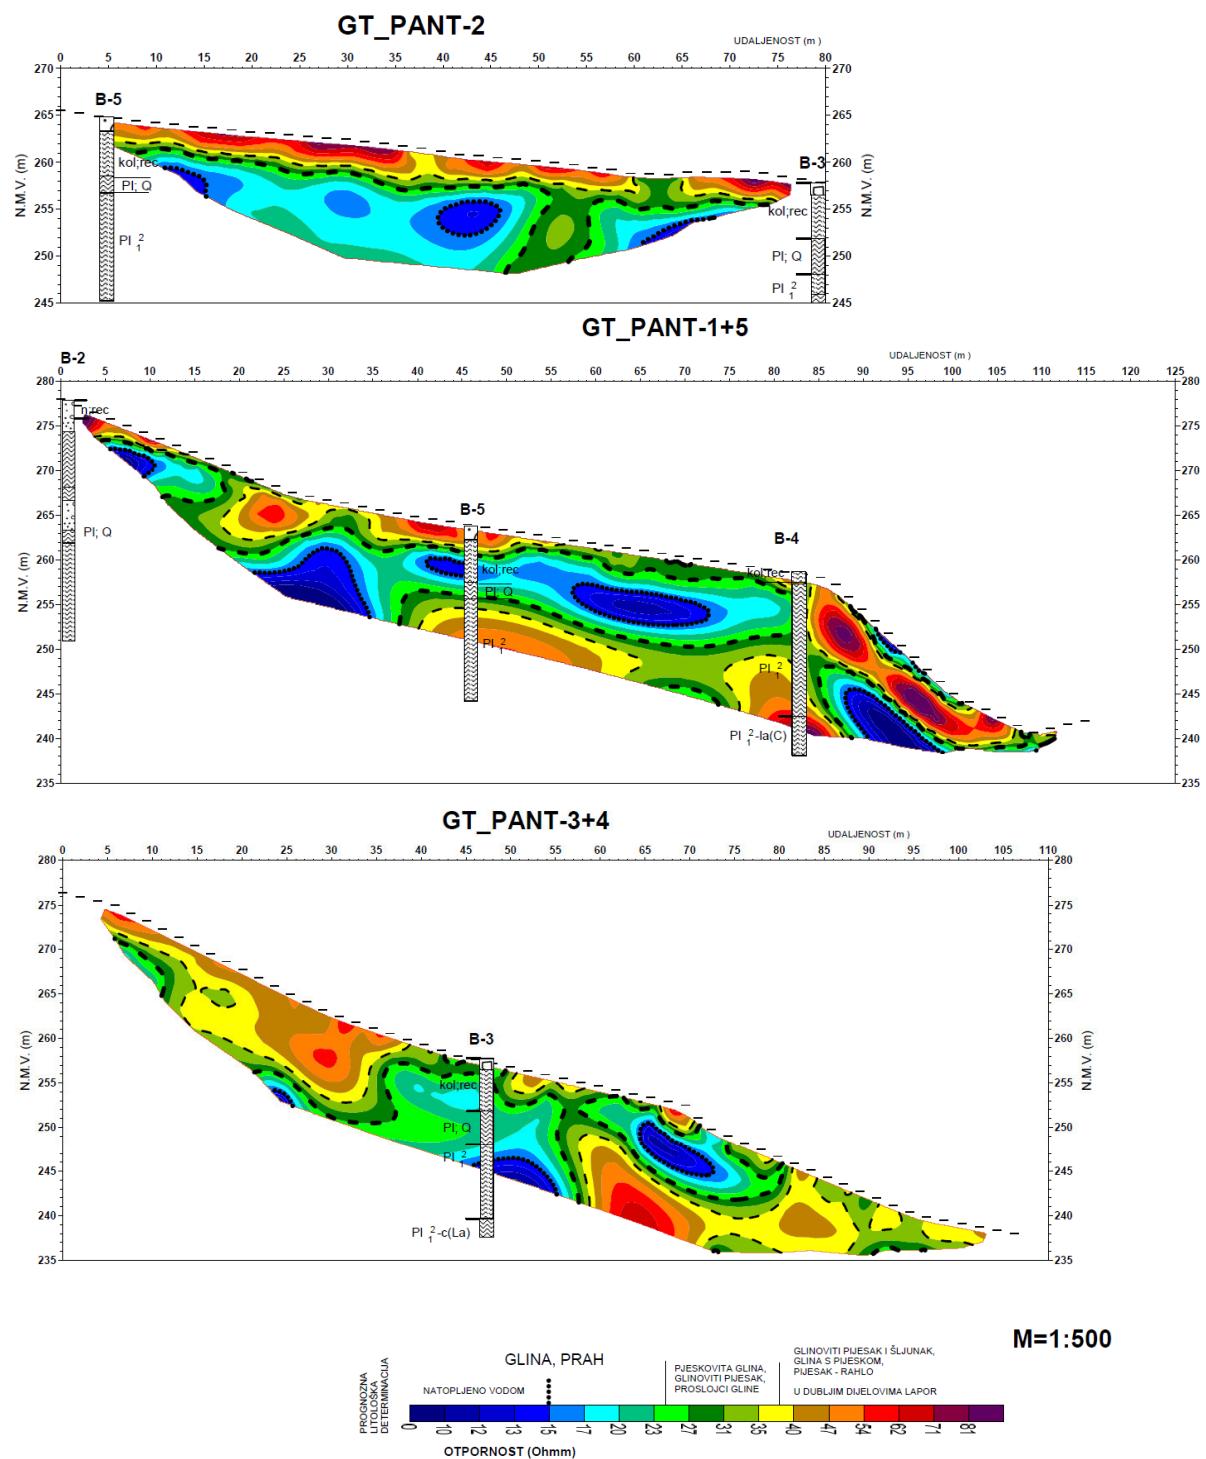
istraživanoj lokaciji prikazani su na slići 3.6. Rezultati geoelektričnih prikazivanja na istraživanoj lokaciji dali su prognoznu litološku determinaciju prikazanu u tablici 3-2.

Slika 3.6 Geoelektrični profili izvedeni na istraživanoj lokaciji (Institut IGH d.d., 2017).

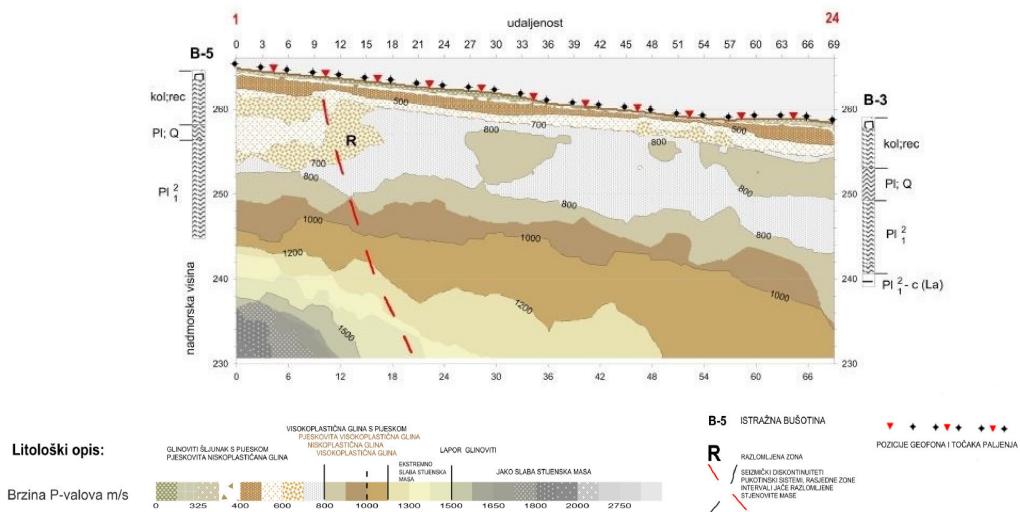
Slika 3.7 Dubinski seimički presjek REF_PANT_02.

Na lokaciji klizišta urađeno je pet seizmičkih profila (REF_PANT od 01 do 05), duljine 69 metara, koji su organizirani u tri seizmička profila. Seizmička refrakcijska ispitivanja urađena su duž jednog profila položenog približno paralelno sa smjerom ulice Pantovčak (REF_PANT-02, duljine 69 m), prikazanog na slici 3.7 i dva seizmička profila, okomito na smjer ulice Pantovčak (REF_PANT_01-05, duljine 108 m i REF_PANT_03-04, duljine 102 m). Profili urađeni niz padinu, do dna jaruge, izmjereni su sa preklapanjem seizmičkih profila REF_PANT_01 i REF_PANT_05 te profila REF_PANT_03 i REF_PANT_04 (slika 3.8).

Na temelju provedenih geofizičkih istraživanja izdvojene su zone slabo zbijenih, rahlih naslaga glina, prahova i proslojaka pijesaka mjestimično do dubine 20-ak metara. Smjerovi i oblik osnovne mase tla upućuju na potencijalnu mogućnost pojave nestabilnosti na većim dubinama, poput slijeganja ili jačih pomaka uzrokovanih tektonskom aktivnošću (Institut IGH d.d, 2017).

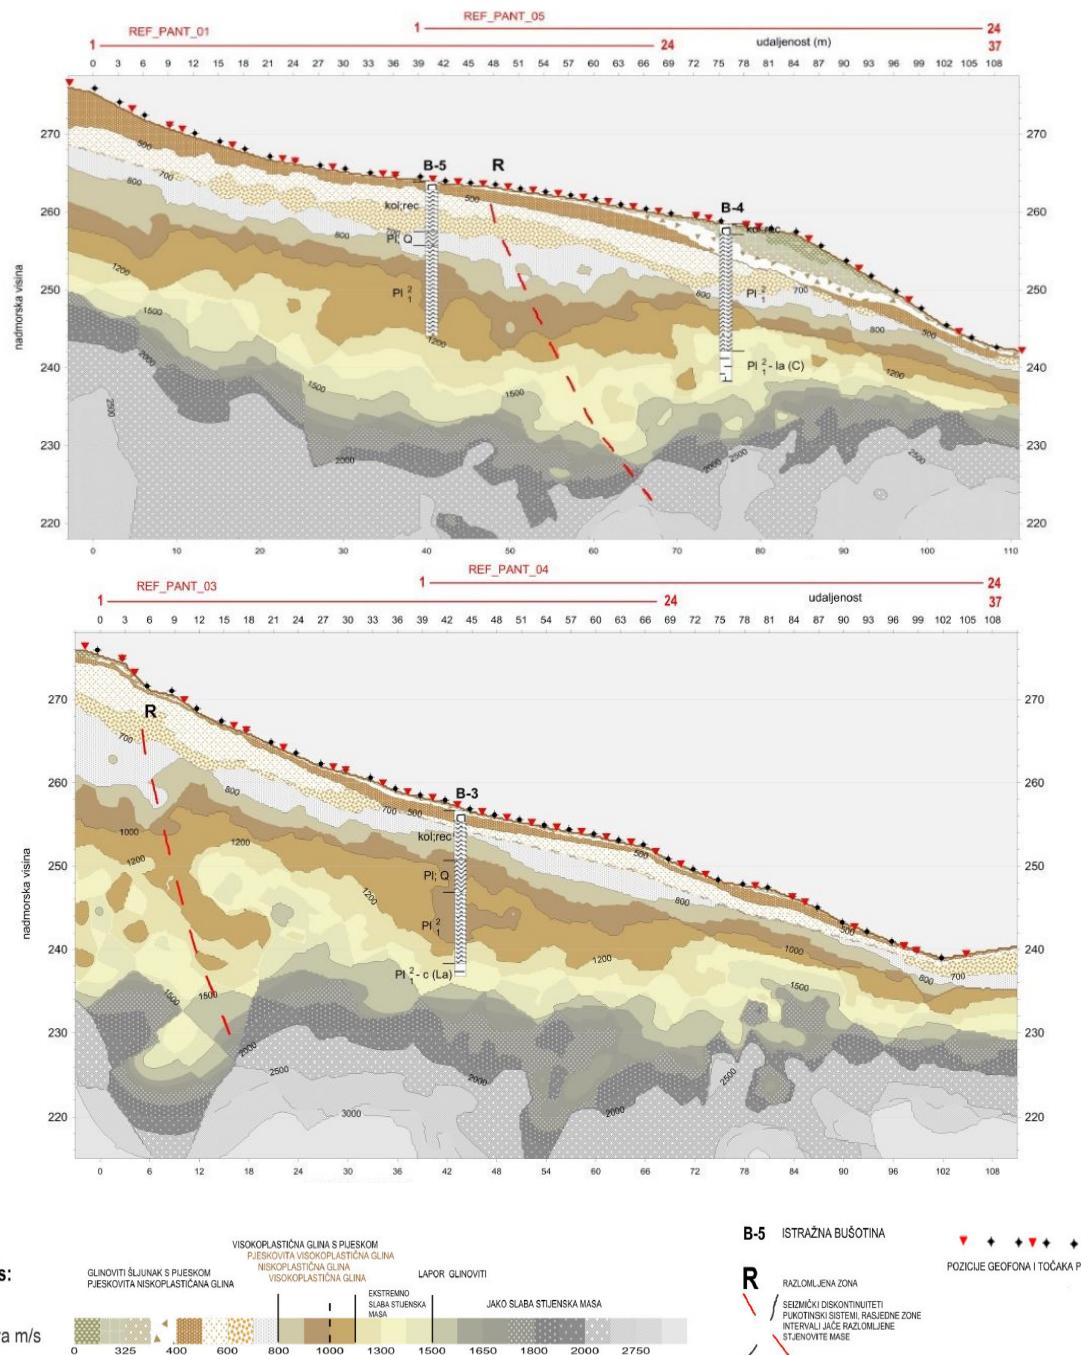
Slika 3.8 Dubinski seimicki presjeci REF_PANT_01-05 (gore) i REF_PANT_03-04 (dolje).

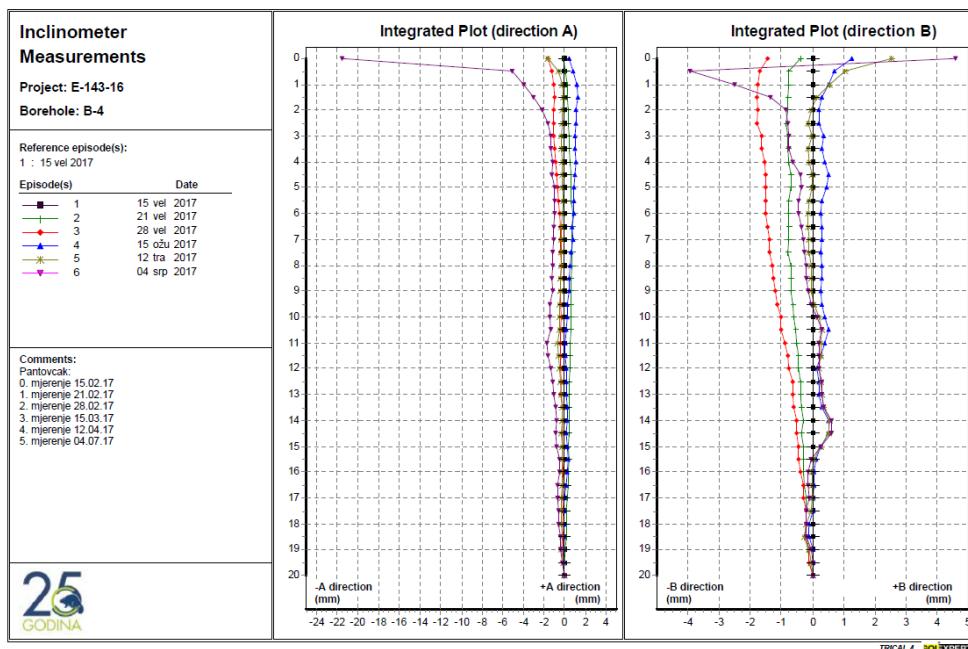
Pomaci zabilježeni unutar promatranog razdoblja pokazuju malo veće pomake u bušotini B-5, nego što su u B-4. Mjerena su pokazala da su u obje bušotine pomaci manji od 1 cm. To može ukazivati na smirivanje klizanja, no ipak treba uzeti u obzir da su se mjerena odvijala u razdoblju s vrlo malo oborina.

Slika 3.9 Rezultati inklinometarskih mjerjenja u bušotini B-4 (Geokon – Zagreb d.d., 2017)

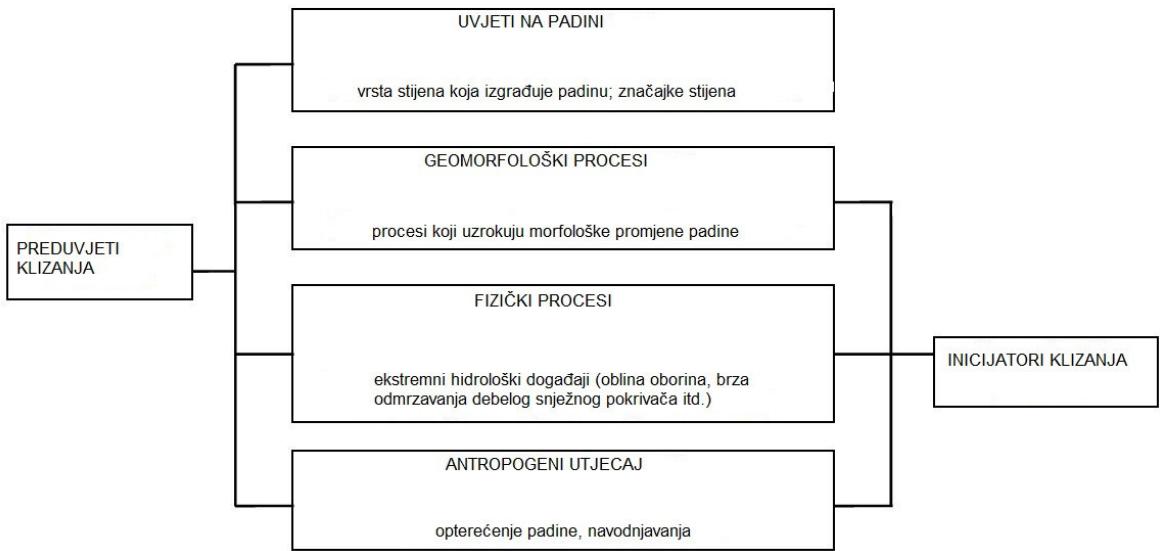
Slika 4.2 Tipovi uzročnika klizanja (Mihalić, 2007).

Prilikom istraživanja klizišta bitno je odrediti uzrok klizanja. Pritom je potrebno obratiti pozornost na sve procese koji su mogli utjecati na stabilnost padine. Procesi mogu biti spori, kao što je erozija, i brzi, poput potresa. Spori procesi djeluju sporije tako da umanjuju odnos posmične čvrstoće materijala koji izgrađuju padinu i posmičnih naprezanja, a brzi procesi uglavnom iniciraju samo klizanje. Uzroci se klasificiraju u dvije skupine: preduvjete i inicijatore klizanja (slika 4.2).

Preduvjeti klizanja su čimbenici koji padinu dovode u stanje granične ravnoteže, a na klizištu Pantovčak mogući preduvjeti klizanja su nepovoljno orijentirane naslage pliokvartarne starosti, nepovoljno orijentirana granica između pliokvartarnih naslaga i naslaga gornjeg ponta, opterećenje vrha padine, smanjenje čvrstoće materijala uslijed trošenja pliokvartarnih i gornjopontskih naslaga, smanjenje vrijednosti parametara čvrstoće materijala u kliznoj plohi s vršnih na rezidualne nakon klizanja 2015. godine. Inicijatori su procesi koji iniciraju kretanje, jer padinu iz granično-stabilnog stanja dovode u aktivno nestabilno stanje (MIHALIĆ, 2007). Na istraživanoj lokaciji, najveću ulogu u iniciranju klizanja vjerojatno je imala velika količina oborina.
