Inženjerskogeološko istraživanje klizišta Pićan u Istri

INŽENJERSKOGEOLOŠKO ISTRAŽIVANJE KLIZIŠTA PIĆAN U ISTRI

Diplomski rad

ENGINEERING GEOLOGICAL MODEL OF THE PIĆAN LANDSLIDE IN ISTRIA

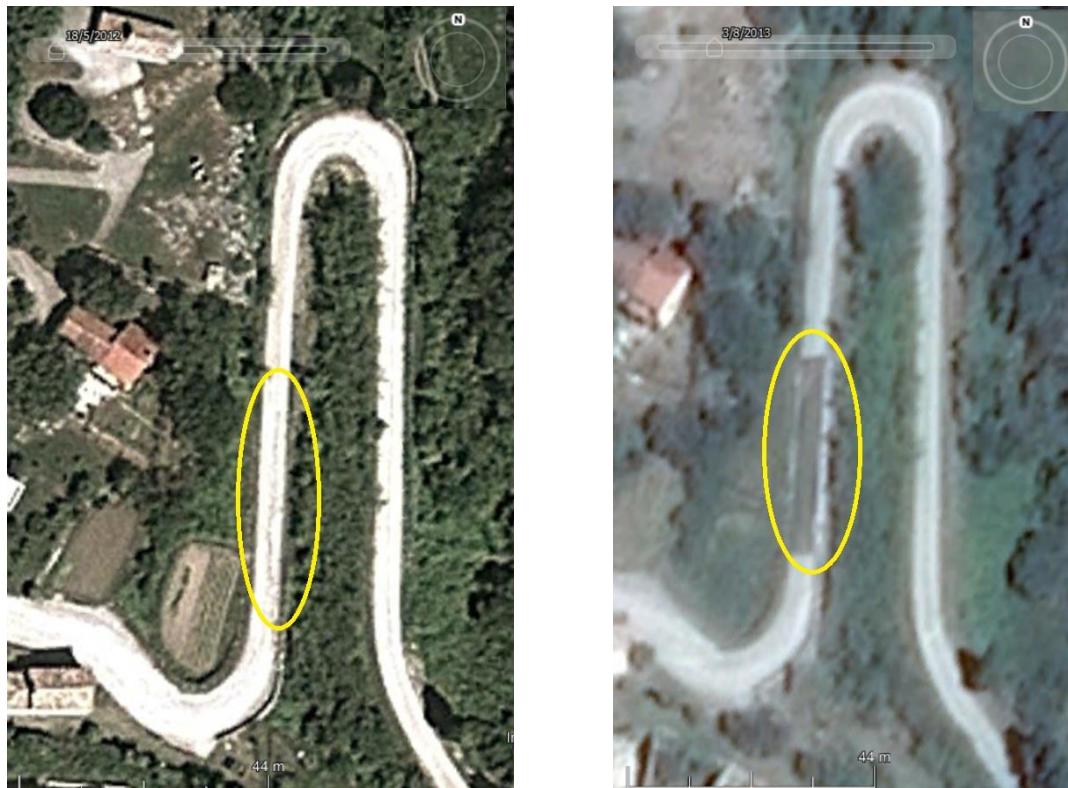
Slika 3.1. Prikaz ortofoto snimka istraživane lokacije: (a) 2012. godine prije oštećenja kolničke konstrukcije i (b) 2013. godine nakon aktiviranja klizišta te popravka oštećene kolničke konstrukcije

Inženjerskogeološkim kartiranjem ustanovljeno je da je istraživano klizište nastalo reaktivacijom manjeg dijela postojećeg većeg klizišta. Ova pretpostavka potvrđena je inženjerskogeološkim kartiranjem, prilikom kojeg su utvrđene pukotina izvan reaktiviranog klizišta te oštećenja na obložnom zidu drenažnog kanala na donjem dijelu lokalne ceste. Također, pregledom ortofoto snimaka iz 2012. i 2013. godine jasno se vide oštećenja na kolničkoj konstrukciji koja su nastala uslijed klizanja (slika 3.1). S obzirom da su 2012. godine oborine bile iznad prosječno visoke, najviše od kada se izvode mjerenja (1961. godina), pretpostavlja se da su upravo one inicirale pokretanje klizišta.

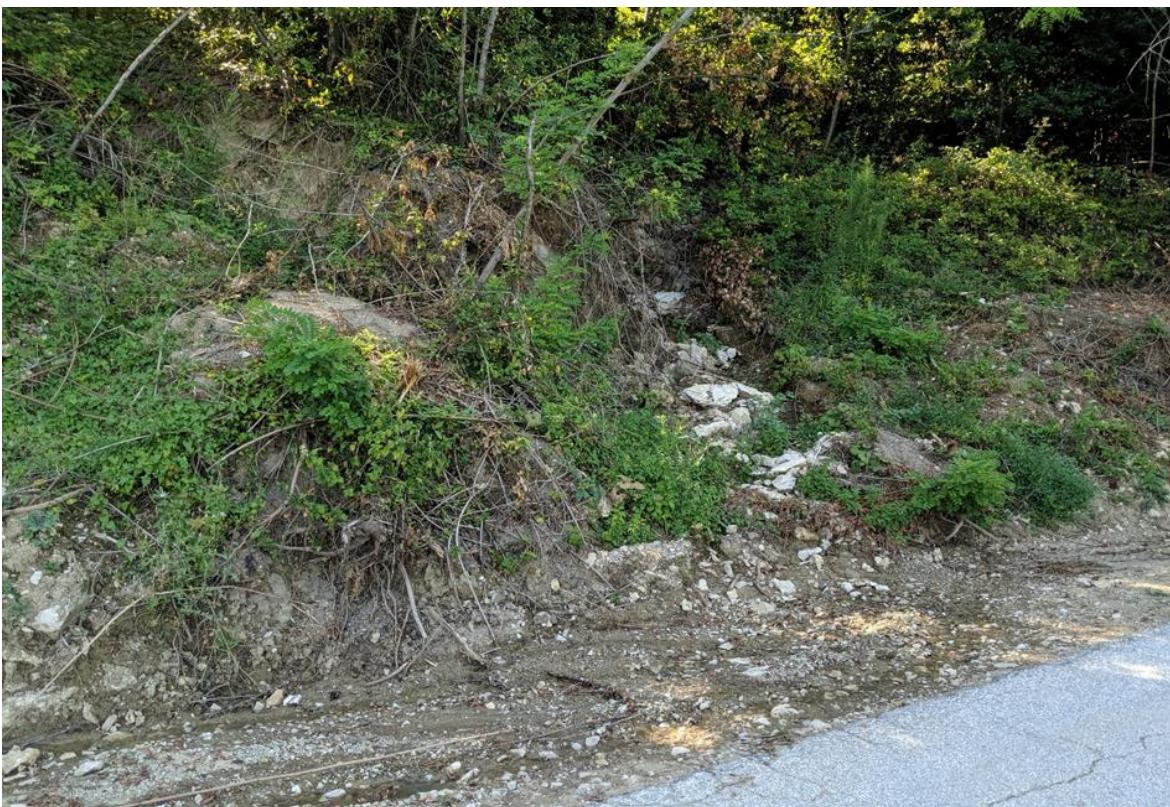
Slika 3.4. Fotografija jaruge duž koju teče voda, promatrane od JZ prema SI (fotografirano 4.11.2019).

Tijekom inženjerskogeološkog kartiranja u gornjem dijelu pokrenute mase uočeni su blokovi numultine breče u kontaktu sa laporom u podini (slika 3.3) te stvaranje jaruga duž kojih teče voda (slika 3.4), a sama površina terena je vidno deformirana. Donji dio klizišta, odnosno nožica i završetak klizišta, lijeva (sjeverna) i desna (južna) granica klizišta jasno su izraženi i registrirani su prilikom inženjerskogeološkog kartiranja (slika 3.5).

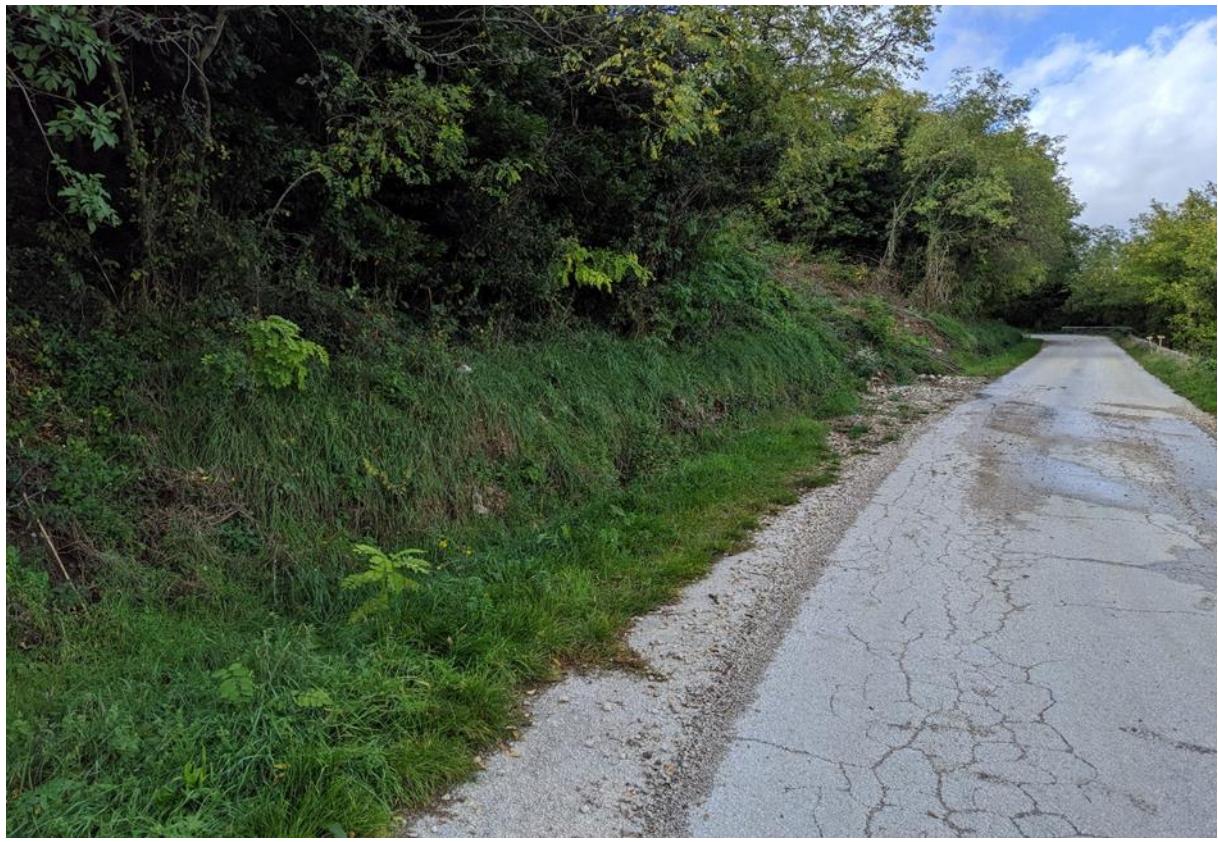
Slika 3.5. Fotografija nožice klizišta, promatrane od JZ prema SI (fotografirano 4.11.2019).
