INŽENJERSKOGEOLOŠKO ISTRAŽIVANJE KLIZIŠTA PIĆAN U ISTRI

Diplomski rad

ENGINEERING GEOLOGICAL MODEL OF THE PIĆAN LANDSLIDE IN ISTRIA

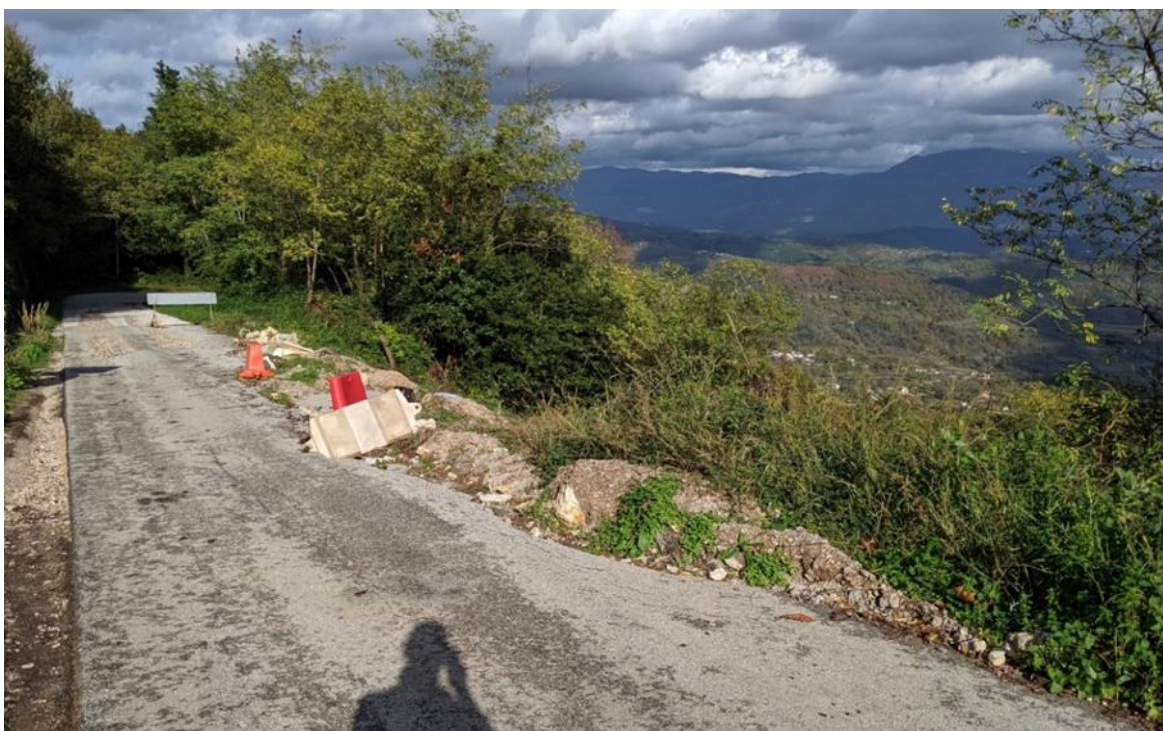
Slika 2.3. Fotografija oštećenja kolničke konstrukcije prometnice nastalog uslijed klizanja te krune klizišta, promatrane od JZ prema SI (fotografirano 4.11.2019).

Prosječni nagib terena iznad prometnice, na dijelu padine na kojem je nastalo klizište varira od 23-32°, dok se SZ od istraživanog klizišta, neposredno uz prometnicu, nalazi subvertikalni stijenski pokos izgrađen od srednje-eocenskih numulitnih breča. Prosječni nagib terena ispod prometnice, na dijelu padine na kojemu je nastalo klizište je oko 36°. Uslijed antropogenog utjecaja originalna morfologija terena, u neposrednoj blizini istraživanog klizišta, je djelomično izmijenjena prilikom izgradnje prometnice, stambenih objekata i vrtova. Na padini na kojoj je nastalo klizište postoje stambene zgrade, koje se nalaze zapadno od vrha klizišta na višem hipsometrijskom položaju, prometnica, koja je oštećena formiranjem čeone pukotine klizišta (slika 2.3) te obložni zid drenažnog kanala, koji je oštećen formiranjem nožice klizišta (slika 2.4).

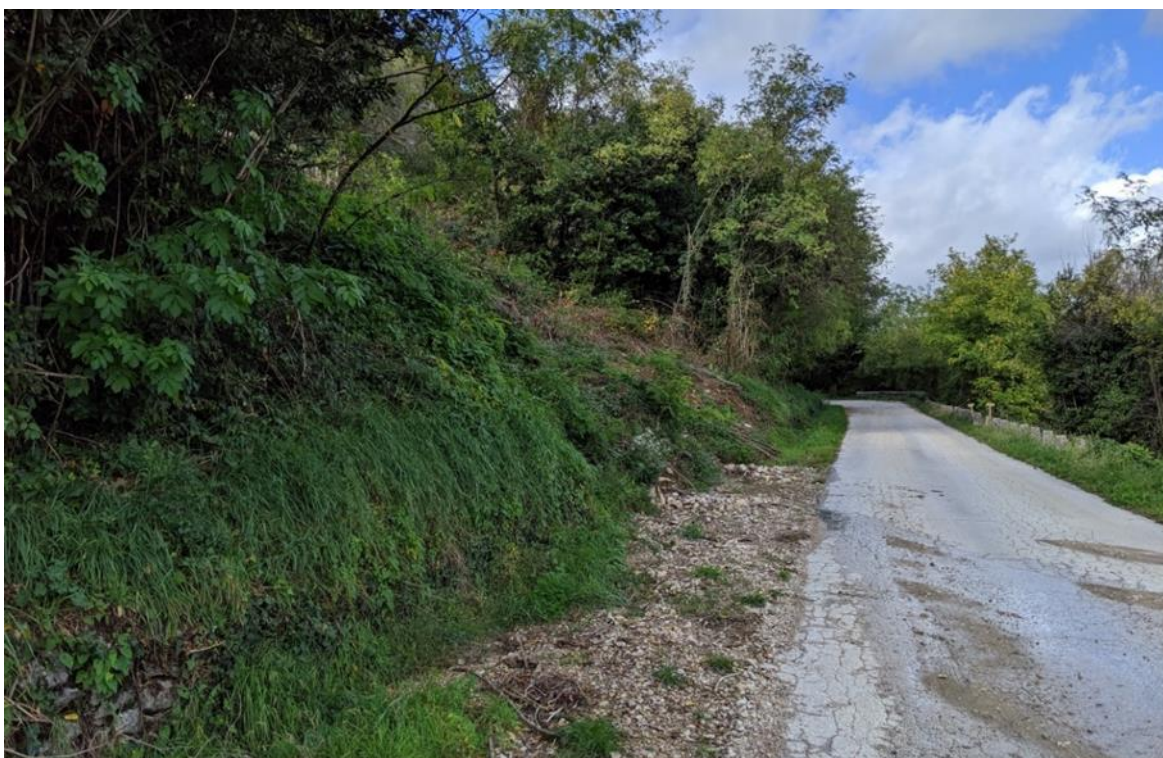
Slika 2.4. Fotografija oštećenja obložnog zida drenažnog kanala nastalog uslijed klizanja te nožice klizišta, promatrane od J prema S (fotografirano 4.11.2019).

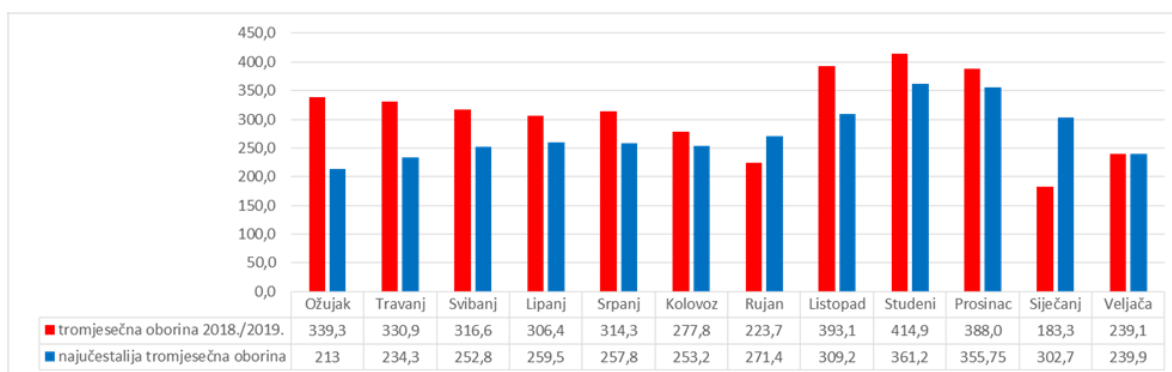
Slika 2.8. Usporedba prosječnih tromjesečnih oborina na meteorološkoj postaji Pazin za 12 mjeseci koji su prethodili aktiviranju klizišta s prosječnim tromjesečnim oborinama za razdoblje 1961.-2019.

Tromjesečna oborina za razdoblje koje je prethodilo aktiviranju klizišta (prosnac 2018, siječanj i veljača 2019.) iznosila je 239,1 mm za mjernu postaju Pazin (slika 2.8), odnosno 204,5 mm za mjernu postaju Gologorica (slika 2.9) što znači da je u tri mjeseca prije aktiviranja klizišta palo više od prosječne tromjesečne oborine.

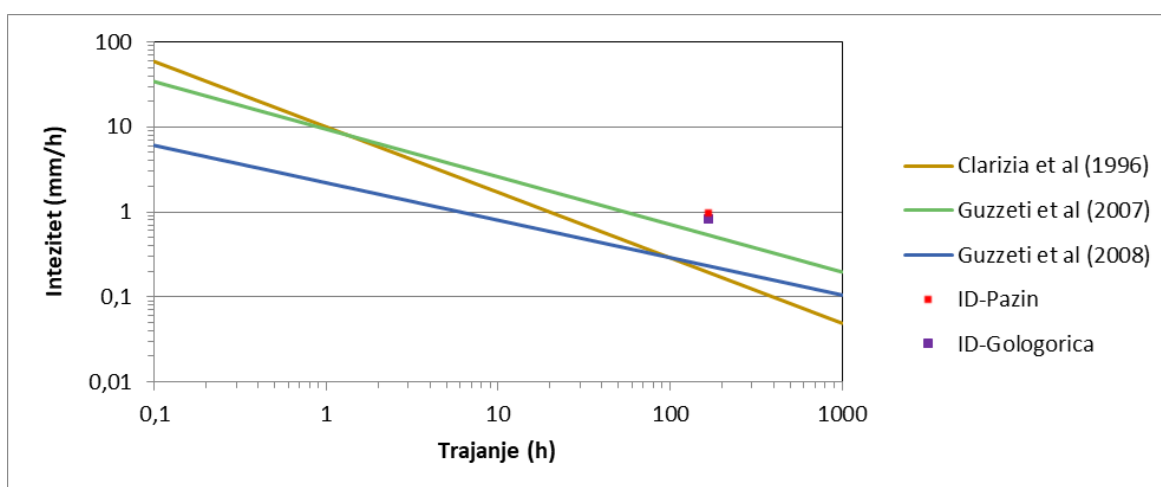
Slika 2.10. Grafički prikaz regionalnih graničnih vrijednosti oborina iznad kojih dolazi do pokretanja klizišta koje su definirali CLARIZIA i dr. (1996) i GUZZETI i dr. (2007, 2008).

Empirijske granične vrijednosti mogu definirati uvjete oborina koji će, kada oborina postigne ili premaši taj iznos, vjerojatno izazvati klizišta (REICHENBACH i dr., 1998). Granične vrijednosti se mogu definirati kroz statističke analize prethodnih oborinskih događaja koji su doveli do klizanja. One se mogu odrediti za različito velika područja istraživanja, na globalnoj, nacionalnoj, regionalnoj ili lokalnoj razini, a također se razlikuju i vrste informacija o oborinama koje se koriste kao ulazni podaci za ove analize (GUZZETTI i dr., 2007, 2008). Kako bi se odredio oborinski događaj pri kojem je došlo do pokretanja klizišta potrebno je znati vrijeme pokretanja klizišta i količinu oborine koja je pala na tom području. Da bi se što bolje predvidjelo nastajanje klizišta potrebno je raspolagati informacijama o graničnoj količini oborine koja će uz date uvjete propusnosti materijala inicirati nastajanje klizišta. Izbor reprezentativne kišomjerne postaje za rekonstrukciju

oborinskog događaja koji je uzrokovao (re)aktivaciju klizanja, načinjen je na temelju sljedećih kriterija: (i) geografskoj udaljenosti između kišomjerne postaje i klizišta, (ii) usporedbi između nadmorske visine kišomjerne postaje i klizišta te (iii) drugih topografskih i morfoloških karakteristika. Trajanje oborina (D) određuje se kao vrijeme proteklo između početka oborine i vremena aktiviranja klizišta. Usvojeno je da su dva oborinska događaja odvojena kada postoji minimalno razdoblje bez oborine. Razdoblje od tri dana bez oborine je određeno za siječan odnosno veljaču 2019. Kada je oborinski događaj identificiran, može se izračunati trajanje oborine - D [h], kumulativna oborina - E [mm], te intenzitet oborina - I [mm/h-1] (GARIANO i dr., 2012). Glavne karakteristike oborine su intenzitet i trajanje oborine. Intenzitet oborine je definiran kao količina pale oborine unutar određenog vremenskog perioda. Uz trajanje i intenzitet oborine veliki utjecaj na infiltraciju i otjecanje ima prethodna oborina koja utječe na povećanje vlažnosti u površinskom sloju padine (GUZZETI, 2007). S obzirom na regionalne granične vrijednosti koje su definirali CLARIZIA i dr. (1996) i GUZZETI i dr. (2007, 2008), vidljivo je da su oborinski uvjeti prilikom pokretanja klizišta na lokaciji Pićan bili iznad graničnih vrijednosti (slika 2.10) te je time potvrđeno da je inicijator klizanja u ovom slučaju bila intenzivna oborina.

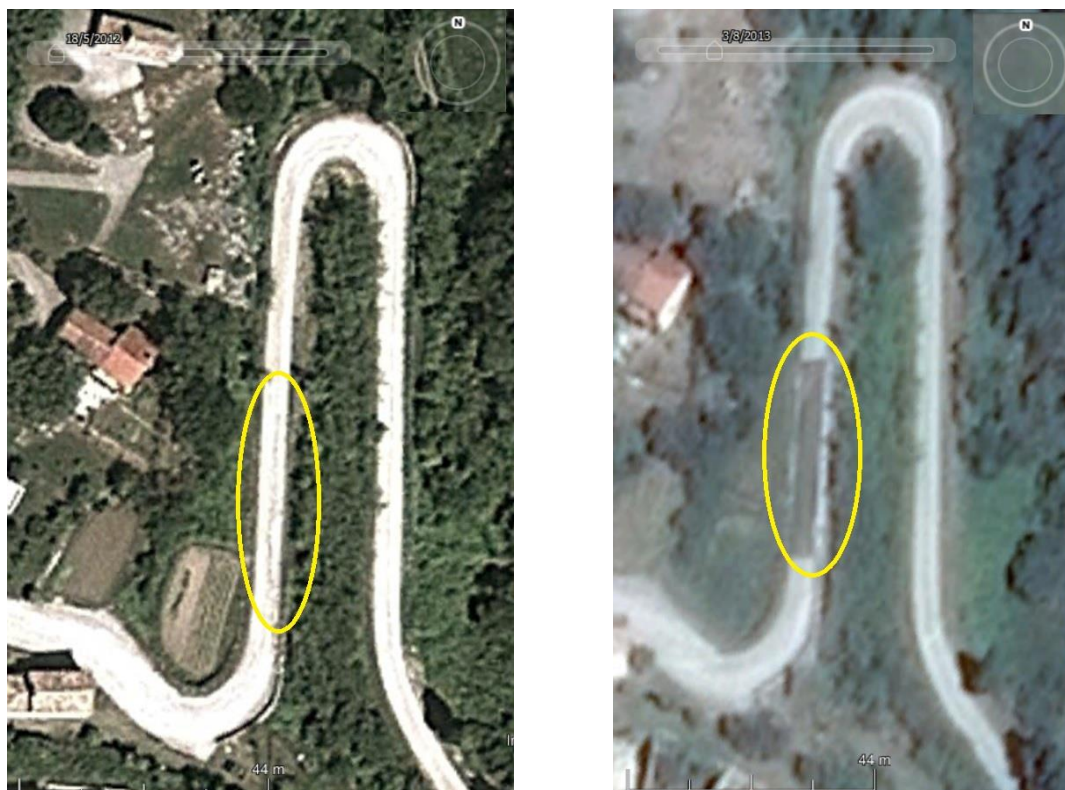
Slika 3.1. Prikaz ortofoto snimka istraživane lokacije: (a) 2012. godine prije oštećenja kolničke konstrukcije i (b) 2013. godine nakon aktiviranja klizišta te popravka oštećene kolničke konstrukcije

Inženjerskogeološkim kartiranjem ustanovljeno je da je istraživano klizište nastalo reaktivacijom manjeg dijela postojećeg većeg klizišta. Ova pretpostavka potvrđena je inženjerskogeološkim kartiranjem, prilikom kojeg su utvrđene pukotina izvan reaktiviranog klizišta te oštećenja na obložnom zidu drenažnog kanala na donjem dijelu lokalne ceste. Također, pregledom ortofoto snimaka iz 2012. i 2013. godine jasno se vide oštećenja na kolničkoj konstrukciji koja su nastala uslijed klizanja (slika 3.1). S obzirom da su 2012.godine oborine bile iznad prosječno visoke, najviše od kada se izvode mjerenja (1961.godina), pretpostavlja se da su upravo one inicirale pokretanje klizišta.

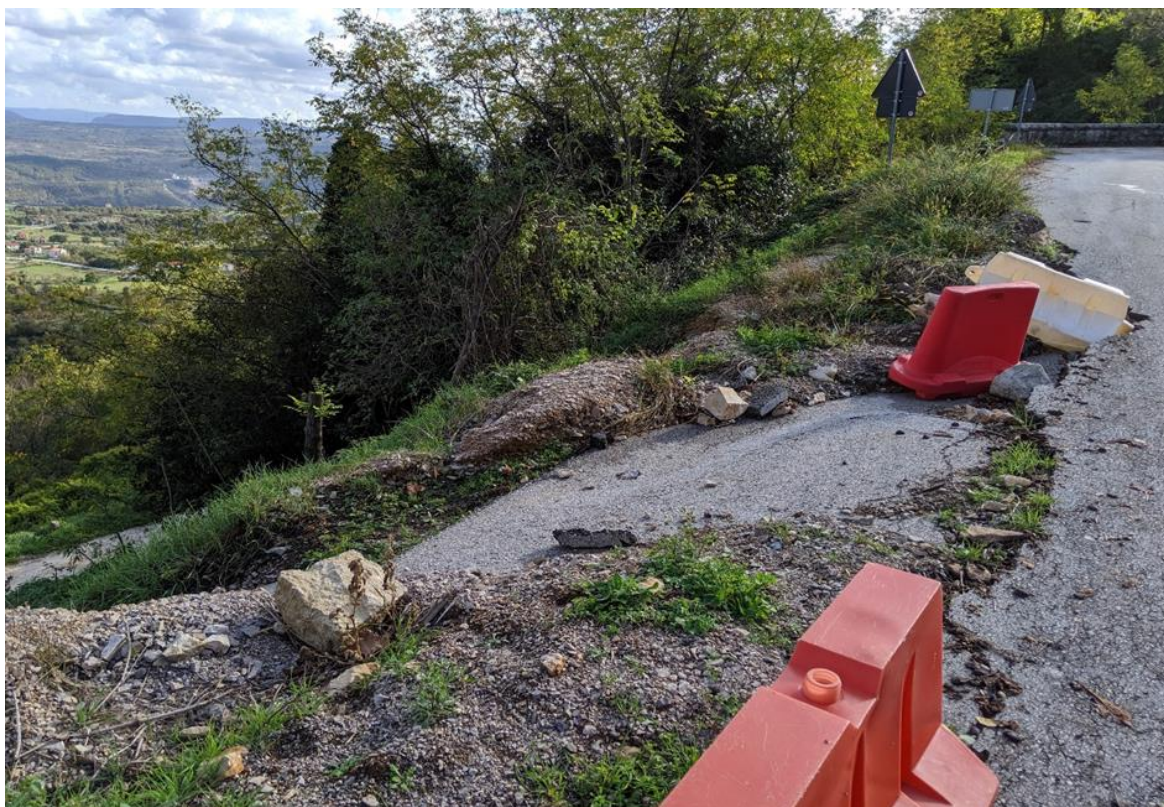
Slika 3.2. Prikaz oštećenja prometnice uslijed klizanja, promatrane od SI prema JZ (fotografirano 4.11.2019).

Istraživano klizište reaktivirano je u veljači 2019.godine pri čemu su nastala nova oštećenja na kolničkoj konstrukciji lokalne ceste prilikom formiranja glavne pukotine klizišta (slika 3.2). Približan iznos denivelacije pokrenute mase u gornjem dijelu klizišta je oko 0,50 metara. Na glavnoj pukotini uočen je deblji sloj nasipa i deluvija koji je ujedno probušen istraživačkim bušotinama B-1, B-2 i B-3.
