SVEUČILIŠTE U ZAGREBU
RUDARSKO-GEOLOŠKO-NAFTNI FAKULTET
Preddiplomski studij naftnog rudarstva

ROTATOR UZLAZNIH CIJEVI (TUBINGA)

Završni rad

Zagreb, 2020.

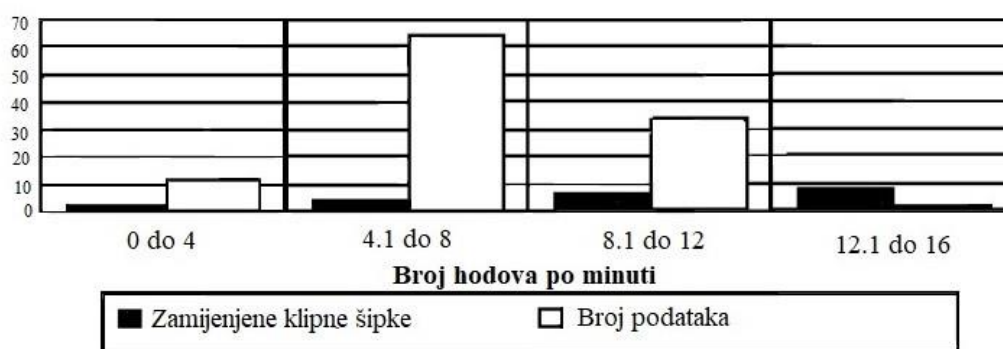
Slika 3-4. Odnos prosječnog broja zamijenjenih klipnih šipki u jednom remontu i broja hodova u minuti klipne sisaljke (Mottramu, 1991)

Razlog zašto je sporije kretanje klipa klipne sisaljke povoljnije od brzog, sa stajališta smanjenja trošenja i povećanja radnog vijeka sustava u cjelini, već je ranije spomenuto. U radu Mottram-a (1991.), opisana su iskustva trošenjem klipnih šipki u usmjerenim bušotinama kompanije Husky Oil. Učestalost nastajanja oštećenja uzrokovanih trošenjem i lokacije istih na nizu klipnih šipki, uspoređivani su s nizom parametara kako bi se odredili faktori koji značajnije doprinose oštećenju klipnih šipki. U istom radu korelacija između broja hodova klipne sisaljke i broja zamijenjenih klipnih šipki koje su oštećene povećanim trošenjem pokazuje linearni odnos. Podaci pokazuju da je najviše oštećenja bilo pri od 12,1 do 16 hod/min, dok je taj broj bio minimalan pri 4 hod/min (Mottram, 1991) (slika 3-4).

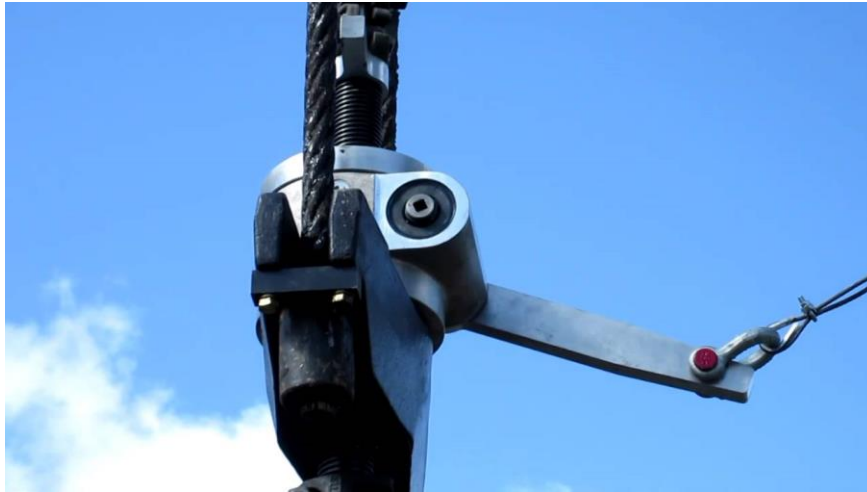
Slika 5-5. Rotator klipnih šipki s mehaničkim rotacijskim mehanizmom
(mivaengineering.ca, 31.3.2020.)

U novije vrijeme, zbog sve više modernih nekonvencionalnih površinskih dijelova sustava za prinudno podizanje kapljevine koji uključuje klipne šipke, instalacija rotatora klipnih šipki postaje sve teža. U nekim situacijama operateri nisu sigurni gdje bi trebali postaviti konvencionalni rotator klipnih šipki na ta takvom nekonvencionalnom dizajnu površinskog sustava, pa se stoga uz rotatore mora instalirati i dodatna oprema jer rotacija klipnih šipki nije inicijalno predviđena. Upotrebom električnog motora kao pokretača rotatora klipnih šipki, umjesto pokretne motke njihalice i metalnog užeta, operateri su u mogućnosti lakše i sigurnije instalirati rotatore na nekonvencionalna postrojenja (www.upstreampumping.com/article/production, 20.1.2020.).
