Master's thesis / Diplomski rad

IZVEDBA ZDENCA ZT-2 NA LOKACIJI CRPILIŠTA TOPLICA

CONSTRUCTION OF WELL ZT-2 ON THE WELLFIELD TOPLICA

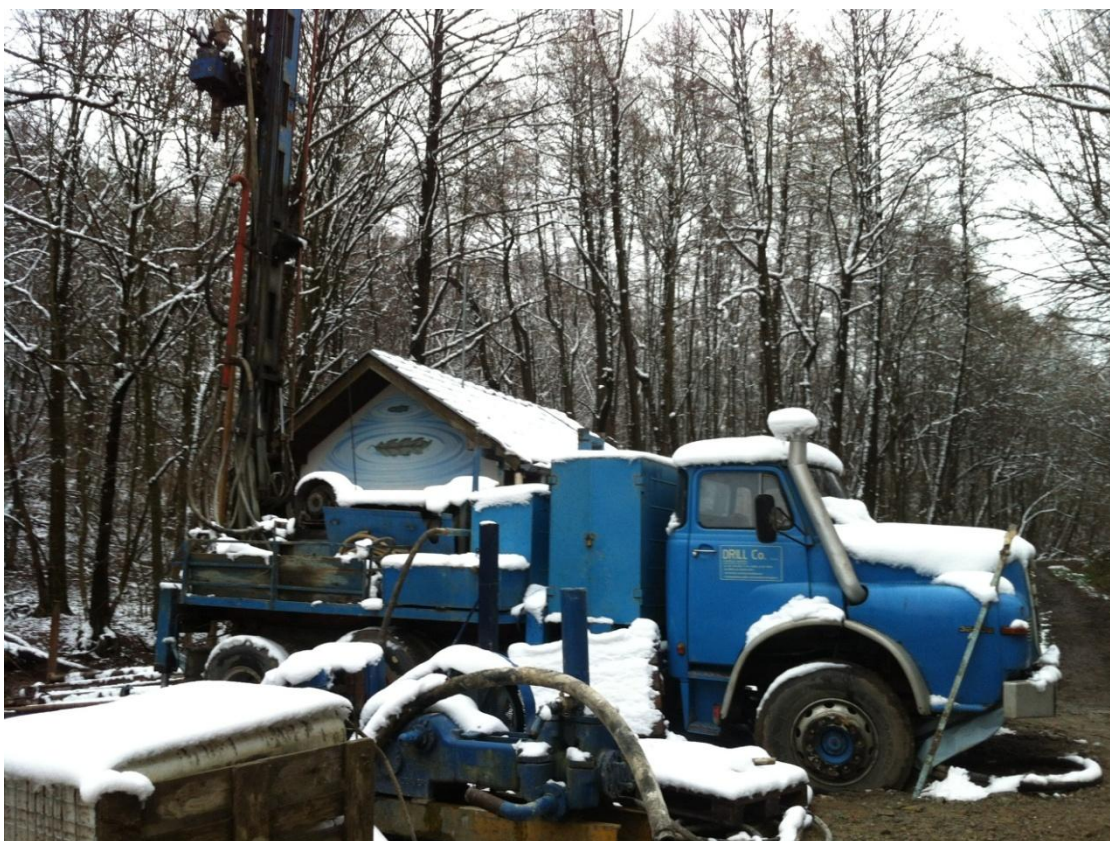
Slika 5-1. Bušaća garnitura.

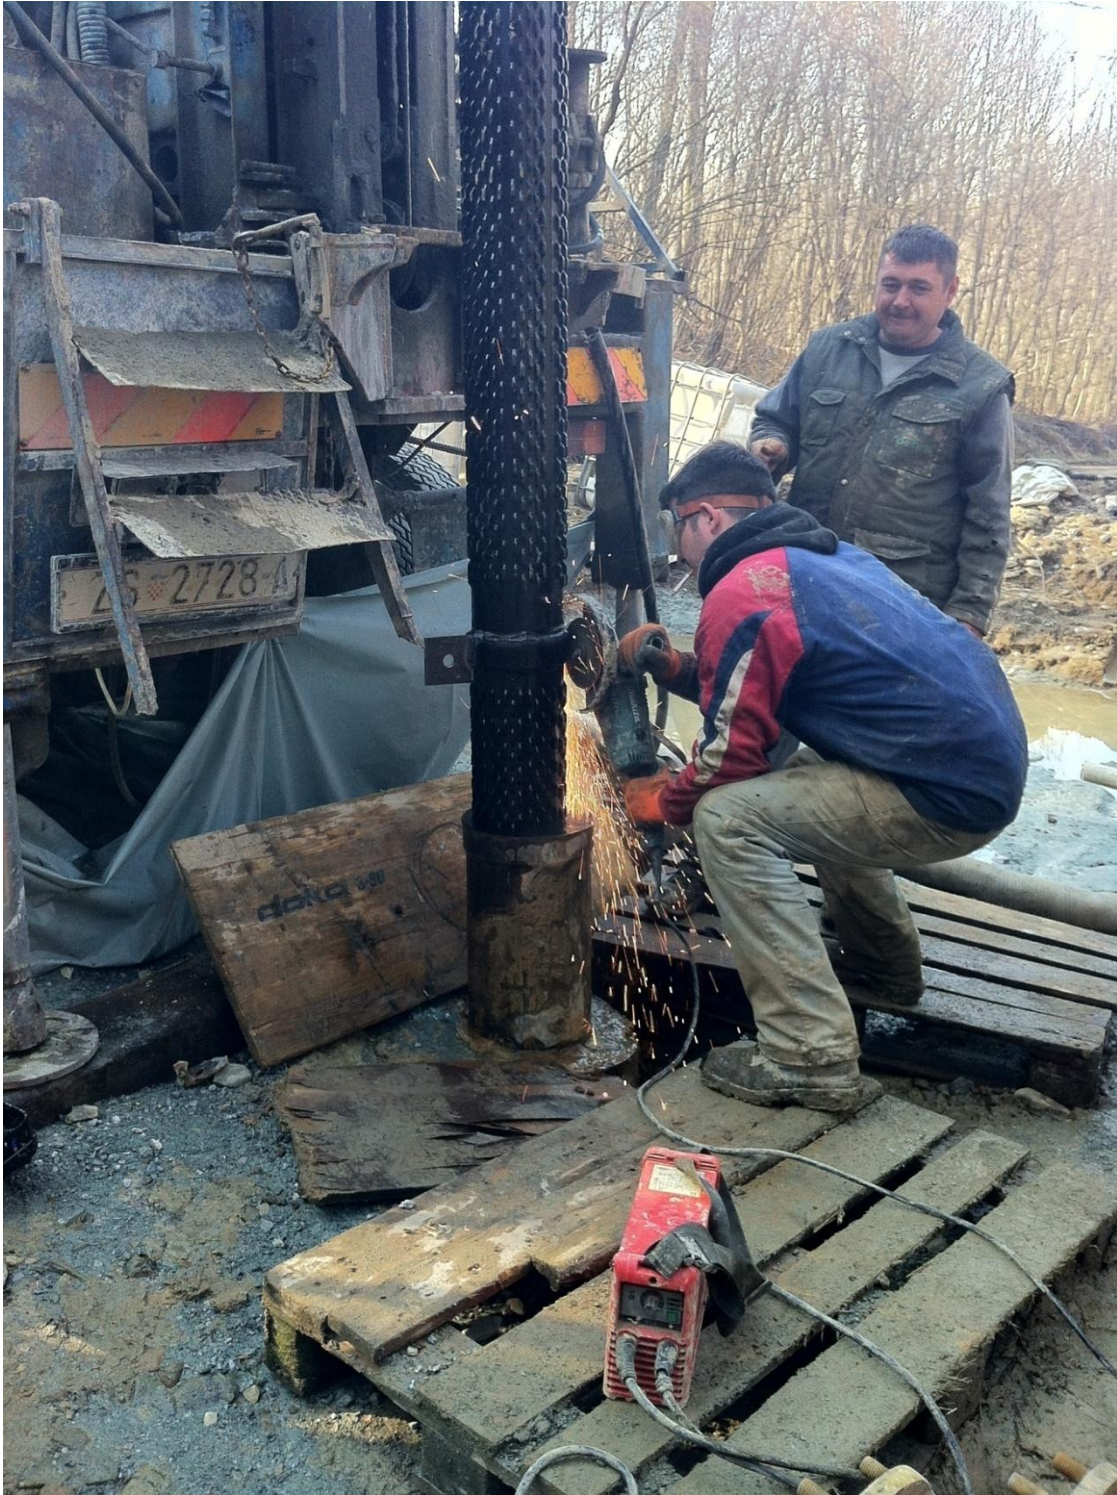
Slika 5-6. Ugradnja sita.

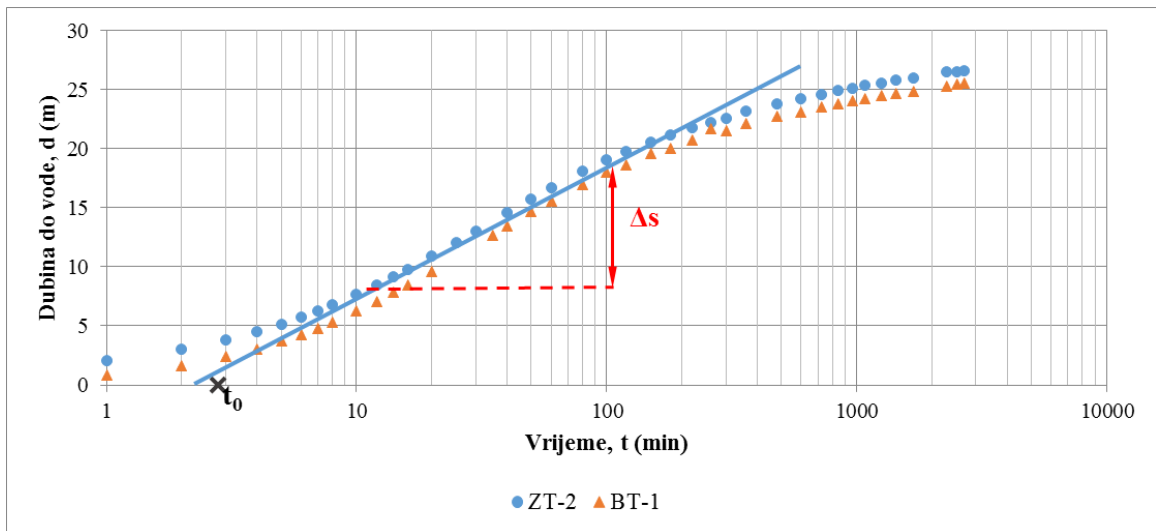
Slika 6-2. Polulogaritamski dijagram vrijeme-sniženje za crpljenje “stalnom” količinom pri pokusnom crpljenju zdenca ZT-2 s mjerenjima sniženja razine vode u zdencu ZT-2 i opažačkom zdencu BT-1.

Graf (Slika 6-2.) prikazuje odnos vrijeme-sniženje za crpljenje sa “stalnom” količinom koja je zbog značajki crpke s vremenom opadala. Crpljenje je započeto s $Q=3,38$ l/s i opadalo je do $Q=2,39$ l/s. U proračunu su korištene crpne količine $Q_1=3,38$ l/s i $Q_2=2,55$ l/s. Iz grafa je očitani prirast sniženja $\Delta s=11$ m i vrijednost $t_0=168$ s. Pomoću formule (6-1) dobivene su transmisivnosti $T_1=4,86$ m²/dan i $T_2=3,67$ m²/dan. Srednja vrijednost dvije transmisivnosti iznosi $T=4,26$ m²/dan. Uvrštavanjem podataka u formulu (6-2) dobiven je koeficijent uskladištenja $S=2,58 \cdot 10^{-4}$. Debljina vodonosnika procijenjena je na temelju načinjenog litološkog profila vodonosnika (Slika 4-1.) i iznosi $b=15$ m. Na temelju tih podataka hidraulička vodljivost K (m/dan) može se izračunati pomoću izraza:
