Inženjerskogeološki modeli klizišta u naselju Cerina (Grad Samobor)

Master's thesis / Diplomski rad

**INŽENJERSKOGEOLOŠKI MODELI KLIZIŠTA U NASELJU CERINA
(GRAD SAMOBOR)**

Engineering Geological Models of Landslides in the Cerina Settlement (City of Samobor)

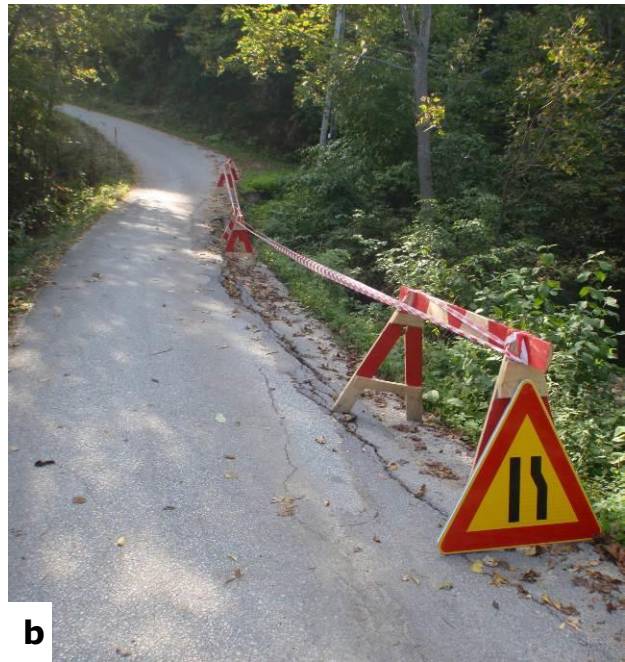
Slika 3.1 Klizište Cerina 1: (a) pogled na čeonu pukotinu klizišta (fotografirano 4.2.2014.); (b) položaj čeonu pukotine klizišta s denivelacijom od 0,2 m (fotografirano 25.9.2014.).

Na slici 3.1 prikazan je gornji dio klizišta Cerina 1 koji je ošteti rub prometnice. Približan iznos denivelacije pokrenute mase po glavnoj pukotini klizišta je nekoliko desetaka centimetara (slika 3.1a,b). Glavna pukotina formirana je u nasipu, a radi se o klizištu manjih dimenzija. Tijekom siječnja 2015. provedene su privremene mjere sanacije u sklopu kojih je izveden gabionski zid visine 3 m (slika 3.2a), a potom je u travnju asfaltiran dio prometnice iznad klizišta (slika 3.2b).

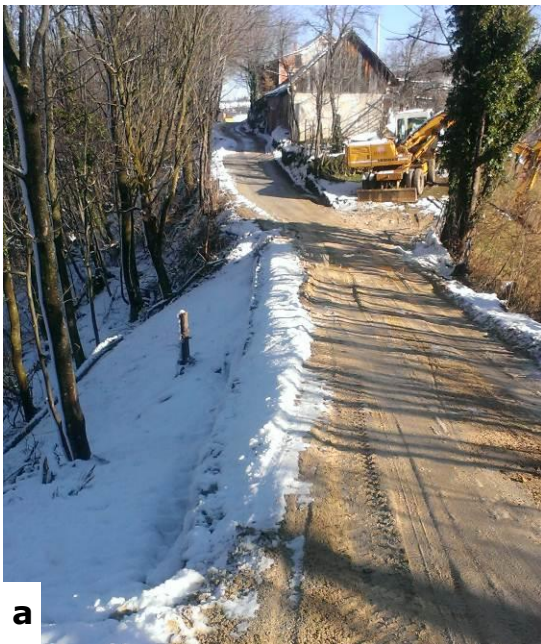
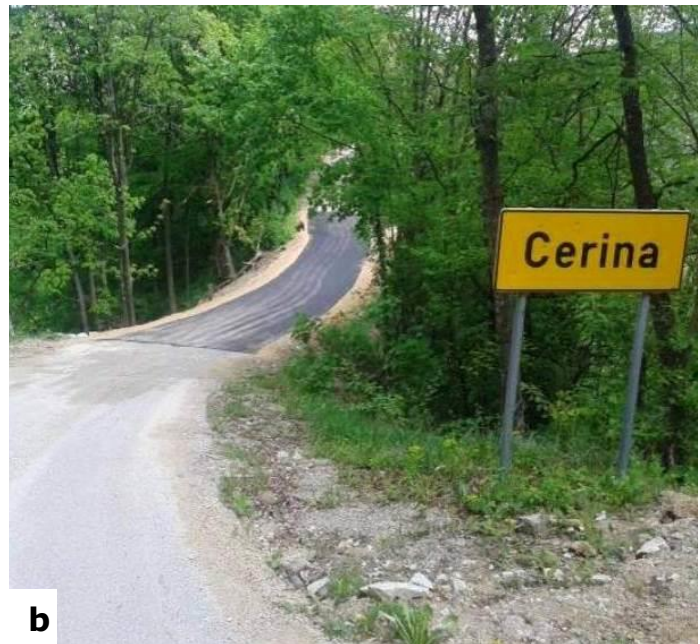
Slika 3.2 Klizište Cerina 1: (a) pogled na izvedeni gabionski zid visine 3 m koji je izgrađen u siječnju 2015. kao privremena mjera sanacije (fotografirano 31.1.2015.); (b) asfaltirana prometnica na lokaciji Cerina 1 (fotografirano 30.4.2015.).

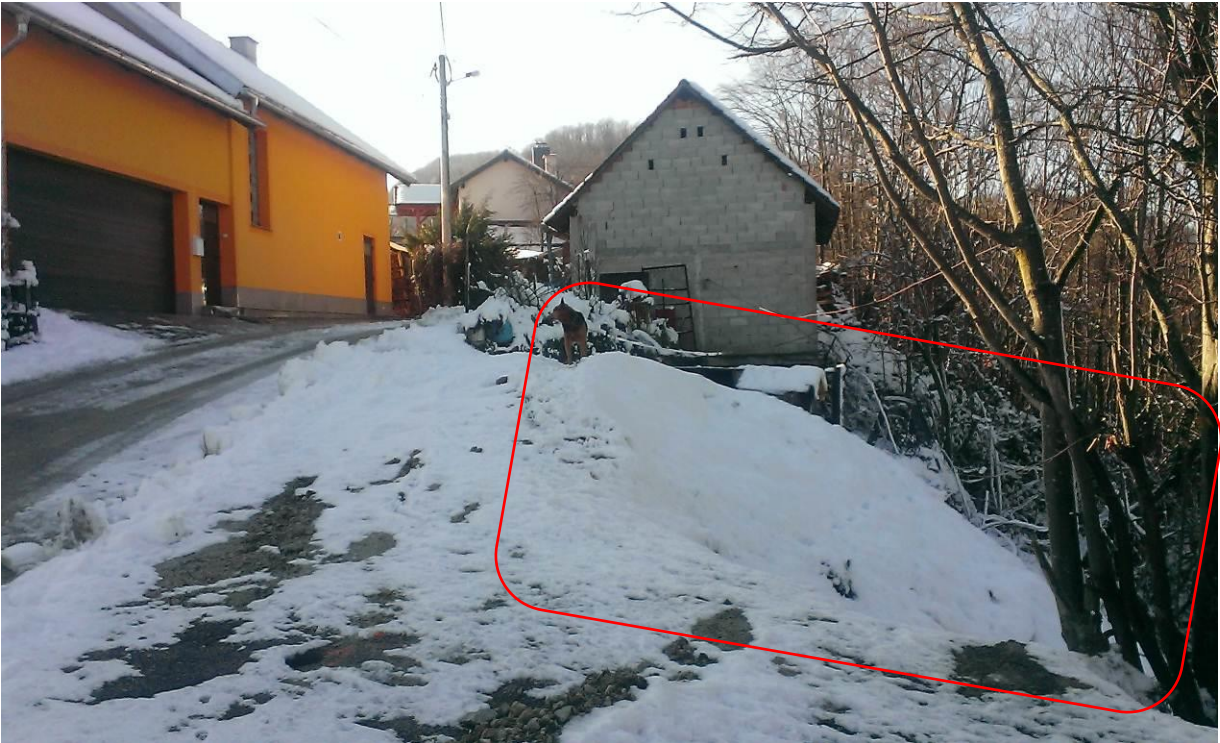
Slika 3.4 Klizište Cerina 3: (fotografirano 31.1.2014.): pogled na čeonu pukotinu i zonu usijedanja.

Na slici 3.4 prikazano je klizište Cerina 3 u nasipu na lokalnoj cesti Dragonaš-Smerovišće u naselju Cerina. Slika 3.4 prikazuje glavnu pukotinu klizišta, po kojoj je također došlo do denivelacije terena do maksimalno cca 0,5 m.

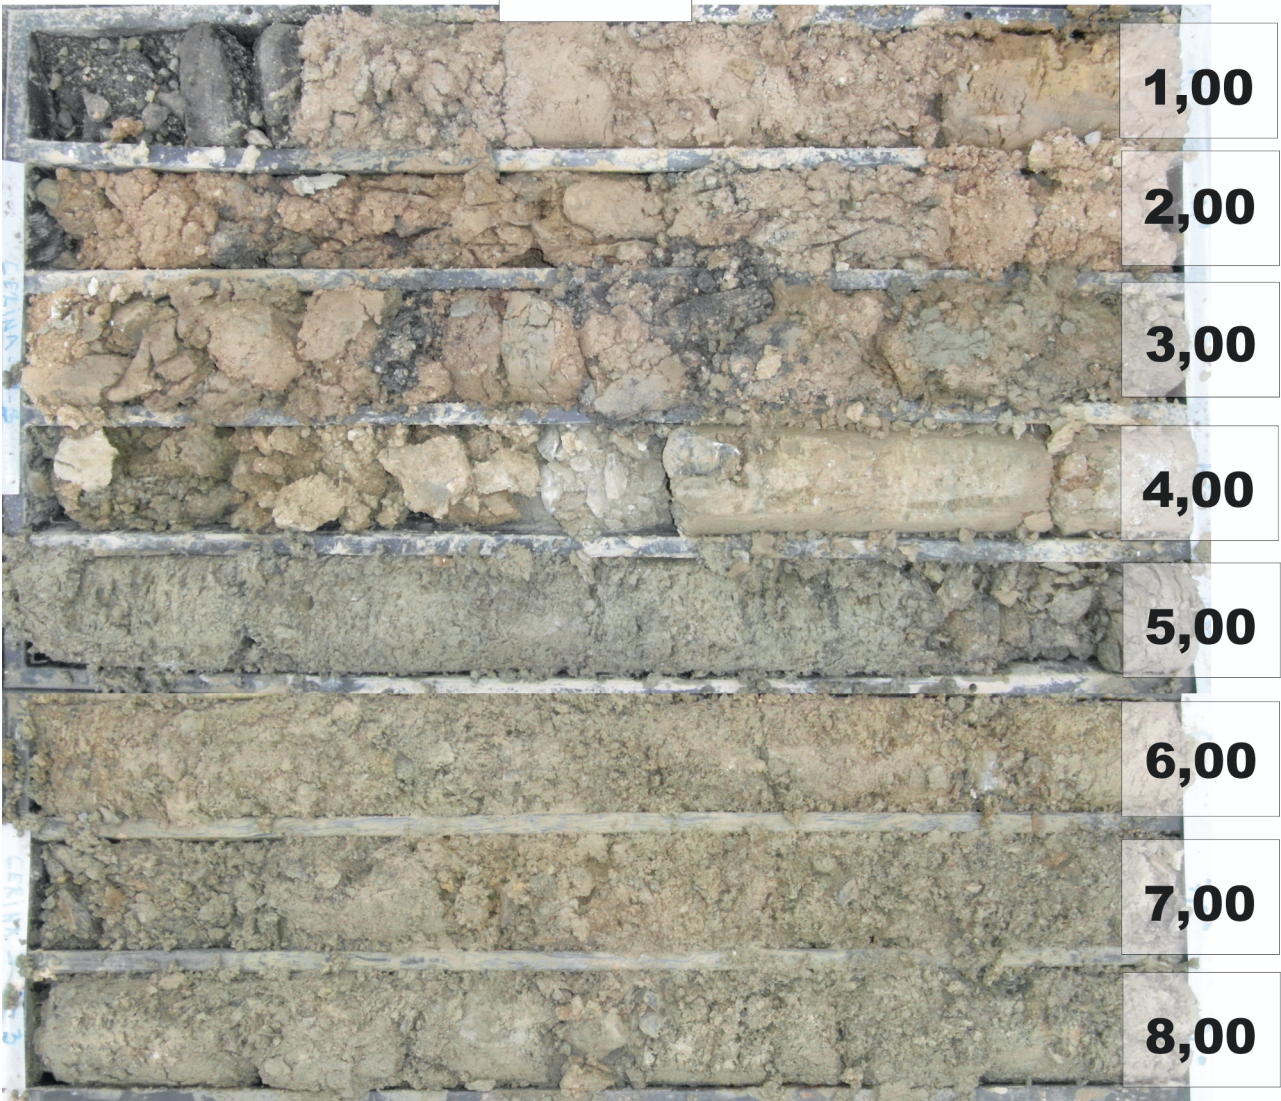
A-3

PROJEKT: Sanacija klizišta **MENTOR:** S. Mihalić A. **IG DETERMINACIJA:** H. Živković
OBJEKT: Klizište **DATUM:** 19.12.2014. **IG INTERPRETACIJA:** H. Živković
LOKACIJA: Cerina **NADM. VISINA:** 424.0
PROJEKTANT: Ž. Arbanas **KOORDINATE:** x: 432799,03 y: 5071344,28
