Inženjerskogeološki modeli klizišta u naselju Cerina (Grad Samobor)

Master's thesis / Diplomski rad

**INŽENJERSKOGEOLOŠKI MODELI KLIZIŠTA U NASELJU CERINA
(GRAD SAMOBOR)**

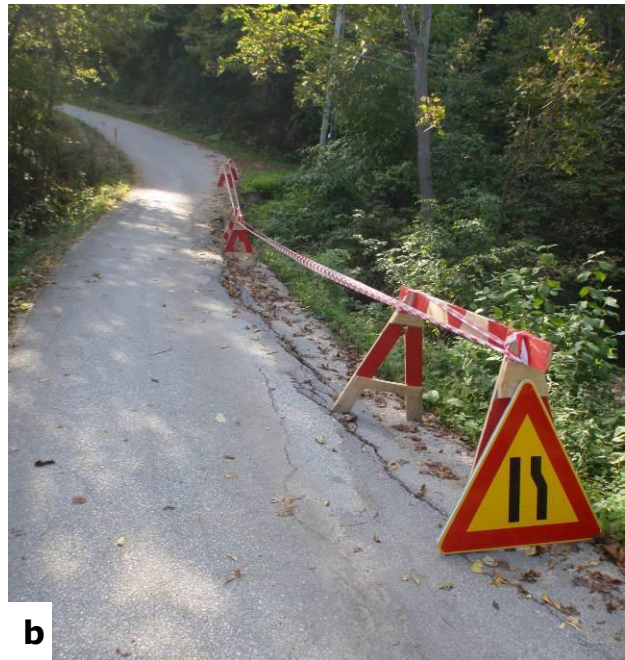
Slika 3.1 Klizište Cerina 1: (a) pogled na čeonu pukotinu klizišta (fotografirano 4.2.2014.); (b) položaj čeonu pukotine klizišta s denivelacijom od 0,2 m (fotografirano 25.9.2014.).

Na slici 3.1 prikazan je gornji dio klizišta Cerina 1 koji je ošteti rub prometnice. Približan iznos denivelacije pokrenute mase po glavnoj pukotini klizišta je nekoliko desetaka centimetara (slika 3.1a,b). Glavna pukotina formirana je u nasipu, a radi se o klizištu manjih dimenzija. Tijekom siječnja 2015. provedene su privremene mjere sanacije u sklopu kojih je izveden gabionski zid visine 3 m (slika 3.2a), a potom je u travnju asfaltiran dio prometnice iznad klizišta (slika 3.2b).

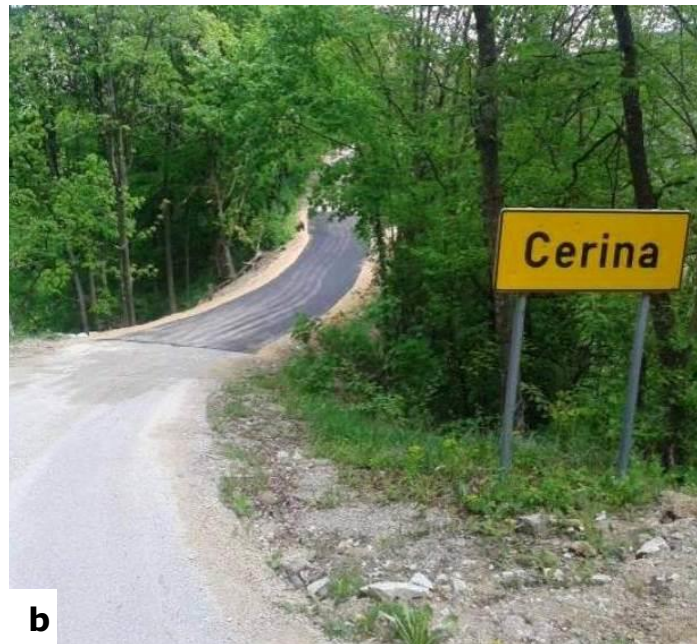
Slika 3.2 Klizište Cerina 1: (a) pogled na izvedeni gabionski zid visine 3 m koji je izgrađen u siječnju 2015. kao privremena mjera sanacije (fotografirano 31.1.2015.); (b) asfaltirana prometnica na lokaciji Cerina 1 (fotografirano 30.4.2015.).

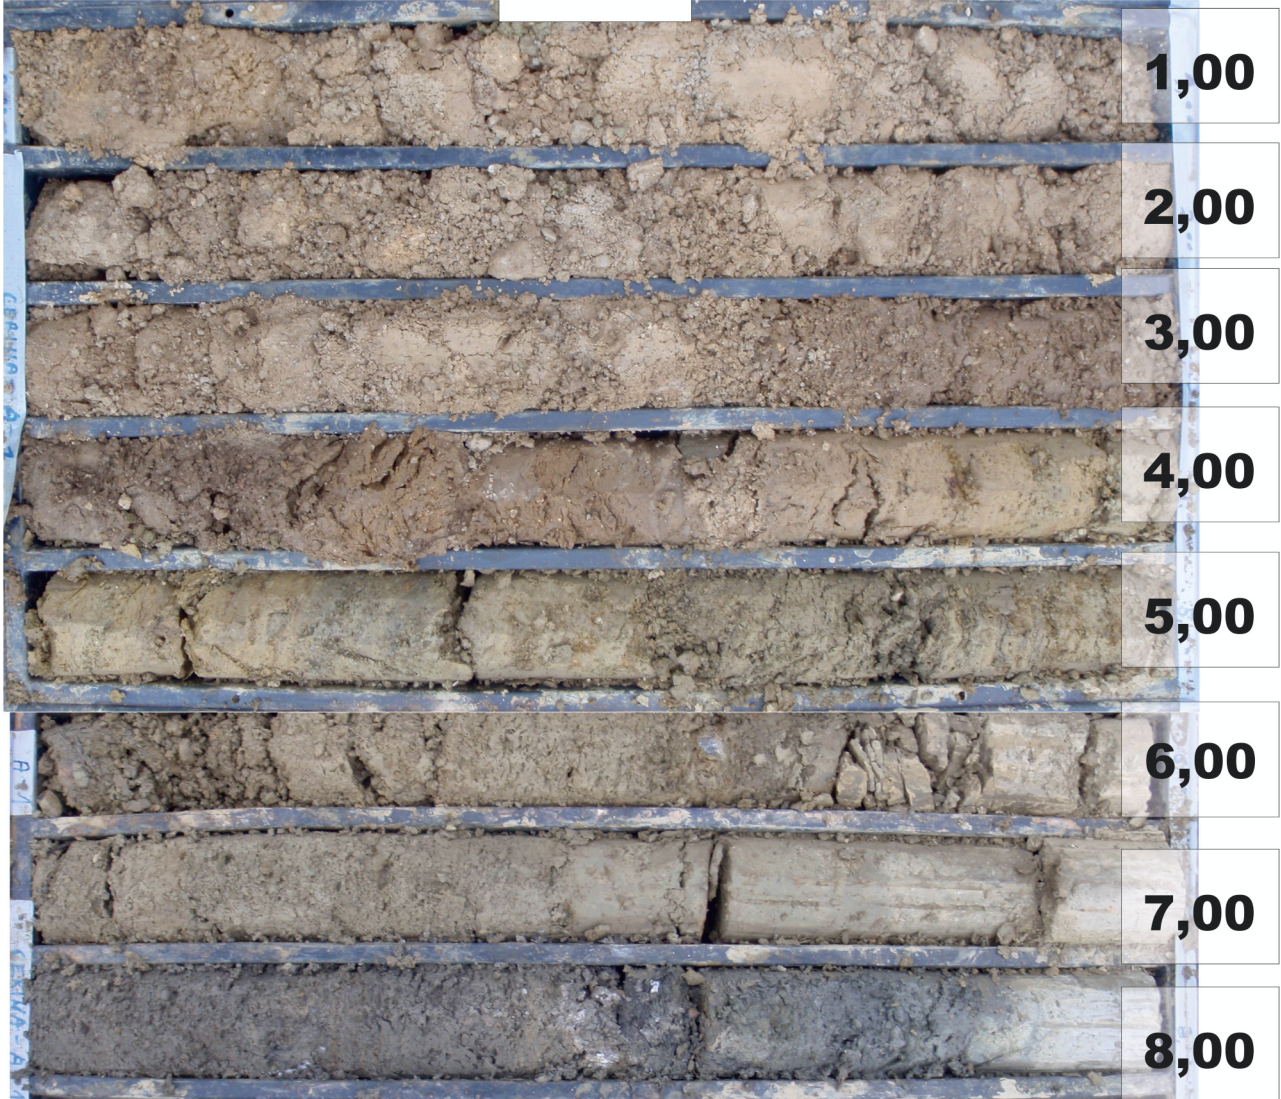
A-1

NADM. VISINA (m)	DUBINA (m)	JEZGRA (%)	IG SIMBOL	GEOMEH. SIMBOL	UZORAK	IN SITU I LABORATORIJSKA ISPITIVANJA	INŽENJERSKOGEOLOŠKI OPIS
						SPP (br. udaraca) Att. granice qu prir. vlažnost	INŽENJERSKOGEOLOŠKA KLASIFIKACIJA

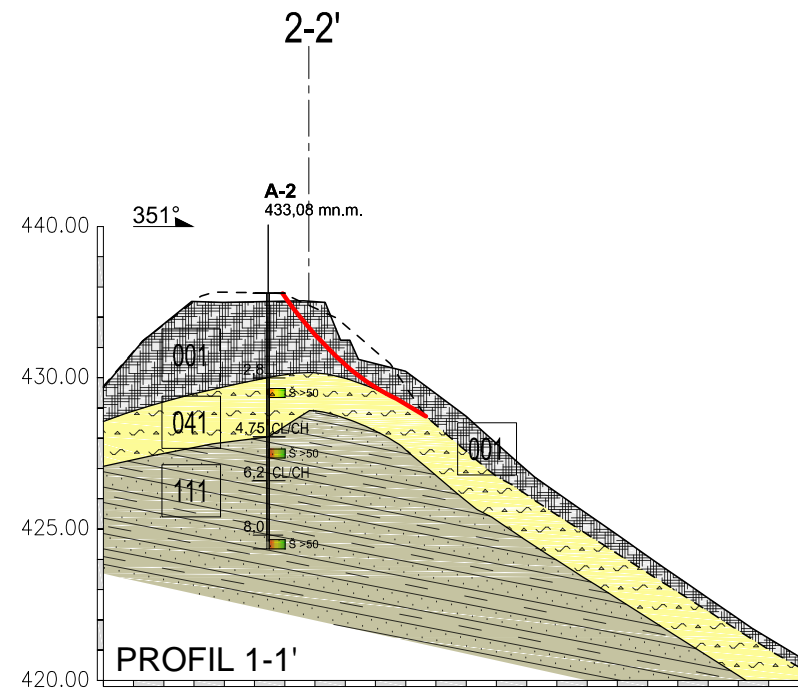
- GRANICA INŽENJERSKOGEOLOŠKOG TIPA TLA
- KLIZNA PLOHA
- PRETPOSTAVLJENA KLIZNA PLOHA
- B-1** OZNAKA BUŠOTINE
- 1-1'** OZNAKA INŽENJERSKOGEOLOŠKOG PROFILA
- - - - - POVRŠINA TERENA PRIJE PRIVREMENE SANACIJE

Na istraživanom području izdvojena su ukupno četiri inženjerskogeološka tipa, čije osnovne značajke su navedene u tablici 4-6. Prostorna distribucija svih inženjerskogeoloških tipova po dubini prikazana je na tri uzdužna presjeka klizišta Cerina 1, Cerina 2 i Cerina 3, odnosno na inženjerskogeološkim profilima 1-1', i 3-3' i 5-5' (prilog 3/1, 3/2 i 3/3) i na dva poprečna presjeka klizišta, odnosno inženjerskogeološkim profilima 2-2' i 4-4' (prilog 3/1 i 3/2) u mjerilu 1:250. Na inženjerskogeološkoj karti mjerila 1:250 (prilog 1/1 i 1/2) dane su oznake samo onih tipova pokrivača koji se pojavljuju na površini terena. Ispod pokrivača, nalazi se matična stijena gornjotrijaske starosti.
