Master's thesis / Diplomski rad

INŽENJERSKOGEOLOŠKO ISTRAŽIVANJE KLIZIŠTA PIĆAN U ISTRI

Martina Gorupić
GI 339

ENGINEERING GEOLOGICAL MODEL OF THE PIĆAN LANDSLIDE IN ISTRIA

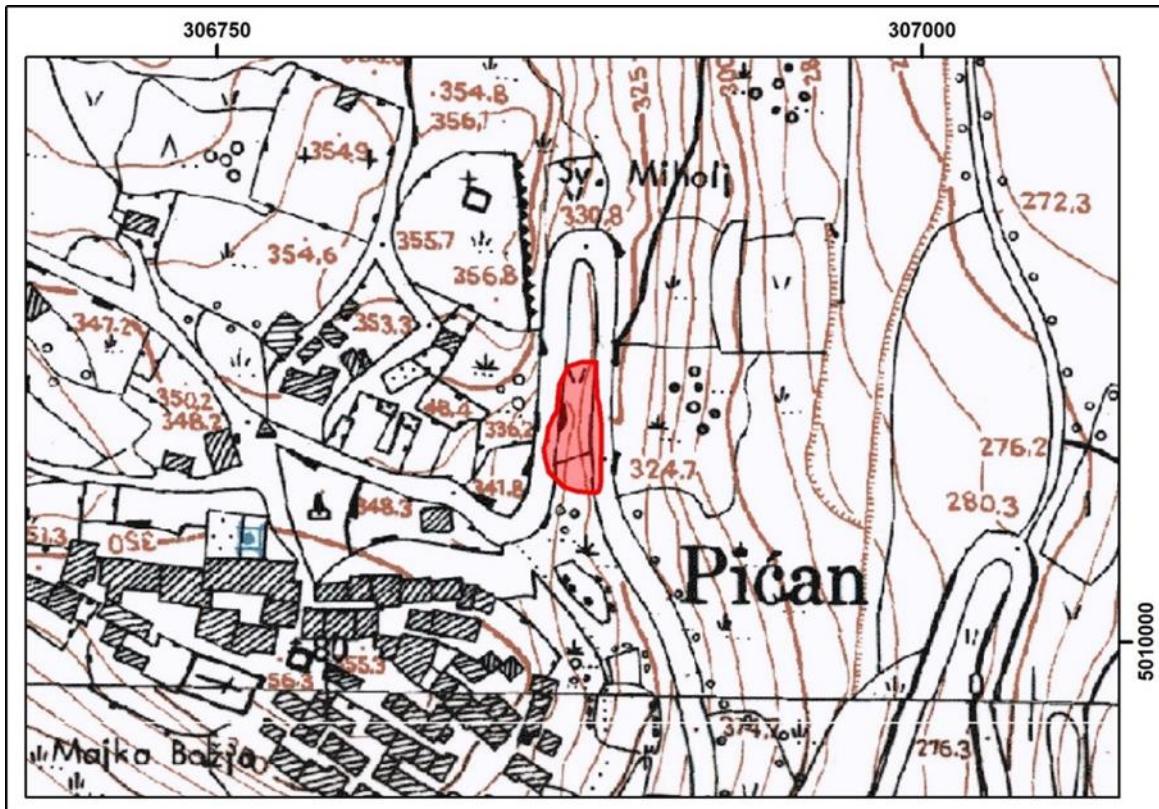
Slika 2.2. Položaj istraživanog klizišta (označeno crvenim poligonom) na uvećanom isječku Hrvatske osnovne karte (HOK) originalnog mjerila 1: 5.000.

Istraživano klizište nastalo je uz lokalnu cestu LC50121, u samom naselju Pićan, na padini približnog pružanja S-J, nagnutoj u smjeru I (slika 2.2). Približna zračna udaljenost od vrha padine do lokalne ceste LC50121 iznosi oko 60 m. Najviša točka lokalne ceste LC50121 u općini Pićan je na oko 350 m n.m., a prometnica oštećena uslijed klizanja se nalazi otprilike na središnjem dijelu padine, na nadmorskoj visini od približno 340 do 325 m n.m.

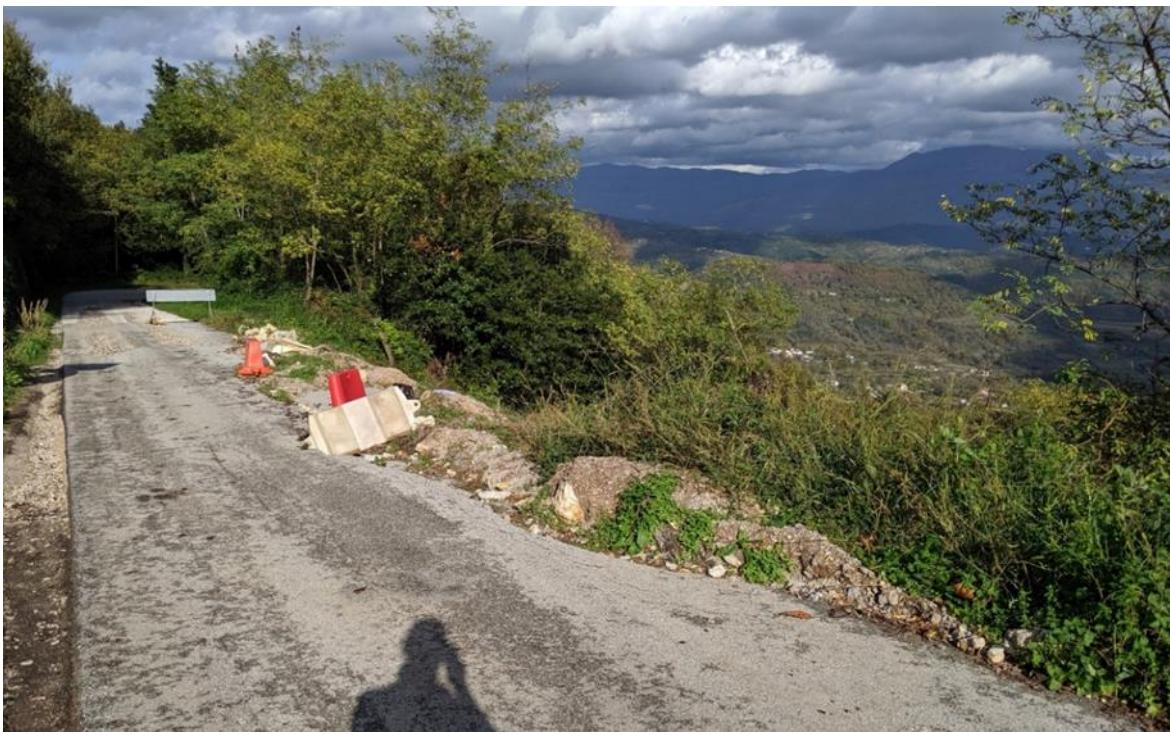
Slika 2.3. Fotografija oštećenja kolničke konstrukcije prometnice nastalog uslijed klizanja te krune klizišta, promatrane od JZ prema SI (fotografirano 4.11.2019).

Prosječni nagib terena iznad prometnice, na dijelu padine na kojem je nastalo klizište varira od 23-32°, dok se SZ od istraživanog klizišta, neposredno uz prometnicu, nalazi subvertikalni stijenski pokos izgrađen od srednje-eocenskih numulitnih breča. Prosječni nagib terena ispod prometnice, na dijelu padine na kojem je nastalo klizište je oko 36°. Uslijed antropogenog utjecaja originalna morfologija terena, u neposrednoj blizini istraživanog klizišta, je djelomično izmijenjena prilikom izgradnje prometnice, stambenih objekata i vrtova. Na padini na kojoj je nastalo klizište postoje stambene zgrade, koje se nalaze zapadno od vrha klizišta na višem hipsometrijskom položaju, prometnica, koja je oštećena formiranjem čeone pukotine klizišta (slika 2.3) te obložni zid drenažnog kanala, koji je oštećen formiranjem nožice klizišta (slika 2.4).

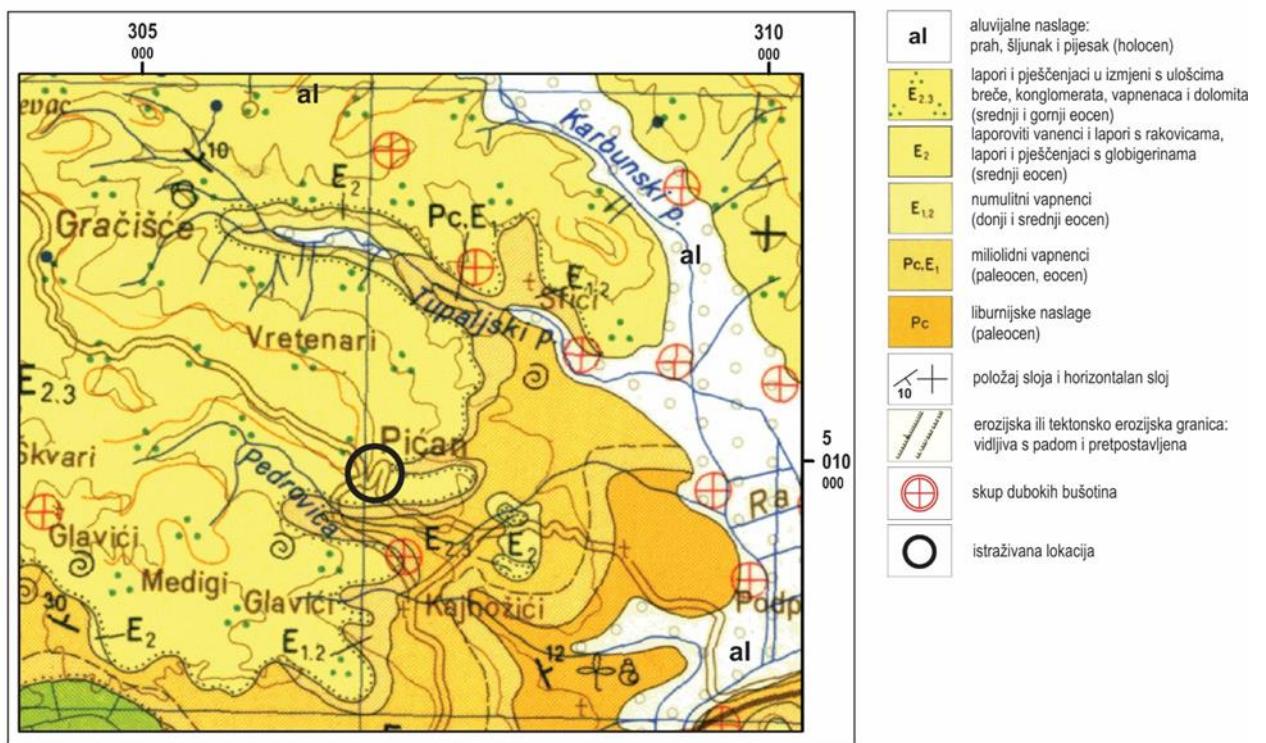
Slika 2.5. Isječak Osnovne geološke karte SFRJ M 1:100.000 – list Labin (ŠIKIĆ i dr., 1969) s prikazom istraživane lokacije.

Geološkim kartiranjem terena te uvidom u Osnovnu geološku kartu SFRJ M 1:100.000 – list Labin (ŠIKIĆ i dr., 1969) utvrđeno je da matičnu stijenu na istraživanoj lokaciji predstavlja litostratigrafski član: izmjena lapora i pješčenjaka s ulošcima breče, konglomerata, vapnenaca i dolomita srednje do gornje eocenske starosti – flišolike naslage (E_{2,3}). Područje istraživanja izgrađeno je od lapora u podini, koji je na površini utvrđen na oko 50 m sjeverno od istraživanog klizišta te od megasloja numulitne breče u krovini, koja je vidljiva u podnožju stare jezgre naselja Pićan te na stijenskom pokosu uz lokalnu cestu LC50121 u neposrednoj blizini istraživanog klizišta. Na slici 2.5 prikazan je isječak Osnovne geološke kartu SFRJ M 1:100.000 – list Labin (ŠIKIĆ i dr., 1969) šire okolice predmetne lokacije.

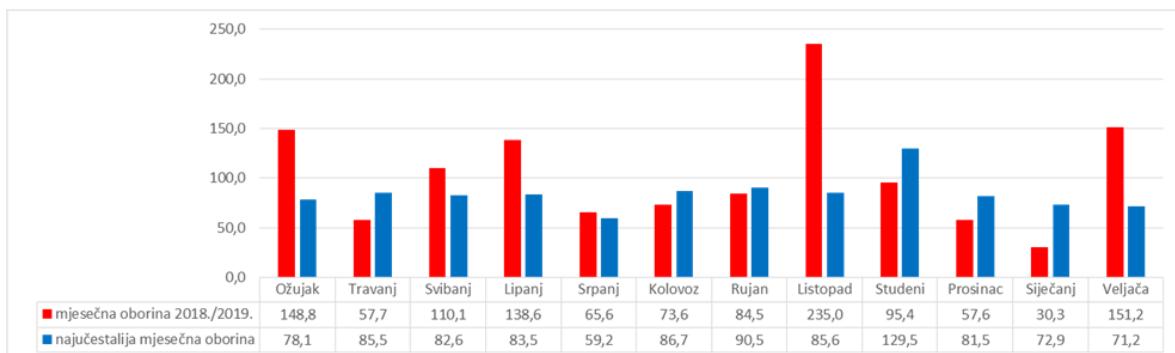
Slika 2.6. Usporedba prosječnih mjesecnih oborina na meteorološkoj postaji Pazin za 12 mjeseci koji su prethodili aktiviranju klizišta s prosječnim mjesecnim oborinama za razdoblje 1961.-2019.

Prosječne mjesecne oborine za 12 mjeseci koje su prethodile aktiviranju klizišta prikazane su na slikama 2.6 i 2.7, a uspoređuju se s prosječnim mjesecnim oborinama za iste mjesece tijekom razdoblja od 58 analizirane godine na mjernoj stanici Pazin (1961 -2019), odnosno 32 godine na mjernoj postaji Gologorica (1991 – 2019). Iz prikazanih grafova vidljivo je da je u veljači 2019. prosječna mjesecna oborina 1-2 puta viša nego uobičajene prosječne mjesecne oborine.

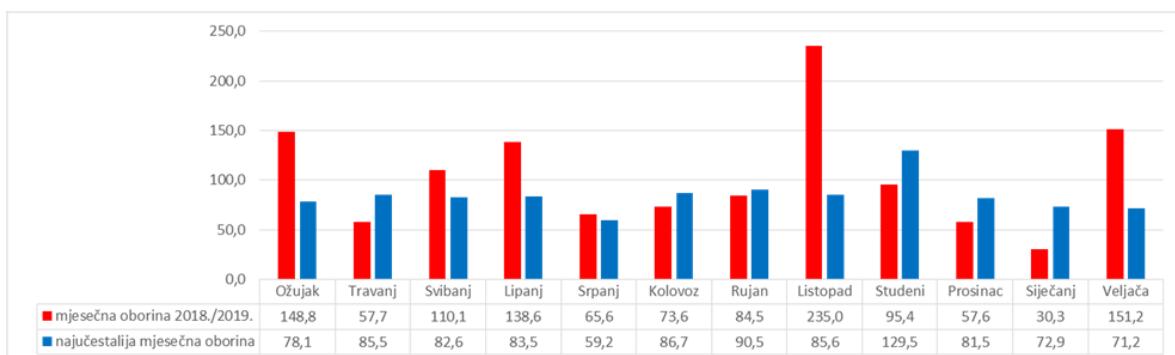
Slika 2.7. Usporedba prosječnih mjesecnih oborina na meteorološkoj postaji Gologorica za 12 mjeseci koji su prethodili aktiviranju klizišta s prosječnim mjesecnim oborinama za razdoblje 1991.-2019.

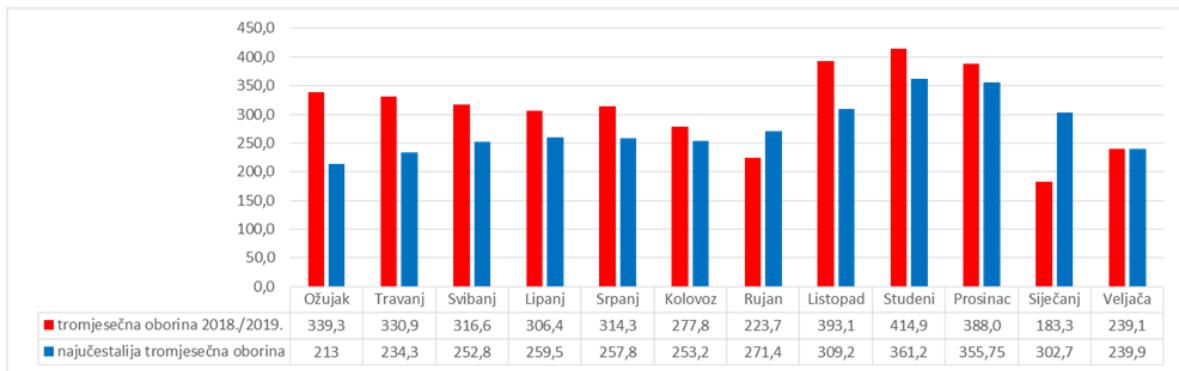
Slika 2.8. Usporedba prosječnih tromjesečnih oborina na meteorološkoj postaji Pazin za 12 mjeseci koji su prethodili aktiviranju klizišta s prosječnim tromjesečnim oborinama za razdoblje 1961.-2019.

Tromjesečna oborina za razdoblje koje je prethodilo aktiviranju klizišta (prosnac 2018, siječanj i veljača 2019.) iznosila je 239,1 mm za mjernu postaju Pazin (slika 2.8), odnosno 204,5 mm za mjernu postaju Gologorica (slika 2.9) što znači da je u tri mjeseca prije aktiviranja klizišta pao više od prosječne tromjesečne oborine.

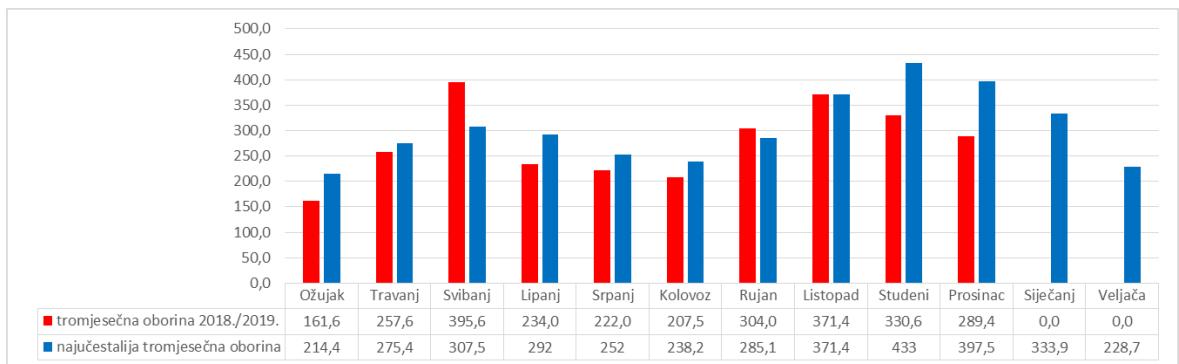
Slika 2.9. Usporedba prosječnih tromjesečnih oborina na meteorološkoj postaji Gologorica za 12 mjeseci koji su prethodili aktiviranju klizišta s prosječnim tromjesečnim oborinama za razdoblje 1991.-2019.

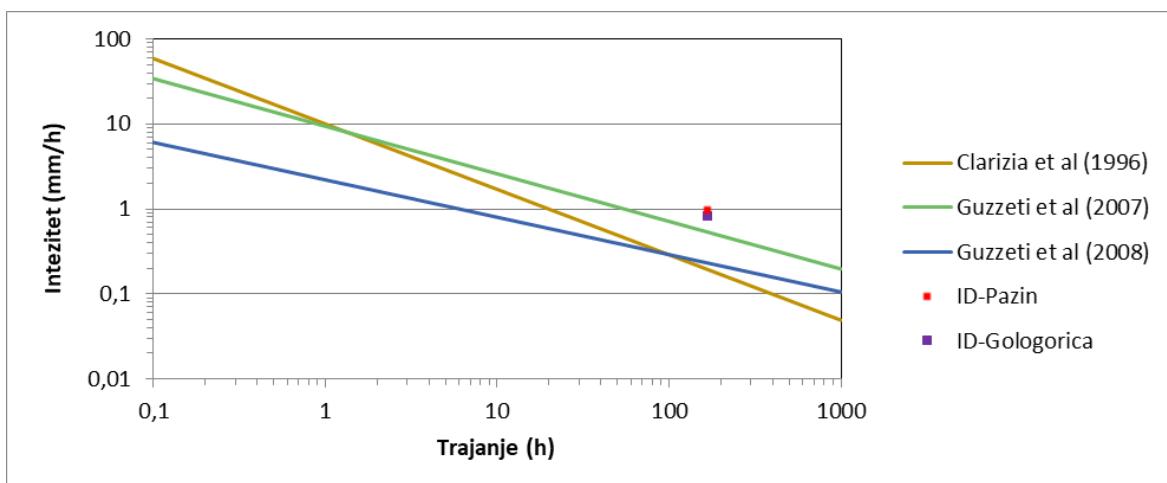
Slika 2.10. Grafički prikaz regionalnih graničnih vrijednosti oborina iznad kojih dolazi do pokretanja klizišta koje su definirali CLARIZIA i dr. (1996) i GUZZETI i dr. (2007, 2008).

Empirijske granične vrijednosti mogu definirati uvjete oborina koji će, kada oborina postigne ili premaši taj iznos, vjerojatno izazvati klizišta (REICHENBACH i dr., 1998). Granične vrijednosti se mogu definirati kroz statističke analize prethodnih oborinskih događaja koji su doveli do klizanja. One se mogu odrediti za različito velika područja istraživanja, na globalnoj, nacionalnoj, regionalnoj ili lokalnoj razini, a također se razlikuju i vrste informacija o oborinama koje se koriste kao ulazni podaci za ove analize (GUZZETTI i dr., 2007, 2008). Kako bi se odredio oborinski događaj pri kojem je došlo do pokretanja klizišta potrebno je znati vrijeme pokretanja klizišta i količinu oborine koja je pala na tom području. Da bi se što bolje predvidjelo nastajanje klizišta potrebno je raspolagati informacijama o graničnoj količini oborine koja će uz date uvjete propusnosti materijala inicirati nastajanje klizišta. Izbor reprezentativne kišomjerne postaje za rekonstrukciju

oborinskog događaja koji je uzrokovao (re)aktivaciju klizanja, načinjen je na temelju sljedećih kriterija: (i) geografskoj udaljenosti između kišomjerne postaje i klizišta, (ii) usporedbi između nadmorske visine kišomjerne postaje i klizišta te (iii) drugih topografskih i morfoloških karakteristika. Trajanje oborina (D) određuje se kao vrijeme proteklo između početka oborine i vremena aktiviranja klizišta. Usvojeno je da su dva oborinska događaja odvojena kada postoji minimalno razdoblje bez oborine. Razdoblje od tri dana bez oborine je određeno za siječan odnosno veljaču 2019. Kada je oborinski događaj identificiran, može se izračunati trajanje oborine - D [h], kumulativna oborina - E [mm], te intenzitet oborina - I [mm/h] (GARIANO i dr., 2012). Glavne karakteristike oborine su intenzitet i trajanje oborine. Intenzitet oborine je definiran kao količina pale oborine unutar određenog vremenskog perioda. Uz trajanje i intenzitet oborine veliki utjecaj na infiltraciju i otjecanje ima prethodna oborina koja utječe na povećanje vlažnosti u površinskom sloju padine (GUZZETI, 2007). S obzirom na regionalne granične vrijednosti koje su definirali CLARIZIA i dr. (1996) i GUZZETI i dr. (2007, 2008), vidljivo je da su oborinski uvjeti prilikom pokretanja klizišta na lokaciji Pićan bili iznad graničnih vrijednosti (slika 2.10) te je time potvrđeno da je inicijator klizanja u ovom slučaju bila intenzivna oborina.

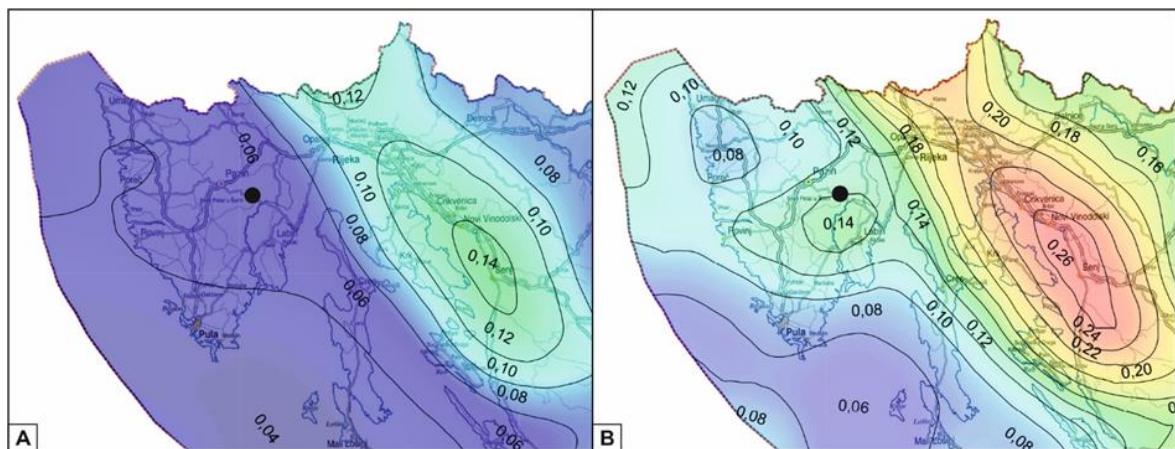
Slika 2.11. Karta poredbenih vršnih ubrzanja temeljnog tla agR (temeljno tlo tipa A): (a) s vjerojatnosti premašaja 10% u 10 godina za poredbeno povratno razdoblje TNCR = 95 god.; (b) s vjerojatnosti premašaja 10% u 50 godina za poredbeno povratno razdoblje TNCR = 475 god. (Herak i dr., 2011).

Na slici 2.11. prikazane su karte potresnih područja Republike Hrvatske približnog mjerila 1:800.000 (HERAK i dr., 2011). Vrijednosti prikazane na kartama odgovaraju horizontalnim vršnim ubrzanjima tla tipa A (agR) koja se u prosjeku premašuju tijekom povratnog razdoblja od 95 i 475 godina (TNCR). Ubrzanja se prikazuju u jedinicama gravitacijskog ubrzanja g ($g = 9,81 \text{ m/s}^2$). Iznosi poredbenih vršnih ubrzanja na kartama prikazani su izolinijama s rezolucijom 0,02 g. Numerički navedene vrijednosti odnose se na

prostor između dvije susjedne izolinije. Povratna razdoblja su dobar pokazatelj za procjenu ukupnog broja potresa koji se mogu očekivati tijekom nekog duljeg razdoblja (HERAK i dr., 2011). Vrijednost poredbenih vršnih ubrzanja temeljnog tla agR (za temeljno tlo tipa A), s vjerojatnosti premašaja 10% u 50 godina za poredbeno povratno razdoblje TNCR=475 za promatrano područje prikazani su na slici 2.11b, a iznose 0,12 g. Vrijednost poredbenih vršnih ubrzanja temeljnog tla agR (za temeljno tlo tipa A), s vjerojatnosti premašaja 10% u 10 godina za poredbeno povratno razdoblje TNCR=95 za promatrano područje prikazani su na slici 2.11a a iznose 0,06 g.

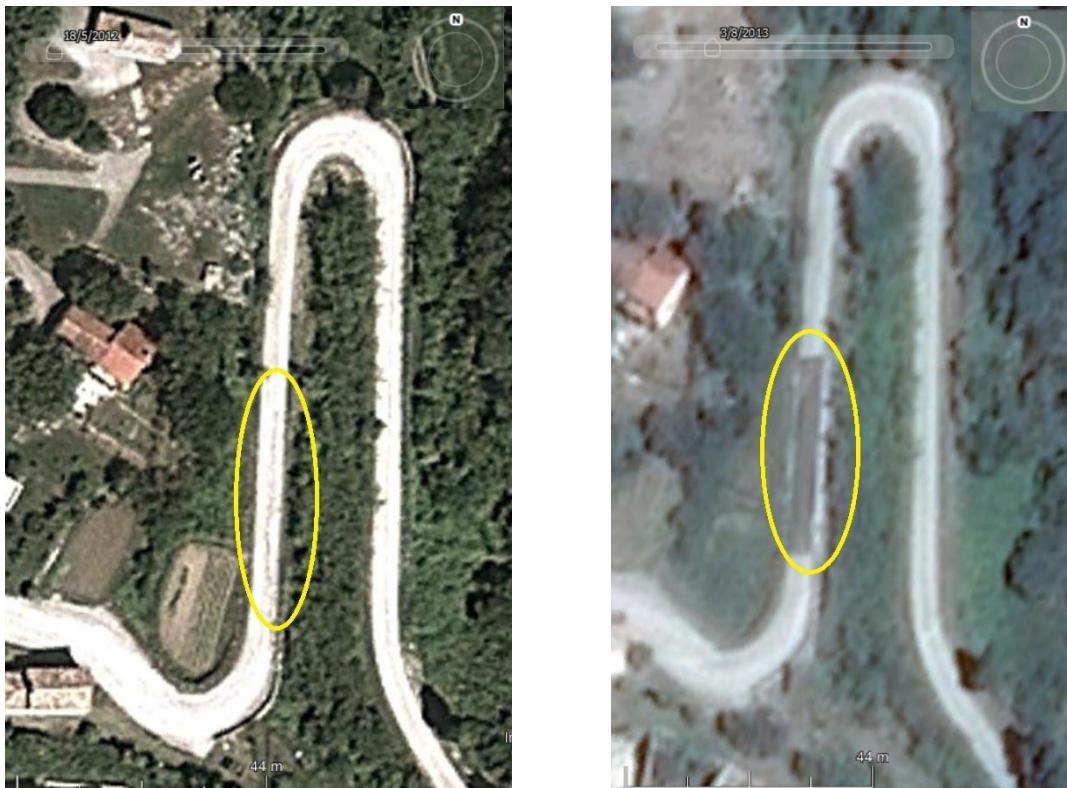
Slika 3.1. Prikaz ortofoto snimka istraživane lokacije: (a) 2012. godine prije oštećenja kolničke konstrukcije i (b) 2013. godine nakon aktiviranja klizišta te popravka oštećene kolničke konstrukcije

Inženjerskogeološkim kartiranjem ustanovljeno je da je istraživano klizište nastalo reaktivacijom manjeg dijela postojećeg većeg klizišta. Ova pretpostavka potvrđena je inženjerskogeološkim kartiranjem, prilikom kojeg su utvrđene pukotina izvan reaktiviranog klizišta te oštećenja na obložnom zidu drenažnog kanala na donjem dijelu lokalne ceste. Također, pregledom ortofoto snimaka iz 2012. i 2013. godine jasno se vide oštećenja na kolničkoj konstrukciji koja su nastala uslijed klizanja (slika 3.1). S obzirom da su 2012. godine oborine bile iznad prosječno visoke, najviše od kada se izvode mjerenja (1961. godina), pretpostavlja se da su upravo one inicirale pokretanje klizišta.

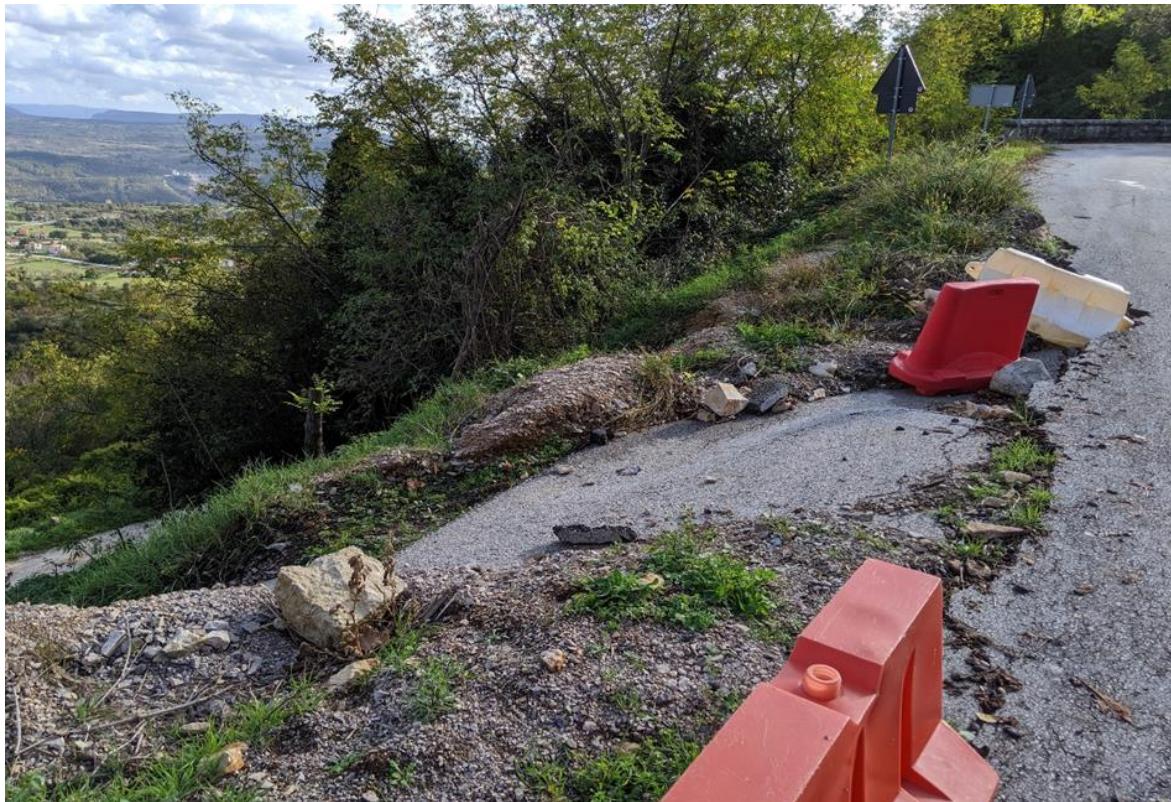
Slika 3.2. Prikaz oštećenja prometnice uslijed klizanja, promatrane od SI prema JZ (fotografirano 4.11.2019).

Istraživano klizište reaktivirano je u veljači 2019.godine pri čemu su nastala nova oštećenja na kolničkoj konstrukciji lokalne ceste prilikom formiranja glavne pukotine klizišta (slika 3.2). Približan iznos denivelacije pokrenute mase u gornjem dijelu klizišta je oko 0,50 metara. Na glavnoj pukotini uočen je deblji sloj nasipa i deluvija koji je ujedno probušen istraživačkim buštinama B-1, B-2 i B-3.

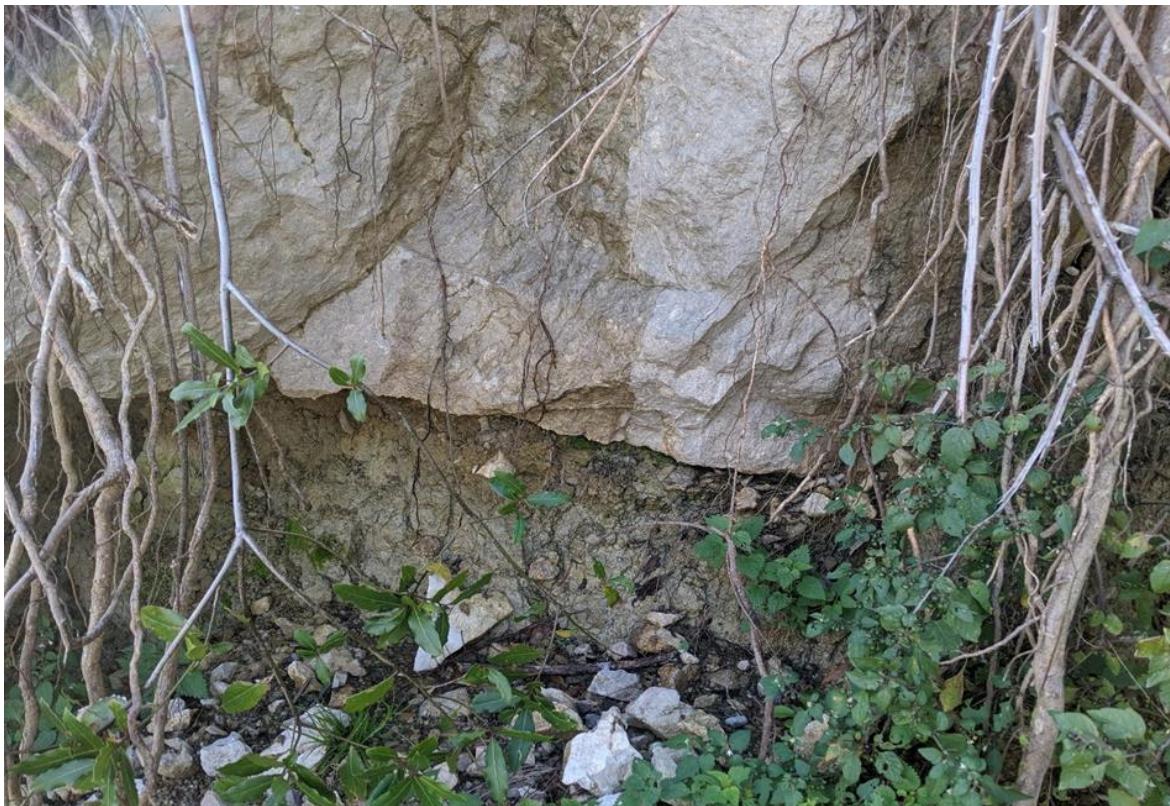
Slika 3.3. Fotografija prikazuje kontakta numulitne breče u krovini i srednje trošnog laporanja u podini u tijelu klizišta (fotografirano 4.11.2019).

Tijekom inženjerskogeološkog kartiranja u gornjem dijelu pokrenute mase uočeni su blokovi numultine breče u kontaktu sa laporom u podini (slika 3.3) te stvaranje jaruga duž kojih teče voda (slika 3.4), a sama površina terena je vidno deformirana. Donji dio klizišta, odnosno nožica i završetak klizišta, lijeva (sjeverna) i desna (južna) granica klizišta jasno su izraženi i registrirani su prilikom inženjerskogeološkog kartiranja (slika 3.5).

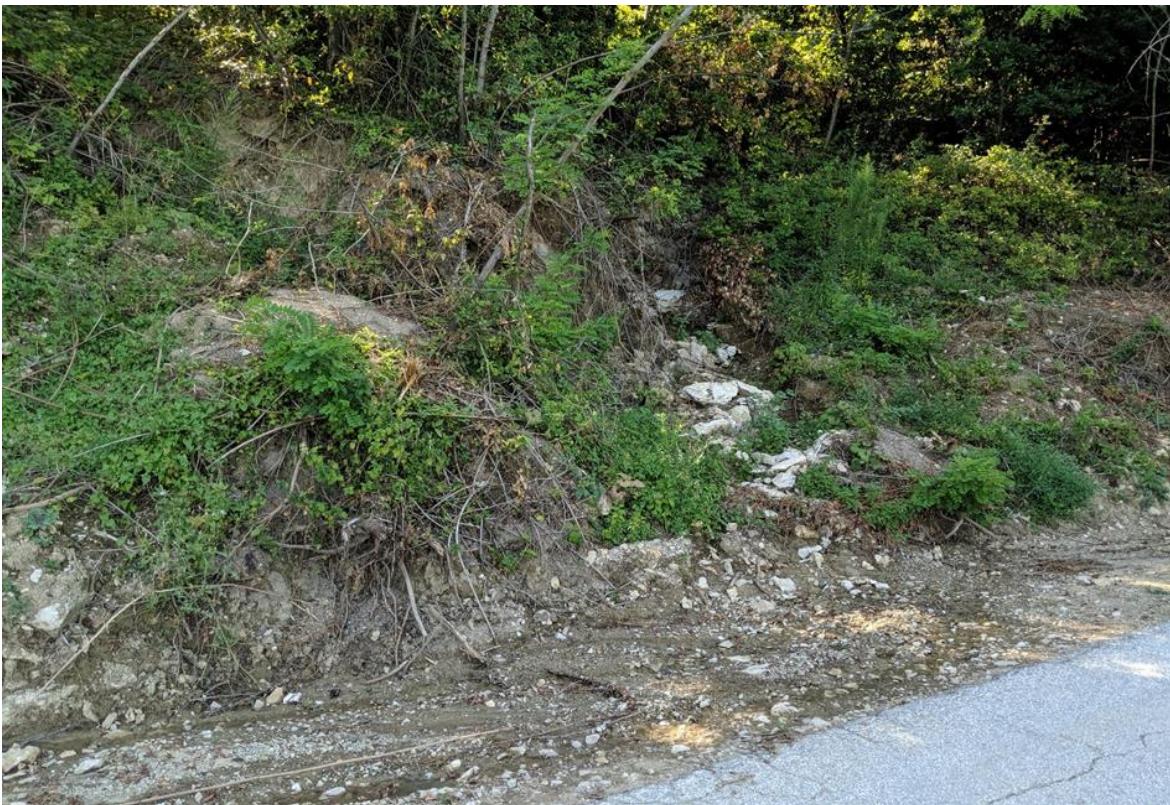
Slika 3.4. Fotografija jaruge duž koju teče voda, promatrane od JZ prema SI (fotografirano 4.11.2019).

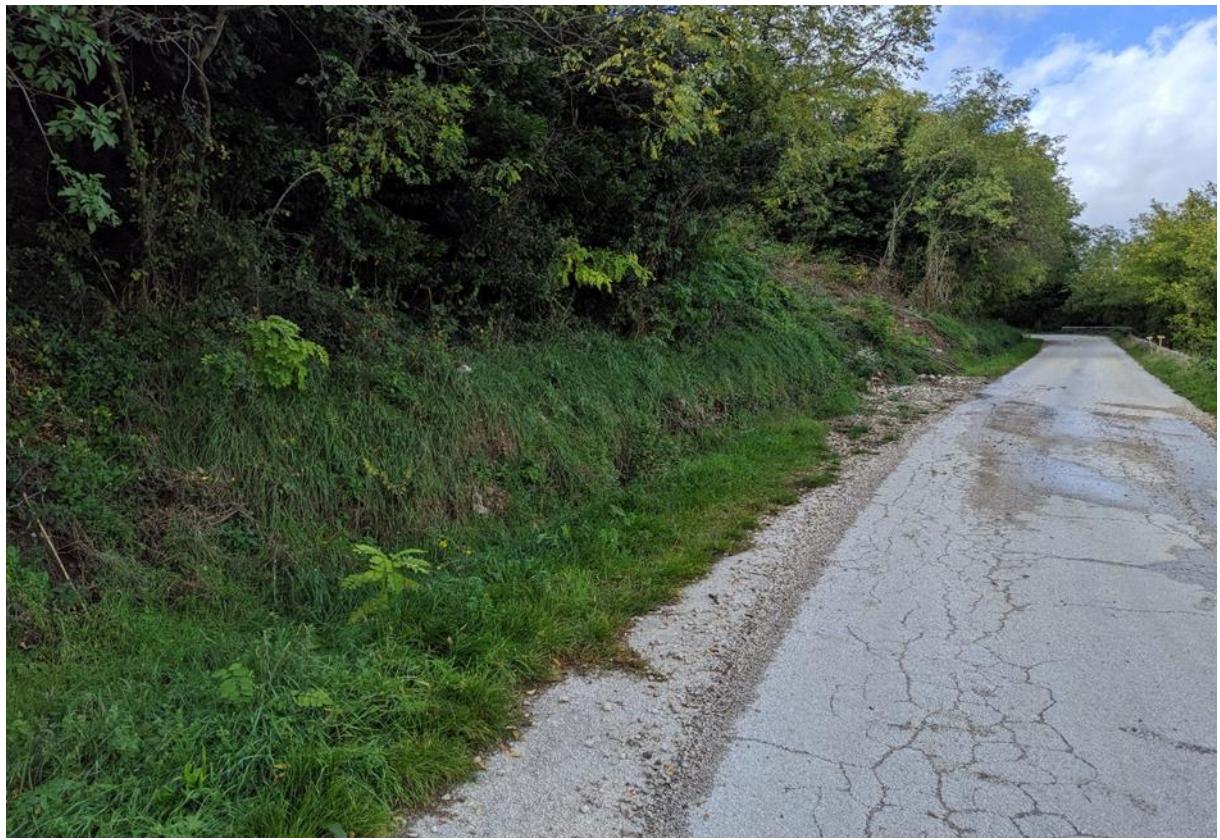
Slika 3.5. Fotografija nožice klizišta, promatrane od JZ prema SI (fotografirano 4.11.2019).

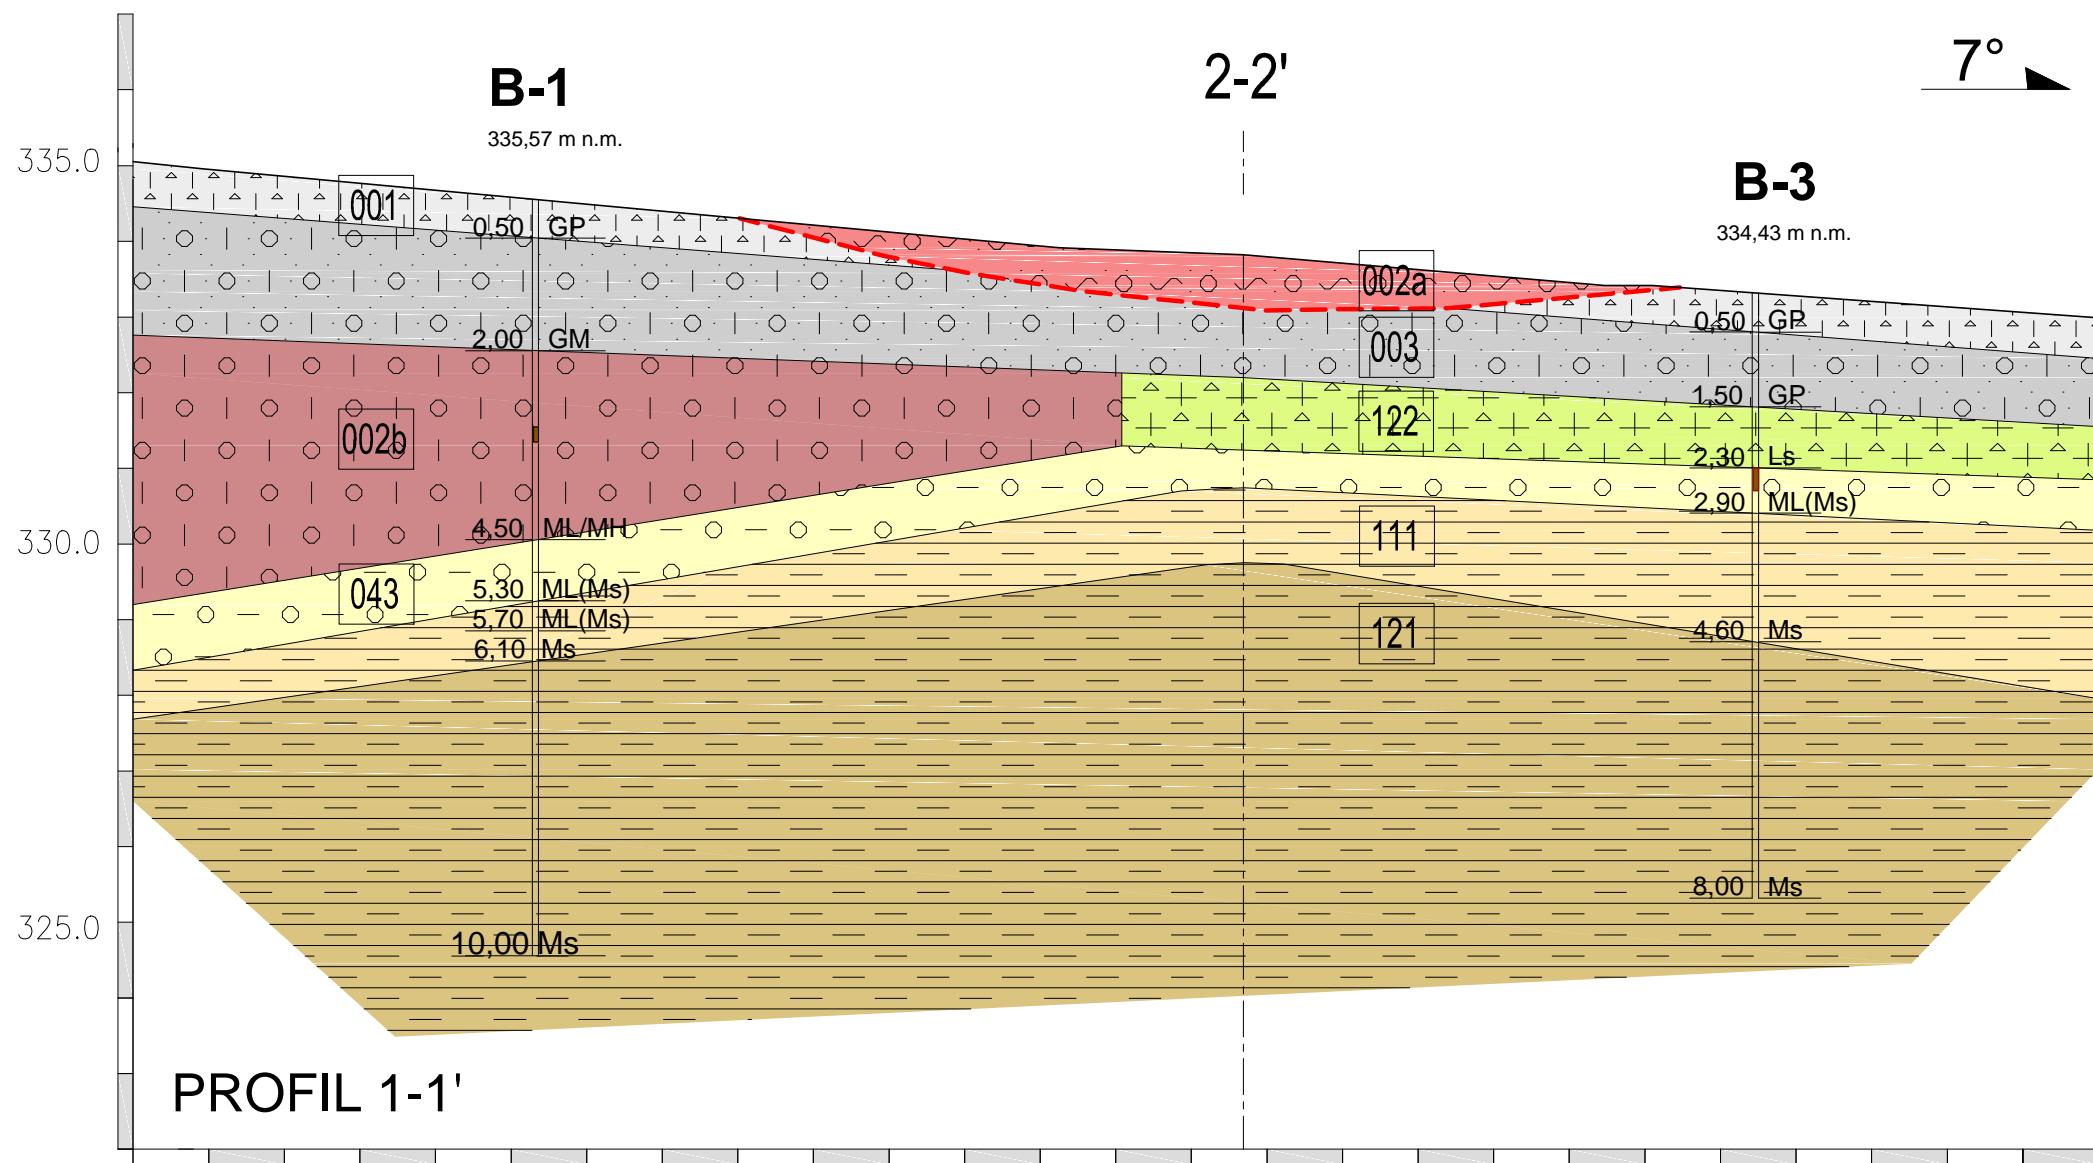
PROJEKT	SANACIJA KLIZIŠTA
LOKACIJA	PIĆAN, ISTARSKA ŽUPANIJA
VRSTA ISTRAŽIVANJA	INŽENJERSKOGEOLOŠKA ISTRAŽIVANJA
SADRŽAJ PRILOGA	INŽENJERSKOGEOLOŠKI PROFILI 1-1'
MENTOR Prof.dr.sc. Snježana MIHALIĆ ARBANAS	IZRADILA Martina GORUPIĆ
DATUM veljača, 2020.	MJERILO 1:100
PRILOG BR.	3/1

Karakteristični presjeci opisane padine prikazani su na prognoznim inženjerskogeološkim profilima, odnosno na uzdužnom presjeku 1-1' i poprečnom presjeku 2-2' (prilog 3/1, 3/2).

Na istraživanom području izdvojeno je ukupno osam inženjerskogeoloških tipova, čije su osnovne značajke navedene u tablici 4.4. Prostorna distribucija svih inženjerskogeoloških tipova po dubini prikazana je na uzdužnom i poprečnom presjeku klizišta Pićan (inženjerskogeološki profili 1-1' i 2-2') na prilozima 3/1 i 3/2. Na inženjerskogeološkoj karti mjerila 1:250 (prilog 1) dane su oznake samo onih tipova materijala koji se pojavljuju na površini terena. Ispod pokrivača, nalazi se matična stijena, odnosno naslage srednje do gornje eocenske starosti.

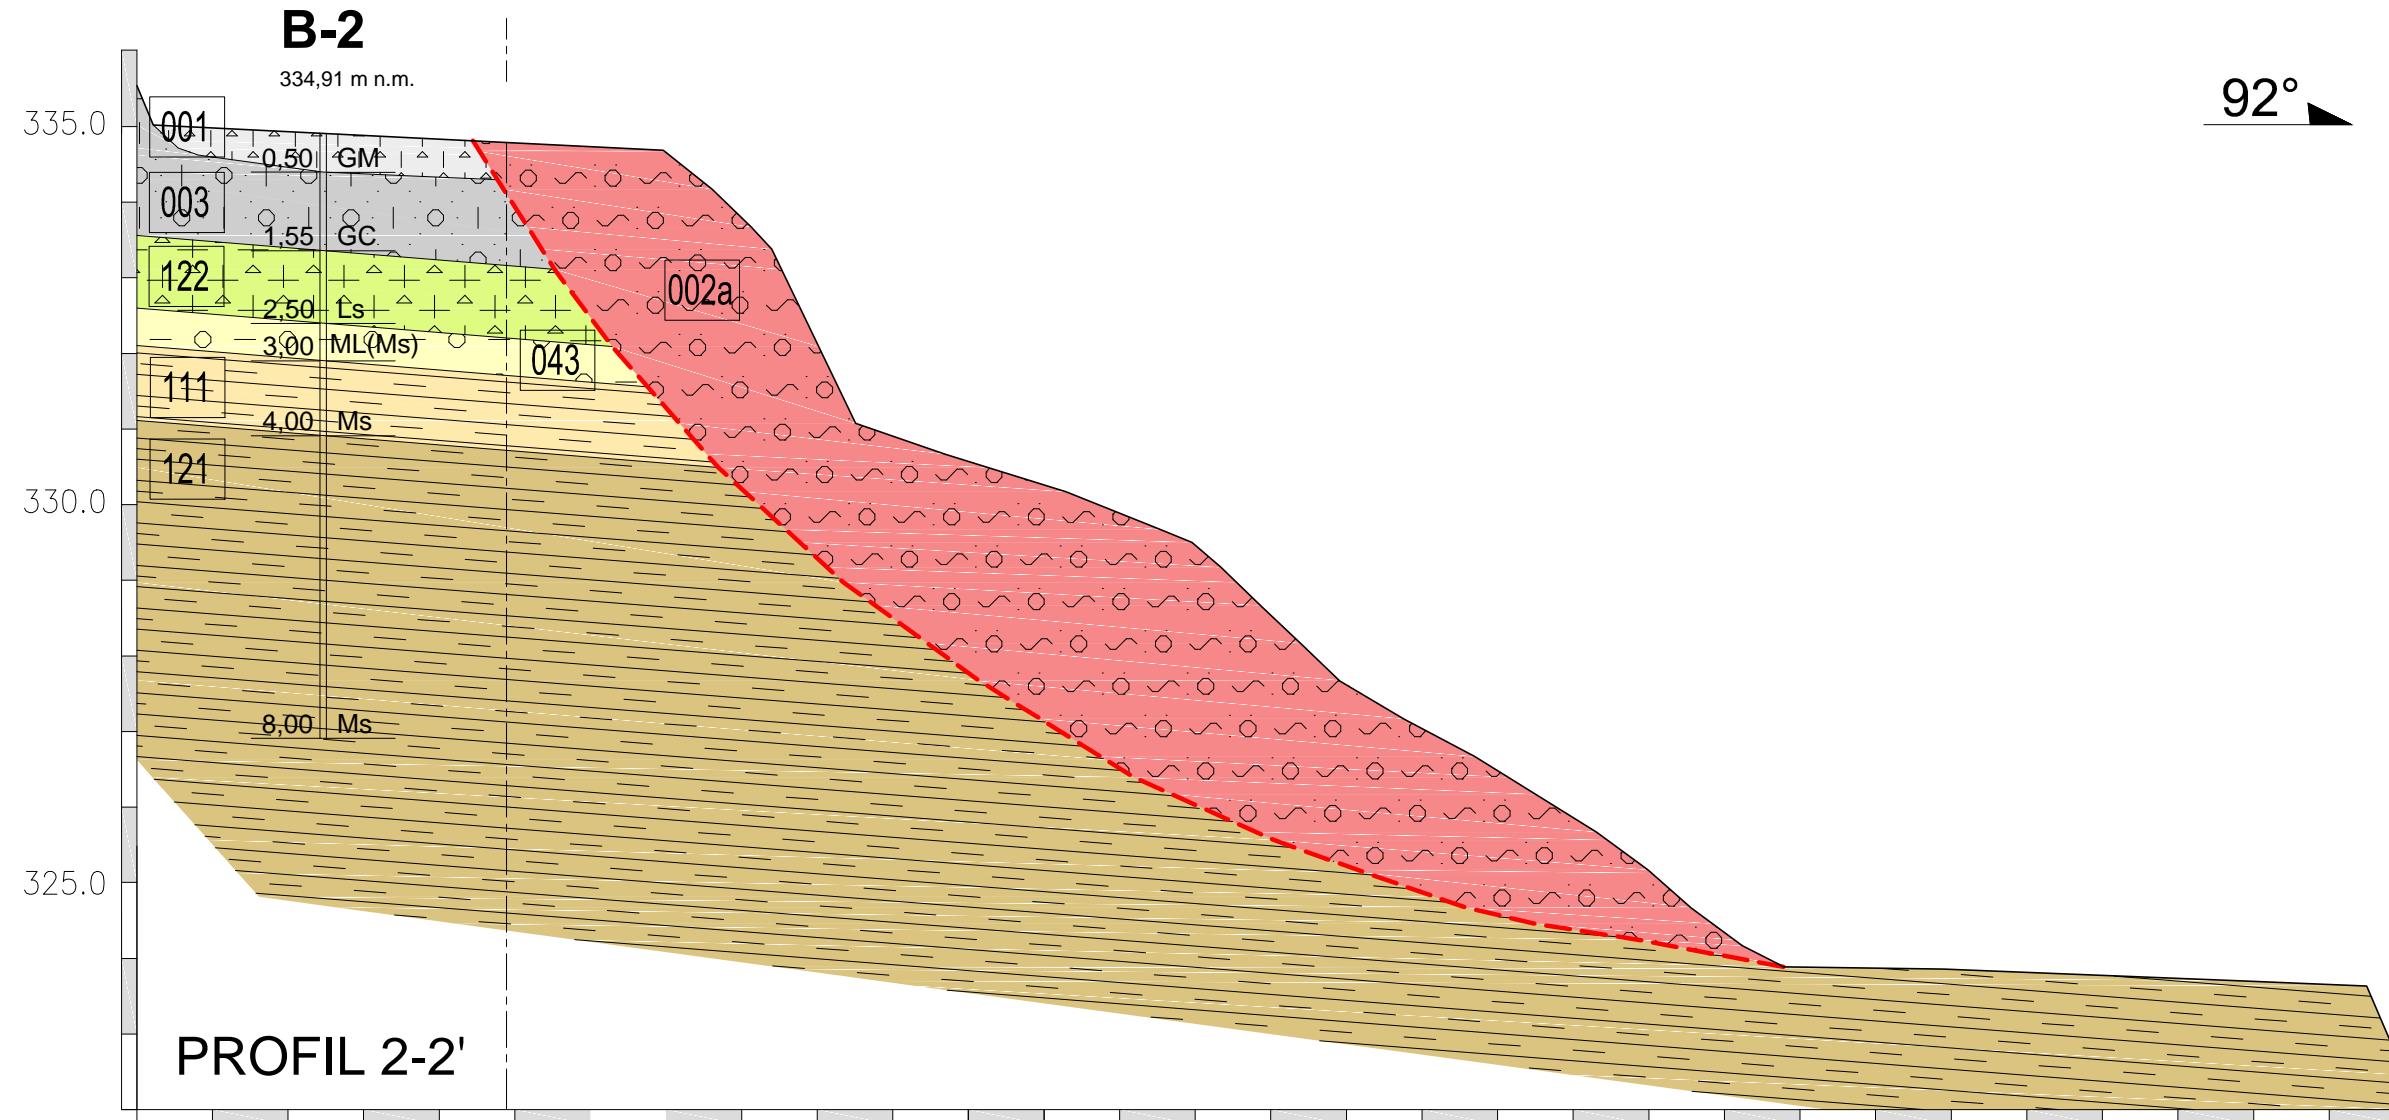
GENEZA / STATIGRAFSKI SIMBOL		OZNAKA	INŽENJERSKOGEOLOŠKI TIP	GEOMEHANIČKI SIMBOL	FIZIČKO - MEHANIČKA SVOJSTVA	
POKRAVAC, POVRŠINSKE NASLAGE	TRANSPORTIRANO TLO: UMJETNE NASLAGE	Q ut	001	NASIP: mješavina krupnozrnastog, sitnozrnastog tla i kršja	GP-GM, GP	/
	TRANSPORTIRANO TLO: UMJETNE NASLAGE	Q k	002a	KOLUVIJ AKTIVNOG KLIZIŠTA: mješavina krupnozrnastog i sitnozrnastog tla s kršjem, i blokovima breče i lapora	/	/
	TRANSPORTIRANO TLO: DELUVIJ	Q d	003	DELUVIJ: prahoviti i glinoviti šljunak, šljunak šljunkoviti prah,	GM, CG, GP	wl:54,51% wp:21,92%, lp:32,58%
PODLOGA, POVRŠ. NASLAGE, MATIČNA STIJENA	POTPUNO TROŠNA STIJENA	E _{2,3}	043	TLO I STIJENA: prah niske plastičnosti, šljunkoviti prah, lapor	ML (Ms)	wl:29,52-38,77% wp:16,62-20,84%, lp:9,84-17,92%
	SREDNJE DO SLABO TROŠNA STIJENA:		111	MEKA STIJENA: LAPOR intenzivno do vrlo intenzivno trošan, srednje do vrlo mekan	Ms	RQD=0-26,5%
			121	MEKA STIJENA: LAPOR svjež do slabo trošan, srednje čvrst do srednje mekan	Ms	RQD=76-85,3%
