2020

INŽENJERSKOGEOLOŠKO ISTRAŽIVANJE KLIZIŠTA PIĆAN U ISTRI

Diplomski rad

Martina Gorupić
GI 339

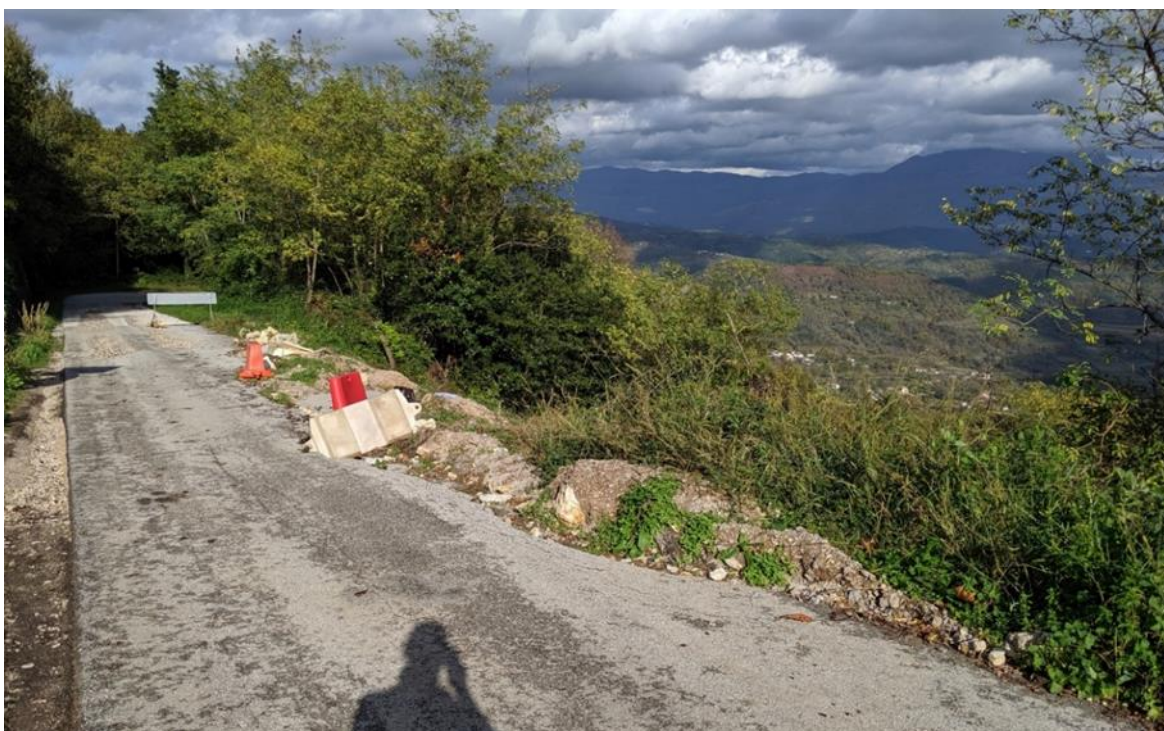
Slika 2.3. Fotografija oštećenja kolničke konstrukcije prometnice nastalog uslijed klizanja te krune klizišta, promatrane od JZ prema SI (fotografirano 4.11.2019).

Prosječni nagib terena iznad prometnice, na dijelu padine na kojem je nastalo klizište varira od 23-32°, dok se SZ od istraživanog klizišta, neposredno uz prometnicu, nalazi subvertikalni stijenski pokos izgrađen od srednje-eocenskih numulitnih breča. Prosječni nagib terena ispod prometnice, na dijelu padine na kojemu je nastalo klizište je oko 36°. Uslijed antropogenog utjecaja originalna morfologija terena, u neposrednoj blizini istraživanog klizišta, je djelomično izmijenjena prilikom izgradnje prometnice, stambenih objekata i vrtova. Na padini na kojoj je nastalo klizište postoje stambene zgrade, koje se nalaze zapadno od vrha klizišta na višem hipsometrijskom položaju, prometnica, koja je oštećena formiranjem čeone pukotine klizišta (slika 2.3) te obložni zid drenažnog kanala, koji je oštećen formiranjem nožice klizišta (slika 2.4).

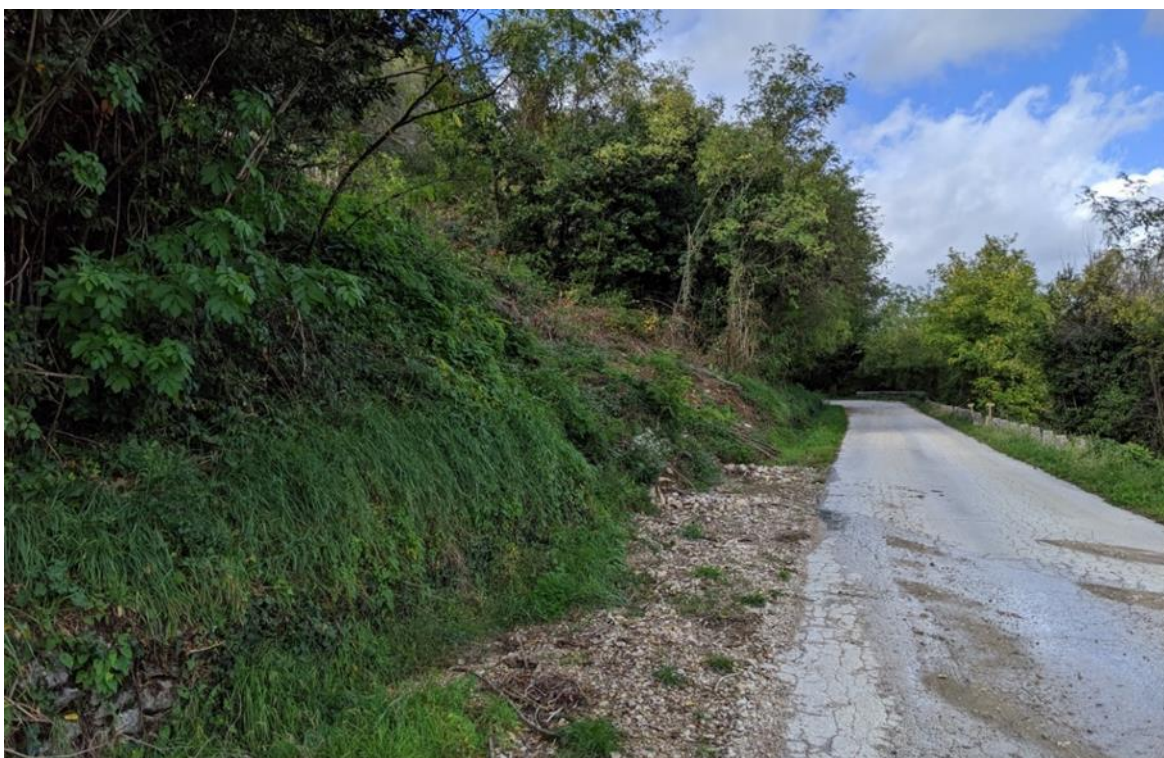
Slika 2.4. Fotografija oštećenja obložnog zida drenažnog kanala nastalog uslijed klizanja te nožice klizišta, promatrane od J prema S (fotografirano 4.11.2019).

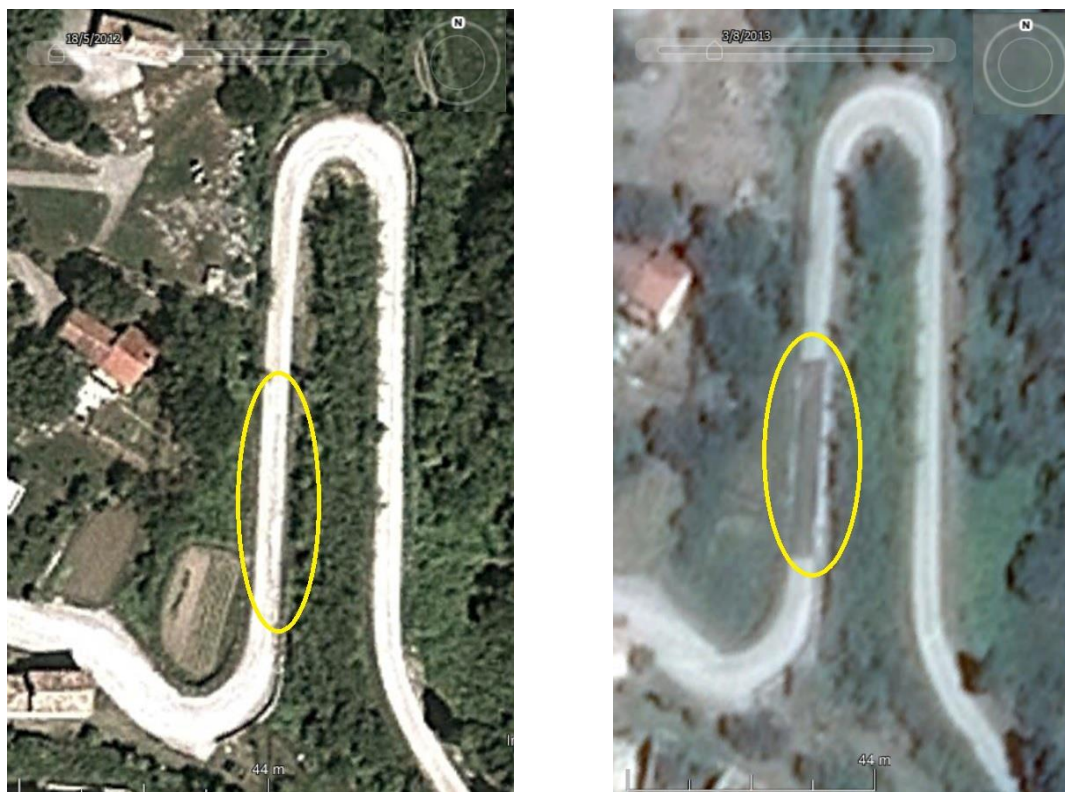
Slika 3.1. Prikaz ortofoto snimka istraživane lokacije: (a) 2012. godine prije oštećenja kolničke konstrukcije i (b) 2013. godine nakon aktiviranja klizišta te popravka oštećene kolničke konstrukcije

Inženjerskogeološkim kartiranjem ustanovljeno je da je istraživano klizište nastalo reaktivacijom manjeg dijela postojećeg većeg klizišta. Ova pretpostavka potvrđena je inženjerskogeološkim kartiranjem, prilikom kojeg su utvrđene pukotina izvan reaktiviranog klizišta te oštećenja na obložnom zidu drenažnog kanala na donjem dijelu lokalne ceste. Također, pregledom ortofoto snimaka iz 2012. i 2013. godine jasno se vide oštećenja na kolničkoj konstrukciji koja su nastala uslijed klizanja (slika 3.1). S obzirom da su 2012.godine oborine bile iznad prosječno visoke, najviše od kada se izvode mjerenja (1961.godina), pretpostavlja se da su upravo one inicirale pokretanje klizišta.

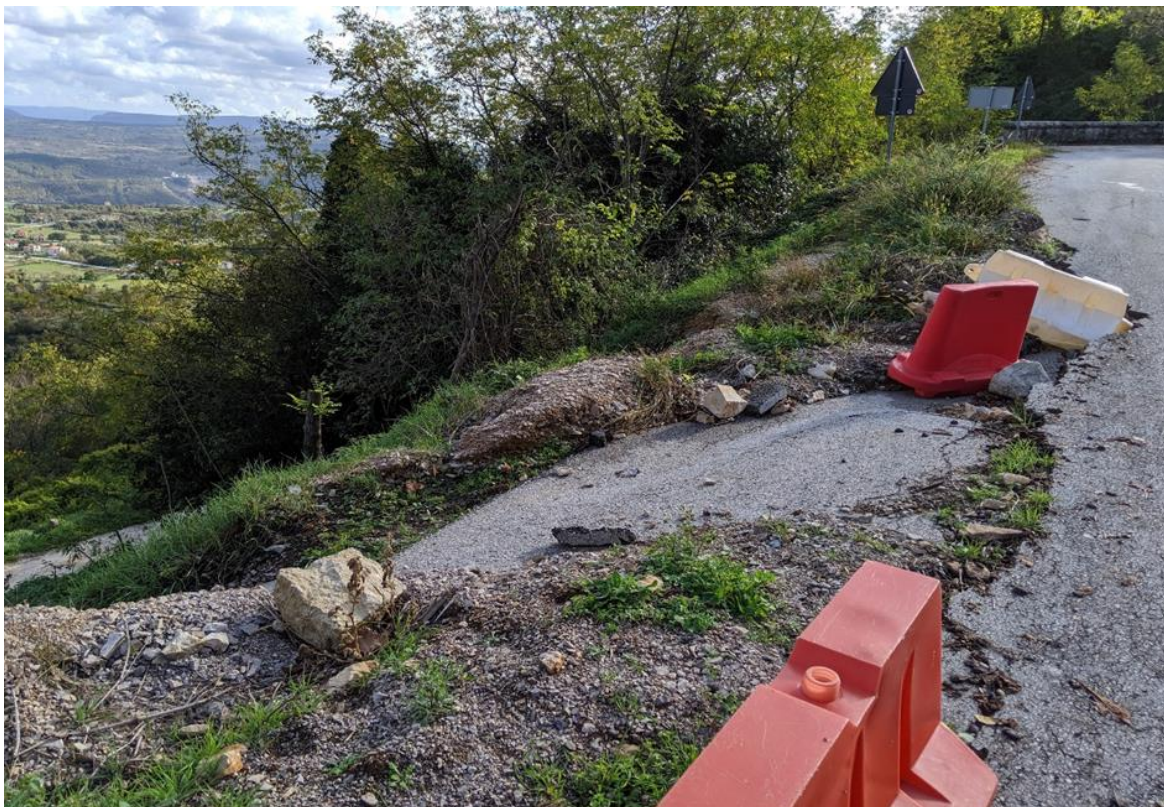
Slika 3.2. Prikaz oštećenja prometnice uslijed klizanja, promatrane od SI prema JZ (fotografirano 4.11.2019).

Istraživano klizište reaktivirano je u veljači 2019.godine pri čemu su nastala nova oštećenja na kolničkoj konstrukciji lokalne ceste prilikom formiranja glavne pukotine klizišta (slika 3.2). Približan iznos denivelacije pokrenute mase u gornjem dijelu klizišta je oko 0,50 metara. Na glavnoj pukotini uočen je deblji sloj nasipa i deluvija koji je ujedno probušen istraživačkim bušotinama B-1, B-2 i B-3.

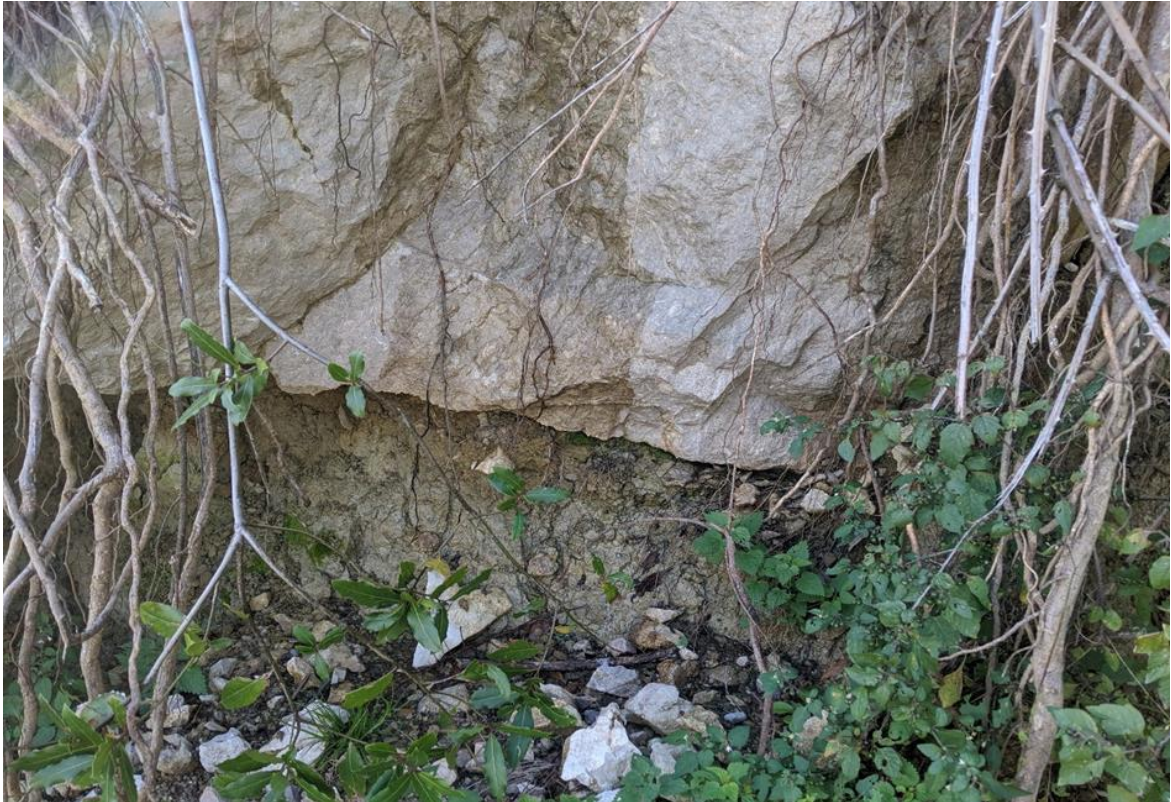
Slika 3.3. Fotografija prikazuje kontakta numulitne breče u krovini i srednje trošnog lapora u podini u tijelu klizišta (fotografirano 4.11.2019).

Tijekom inženjerskogeološkog kartiranja u gornjem dijelu pokrenute mase uočeni su blokovi numultine breče u kontaktu sa laporom u podini (slika 3.3) te stvaranje jaruga duž kojih teče voda (slika 3.4), a sama površina terena je vidno deformirana. Donji dio klizišta, odnosno nožica i završetak klizišta, lijeva (sjeverna) i desna (južna) granica klizišta jasno su izraženi i registrirani su prilikom inženjerskogeološkog kartiranja (slika 3.5).

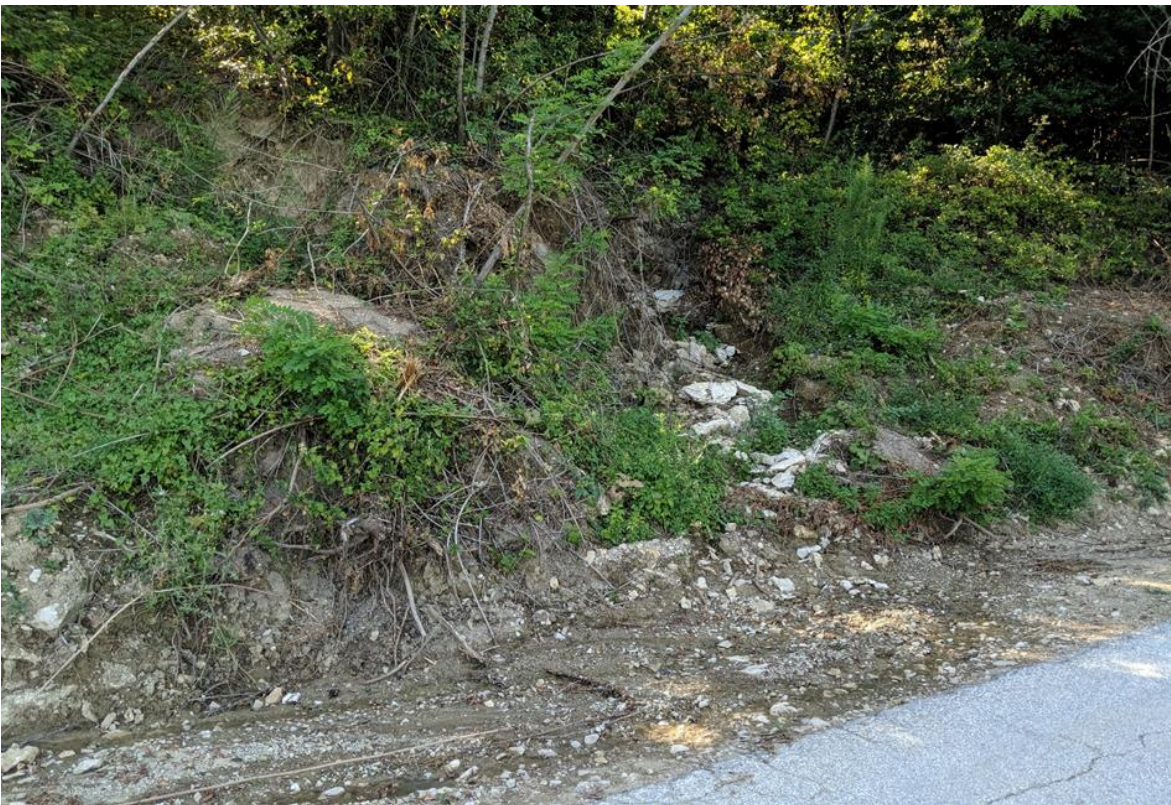
Slika 3.4. Fotografija jaruge duž koju teče voda, promatrane od JZ prema SI (fotografirano 4.11.2019).

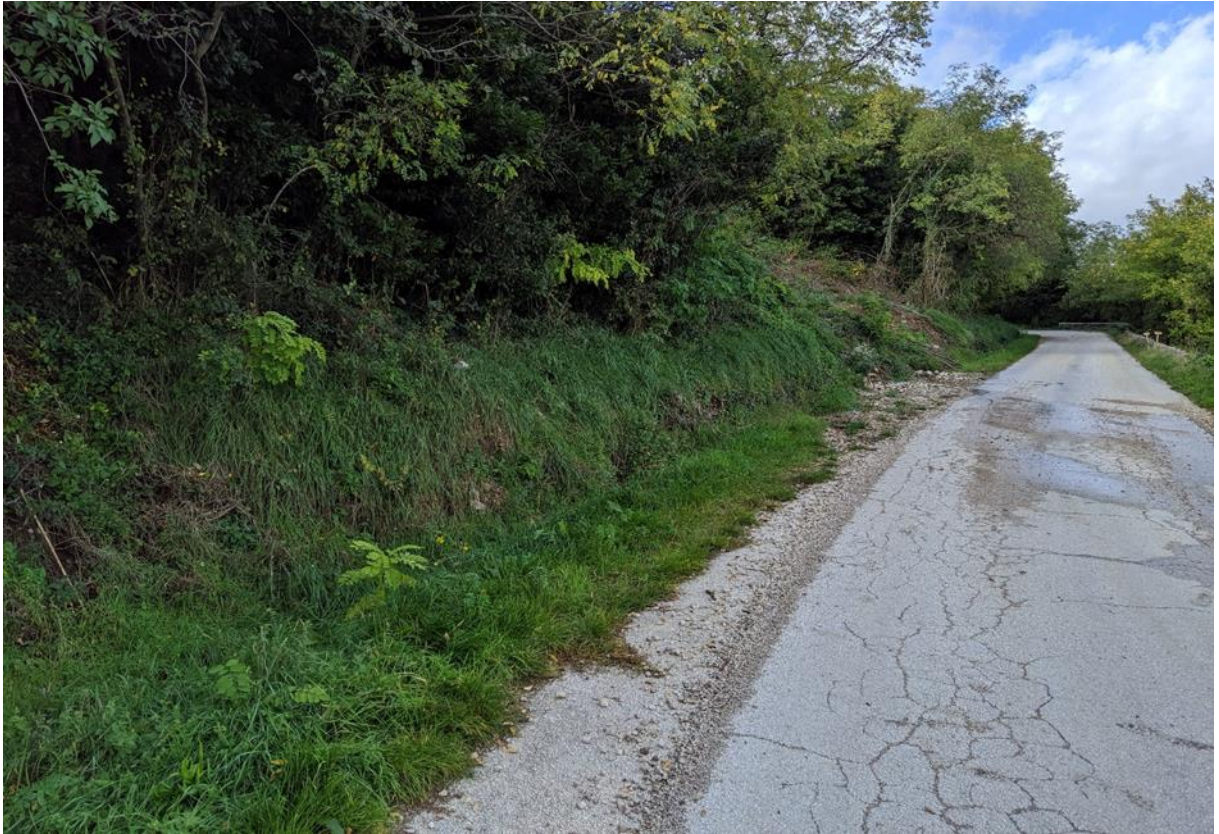
Slika 3.5. Fotografija nožice klizišta, promatrane od JZ prema SI (fotografirano 4.11.2019).

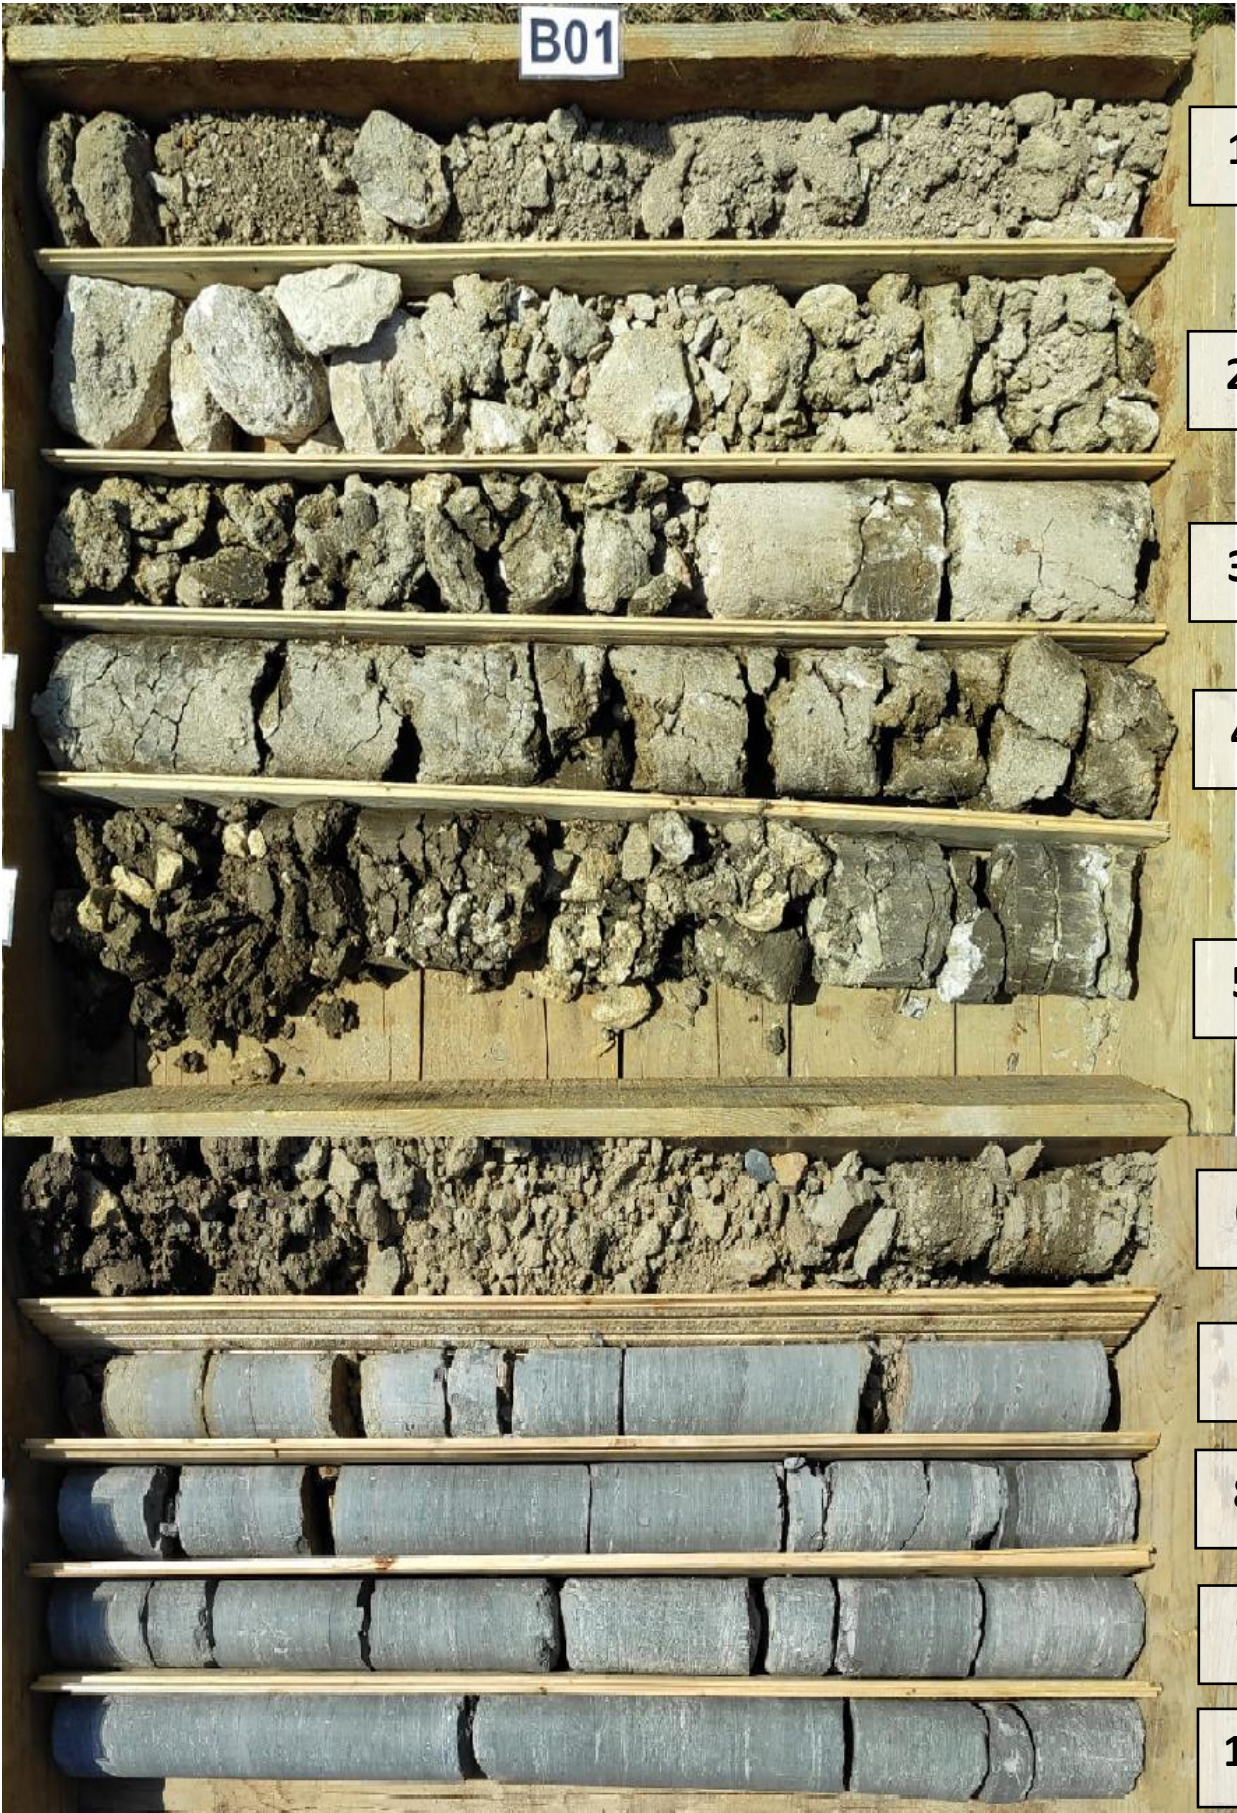
NUMULITNA BREČA: debelo slojevita (30-100 cm), svježa (W1), svjetlo maslinaste sive boje. Čvrsta (H3), slabo raspucana (FD1) i snažno reagira s HCl-om. Na svijeći jezgre nisu vidljive pukotine. U intervalu 1,5-1,8 m vnumulitna breča je zdrobljena bušenjem.

TROŠAN LAPOR: sitnozrnast; raspucan; srednje žučkasto smeđa do tamno žučkasto narančaste boje, tanko slojevit (30-100 mm), intenzivno trošno (W7), srednje mekan (H5); intenzivno do umjereno raspucan (FD6). Pukotine su suhe, intenzivno trošne, vrlo malo razmaknute (SP5), umjereno otvorene (O2), bez ispune (T0) i umjereno hrapave(R3

LAPOR: sitnozrnast, zelenkastosive boje, debelo do srednje debelo slojevit (1-100 cm), svjež (W1), srednje čvrst (H4); umjereno do slabo raspucan (FD4). Pukotine su svježije, srednje do malo razmaknute (SP4-SP5), zatvorene (O0), bez ispune (T0) i glatke (R5). Snažna reakcija s HCl-om. 50% vidljivih diskontinuiteta predstavlja slojevitost koja je subhorizontalna.

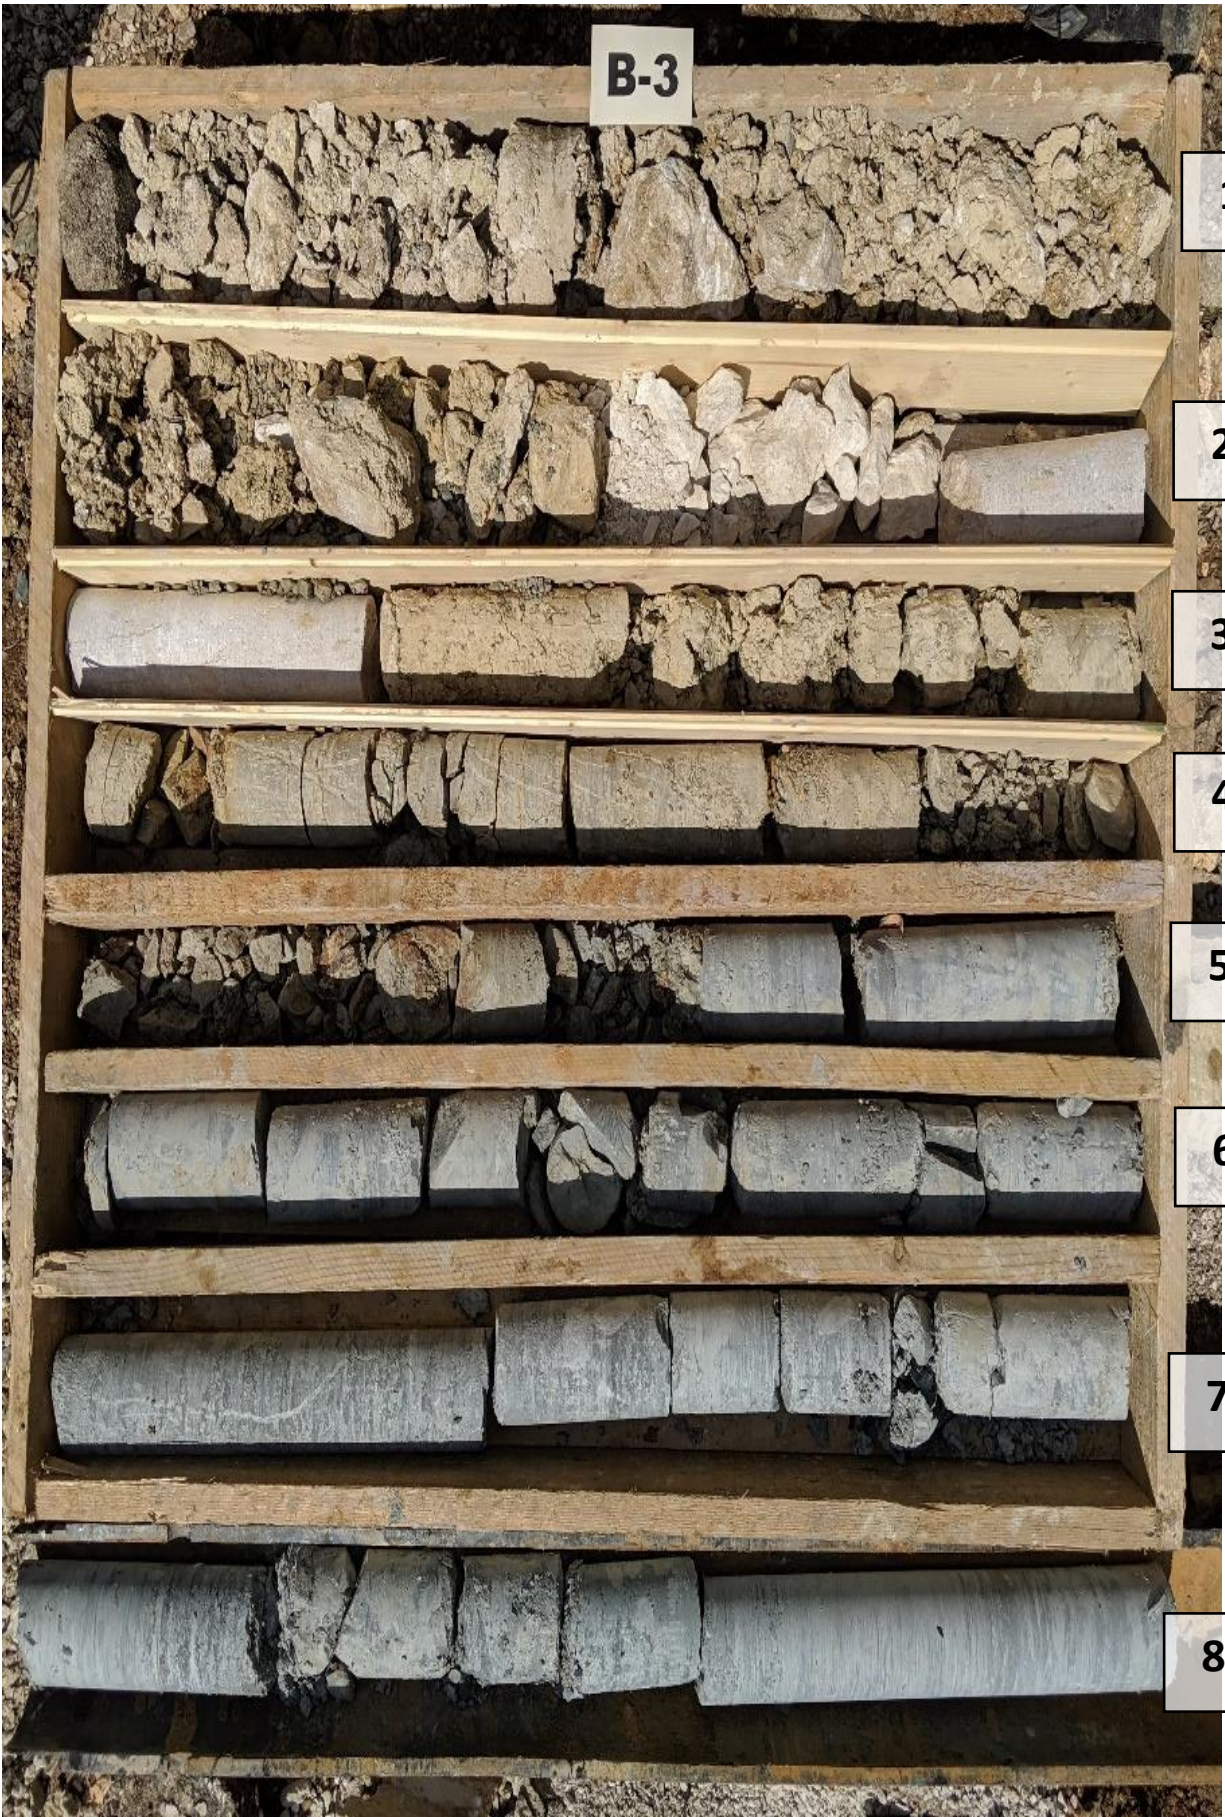
SLABO GRADUIRANI ŠLJUNAK S PIJESKOM: oko 80% čvrstog, poluuglatog i polusferičnog šljunka, maksimalne veličine zrna 7 cm; oko 20% pijeska. Heterogeno, suho srednje žučkasto smeđe boje, snažna reakcija s HCl-om.

(122) TVRDA STIJENA –BREČA: slabo do srednje trošna stijena ($E_{2,3}$) probušena je u bušotinama B-2 (1,55-2,50 m) i B-3 (1,50-2,30 m). Numulitna breča je debelo do vrlo debelo slojevita (0,30-3,00 m), svježja (W_1), svjetlo maslinasto sive boje, čvrst (H_3), slabo raspucan (FD_1). snažna reakcija s HCl-om. Na svijeći jezgre nisu vidljive pukotine, RQD 57,5-100%. U bušotini B-3, na intervalu 1,5-1,8 m numulitna breča zdrobljena bušenjem. Iz ove inženjerskogeološke jedinice nisu uzeti uzorci za laboratorijska ispitivanja.

(111) MEKA STIJENA – LAPOR: slabo do srednje trošna stijena ($E_{2,3}$) probušena je u bušotinama B-1 (5,30-6,10 m), B-2 (3,00-4,00 m) i B-3 (2,90-4,60 m). Lapor je intenzivno do vrlo intenzivno trošan (W7-W8), srednje do vrlo mekan (H4-H7) tamnožućkasto smeđe boje, vrlo tanko uslojen (10-30 mm), intenzivno do umjereno ispucan (FD6-FD7). Snažno reagira s HCl-om. RQD (Rock Quality Designation) iznosi od 0-26,5%. U bušotini B-2, na intervalu 3,7-4,0 m utvrđen je lapor veće čvrstoće. Također utvrđena su dva seta diskontinuiteta. U bušotini B-3 pukotine su suhe, intenzivno trošne, vrlo malo razmaknute (SP5), umjereno otvorene (O2), bez ispune (T0) i umjereno hrapave (R3).

(112) TVRDA STIJENA – LAPOR: slabo trošna stijena ($E_{2,3}$) nabušena je u bušotinama B-1 (6,10-10,0 m), B-2 (4,00-8,00 m) i B-3 (4,60-8,0 m). Lapor je laminarno do debelo uslojen (10 mm -1000mm) zelenkasto sive boje, svjež do slabo trošan (W1-W3), srednje čvrst do srednje mekan (H4-H5), umjereno do slabo raspucan (FD4). RQD 76-85,3%. Pukotine su svježije, srednje do malo razmaknute (SP4-SP5) zatvorene do slabo otvorene (O0-1), bez ili s tankom ispunom (T0-T1), glatke do srednje hrapave (R3-R5). Snažna reakcija s HCl-om. U bušotini B-2, na intervalu 4,0-6,0 m diskontinuiteti su trošni, a u intervalu 6,0-8,0 m svježiji, u intervalu 5,15-5,40 m lapor je zdrobljen bušenjem. U bušotini B-3 50% vidljivih diskontinuiteta predstavlja slojevitost koja je subhorizontalna. Iz ove inženjerskogeološke jedinice nisu uzeti uzorci za laboratorijska ispitivanja.
