Undergraduate thesis / Završni rad

SVEUČILIŠTE U ZAGREBU
RUDARSKO-GEOLOŠKO-NAFTNI FAKULTET
Preddiplomski studij naftnog rudarstva

ROTATOR UZLAZNIH CIJEVI (TUBINGA)

Završni rad

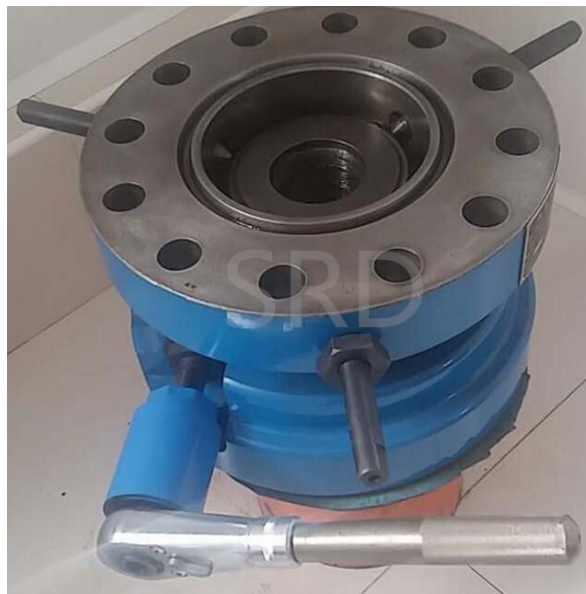
Slika 4-3. Rotator tubinga pokretan ručno (www.alibaba.com, 31.3.2020.)

Postoje više mehanizma djelovanja rotatora tubinga. Najjednostavniji način je ručno okretanje od strane radnika. Takav rotator dizajniran je tako da ga jedan radnik može sam lako zarotirati koristeći ručni alat (slika 4-3). Ako se u bušotinu utiskuju kemijski inhibitori korozije, potrebno je prvo zarotirati tubing pa zatim tretirati bušotinu inhibitorima. Takva procedura osigurat će da se inhibitori prime na unutarnju stijenku tubinga gdje je prethodno došlo do oštećenja uslijed djelovanja klipnih šipki i spojnica klipnih šipki. S druge strane, ako se bušotina prvo tretira kemijskim inhibitorima, onda dio tubinga neće dobiti zaštitni

sloj inhibitora jer će se isti sastrugati djelovanjem niza klipnih šipki. Upravo u tome je prednost ručno pokretanih rotatora tubinga naspram onih automatskog djelovanja. Kod automatski pokretanih rotatora, nakon tretmana kemijskim inhibitorima korozije, niz klipnih šipki uspije sastrugati oblog inhibitora u 100% opsega tubinga, što ne pridonosi smanjenju nastanka oštećenja uslijed korozije kao što to čine ručno pokretani rotatori tubinga. Stoga automatski pokretani rotatori, koji koštaju i do 300% više od ručnih, mogu biti manje isplativi u bušotinama koje se tretiraju inhibitorima korozije (www.omega1technologies.com/TSRBrochure, 10.12.2019.).

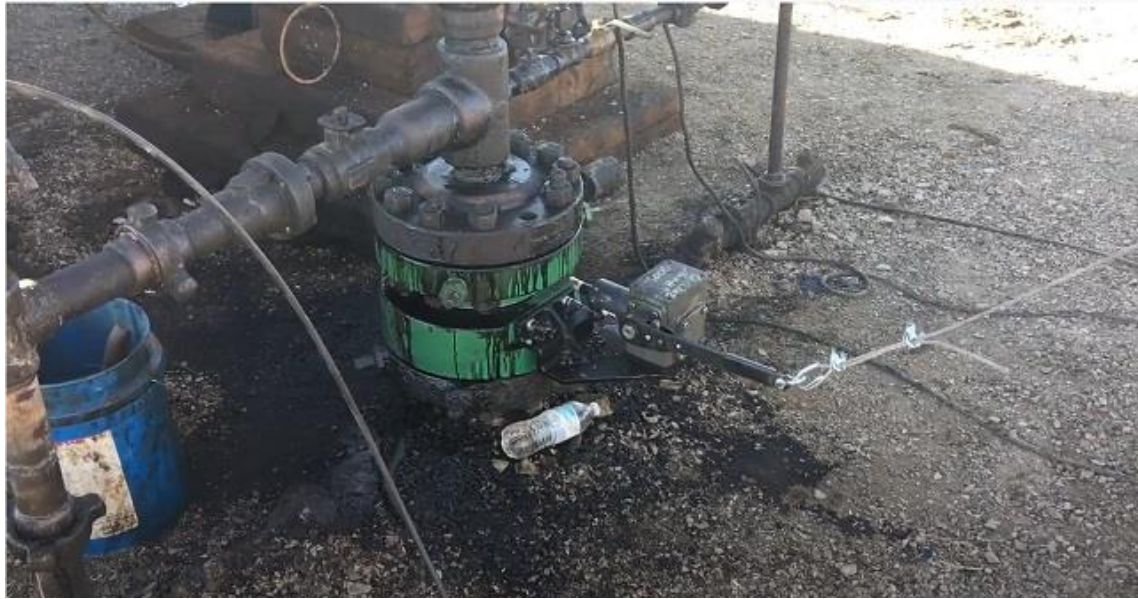
Slika 4-5. Mehanički rotator tubinga (www.youtube.com, 10.12.2019.)

Mehanički način pokretanja rotatora tubinga najčešći je kod dubinskih klipnih sisaljki (eotools.com/index.php, 10.12.2019.). Kod mehaničke rotacije tubing je pokretan direktno kretanjem pomične motke njihalice, bez ikakve vanjskog izvora napajanja. Pomična motka obično je spojena metalnim užetom na ručku koja pokreće mehanizam za rotaciju tubinga. Ručka djeluje na istom principu kao i nasadni ključ, odnosno omogućuje rotaciju samo u jednom smjeru, dok se u drugom zaustavlja (www.freepatentsonline.com, 10.12.2019.). Kod ugradnje nekih rotatora potrebno je odrediti udaljenost od ručke rotatora tubinga do pomične motke, jer taj limitirajući faktor zna biti odlučujući za uspješnu ugradnju određenih vrsta rotatora (Hart, 2003).
