ROTATOR UZLAZNIH CIJEVI (TUBINGA)

Završni rad

Mislav Rendulić

Zagreb, 2020.

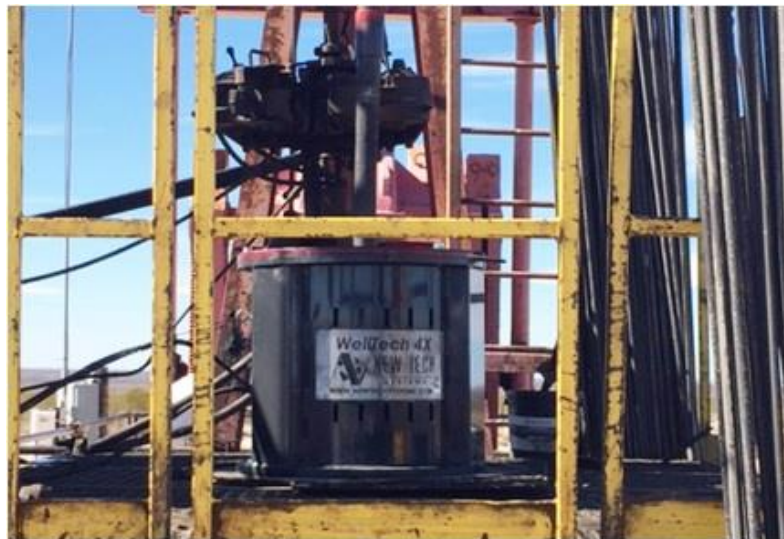
Slika 3-11. Uređaj za inspekciju tubinga prilikom njegovog izvlačenja iz bušotine na površinu (www.newtechsystems.com, 24.3.2020.)

Tehnologija i oprema koja se koristi za inspekciju tubinga direktna je odgovorna za kvalitetu dobivenih podataka i za odluku kod kojeg komada tubinga će doći do zamjene. Oprema slabije kvalitete očitava samo radijalni gubitak unutarnje površine tubinga, koje je obično uzrokovano korozivskim trošenjem. Ukoliko je to moguće, potrebno je koristiti opremu koja detektira radijalna i longitudinalna oštećenja u tubingu. Longitudinalna oštećenja najčešće se pripisuju mehaničkom trošenju unutarnje stijenke tubinga uslijed djelovanja spojnice klipnih šipki (Clarke i Malone, 2016). Opremu koja se koristi za inspekciju tubinga potrebno je prije upotrebe kalibrirati za određeni promjer tubinga koji se skenira. Uređaj se postavlja na ušće bušotine te se tubing pregledava odmah po izlasku iz bušotine, a skenirani podaci se šalju na računalo (slika 3-11). Za inspekciju su najčešće zadužena dvojica radnik. Jedan je zadužen za pregledavanje prikupljenih podataka te na temelju njih sugerira drugom radniku koje komade tubinga treba izbaciti iz niza tubinga (www.newtechsystems.com, 24.3.2020.).

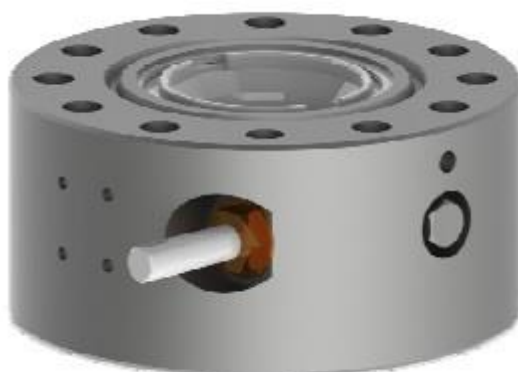
Slika 4-1. Kućište rotatora tubinga (eotools.com/products, 10.12.2019.)

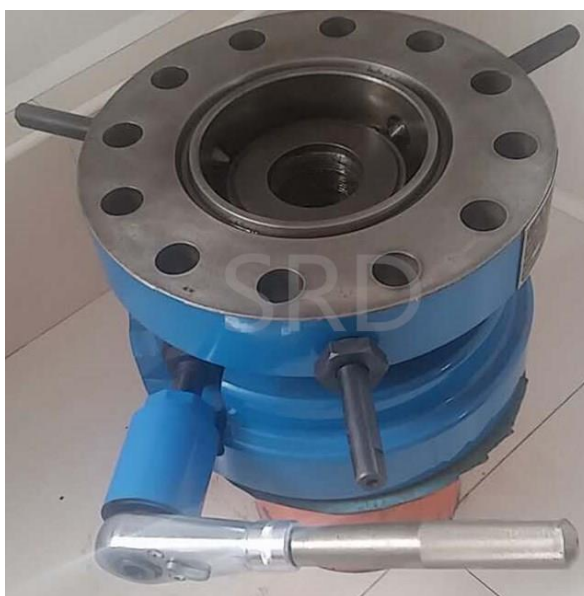
Slika 4-3. Rotator tubinga pokretan ručno (www.alibaba.com, 31.3.2020.)

Postoje više mehanizma djelovanja rotatora tubinga. Najjednostavniji način je ručno okretanje od strane radnika. Takav rotator dizajniran je tako da ga jedan radnik može sam lako zarotirati koristeći ručni alat (slika 4-3). Ako se u bušotinu utiskuju kemijski inhibitori korozije, potrebno je prvo zarotirati tubing pa zatim tretirati bušotinu inhibitorima. Takva procedura osigurat će da se inhibitori prime na unutarnju stijenku tubinga gdje je prethodno došlo do oštećenja uslijed djelovanja klipnih šipki i spojnica klipnih šipki. S druge strane, ako se bušotina prvo tretira kemijskim inhibitorima, onda dio tubinga neće dobiti zaštitni
