PREGLED BUŠAĆIH ŠIPKI

Završni rad

Damir Cekol

Zagreb, 2022.

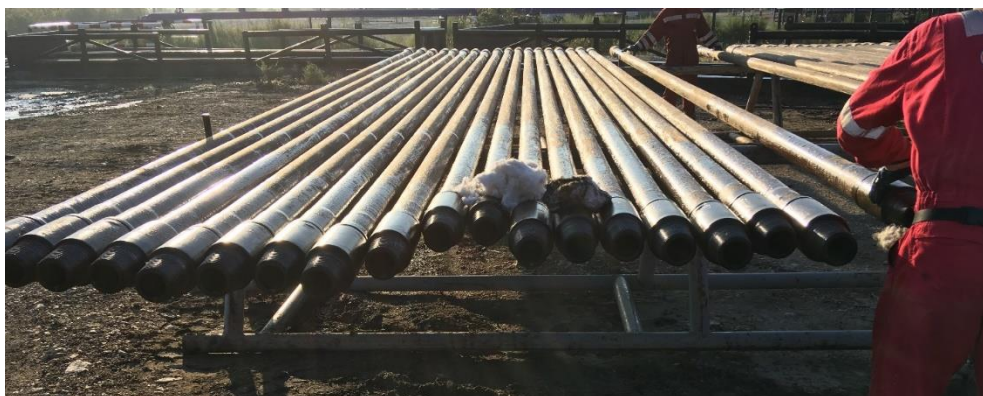
Slika 3-1. Pravilno poredane bušaće šipke s dovoljnim razmakom između njih da ih se može okretati za puni krug tijekom pregleda (CROSCO, 2019)

Vlasnik alata ili operator osigurava lokaciju na kojoj se vrši pregled alata, a to se radi na stalcima ili stolu dovoljno visokom da se to može pravilno obaviti (slika 3-1.). Bušaće šipke moraju biti složene jedna do druge s dovoljnim razmakom između da ih je moguće okretati za 360 stupnjeva tijekom pregleda. Ako ti preduvjeti nisu ispunjeni, kvalitetan pregled neće biti moguć. Zaštitne kape (štitinici spojnice) moraju biti pripremljene kako bi ih se postavilo na navojne spojeve nakon pregleda.

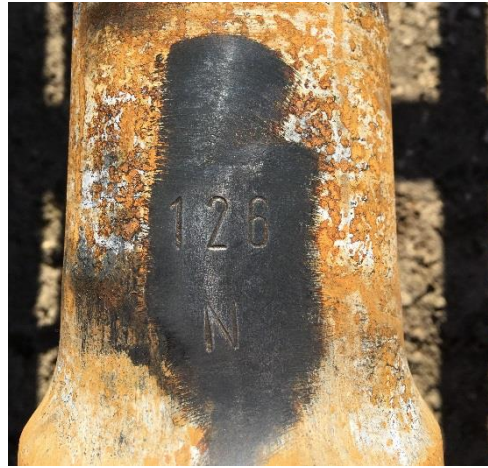
Slika 3-2. Serijski broj utisnut na šipku (API RP 7G-2, 2009)

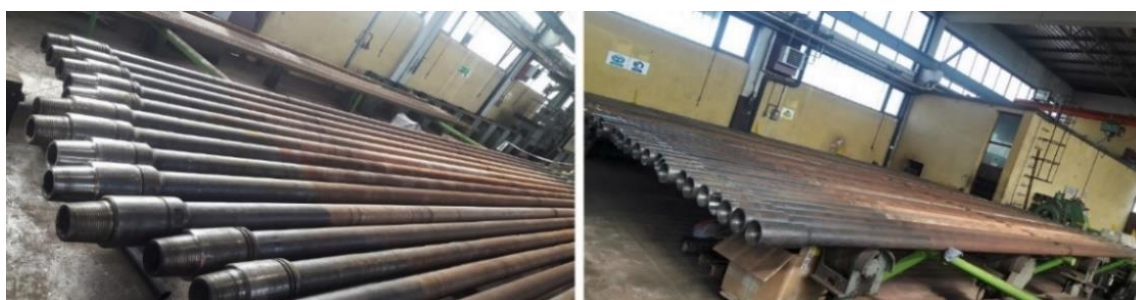
Slika 3-4. Cijevi odgovarajuće poslagane za provođenje vizualne kontrole (CROSCO, 2019)

Tijelo bušaće šipke vizualno se pregledava duž cijele vanjske površine od ojačanja na jednoj do ojačanja na drugoj strani cijevi uz okretanje kako bi cijela površina bila pregledana. Prije početka vizualnog pregleda potrebno je cijevi odgovarajući poslagati (slika 3-4.) i očistiti od prisutnih nečistoća koje bi mogle omesti pregled. To se radi kako bi se otkrila udubljenja, pukotine, rupe, urezi, savijenost cijevi i drugi vidljivi nedostaci, odnosno kako bi se utvrdilo opće stanje površina alatke. Unutarnje površine tijela cijevi moraju se pregledati sa svakog kraja kako bi se otkrile rupe, oštećenja od erozije i slično. Unutarnjim pregledom nastoji se ustanoviti i stanje unutarnje zaštitne plastične prevlake, ako ona postoji. Ukoliko unutarnja prevlaka postoji, pregledom će se ustanoviti postotak prevlake koji nedostaje ili koji nije zalijepljen za cijev. Stanje unutarnje zaštitne plastične prevlake ne

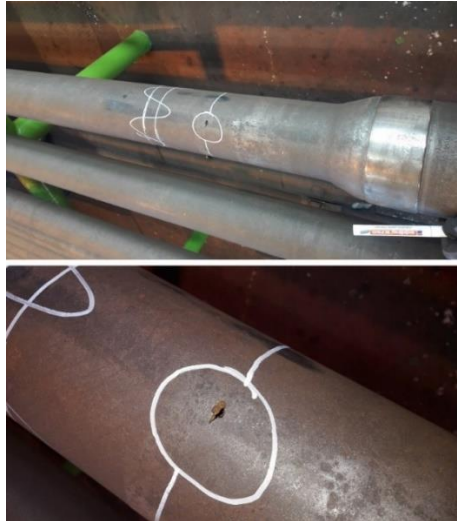
Slika 3-5. Označavanje vizualno otkrivenih oštećenja (CROSCO, 2019)

Oprema koja se koristi pri kontroli uključuje odgovarajući flomaster (marker) ili kredu (boja krede ili flomastera nije važna, ali flomaster ne bi trebao biti trajni) i izvor svjetlosti ukoliko se pregled obavlja u radionici. Koristi se u svrhu lakšeg označavanja i naknadnog uočavanja oštećenja i nedostataka tijekom nadolazećih aktivnosti ili zahvata na alatki koja se pregledava i kako bi se omogućila jednostavna i brza korelacija kad se oštećenja otkriju nekom drugom metodom pregleda.

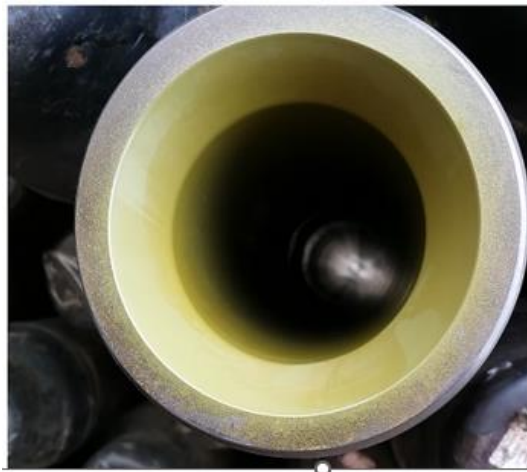
Slika 3-6. Prikaz provjere unutarnje zaštitne plastčne prevlake (CROSCO, 2019)

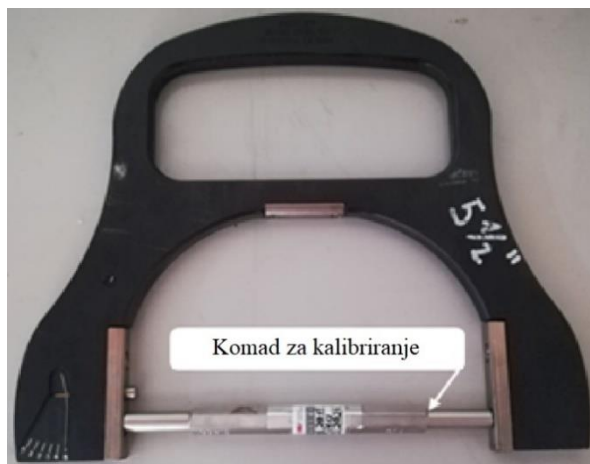
Slika 3-7. „Go-no go“ mjerilo i komad za kalibriranje (CROSCO, 2019)

„Go-no go“ pomično mjerilo kalibrira se uz pomoć komada za kalibriranje (slika 3-7.). Njegova duljina se provjerava koristeći pomično mjerilo. Duljina komada za kalibriranje treba iznositi 0,79 mm +/- 0,13 mm (0,031“ +/- 0,005“) manje od nominalnog promjera tijela cijevi.

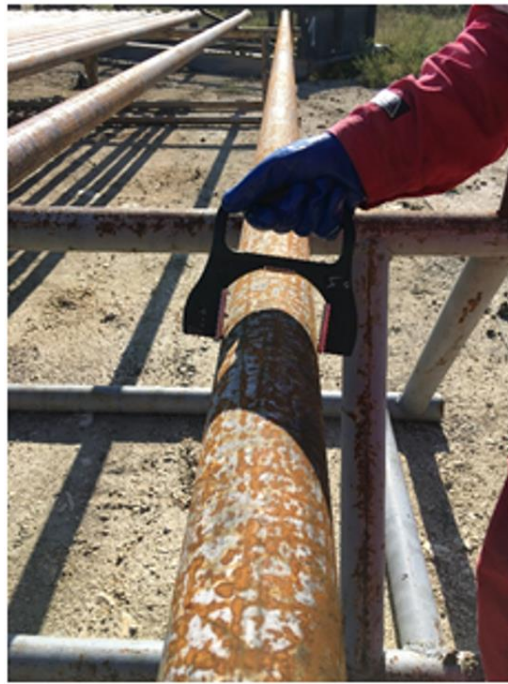
Slika 3-8. Mjerenje vanjskog promjera tijela cijevi „Go - no go“ mjerilom (CROSCO, 2019)

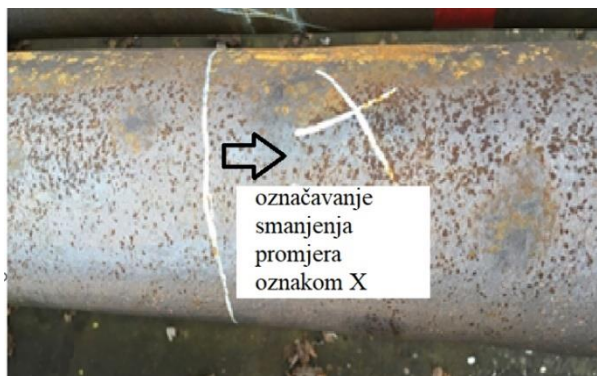
Slika 3-9. Označavanje područja najvećeg smanjenja promjera oznakom X (CROSCO, 2019)

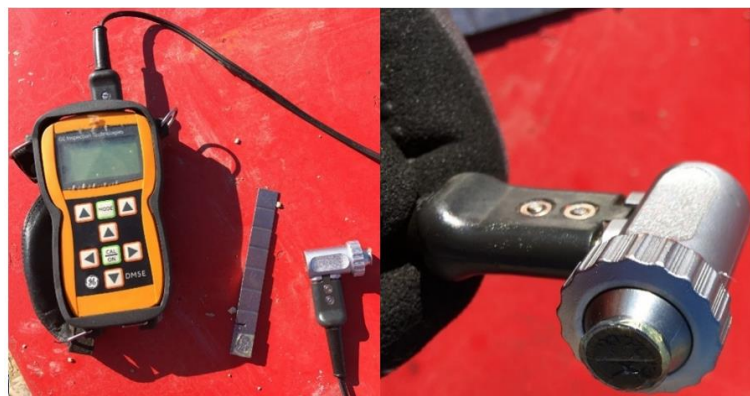
Slika 3-10. Ultrazvučni mjerač (CROSCO, 2019)

pretvornika, električnog kabela i baterije (slika 3-10.). Kako bi se omogućio prijenos ultrazvuka u cijev, koristi se kontaktno sredstvo (slika 3-11.). Kontaktno sredstvo mora biti očišćeno od zagađivača koji mogu utjecati na osjetljivost mjerenja ili interpretaciju mjerenja. Ako neće biti štetno za površinu cijevi u kontaktno sredstvo se mogu dodati glicerini, antifriz, inhibitor korozije i omekšivač vode. Odgovarajuća viskoznost sredstva će osigurati da zrak ne ulazi u prostor između kontaktnog sredstva i površine cijevi, a time se izbjegava potreba za jačim pritiskanjem mjernog pretvornika na površinu cijevi i potencijalno oštećivanje opreme. Mjerenje se provodi u području gdje je metodom mjerenja vanjskog promjera ustanovljeno smanjenje promjera, a to bi moglo predstavljati mjesto smanjenja debljine stijenke. Ako mjerenjem vanjskog promjera nije zabilježeno smanjenje promjera cijevi, ultrazvučno mjerenje se obavlja otprilike na sredini cijevi. Radi se veći broj mjerenja kako bi se pronašla najmanja debljina stijenke. Pri svakom mjerenju treba zabilježiti stabilno očitavanje u trajanju od najmanje tri sekunde, a zatim se izmjerene vrijednosti uspoređuju s najmanjom dopuštenom.

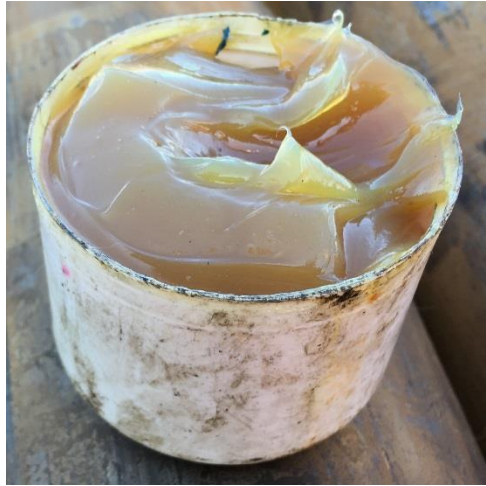
Slika 3-11. Kontaktno sredstvo (CROSCO, 2019)

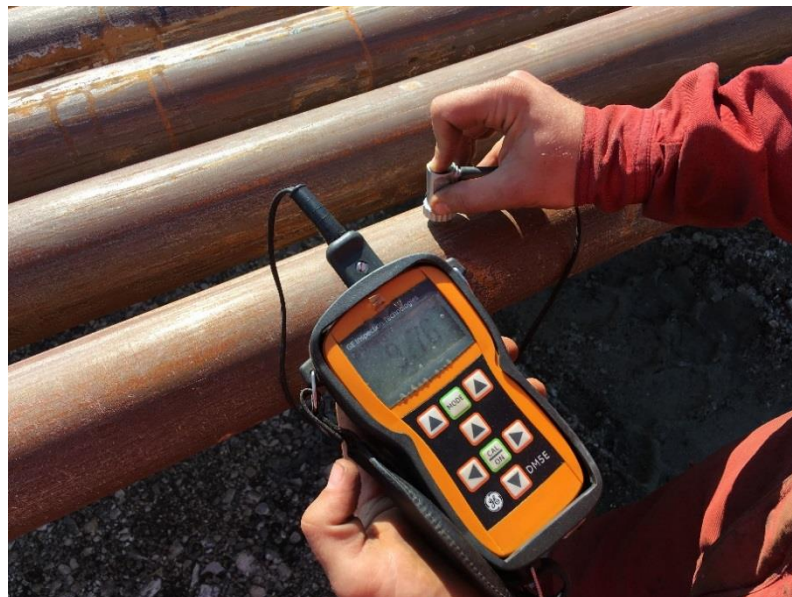
Slika 3-13. Mjerenje debljine stijenke ručnom ultrazvučnom metodom (CROSCO, 2019)

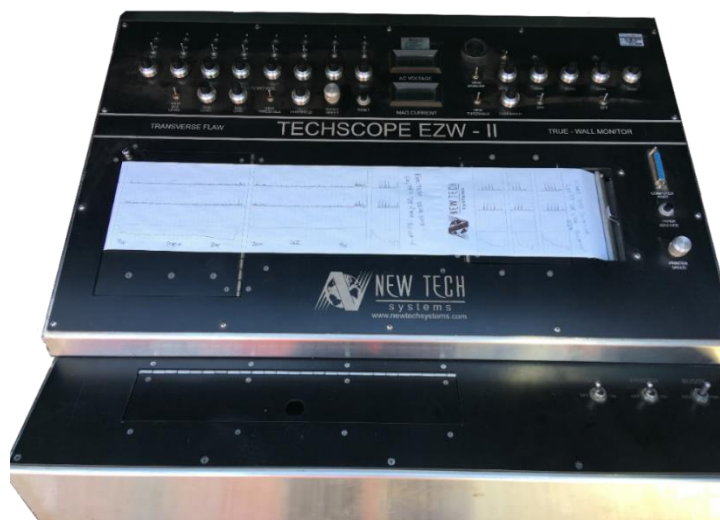
Slika 3-14. Upravljačka konzola (CROSCO, 2019)

Glavna oprema kod provođenja ove vrste pregleda uključuje upravljačku konzolu (slika 3-14.), pogon ispitne glave, magnetizirajuću istosmjernu zavojnicu i senzore smještene na ispitnoj glavi.

Upravljačka elektronička konzola sadrži elektroničku opremu koja prikuplja signale iz ispitne glave i pretvara te signale u podatke u stvarnom vremenu na papirnatom grafikonu. Pogon ispitne (putujuće) glave s istosmjernim motorom pokreće putujuću glavu i magnetizirajuću zavojnicu (slika 3-15.).

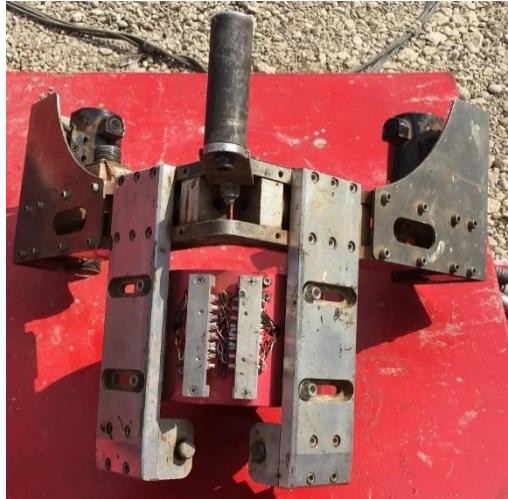
Slika 3-15. Pogon ispitne glave (CROSCO, 2019)

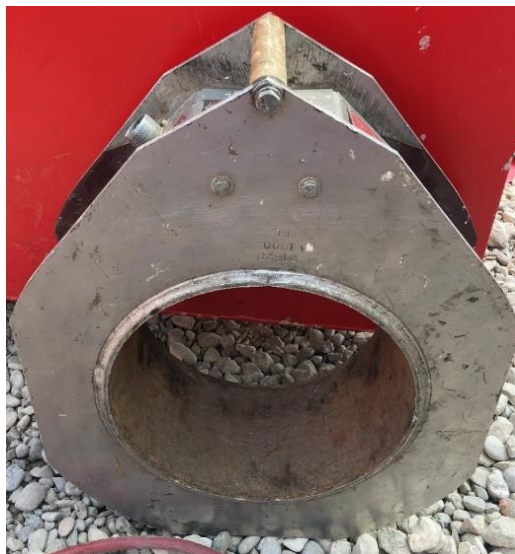
Slika 3-16. Magnetizirajuća istosmjerna zavojnica (CROSCO, 2019)

Magnetizirajuća istosmjerna zavojnica je snažna istosmjerna zavojnica koja magnetizira vodljivi materijal koji se ispituje - bušaće šipke (slika 3-16.). Zavojnica se postavlja na ispitnu glavu s detektorima. Istosmjernom strujom zavojnice upravlja se s ranije spomenute elektroničke konzole.

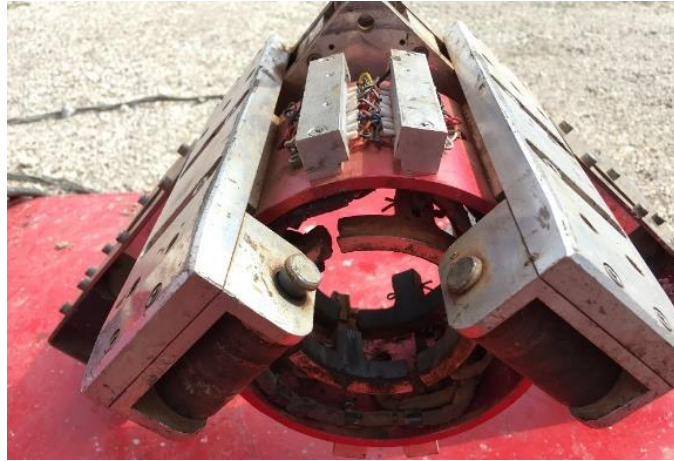
Slika 3-17. Ispitna glava sa sensorima (CROSCO, 2019)

Ispitna glava sadrži osam senzora ili detektora koji služe za otkrivanje bilo kakve promjene u magnetskom polju ako se tijekom inspekcije naiđe na nedostatke poput poprečne pukotine ili gubitka debljine stijenke (slika 3-17.).

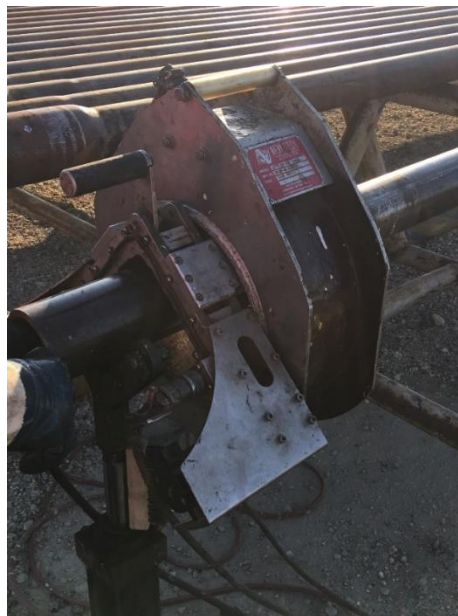
Slika 3-18. Pregled tijela bušaće šipke elektromagnetskom metodom (CROSCO, 2019)

Nesavršenosti se mogu detektirati prolaskom magnetizirane bušaće šipke kroz nepomičnu zavojnicu ili prolaskom pomične zavojnice oko nepomičnih šipki. Veličina sastavljene opreme koja se koristi pri pregledu ovisit će o veličini cijevi koja se pregledava (slika 3-18.).

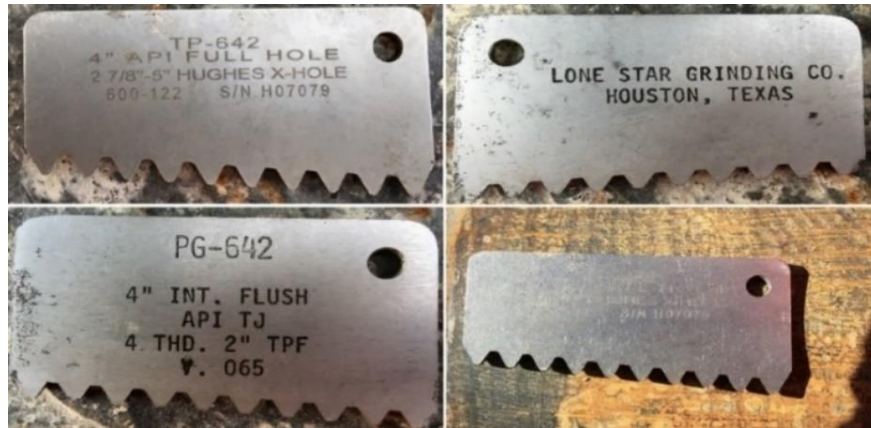
Slika 4-2. Kalibri za navoje korišteni kod vizualnog pregleda spojnica bušaćih šipki (CROSCO, 2019)

Oprema uključuje metalno ravnalo, kalibre za navoje, ogledalo i opremu za osvjetljavanje unutrašnjosti cijevi (slika 4-1. i 4-2.).

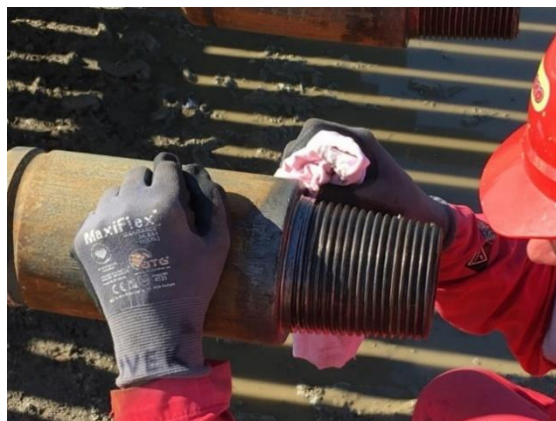
Slika 4-3. Traženje oštećenja i nedostataka kod vizualnog pregleda spojnica bušaćih šipki (CROSCO, 2019)

Bušaća šipka se okreće za jedan krug uz istovremeno promatranje brtvenih površina, navoja i skošenja s ciljem uočavanja bilo kakvih oštećenja (slika 4-3.).

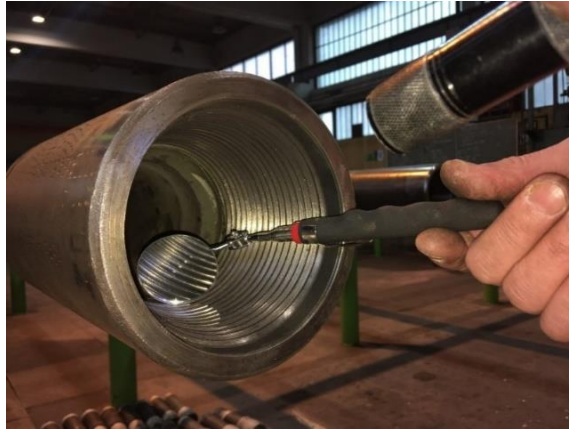
Slika 4-4. Traženje udubljenja vizualnom metodom (CROSCO, 2019)

Zatim se pregledavaju brtvene površine za otkrivanje bilo kakvog udubljenja zato što ona predstavljaju opasnost curenja fluida kroz spoj (slika 4-4.).

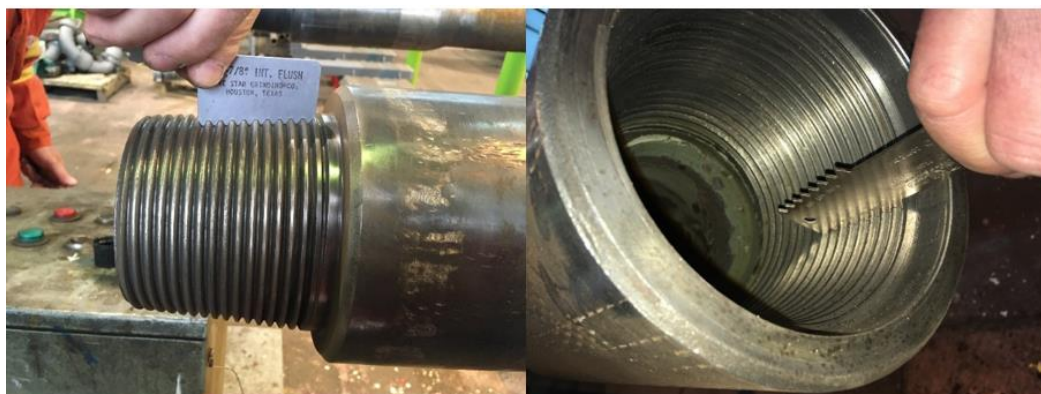
Slika 4-5. Provjera istrošenosti navojnih spojeva pomoću kalibra (CROSCO, 2019)

Provjera istrošenosti navoja izvodi se kalibrima za navoje na način da se promatra vidljiva svjetlost između kalibra i profila navoja. Svaki navoj se provjerava najmanje dvaput s razmakom od 90° (slika 4-5.). Najbolje bi bilo kontinuirano provjeravati navoj cijelim obodom. Sve nesavršenosti i zazori se procjenjuju i označavaju na temelju uputstava propisanih API dokumentom.

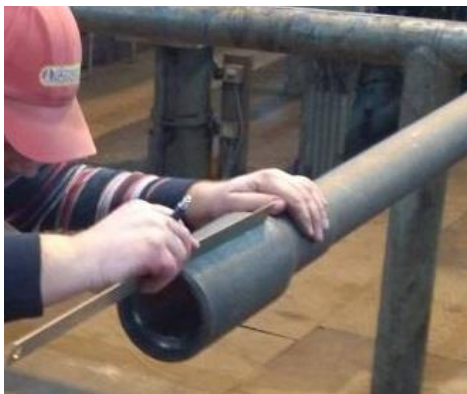
Slika 4-6. Provjera napuhnutosti i bubrenja spojnice bušaće šipke (CROSCO, 2019)

Slijedi provjera vanjske površine spojnice od pukotina i drugih mehaničkih oštećenja, te provjera pomoću ravnala kojim se otkrivaju bubrenja i napuhnutosti, odnosno promjene u vanjskom promjeru spojnice (slika 4-6.).

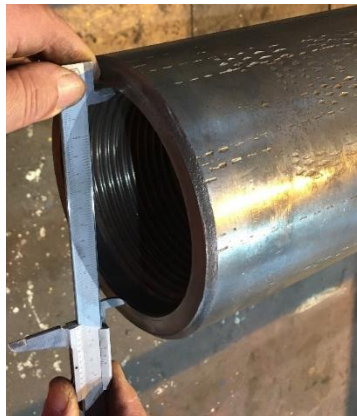
Slika 4-11. Mjerenje izlaznog promjera ženskog dijela spojnice (CROSCO, 2019)

Koristeći ravnalo ili pomično mjerilo mjeri se izlazni promjer (engl. *counterbore*) na dva mjesta razmaknuta 90° kako bi se otkrio najveći promjer (slika 4-11.). Vrijednost ne smije biti veća od onih navedenih u API uputama. Kao dodatna provjera, može se izmjeriti vanjski promjer spojnice. Vanjski promjer se mjeri na skošenju, zatim na udaljenosti od 51 mm (2") od skošenja. Ako je vanjski promjer izmjeran na skošenju veći za 0,79 mm (1/32") ili više od nominalne, spojnicu treba klasificirati kao otpad.

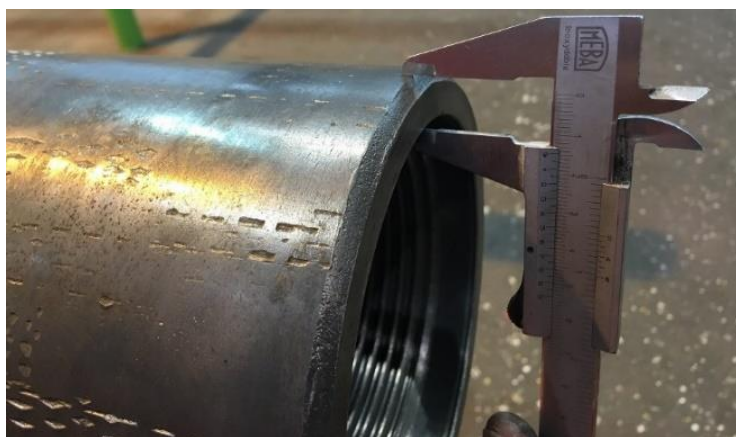
Slika 4-13. Mjerenje širine ramena ženske spojnice (CROSCO, 2019)

Ovim pregledom se radi provjera vanjskog promjera ženskog dijela spojnice zato što on predstavlja ključan čimbenik torzijske čvrstoće. Najmanji vanjski promjer utjecat će na klasifikaciju cijevi zbog toga što o njemu ovisi smanjenje torzijske čvrstoće cijevi. Isto vrijedi i za muški dio spojnice. Pomičnim mjerilom izmjerit će se vanjski promjer ženske i muške spojnice na udaljenosti 25 mm (1") od brtvene površine barem dvaput na razmaku od 90° i prema tome će se cijev klasificirati. Ženska spojnica vizualno se pregledava radi uočavanja ekscentričnosti nastale trošenjem, a ukoliko je ekscentričnost prisutna, mjeri se najmanja širina ramena. Ovisno o širini ramena, cijev će se klasificirati prema uputama API dokumenta.

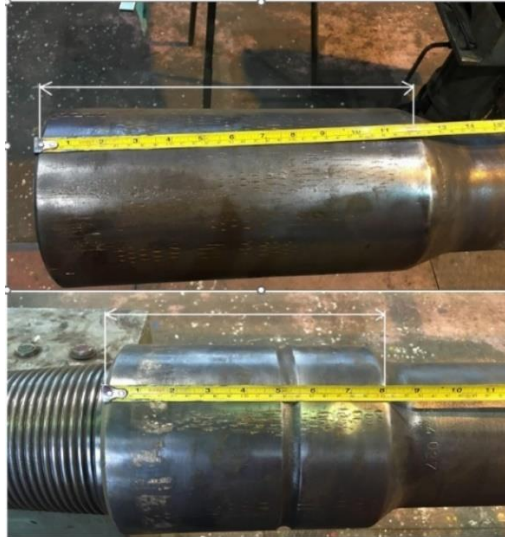
Slika 4-16. Mjerenje dijela za obuhvat kliještima na ženskom i muškom dijelu spojnice (CROSCO, 2019)

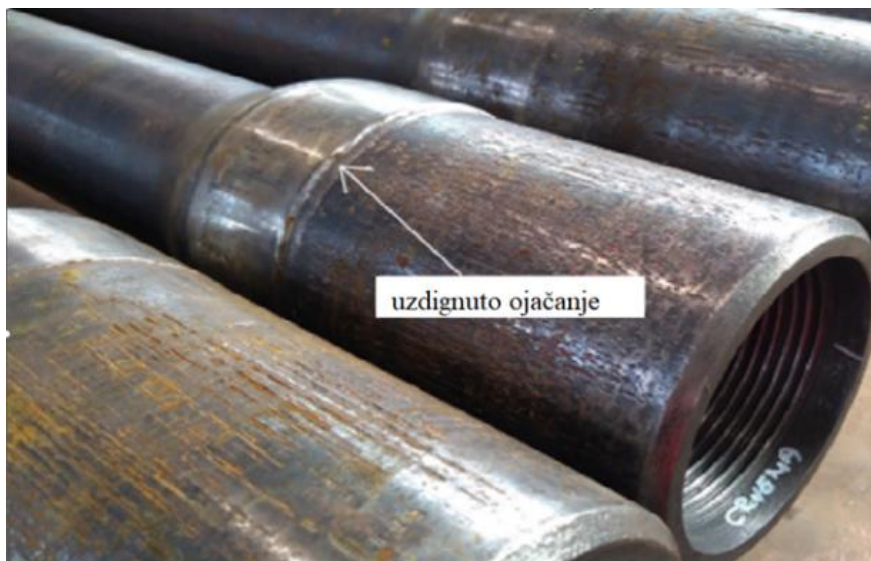
Slika 4-18. Uzdignuće ojačanja (CROSCO, 2019)

Kod upotrebe volframova karbida, izrazito tvrdog i abrazivnog materijala, pukotine koje ulaze u temeljni materijal su dopuštene. Takvo ojačanje podliježe opasnosti od prevelike poroznosti i ispiranja ojačanog dijela (slika 4-17.). Isto tako provjerava se na uzdignuća u odnosu na okolno područje koja predstavljaju razlog za odbacivanje (slika 4-18.).
