METODE PREGLEDA TUBINGA

Završni rad

Pavao Cvjetković

Zagreb, 2022.

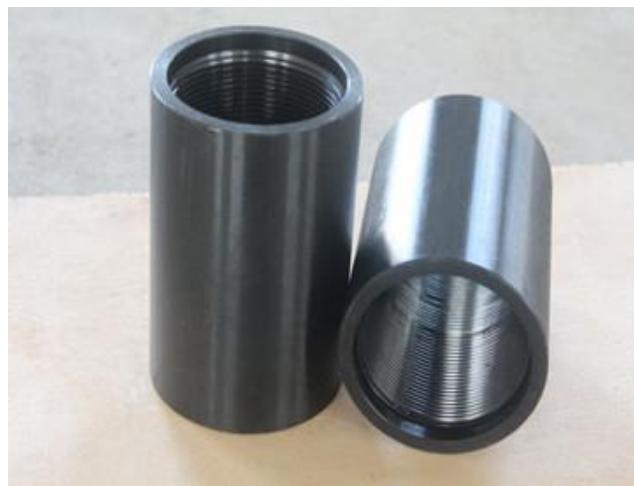
Slika 2-1. Spojnice tubinga (Pašić, 2021)

Na slici 2-1 prikazane su spojnice tubinga bez vanjskog ojačanja.

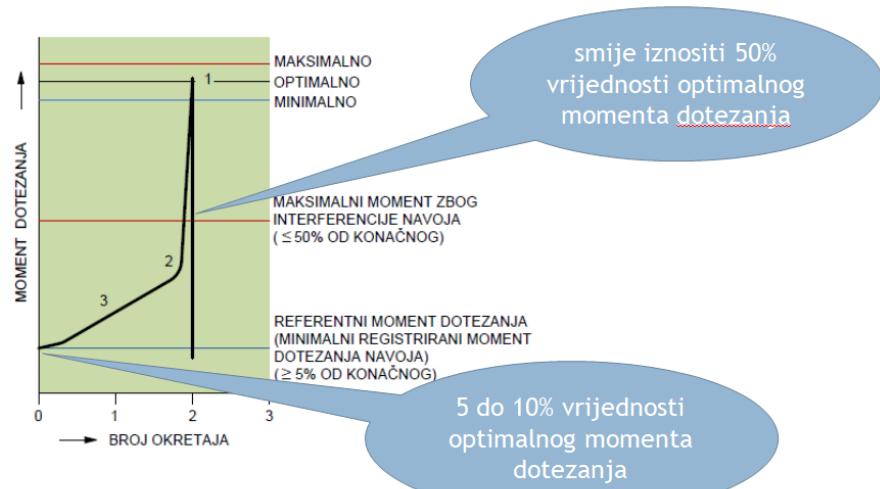
- Zapisivanje počinje u trenutku ostvarivanja referentnog momenta dotezanja!

Slika 2-2. Karakterističan oblik dijagrama dotezanja navojnog spoja (Matanović i Moslavac, 2011)

Pri postavljanju navoja u navoj, odnosno navrtanju navoja, posljednji obrađeni dio navoja mora biti prekriven rubom spojnice te se prilikom dotezanja obavezno treba pridržavati definiranih vrijednosti za minimalan, optimalan i maksimalan moment dotezanja. Optimalan moment dotezanja predstavlja moment pri kojem je ostvareno naprezanje uslijed torzije 50% od minimalnog naprezanja uslijed torzije do granice tečenja. Minimalan moment dotezanja je za 25% manji od optimalnog dok je maksimalan moment dotezanja za 25% veći od optimalnog (slika 2-2.).

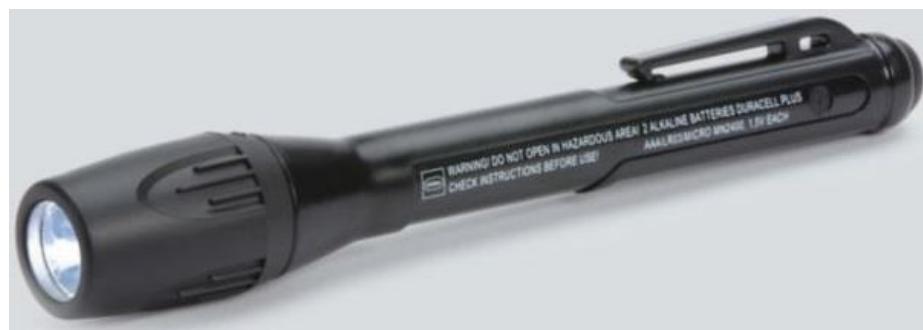
Slika 3-1. Baterija kao izvor svjetlosti (Crosco, 2008)

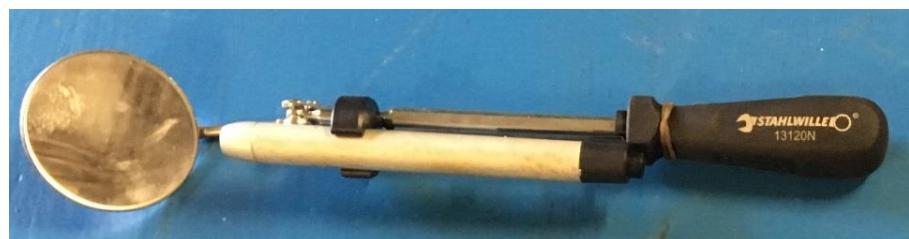
Slika 3-2. Ogledalo za pregled (Crosco, 2008)

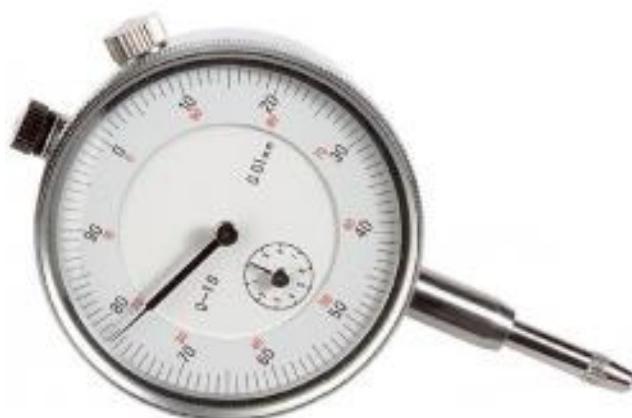
Slika 3-3. Komparator za mjerjenje dubine oštećenja (<https://www.alatimilic.hr/>, 2022)

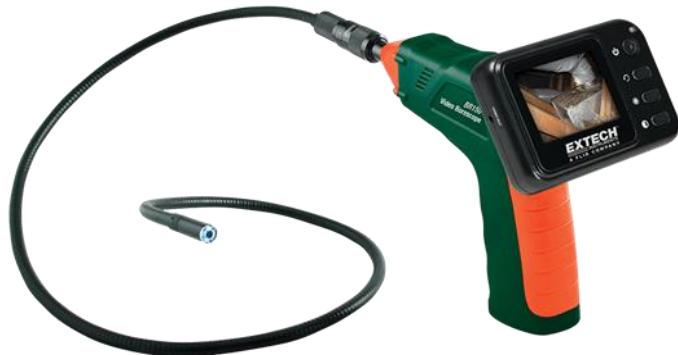
Slika 3-4. Video boroskop za vizualni pregled unutrašnjosti cijevi (Crosco, 2008)

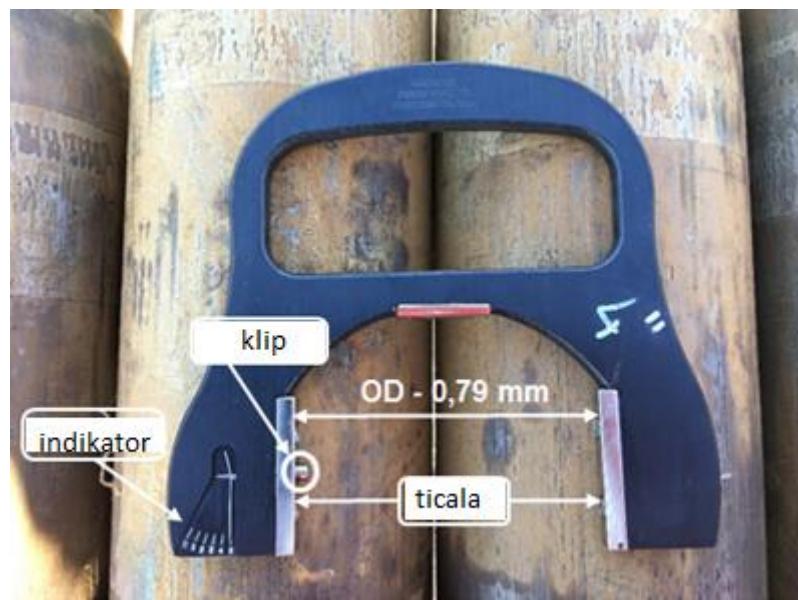
Slika 3-5. Mjerilo za vanjski promjer 101,6 mm (Crosco, 2008)

Prilikom provjere vanjskog promjera, potrebno je koristiti odgovarajuće mjerilo (slika 3-5). Kao i kod vizualnog pregleda, cijev je potrebno rotirati, a mjerilo se povlači duž tijela cijevi. Za adekvatni pregled važno je da je površina tijela cijevi očišćena od nečistoća, nastalih djelovanjem vanjskih utjecaja kojima je cijev bila izložena, budući da iste negativno utječu na sami pregled. Podešavanje mjerila se provodi na način određen uputom proizvođača. Izmjerene vrijednosti uspoređuju se s vrijednostima utvrđenim u tablici 3-1.

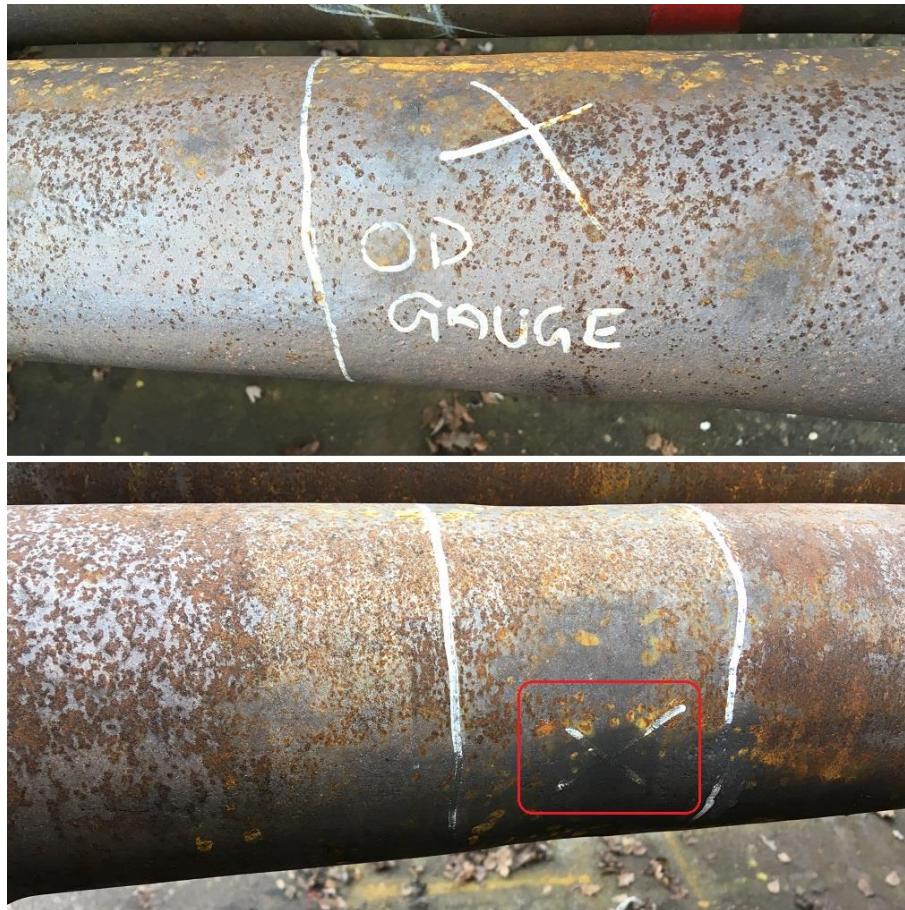
Slika 3-6. Označavanje dijela maksimalnog odstupanja vanjskog promjera (Crosco, 2008)

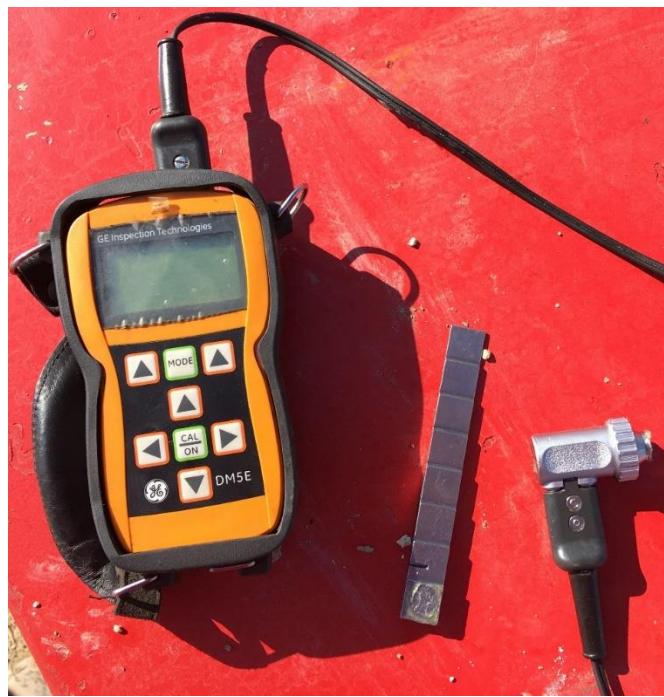
Slika 3-7. Ultrazvučni mjerač debljine stjenke (Crosco, 2008)

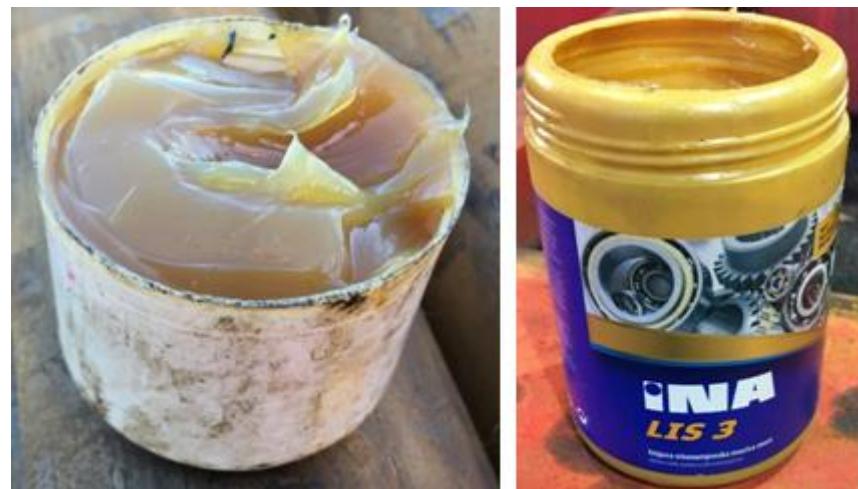
Slika 3-8. Kontaktna sredstva (Crosco, 2008)

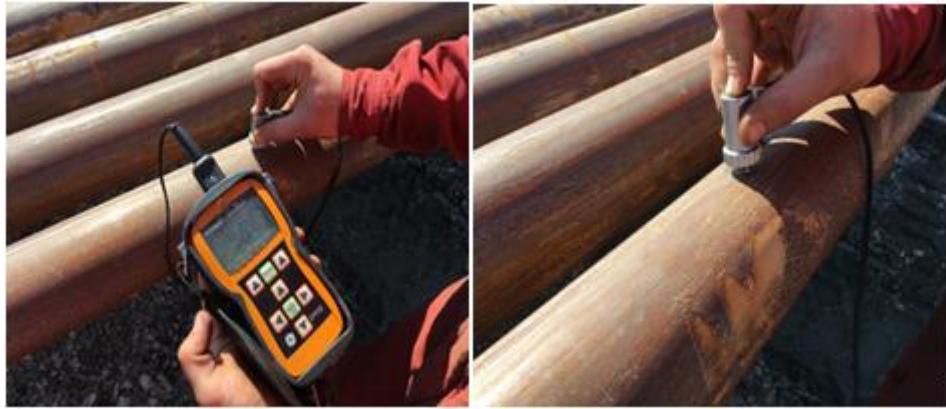
Slika 3-9. Postupak mjerena debljine stjenke ultrazvučnim mjeračem (Cresco, 2008)

Za kvalitetan pregled, potrebno je obaviti dovoljan broj mjerjenja na tijelu cijevi (slika 3-9.) ne bi li locirali minimalnu debljinu stjenke u područjima smanjenja stjenke proračunatih pomoću mjerača za mjerjenje vanjskog promjera ili pomoću nekih drugih metoda.

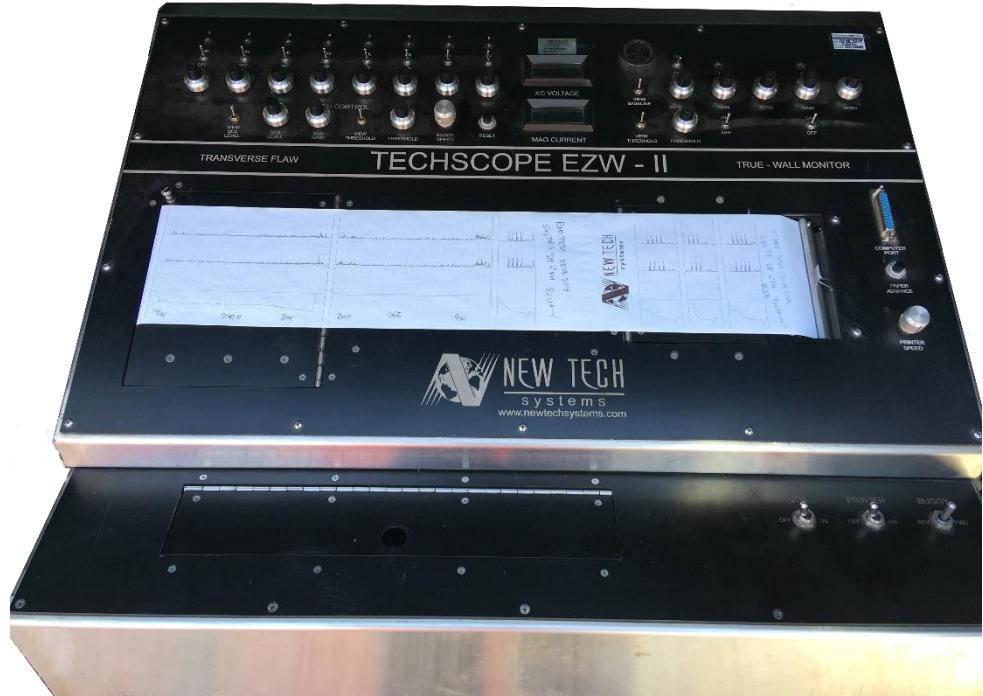
Slika 3-10. Komandna ploča (Crosco, 2008)

- KOMANDNA PLOČA koja sadrži ulazni transformator za pretvaranje ulazne struje na nižu, za život bezopasnu struju od 50 V, kontrolirani dobavljač struje za magnetnu zavojnicu, dobavljač struje za pogonske motore glave, pojačala, pisač i pokretač papira (slika 3-10);
- ISPITNA GLAVA koja je sastavljena od sljedećih osnovnih dijelova :

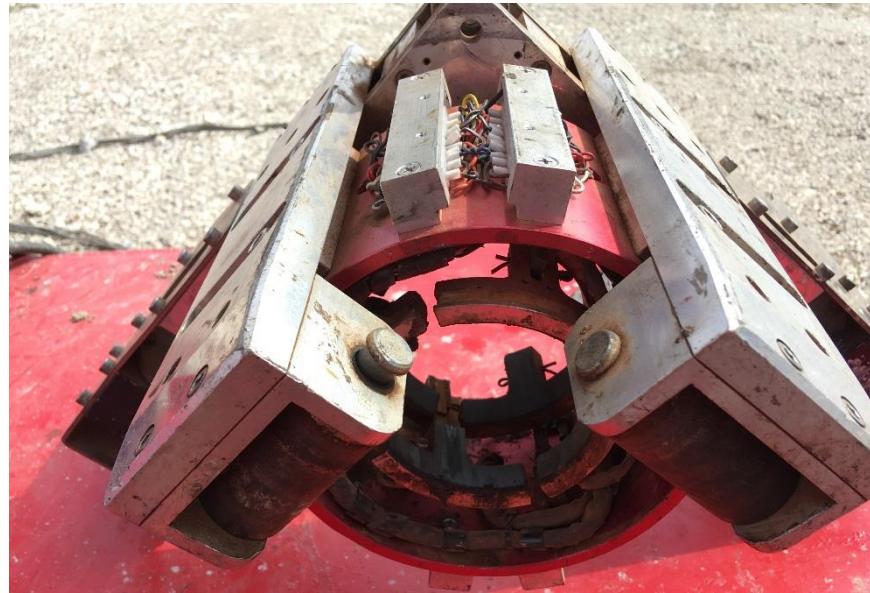
Slika 3-11. Ispitna glava s defektoskopskim papučama (Crosco, 2008)

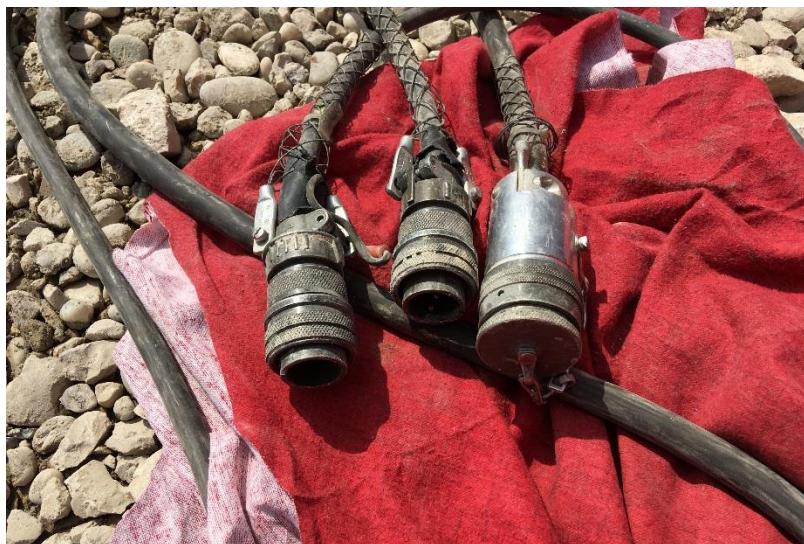
Slika 3-12. Kablovi (Crosco, 2008)

- **Kablovi:** Dva kabela s po četiri žice trebaju snabdijevati motore glave i magnetski svitak. Ispitni kabel sa 17 žica je pričvršćen uz energetski kabel i na taj način se pokreće zajedno s ispitnom glavom. Ispitni kabel je sastavljen iz sitnih bakrenih žica i ne smije se savijati u sitnim lukovima (slika 3-12).

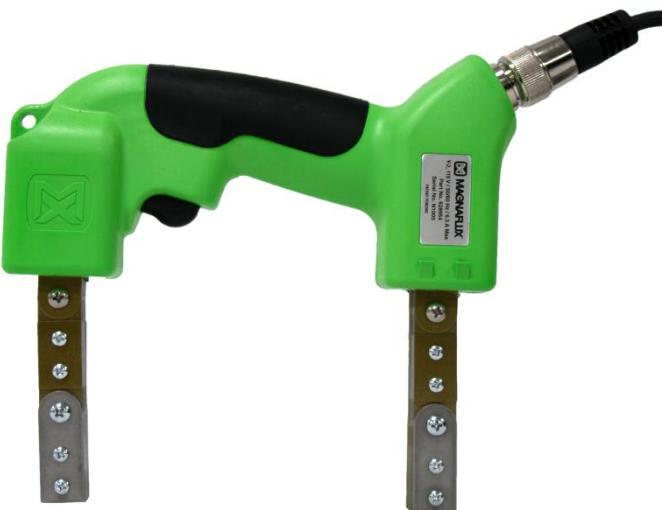
Slika 3-13. Električni napajana magnetska potkova (<https://irss.ca/>, 2022)

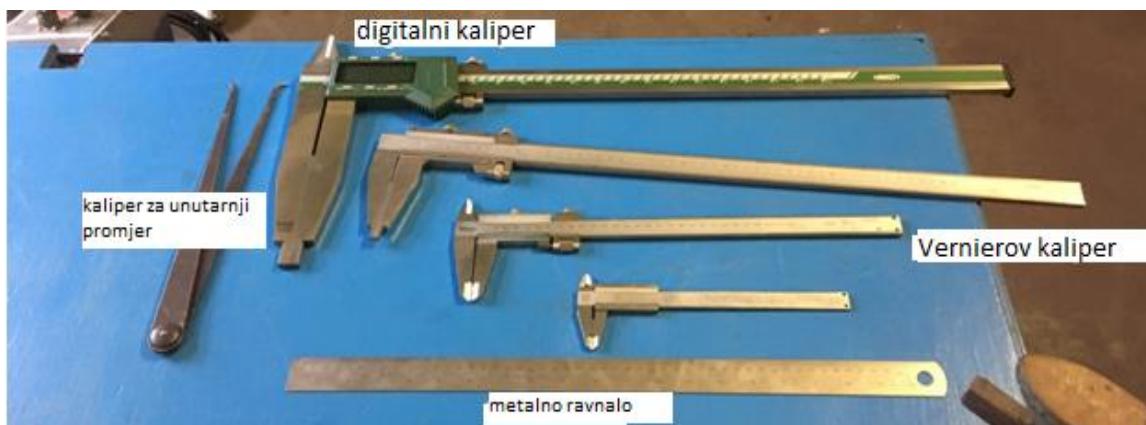
Slika 4-1. Oprema za dimenzionalni pregled tubinga i spojnica (Crosco, 2008)

Postupak podrazumijeva mjerjenje: vanjskog promjera spojnica, unutrašnjeg promjera spojnica, širine ramena, proširenja ženske spojnica (Q_c), koraka navoja i promjera skošenja (engl. *bevel*). Opremu koja se koristi pri mjerenu čine pomično mjerilo, čelični kutnik, češalj za navoj i sl. Dimenzionalni pregled provodi se s ciljem potvđivanja dimenzija parametara korištene opreme te jesu li oni u zadovoljavajućim omjerima. Na slici 4-2. nalazi se standardna oprema za dimenzionalni pregled tubinga i spojnica.

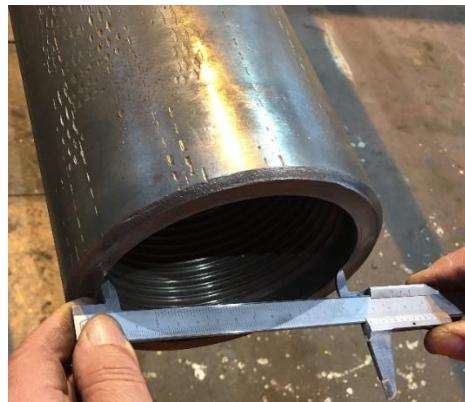
Slika 4-2. Provjera unutarnjeg promjera ženske spojnica (Crosco, 2008)

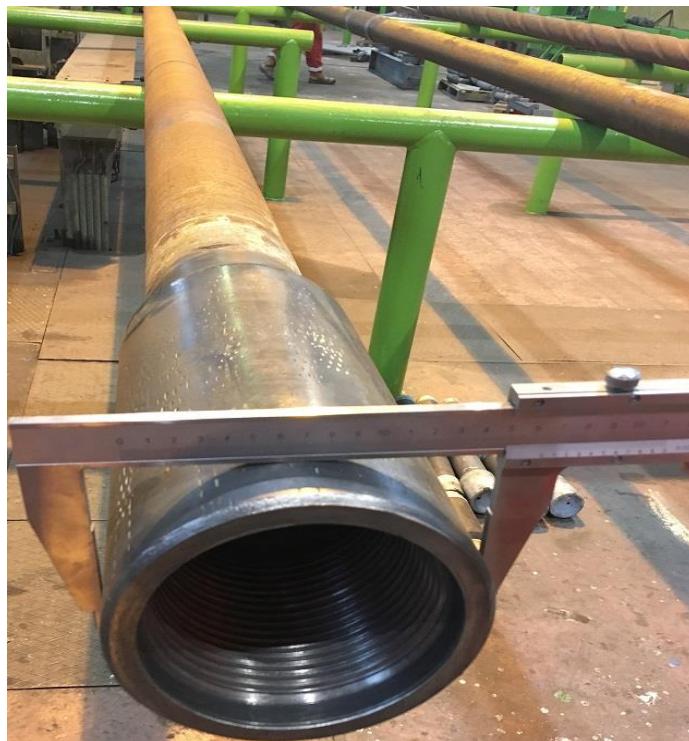
Slika 4-3. Provjera vanjskog promjera ženske spojnice (Crosco, 2008)

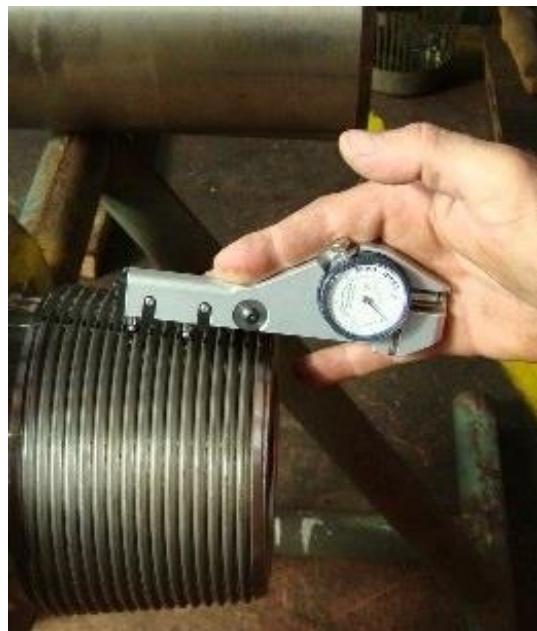
Slika 4-4. Provjera produljenja muškog navoja mjerilom uspona (Crosco, 2008)

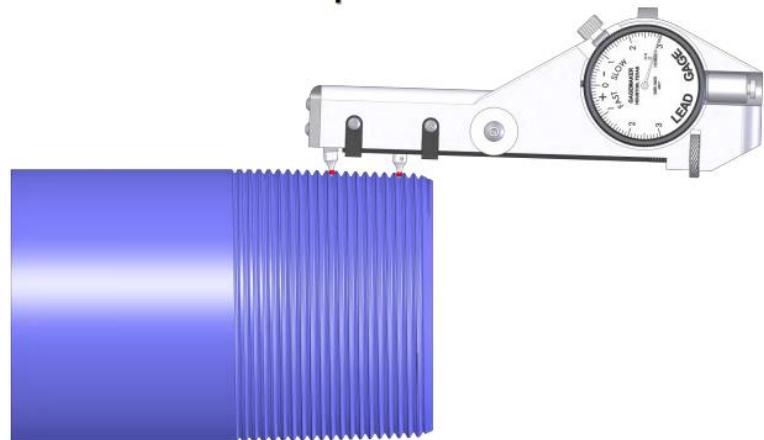
Slika 4-5. Shematski prikaz provjere produljenja muškog navoja mjerilom uspona (Gagemaker, 2014)

(slika 4-6.). Mjerilo se sastoji od pomičnog i nepomičnog ticala gdje prvi ide u zadnji puni navoj do dosjednog ramena, a drugi u utor na odgovarajućoj duljini (slika 4-5.). Naknadno mjerjenje obavlja se na udaljenosti od devedeset stupnjeva. Ukoliko mjere uspona premašuju 0,152 mm na svakih 50,8 mm duljine, spojnice se odbacuju. Spojnice kojima su navoji produljeni za manje od 0,152 mm moraju se ispitati magnetskim česticama te se, ako sadrže ikakva napuknuća, također odbacuju.

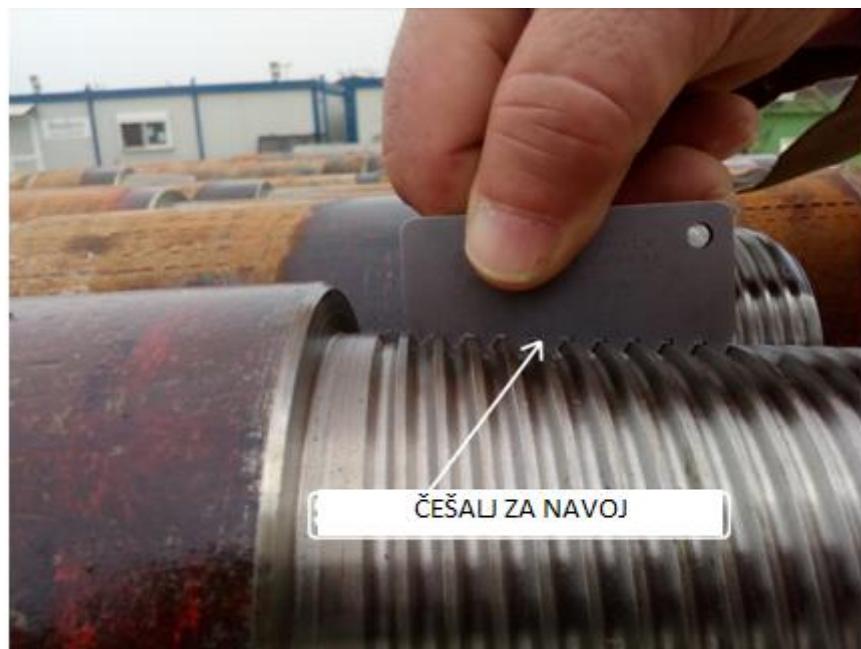
Slika 4-6. Provjera istrošenosti navoja češljem za navoj (Crosco, 2008)

Istrošenost samih navoja provjerava se "češljem" za navoj (slika 4-7.) koji se postavlja preko navoja te se posebna pozornost usmjerava na detekciju svjetlosti između ticala češlja i svih dijelova navoja.

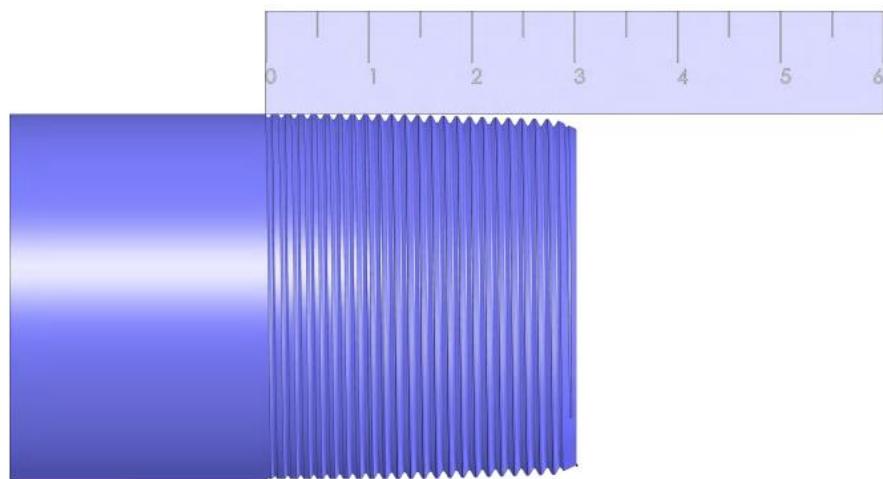
Slika 4-7. Shematski prikaz mjerjenja duljine vrata muškog navoja (Gagemaker, 2014)

Provjeravanjem skošenja dosjednog ramena može se ustanoviti postoje li dijelovi koji su uzdignutiji ili spušteniji nego što bi trebali biti te samim time negativno utječu na brtvljenje. Također, mjeranjem širine brtvene površine provjerava se da li je ona dovoljna da pri normalnom dotezanju ne bi došlo do trošenja. Prilikom mjeranja duljine vrata muškog navoja, koristi se metalno ravnalo (slika 4-8.) čiji se kraj postavlja na brtvenu površinu te time mjeri udaljenost brtvene površine od presjecišta vrata muškog navoja i stranice prvog punog navoja (Gagemaker, 2014).

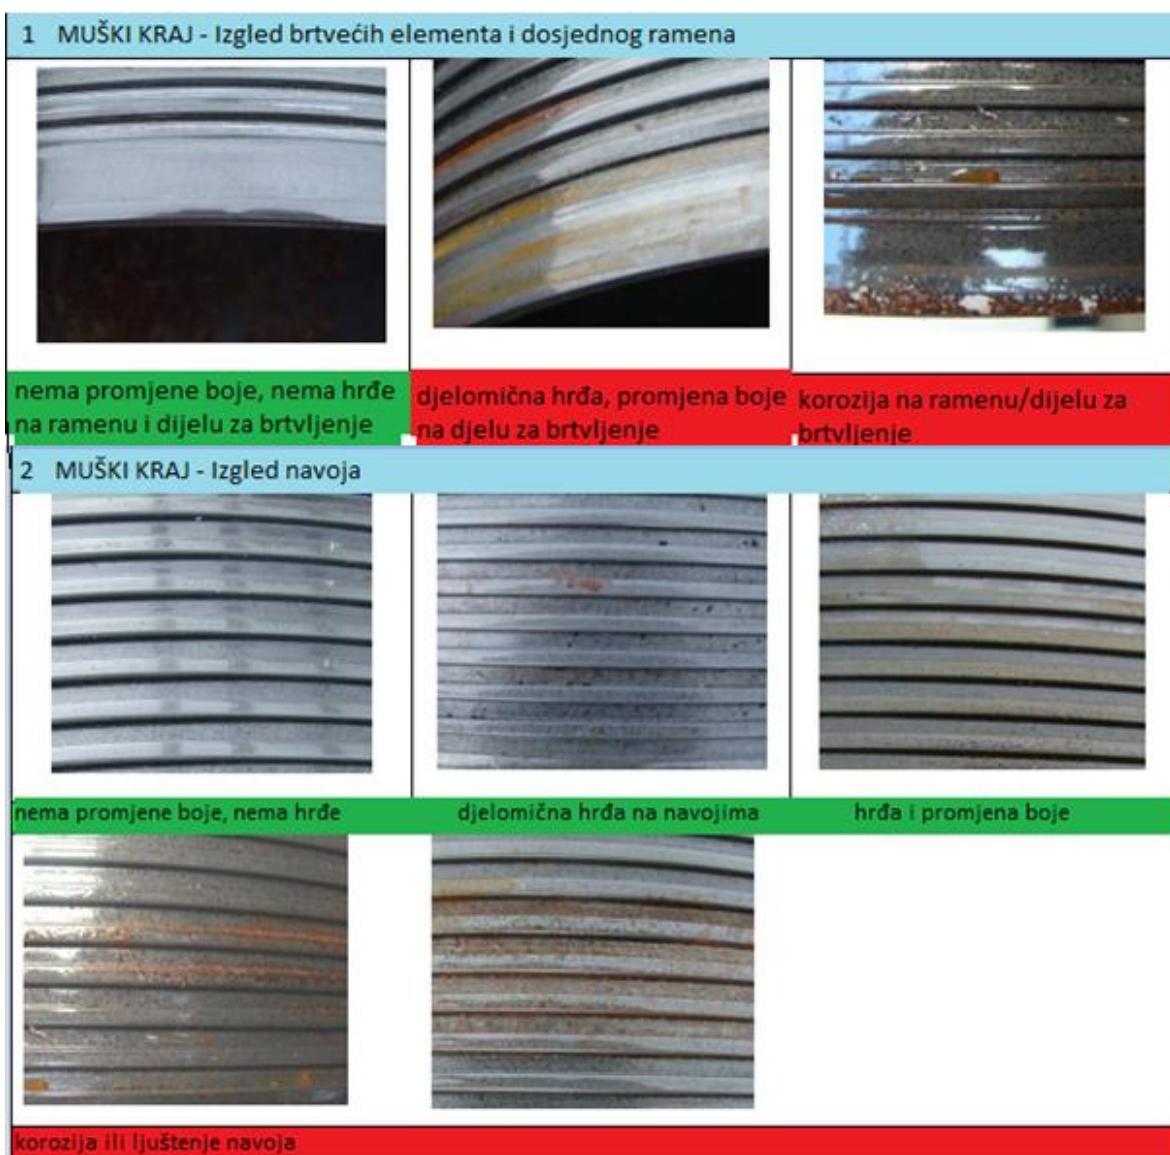
- ako se tekst ispod fotografije nalazi u zelenom okviru, spojnice je prihvatljiva, a
- ako se tekst ispod fotografije nalazi u crvenom okviru, spojnice se odbacuje.

Slika 5-1. Kriterij prihvatljivosti muških navojnih spojeva

Slijede fotografije tvrtke CLEANWELL DRY koje prikazuju vizualne kriterije prihvatljivosti muških (slika 5-1.) te ženskih (slika 5-2.) navojnih spojeva (Cleanwell Dry, 2014) :
