METODE PREGLEDA TUBINGA

Završni rad

Pavao Cvjetković

Zagreb, 2022.

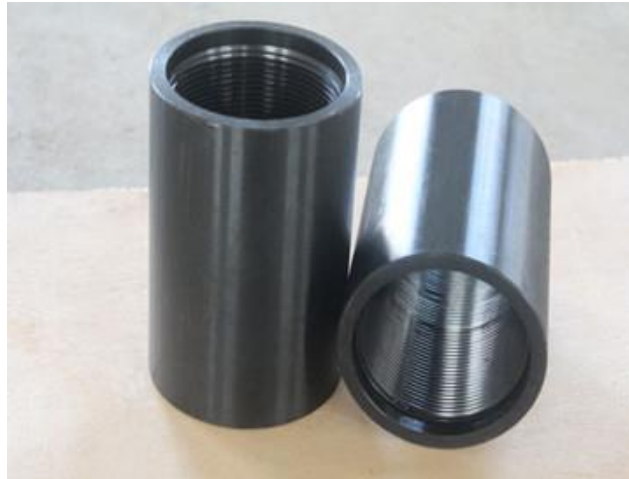
Slika 2-1. Spojnice tubinga (Pašić, 2021)

Na slici 2-1 prikazane su spojnice tubinga bez vanjskog ojačanja.

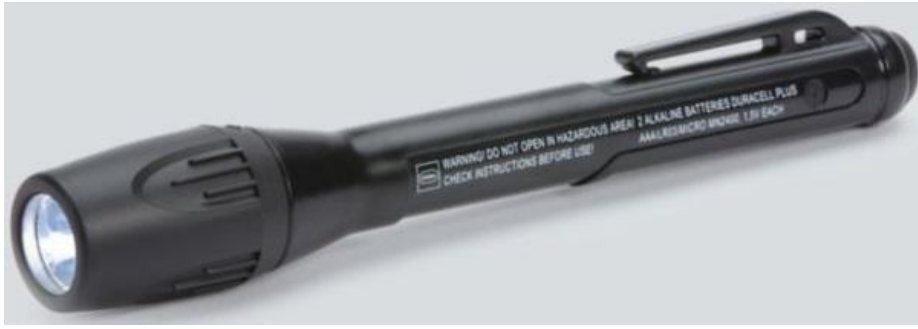
Slika 3-1. Baterija kao izvor svjetlosti (Crosco, 2008)

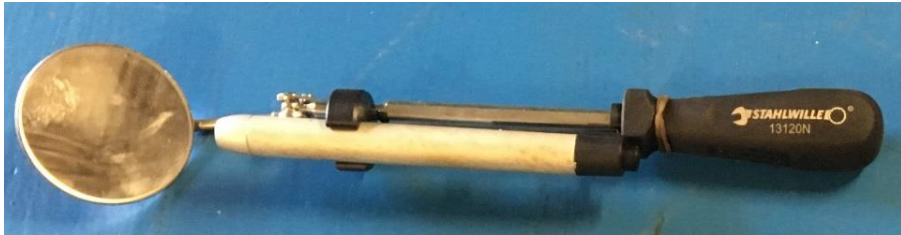
Slika 3-2. Ogledalo za pregled (Crosco, 2008)

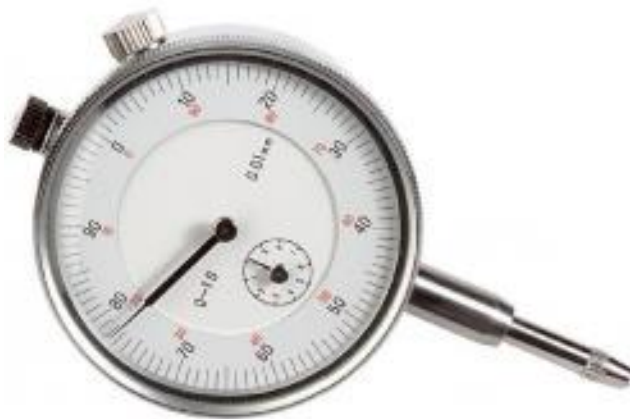
Slika 3-3. Komparator za mjerenje dubine oštećenja (<https://www.alatimilic.hr/>, 2022)

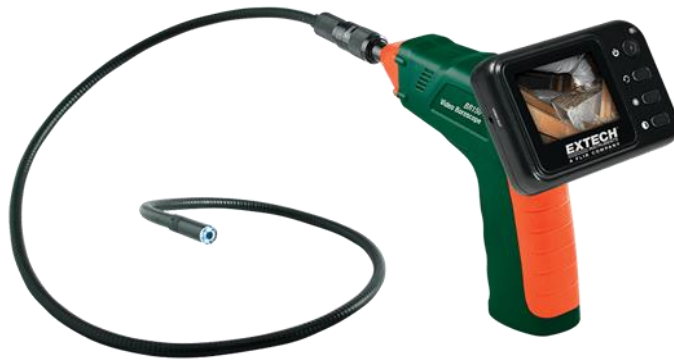
Slika 3-4. Video boroskop za vizualni pregled unutrašnjosti cijevi (Crosco, 2008)

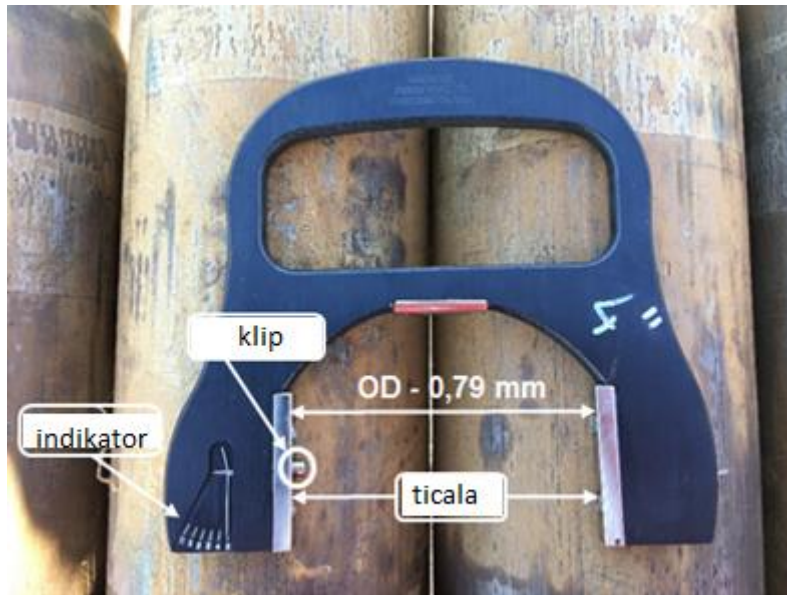
Slika 3-5. Mjerilo za vanjski promjer 101,6 mm (Crosco, 2008)

Prilikom provjere vanjskog promjera, potrebno je koristiti odgovarajuće mjerilo (slika 3-5). Kao i kod vizualnog pregleda, cijev je potrebno rotirati, a mjerilo se povlači duž tijela cijevi. Za adekvatni pregled važno je da je površina tijela cijevi očišćena od nečistoća, nastalih djelovanjem vanjskih utjecaja kojima je cijev bila izložena, budući da iste negativno utječu na sami pregled. Podešavanje mjerila se provodi na način određen uputom proizvođača. Izmjerene vrijednosti uspoređuju se s vrijednostima utvrđenim u tablici 3-1.

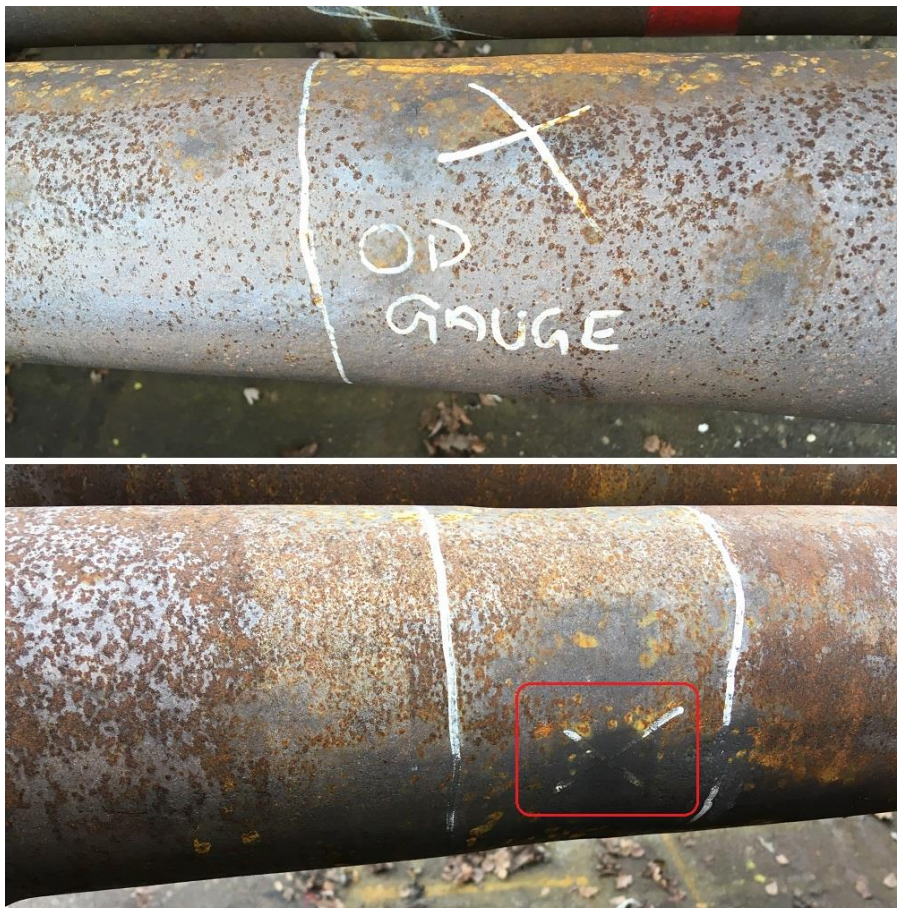
Slika 3-6. Označavanje dijela maksimalnog odstupanja vanjskog promjera (Crosco, 2008)

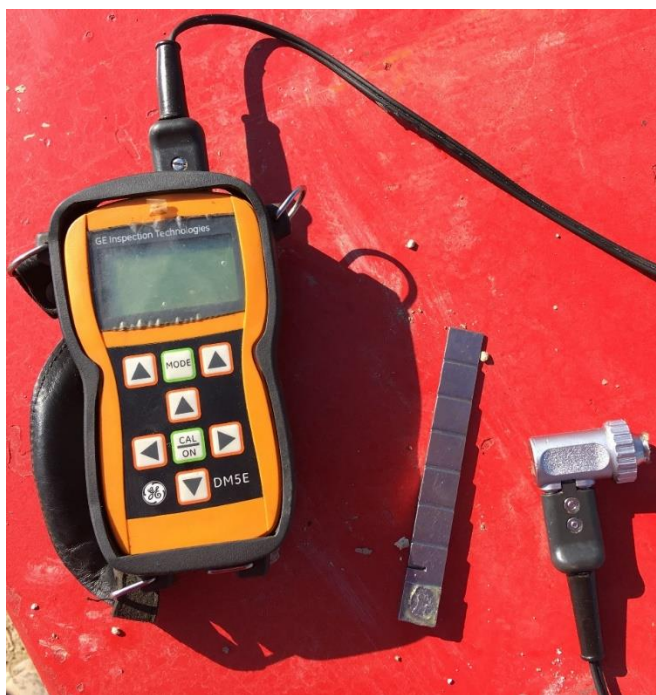
Slika 3-7. Ultrazvučni mjerac debljine stjenke (Crosco, 2008)

Postupak podrazumijeva ultrazvučno mjerenje debljine stjenke cijevi u točkama vidljivog trošenja, mjesta udubljenja te za kontrolu ekscentričnosti. Ultrazvučno mjerenje se izvodi kako bi se odredila minimalna debljina stjenke u središtu cijevi ili na mjestu gdje mjerilo za vanjski promjer ili neki drugi instrumenti pokazuju smanjenje stjenke. Uređaj koji se koristi za mjerenje debljine stjenke je ultrazvučni mjerač koji se sastoji od transformatora ultrazvuka, žice i uređaja s digitalnim očitanjem rezultata mjerenja (slika 3-7.). Prilikom mjerenja, na tijelu cijevi mora biti nanešeno kontaktno sredstvo koje omogućava prijenos UV signala iz transformatora u cijev (slika 3-8.). Kontaktnom sredstvu mogu se dodati različiti aditivi kao što su inhibitori korozije ili omekšivači pod uvjetom da oni nemaju nikakav utjecaj na kvalitetu i točnost mjerenja.

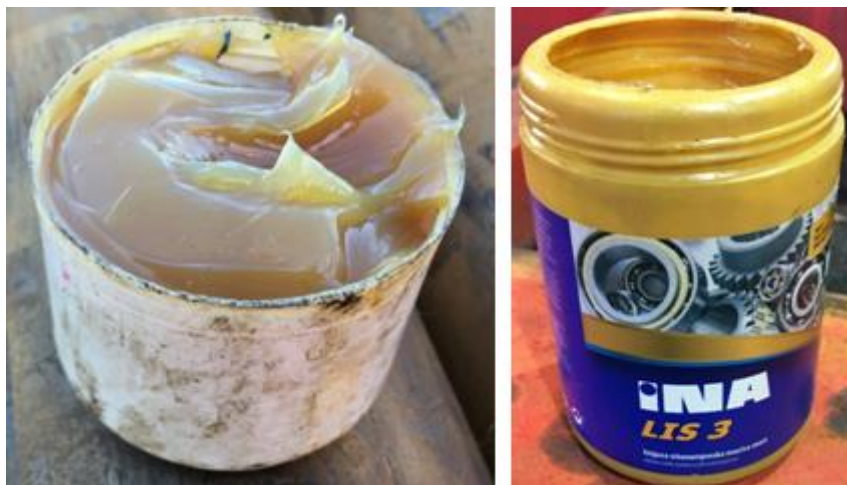
Slika 3-8. Kontaktna sredstva (Crosco, 2008)

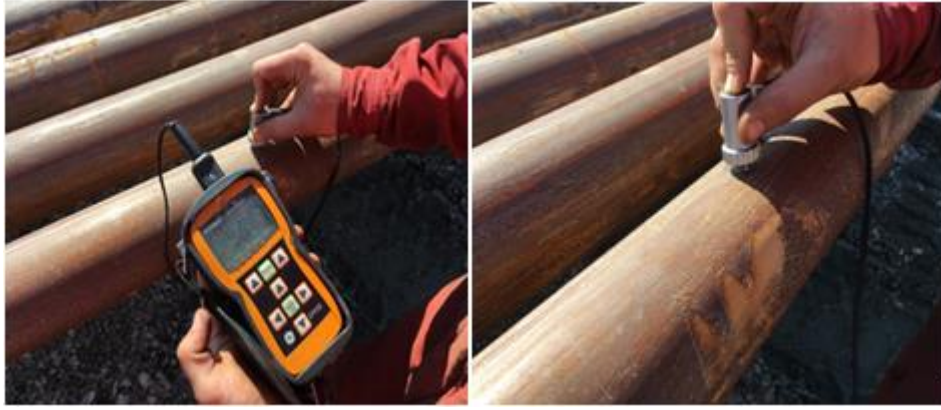
Slika 3-9. Postupak mjerenja debljine stijenke ultrazvučnim mjeračem (Crosco, 2008)

Za kvalitetan pregled, potrebno je obaviti dovoljan broj mjerenja na tijelu cijevi (slika 3-9.) ne bi li locirali minimalnu debljinu stjenke u područjima smanjenja stjenke proračunatih pomoću mjerača za mjerenje vanjskog promjera ili pomoću nekih drugih metoda.

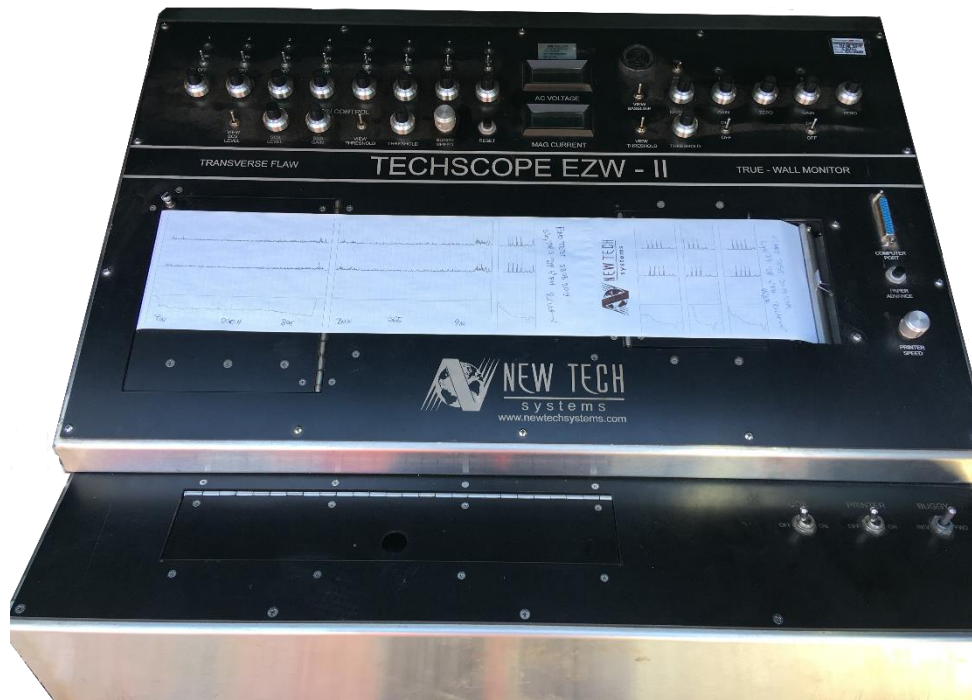
Slika 3-10. Komandna ploča (Crosco, 2008)

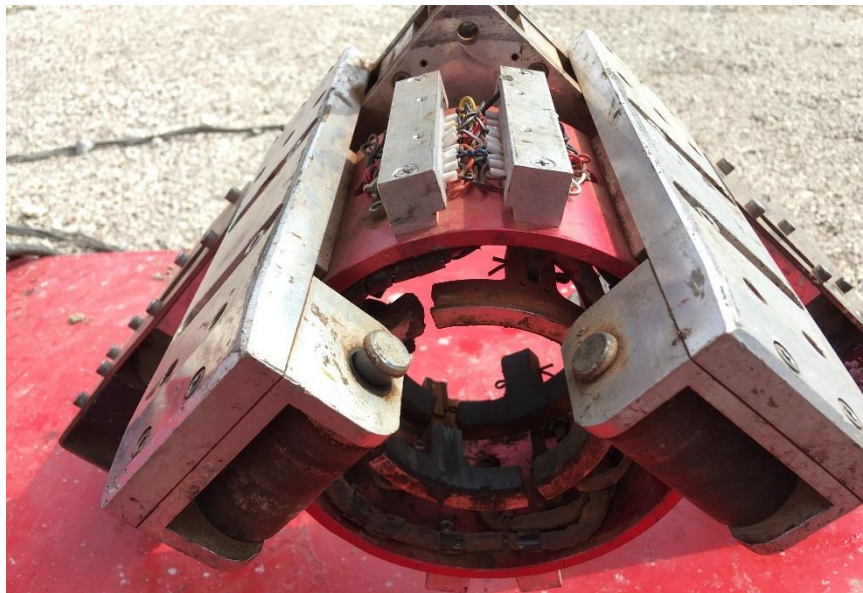
Slika 3-11. Ispitna glava s defektoskopskim papučama (Crosco, 2008)

tijekom ispitivanja. Potrebno je navesti sve dodatne elemente korištene prilikom ispitivanja koji nisu navedene u uputama, te navesti razloge njihove primjene te rezultate ispitivanja. Longitudinalna magnetizacija postiže se korištenjem ručne, električki napajane magnetske potkove (Perić, 2007) (slika 3-11.).

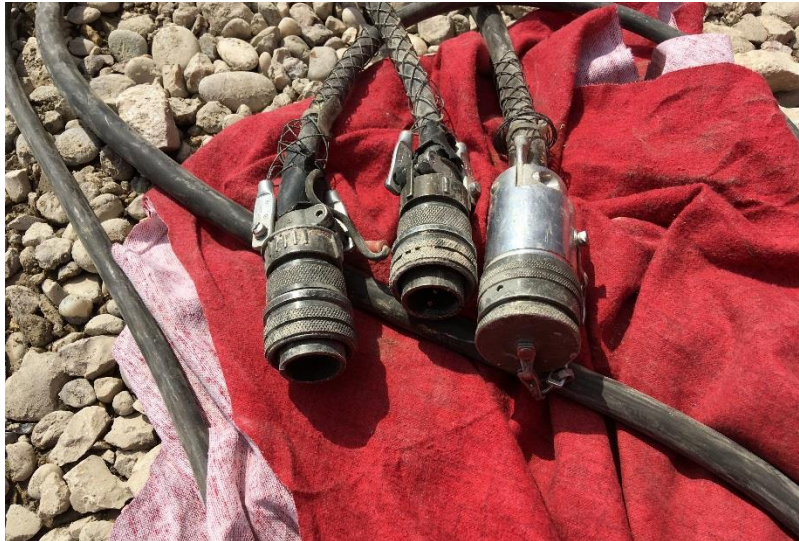
Slika 3-12. Kablovi (Crosco, 2008)

- **Kablovi:** Dva kabla s po četiri žice trebaju snabdijevati motore glave i magnetski svitak. Ispitni kabel sa 17 žica je pričvršćen uz energetska kabel i na taj način se pokreće zajedno s ispitnom glavom. Ispitni kabel je sastavljen iz sitnih bakrenih žica i ne smije se savijati u sitnim lukovima (slika 3-12).

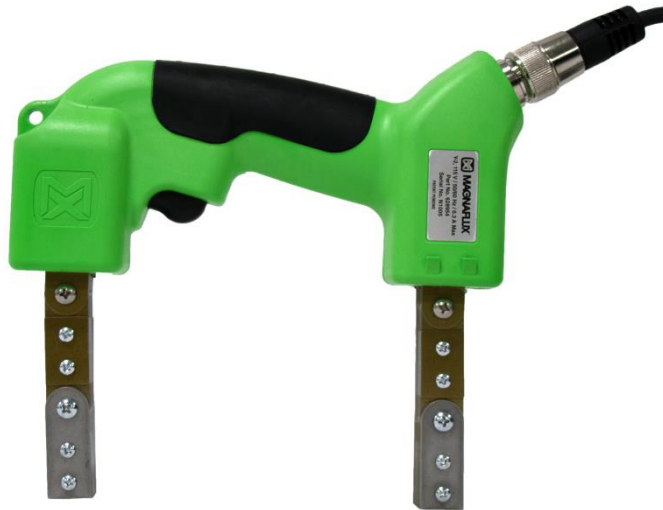
Slika 3-13. Električno napajana magnetska potkova (<https://irss.ca/>,2022)

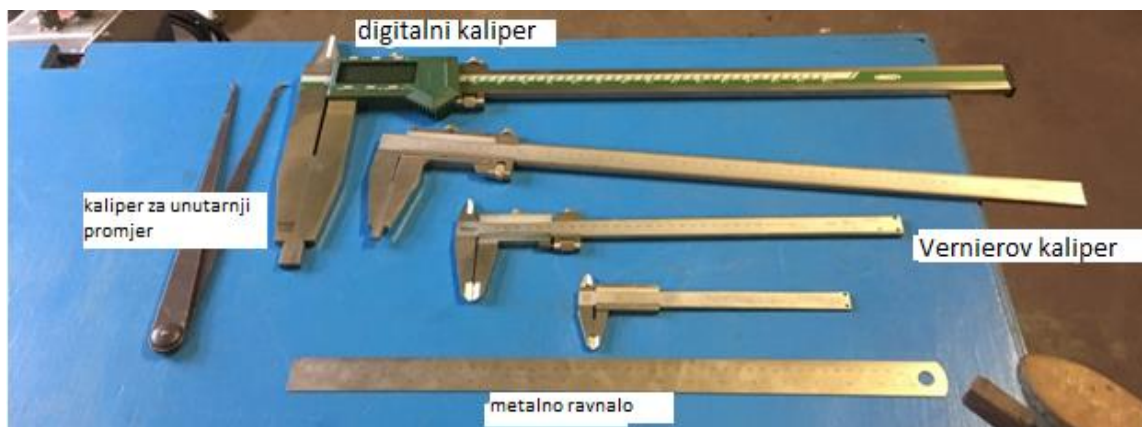
Slika 4-1. Oprema za dimenzionalni pregled tubinga i spojnice (Crosco, 2008)

Postupak podrazumijeva mjerenje: vanjskog promjera spojnice, unutrašnjeg promjera spojnice, širine ramena, proširenja ženske spojnice (Q_c), koraka navoja i promjera skošenja (engl. *bevel*). Opremu koja se koristi pri mjerenju čine pomično mjerilo, čelični kutnik, češalj za navoj i sl. Dimenzionalni pregled provodi se s ciljem potvrđivanja dimenzija parametara korištene opreme te jesu li oni u zadovoljavajućim omjerima. Na slici 4-2. nalazi se standardna oprema za dimenzionalni pregled tubinga i spojnice.

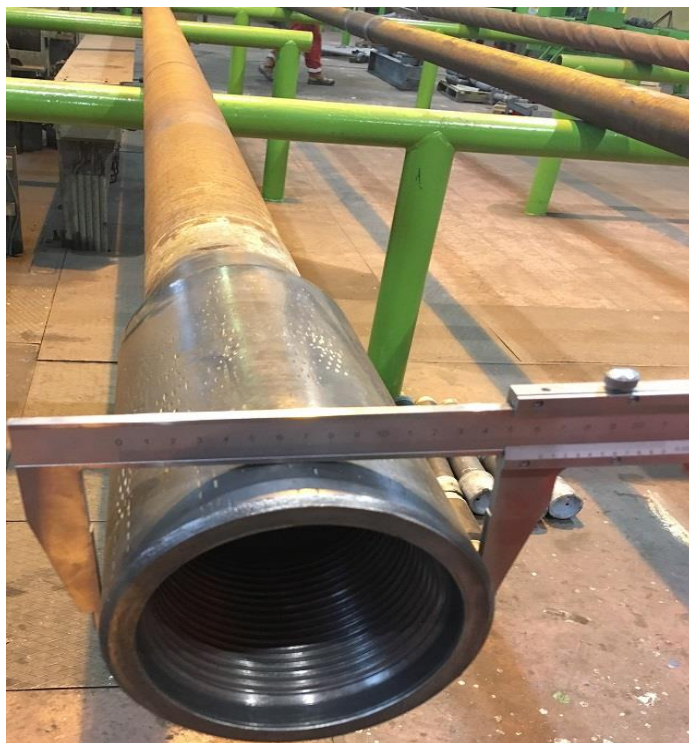
Slika 4-3. Provjera vanjskog promjera ženske spojnice (Crosco, 2008)

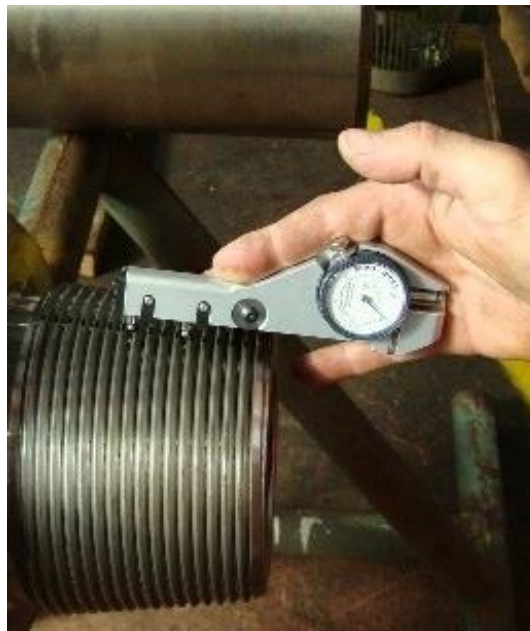
Slika 4-4. Provjera produljenja muškog navoja mjerilom uspona (Crosco, 2008)

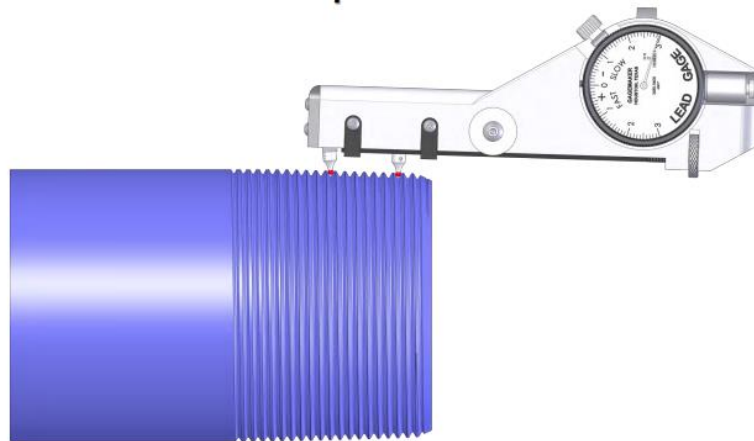
Slika 4-5. Shematski prikaz provjere produljenja muškog navoja mjerilom uspona (Gagemaker, 2014)

(slika 4-6.). Mjerilo se sastoji od pomičnog i nepomičnog ticala gdje prvi ide u zadnji puni navoj do dosjednog ramena, a drugi u utor na odgovarajućoj duljini (slika 4-5.). Naknadno mjerenje obavlja se na udaljenosti od devedeset stupnjeva. Ukoliko mjere uspona premašuju 0,152 mm na svakih 50,8 mm duljine, spojnice se odbacuju. Spojnice kojima su navoji produljeni za manje od 0,152 mm moraju se ispitati magnetskim česticama te se, ako sadrže ikakva napuknuća, također odbacuju.

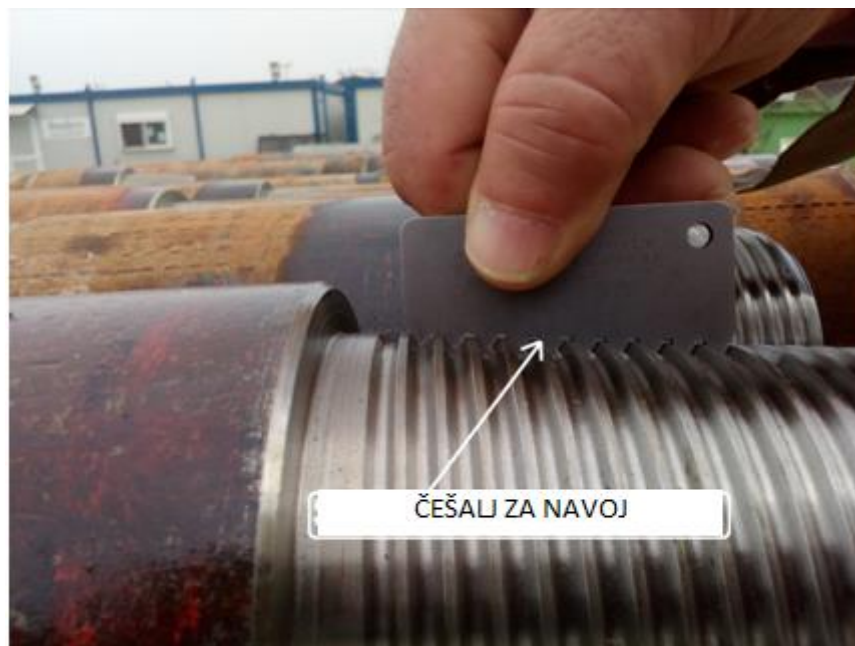
Slika 4-6. Provjera istrošenosti navoja češljem za navoj (Crosco, 2008)

Istrošenost samih navoja provjerava se "češljem" za navoj (slika 4-7.) koji se postavlja preko navoja te se posebna pozornost usmjerava na detekciju svjetlosti između ticala češlja i svih dijelova navoja.

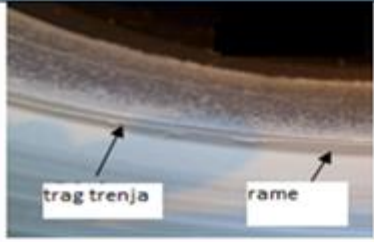
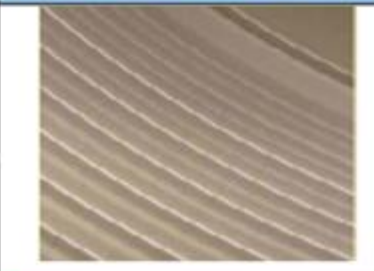
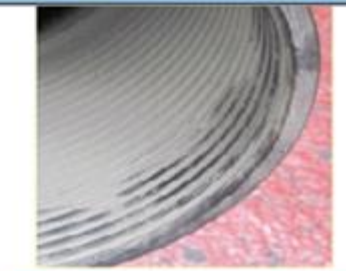
3 ŽENSKI KRAJ - razina ljuštenja na ramenu

Nema ljuštenja, samo trenje	Ljuštenje na manje od 1/3 ukupnog promjera ramena: prihvatljivo, ali preporučeno je lokalni kontakt maziva	Ljuštenje na više od 1/3 ukupnog promjera ramena
4 ŽENSKI KRAJ - Razina ljuštenja na korijenu navoja

Sloj premaza se odstranio sa manje od 10% površine korijena navoja	Sloj premaza se odstranio sa 10 do 25% površine korijena navoja	Sloj premaza se odstranio sa više od 25% površine korijena navoja
5 ŽENSKI KRAJ - razina hrđe ili korozije na navojima

nema promjene boje, nema hrđe na navojima	hrđa na navojima	korozija na navojima
6 ŽENSKI KRAJ - Kontaminacije

nema vidljivih kontaminacija		Kontaminacije su vidljive na navojima : nafta, prašina, derivati

Slika 5-2. Kriterij prihvatljivosti ženskih navojnih spojeva

Slijede fotografije tvrtke CLEANWELL DRY koje prikazuju vizualne kriterije prihvatljivosti muških (slika 5-1.) te ženskih (slika 5-2.) navojnih spojeva (Cleanwell Dry, 2014) :

- ako se tekst ispod fotografije nalazi u zelenom okviru, spojnica je prihvatljiva, a
- ako se tekst ispod fotografije nalazi u crvenom okviru, spojnica se odbacuje.
