METODE PREGLEDA TUBINGA

Završni rad

Pavao Cvjetković

Zagreb, 2022.

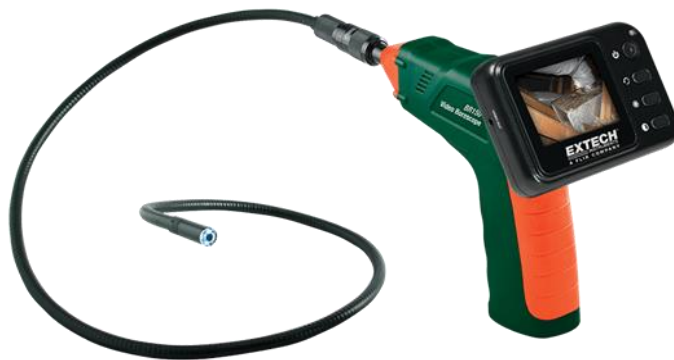
Slika 3-4. Video boroskop za vizualni pregled unutrašnjosti cijevi (Crosco, 2008)

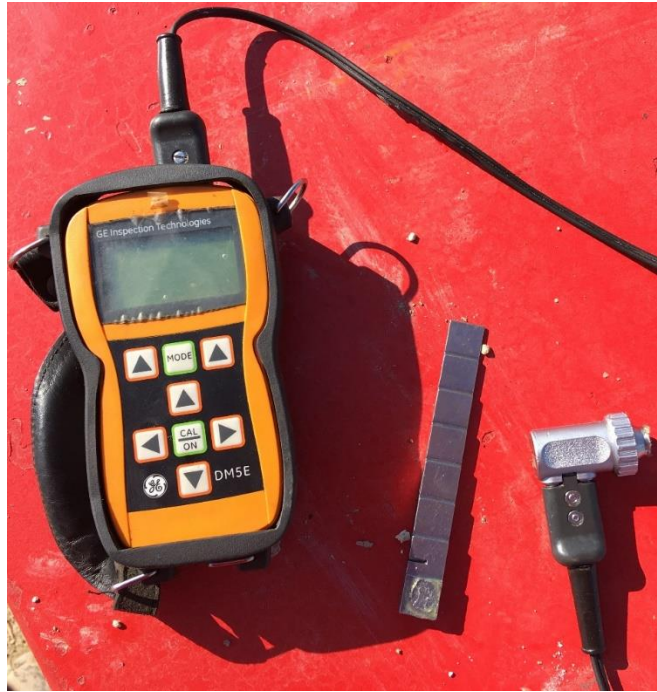
Slika 3-7. Ultrazvučni mjerac debljine stjenke (Crosco, 2008)

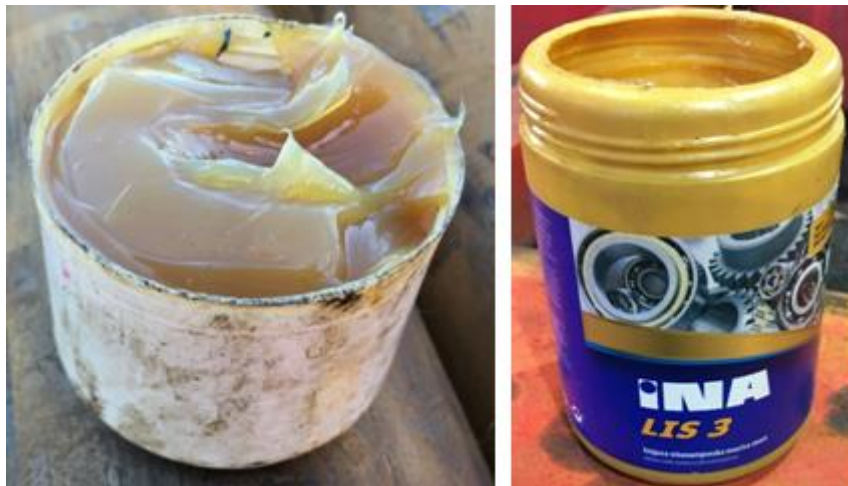
Slika 3-8. Kontaktna sredstva (Crosco, 2008)

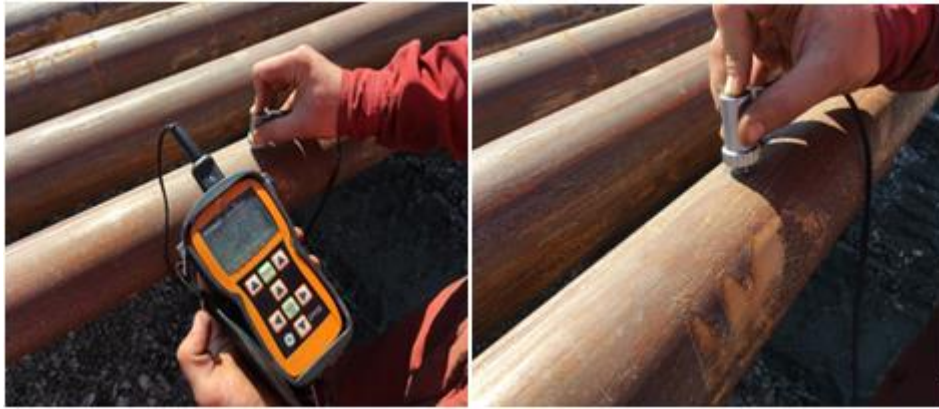
Slika 3-9. Postupak mjerenja debljine stijenke ultrazvučnim mjeračem (Crosco, 2008)

Za kvalitetan pregled, potrebno je obaviti dovoljan broj mjerenja na tijelu cijevi (slika 3-9.) ne bi li locirali minimalnu debljinu stjenke u područjima smanjenja stjenke proračunatih pomoću mjerača za mjerenje vanjskog promjera ili pomoću nekih drugih metoda.

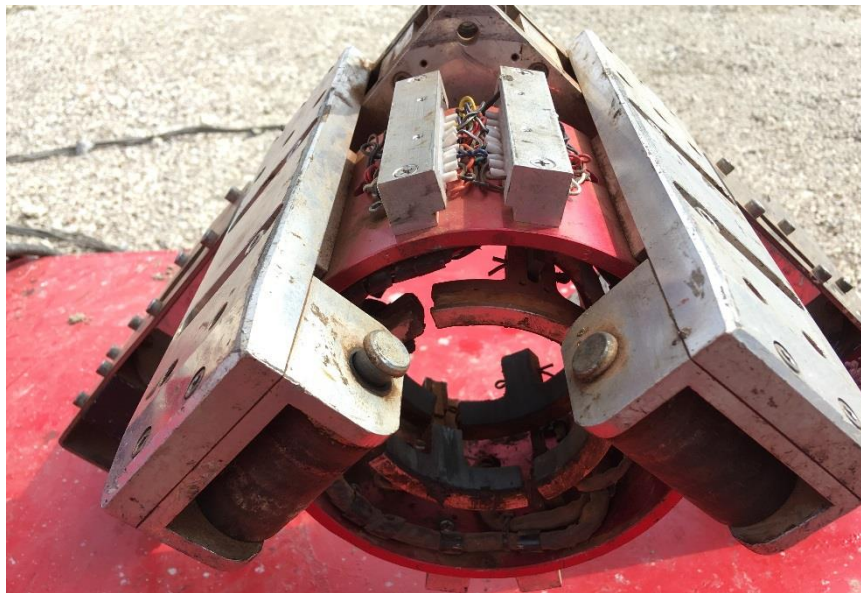
Slika 3-11. Ispitna glava s defektoskopskim papučama (Crosco, 2008)

tijekom ispitivanja. Potrebno je navesti sve dodatne elemente korištene prilikom ispitivanja koji nisu navedene u uputama, te navesti razloge njihove primjene te rezultate ispitivanja. Longitudinalna magnetizacija postiže se korištenjem ručne, električki napajane magnetske potkove (Perić, 2007) (slika 3-11.).

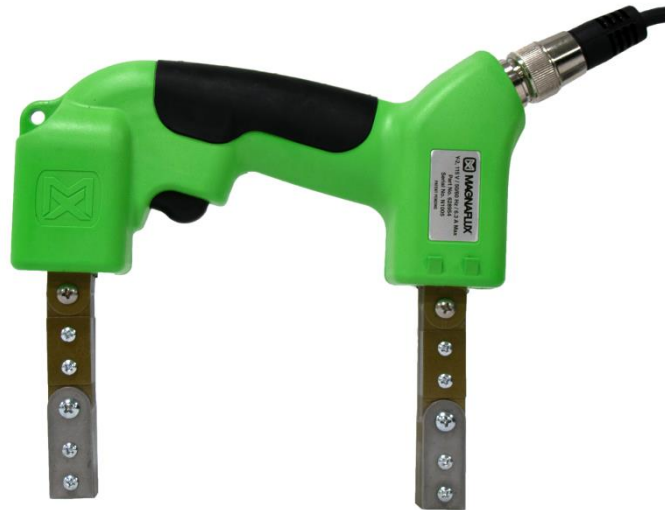
Slika 3-13. Električno napajana magnetska potkova (<https://irss.ca/>,2022)

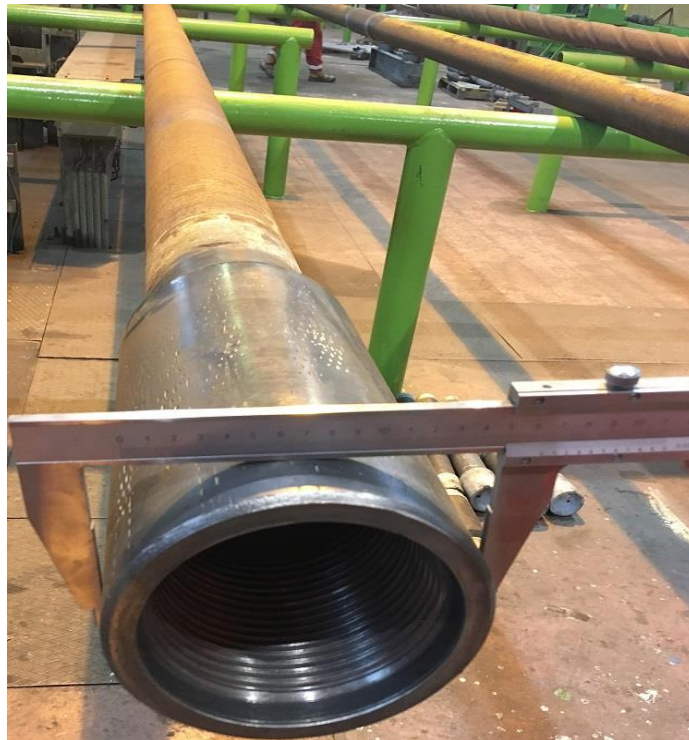
Slika 4-3. Provjera vanjskog promjera ženske spojnice (Crosco, 2008)

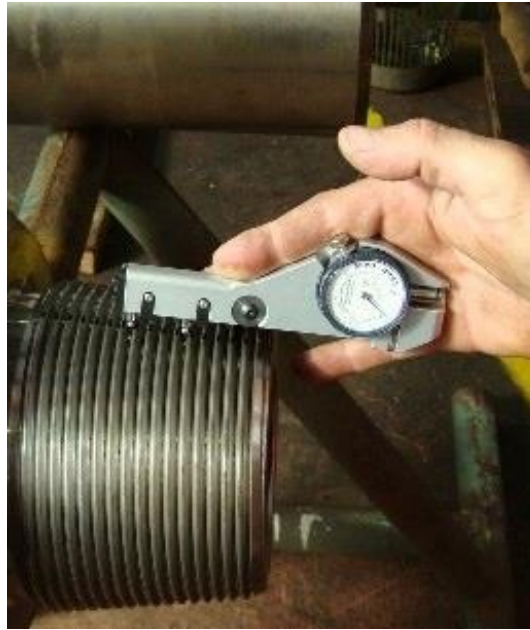
Slika 4-4. Provjera produljenja muškog navoja mjerilom uspona (Crosco, 2008)

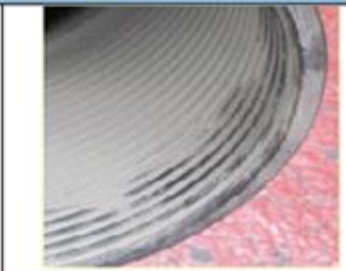
3 ŽENSKI KRAJ - razina ljuštenja na ramenu

Nema ljuštenja, samo trenje	Ljuštenje na manje od 1/3 ukupnog promjera ramena: prihvatljivo, ali preporučeno je lokalni kontakt maziva	Ljuštenje na više od 1/3 ukupnog promjera ramena
4 ŽENSKI KRAJ - Razina ljuštenja na korijenu navoja

Sloj premaza se odstranio sa manje od 10% površine korijena navoja	Sloj premaza se odstranio sa 10 do 25% površine korijena navoja	Sloj premaza se odstranio sa više od 25% površine korijena navoja
5 ŽENSKI KRAJ - razina hrđe ili korozije na navojima

nema promjene boje, nema hrđe na navojima	hrđa na navojima	korozija na navojima
6 ŽENSKI KRAJ - Kontaminacije

nema vidljivih kontaminacija		Kontaminacije su vidljive na navojima : nafta, prašina, derivati

Slika 5-2. Kriterij prihvatljivosti ženskih navojnih spojeva

Slijede fotografije tvrtke CLEANWELL DRY koje prikazuju vizualne kriterije prihvatljivosti muških (slika 5-1.) te ženskih (slika 5-2.) navojnih spojeva (Cleanwell Dry, 2014) :
