**IZVEDBA ZDENCA ZT-2 NA LOKACIJI CRPILIŠTA TOPLICA**

Diplomski rad

Katarina Grubišić  
GI-161

Zagreb, 2016.

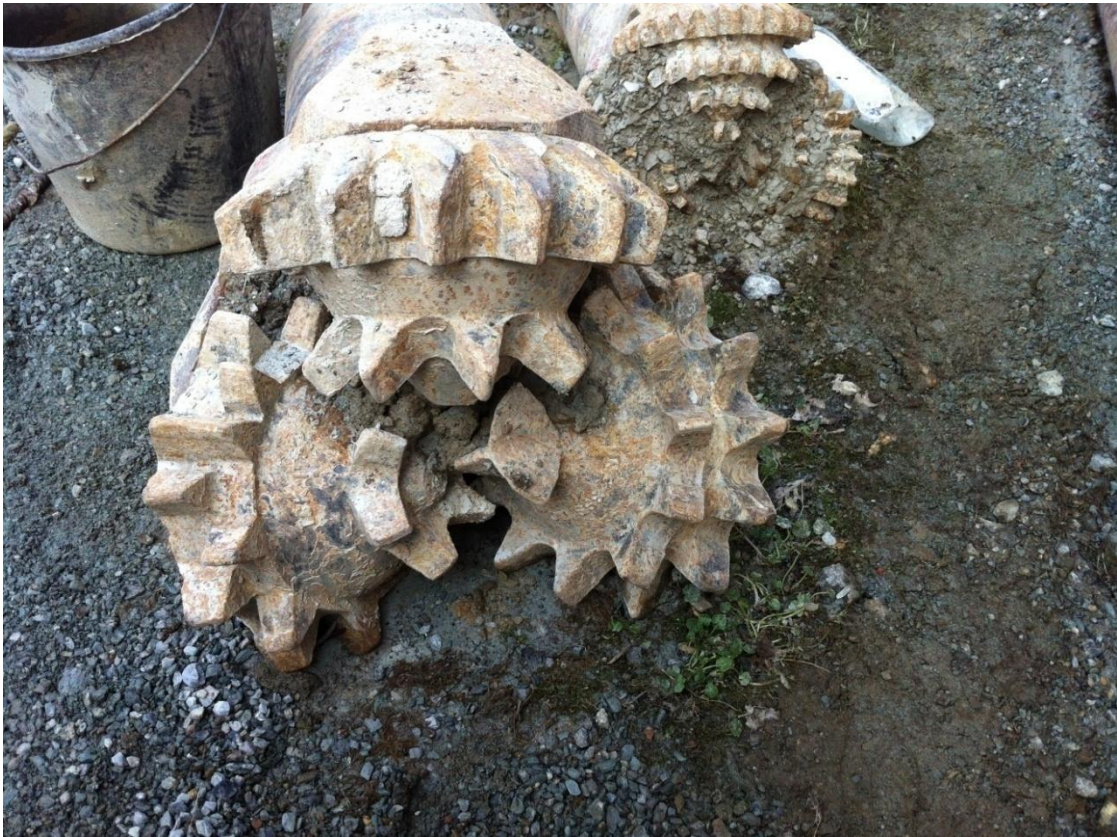
Slika 5-2. Žrvanjsko dlijeto korišteno u prvom dijelu bušenja.

Prvi dio bušenja izveden je direktnom rotacijskom metodom pomoću žrvanjskih dlijeta (Slika 5-2.) različitih promjera uz ispiranje čistom vodom. Napredak bušenja ostvaruje se

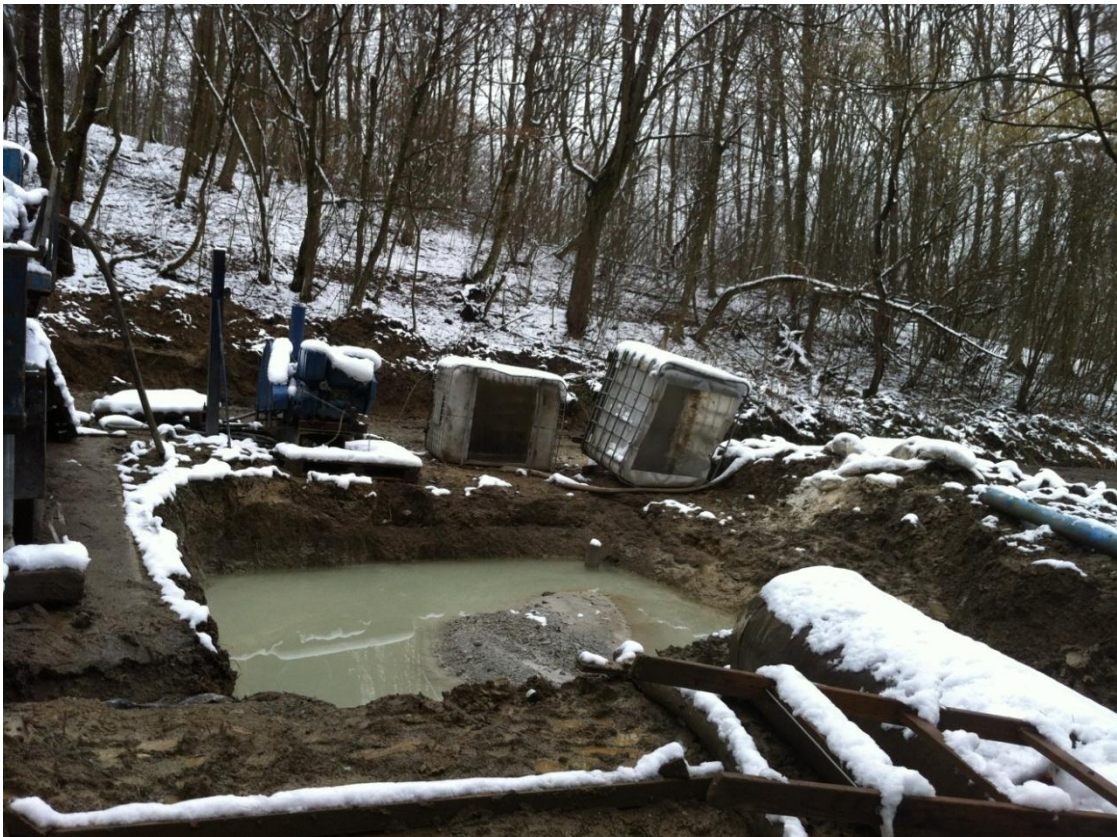
Slika 5-3. Isplačni bazen.

rotacijom pribora s dlijetom na dnu, a ispiranje se provodi isplačnom tekućinom, u ovom slučaju čistom vodom (Slika 5-3.), koja se utiskuje kroz pribor, a nabušeni materijal se iznosi između pribora i stijenki bušotine (Zelenika, 1995). Na ovaj način nabušeno je 60 m zdenca nakon čega se bušenje nastavlja udarnom metodom. Rotacijska metoda je u ovom intervalu bila pogodnija jer se ovdje nalaze gline, pijesci, siltovi te glinoviti do vapneni lapori.

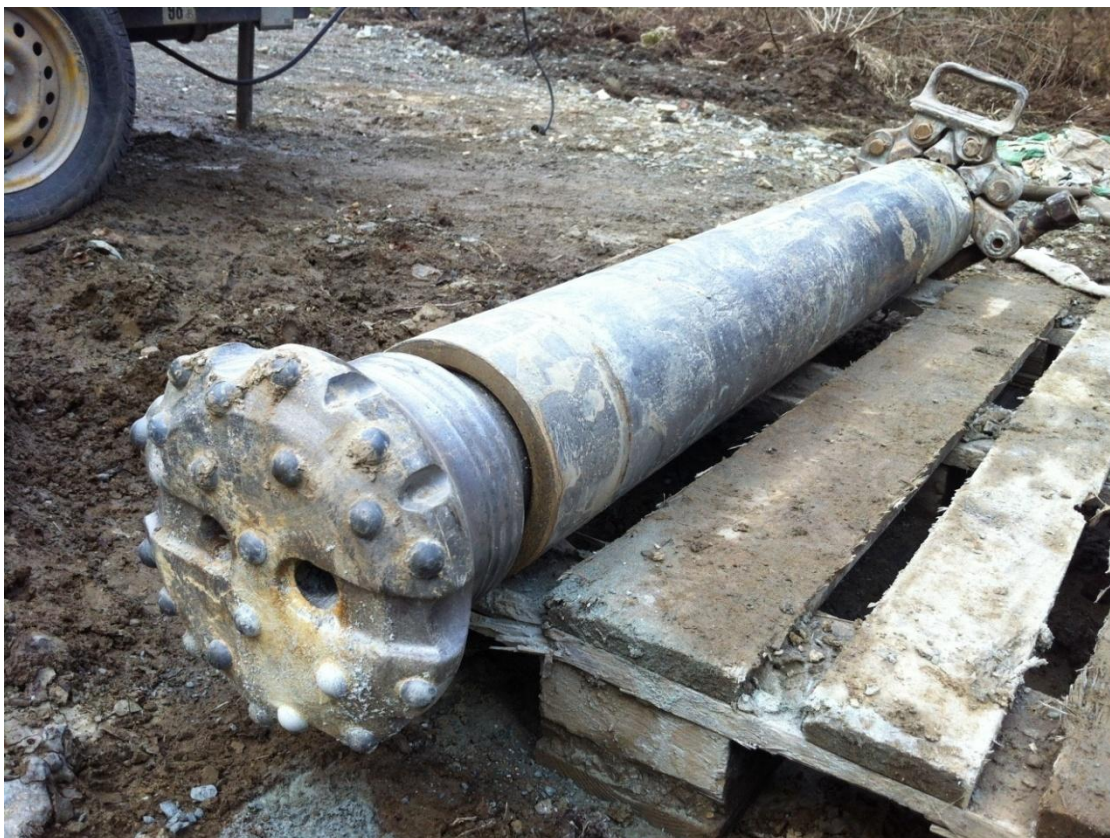
**Slika 5-4.** Čekić korišten u drugom dijelu bušenja.

Bušenje se nastavlja udarnom metodom pomoću čekića (Slika 5-4.) sve do konačne dubine od 94 m. Bušenje udarnom metodom provedeno je kroz čvrste vapnenačke i dolomitne stijene vodonosnika i metamorfne stijene u podini jer ova metoda u čvrstim stijenama ostvaruje brži napredak i ne zapunjava pukotine u pribušotinskoj zoni. Za ispiranje i pogon čekića koristi se zrak koji se utiskuje kroz pribor pomoću kompresora.

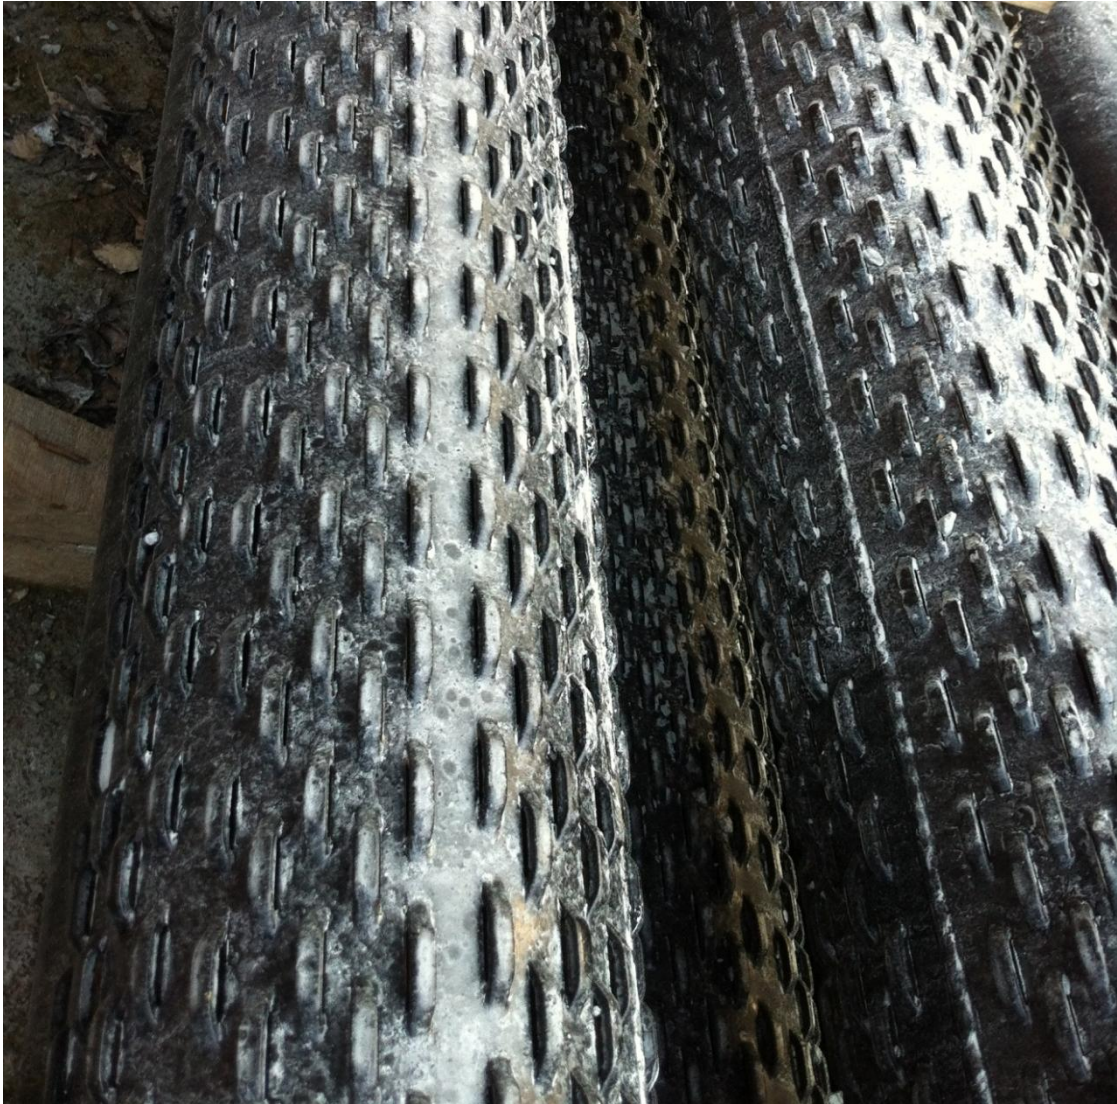
**Slika 5-5.** Mostičavo sito veličine otvora 2 mm.

Promjer sita i punih eksploatacijskih cijevi iznosi 200 mm. Ugrađeno je mostičavo sito otvora 2 mm (Slika 5-5.). Pune cijevi i sito ugrađivani su teleskopski na uvodno zacjevljenje (Slika 5-6.). Pune cijevi su ugrađene u interval 44,00 – 59,00 m dubine. Sito je postavljeno u interval 59,00 – 91,00 m nakon čega je ugrađen taložnik u interval 91,00 – 94,00 m koji je ravno zatvoren na dnu.

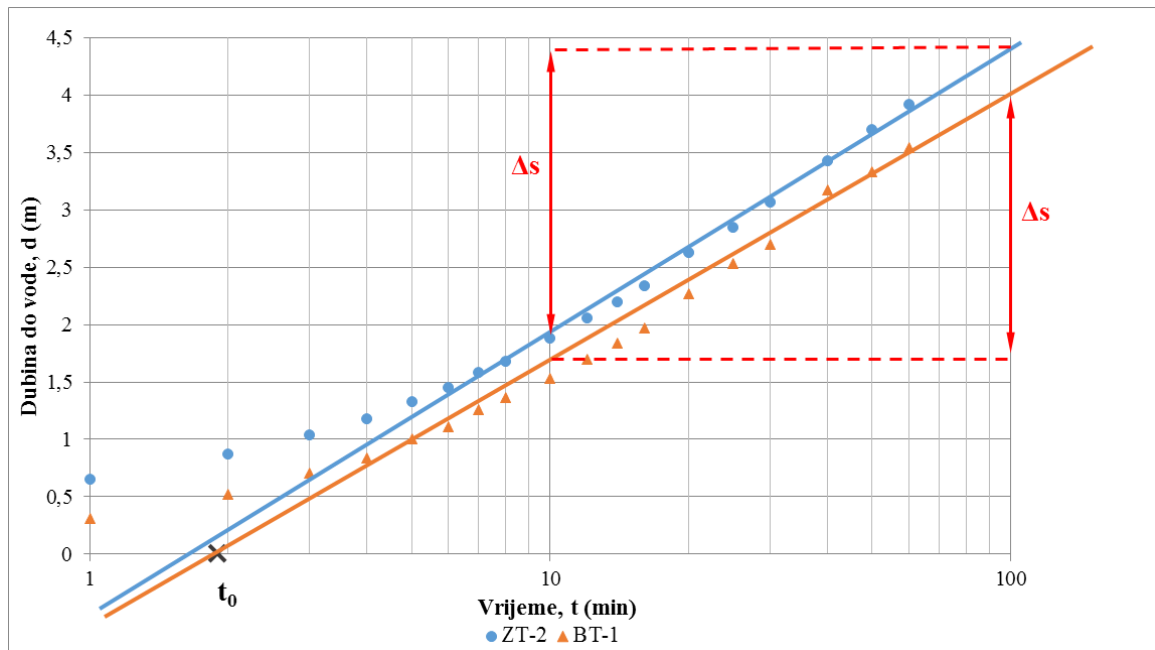
Graf (Slika 6-1.) prikazuje odnos vrijeme-sniženje za prvi korak crpljenja sa crpnom količinom  $Q=1,4$  l/s. S grafa su očitane vrijednosti prirasta sniženja u zdencu  $\Delta s_{ZT-2}=2,5$  m i u opažačkom zdencu  $\Delta s_{BT-1}=2,3$  m. Uvrštavanjem ovih podataka u formulu (6-1) dobivena je vrijednost transmisivnosti  $T_{ZT-2}=8,8$   $m^2/dan$  i  $T_{BT-1}=9,6$   $m^2/dan$ . Srednja vrijednost dobivene dvije transmisivnosti iznosi  $T=9,2$   $m^2/dan$ . Vrijednost  $t_0$  također je očitana iz grafa na presjecištu projiciranog pravca opažačkog zdenca BT-1 s ordinatom,

odnosno nultim sniženjem i iznosi 114 s. Pomoću formule (6-2) dobivena je vrijednost koeficijenta uskladištenja  $S=3,8 \cdot 10^{-4}$ .

**Slika 6-1.** Polulogaritamski dijagram vrijeme-sniženje za prvu crpnu količinu pri pokusnom crpljenju zdenca ZT-2 s mjerenjima sniženja razine vode u zdencu ZT-2 i opažaćkom zdencu BT-1.
