Master's thesis / Diplomski rad

IZVEDBA ZDENCA ZT-2 NA LOKACIJI CRPILIŠTA TOPLICA

The topic of this thesis is the construction of the well ZT-2 and interpretation of test pumping on location wellfield Toplica for water supply system of Orahovica. Wellfield Toplica is located in the region of aquifer of Papuk's north side. First part of the thesis provides insight into previous researches, geological structure information and hydrogeological conditions on this location. The following chapters contain technical data about the well construction, development and test pumping. Local aquifer transmissivity, storage coefficient and hydraulic conductivity were determined by constant rate test pumping and Cooper-Jacob's semi-logarithmic method. Well parameters of ZT-2 (linear and nonlinear losses) were determined with divergent rate test pumping with 60 minutes intervals. The calculations for maximum pumping quantity of the well were based on existing data in assistance with empirical formula. The thesis contains underground water chemical analysis which shows very high groundwater quality.

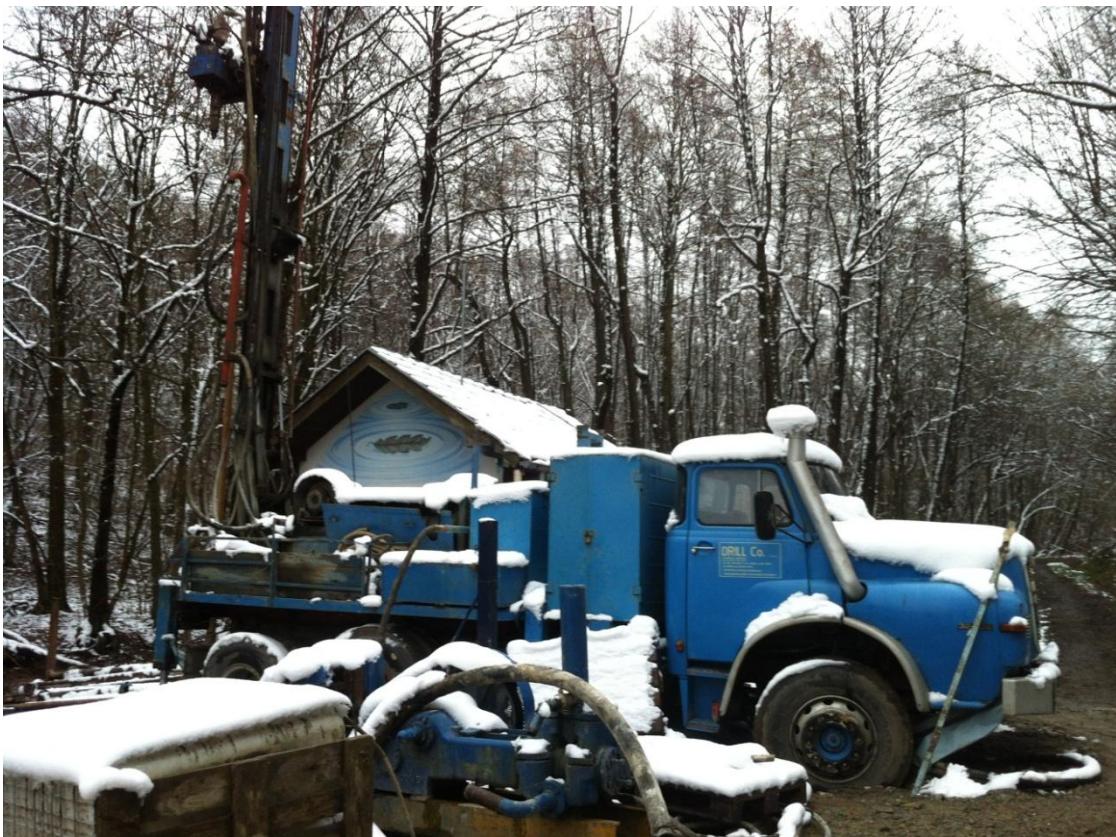
Slika 5-1. Bušača garnitura.

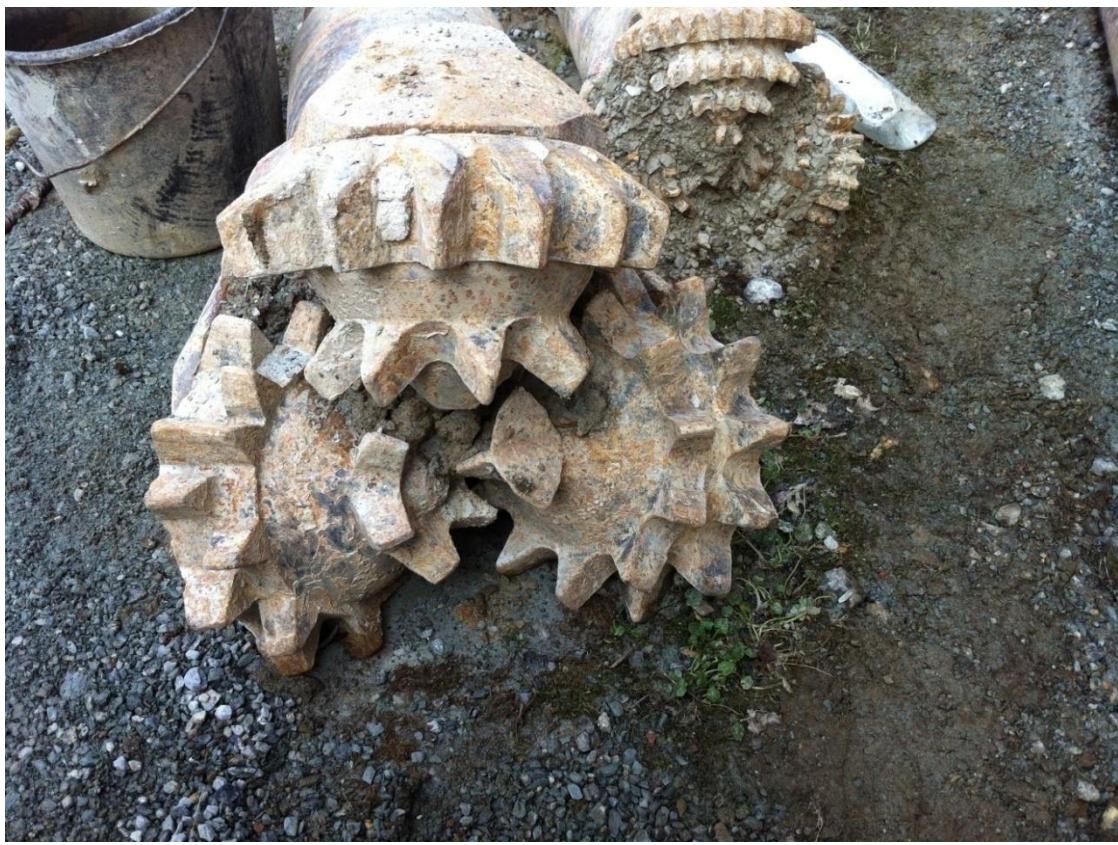
Slika 5-2. Žrvansko dlijeto korišteno u prvom dijelu bušenja.

Prvi dio bušenja izведен je direktnom rotacijskom metodom pomoću žrvanjskih dlijeta (Slika 5-2.) različitih promjera uz ispiranje čistom vodom. Napredak bušenja ostvaruje se

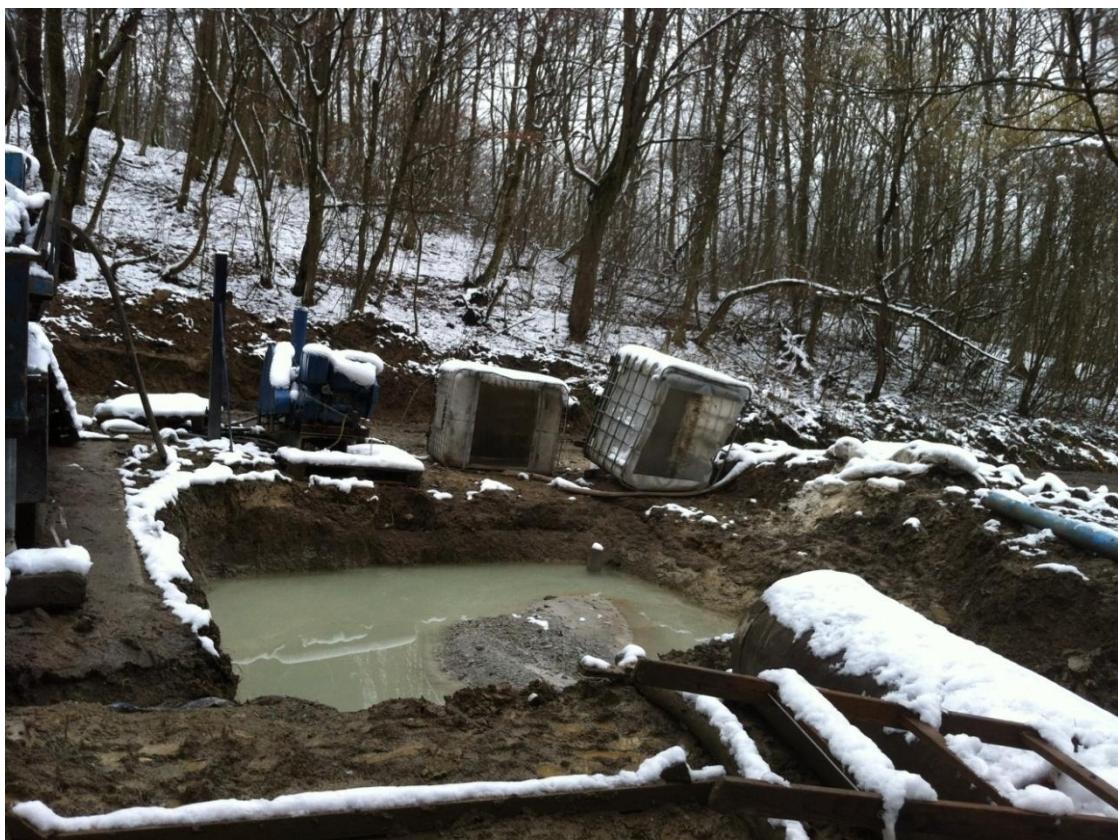
Slika 5-3. Isplačni bazen.

rotacijom pribora s dlijetom na dnu, a ispiranje se provodi isplačnom tekućinom, u ovom slučaju čistom vodom (Slika 5-3.), koja se utiskuje kroz pribor, a nabušeni materijal se iznosi između pribora i stijenki bušotine (Zelenika, 1995). Na ovaj način nabušeno je 60 m zdenca nakon čega se bušenje nastavlja udarnom metodom. Rotacijska metoda je u ovom intervalu bila pogodnija jer se ovdje nalaze gline, pijesci, siltovi te glinoviti do vapneni lapori.

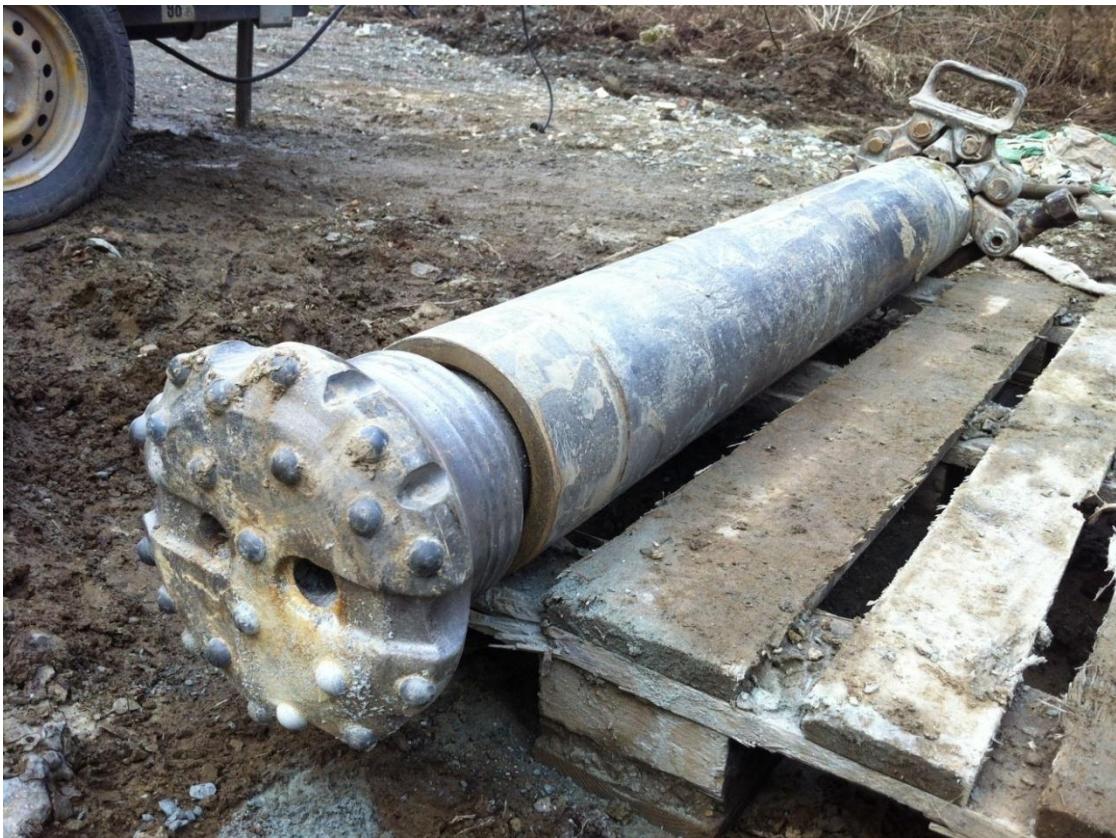
Slika 5-4. Čekić korišten u drugom dijelu bušenja.

Bušenje se nastavlja udarnom metodom pomoću čekića (Slika 5-4.) sve do konačne dubine od 94 m. Bušenje udarnom metodom provedeno je kroz čvrste vapnenačke i dolomitne stijene vodonosnika i metamorfne stijene u podini jer ova metoda u čvrstim stijenama ostvaruje brži napredak i ne zapunjava pukotine u pribušotinskoj zoni. Za ispiranje i pogon čekića koristi se zrak koji se utiskuje kroz pribor pomoću kompresora.

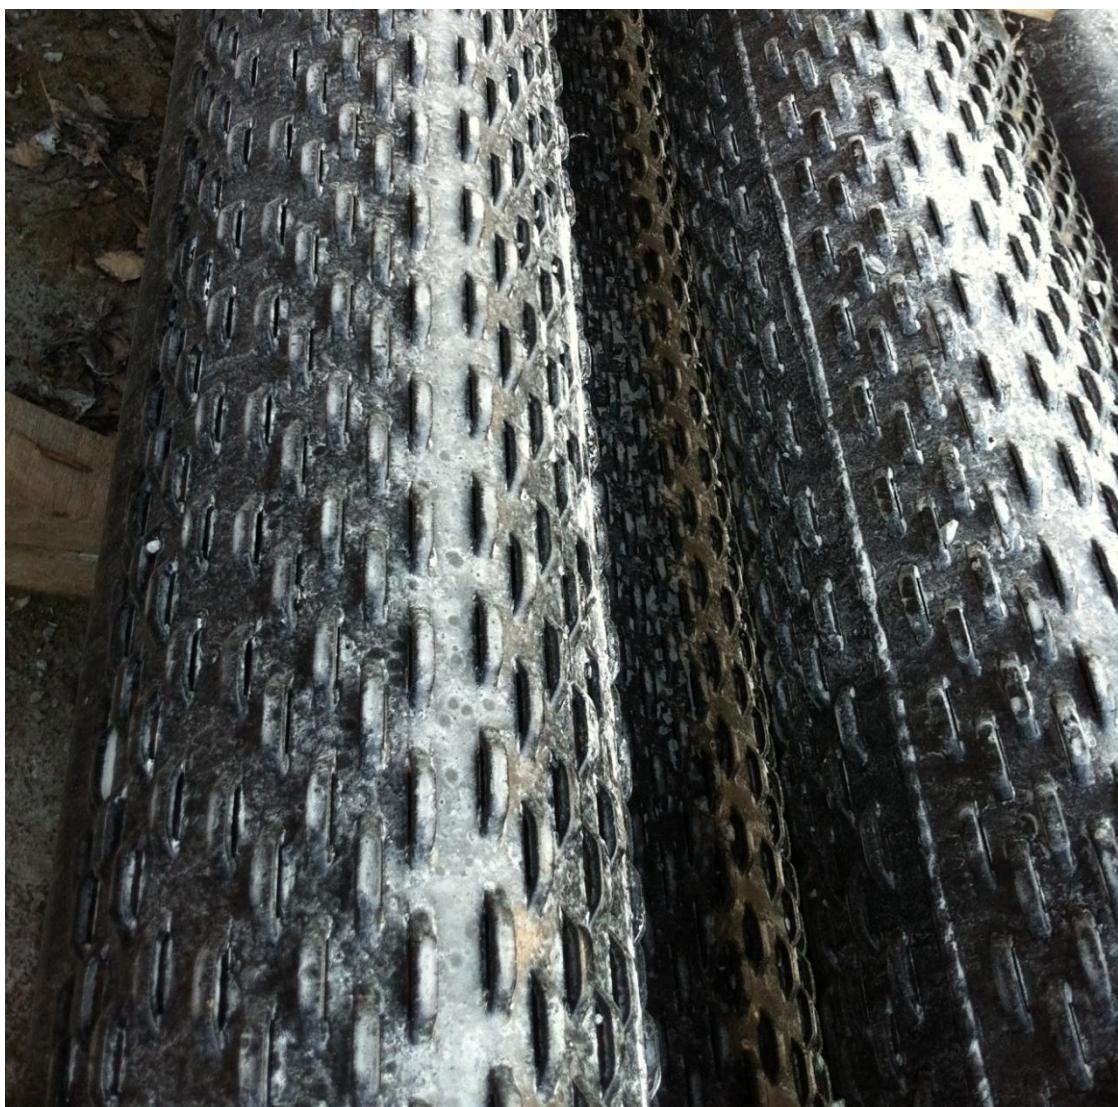
Slika 5-5. Mostičavo sito veličine otvora 2 mm.

Promjer sita i punih eksploracijskih cijevi iznosi 200 mm. Ugrađeno je mostičavo sito otvora 2 mm (Slika 5-5.). Pune cijevi i sito ugrađivani su teleskopski na uvodno zacjevljenje (Slika 5-6.). Pune cijevi su ugrađene u interval 44,00 – 59,00 m dubine. Sito je postavljeno u interval 59,00 – 91,00 m nakon čega je ugrađen taložnik u interval 91,00 – 94,00 m koji je ravno zatvoren na dnu.

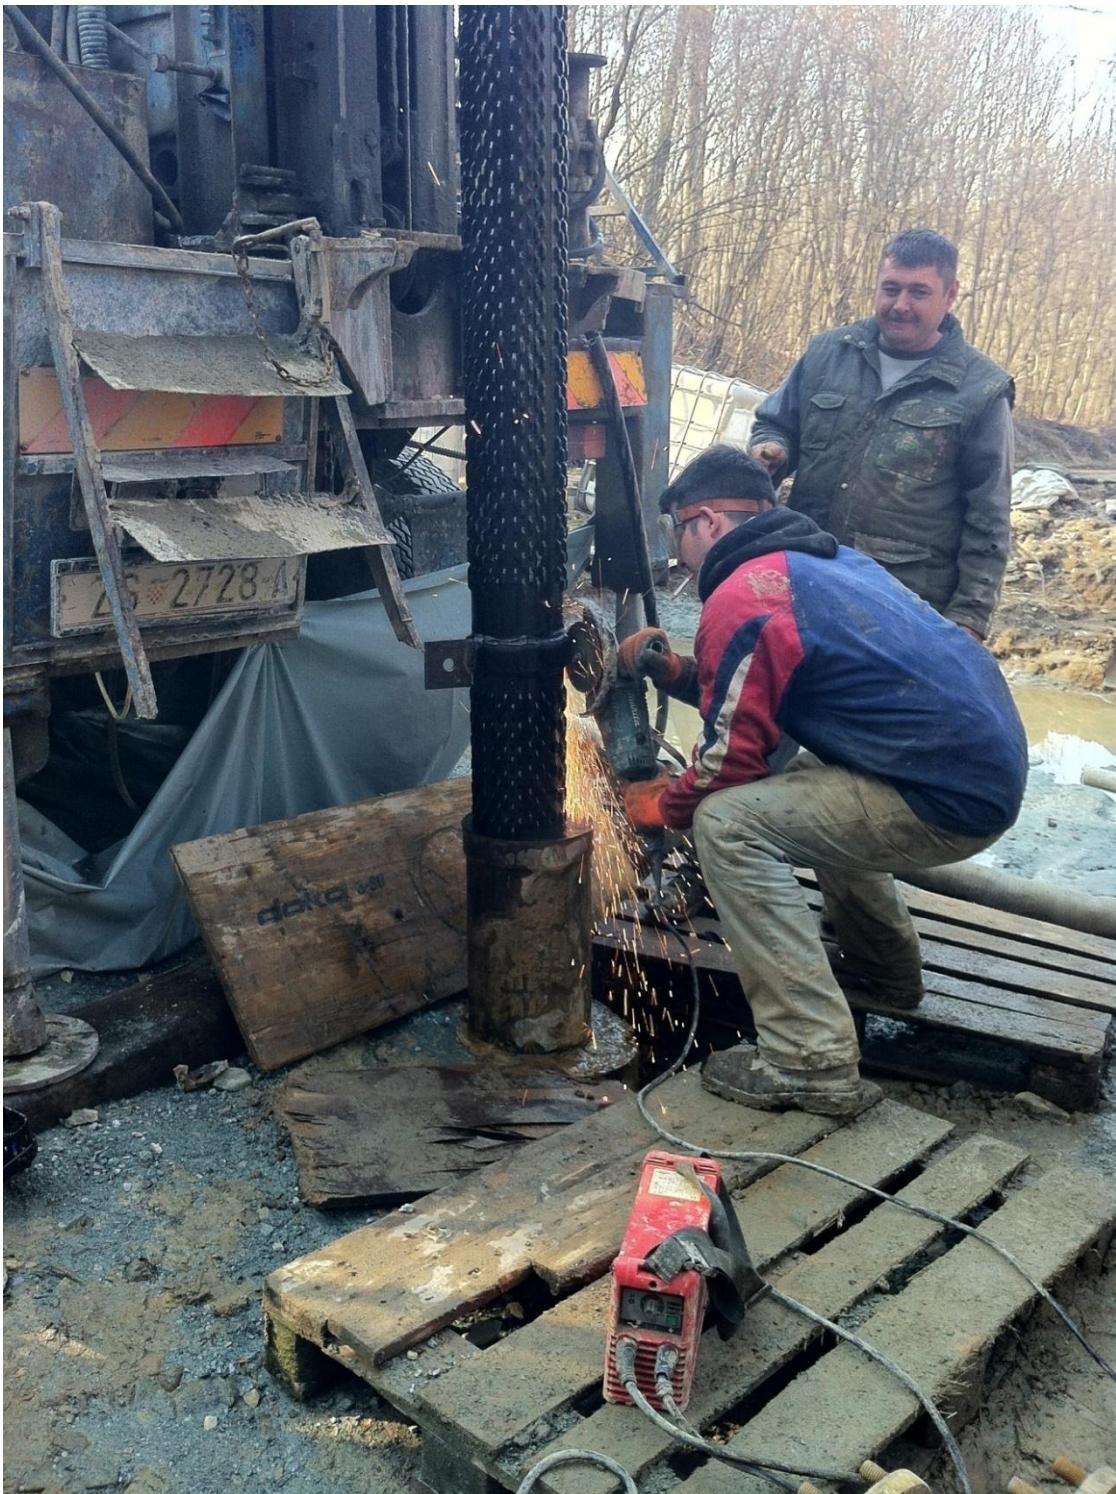
Slika 5-6. Ugradnja sita.
