HIDROGEOLOŠKA ISTRAŽIVANJA NA LOKACIJI STRIJEŽEVICA

Diplomski rad

Zbog povećanja kapaciteta vodoopskrbnog sustava Požeštine provedena su hidrogeološka istraživanja na području Striježevice kako bi utvrdila mogućnost zahvaćanja podzemne vode. Istraživanja su izvedena na ukupno 7 istraživačko piezometarskih bušotina, dubina bušenja 55, 34, 55, 71, 82, 70 i 87 m, koje su bušene direktnom metodom bušenja uz kontinuirano jezgrovanje, osim bušotine SP-3 čije se bušenje provodilo čekićem bez jezgrovanja. Rezultati radova i interpretacija ostvarenih rezultata prikazani su u ovom radu.

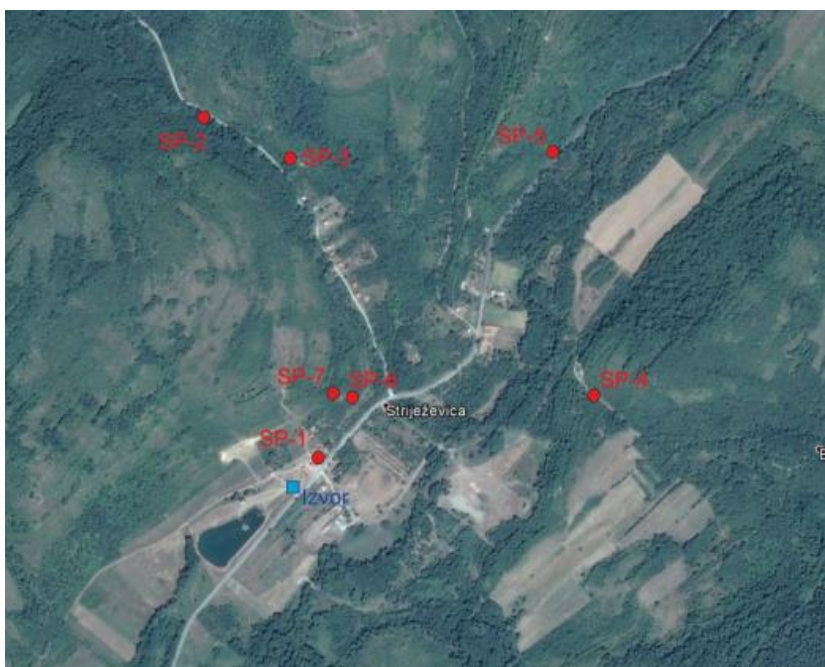
Slika 1.2 Lokacije istraživačkih bušotina

Izvedeno je sedam bušotina na širem području Striježevica (Slika 1.2). Tijekom izvedbe bušotina provedeni su prateći hidrogeološki radovi projektiranja i nadzora nad terenskim radovima koje je Tekije d.o.o. iz Požege povjerila Rudarskogeološko-naftnom fakultetu Sveučilišta u Zagrebu. Radove na bušenju provodila je tvrtka Karst d.o.o. iz Zagreba. Postignuti rezultati su prikazani ovim diplomskim radom.

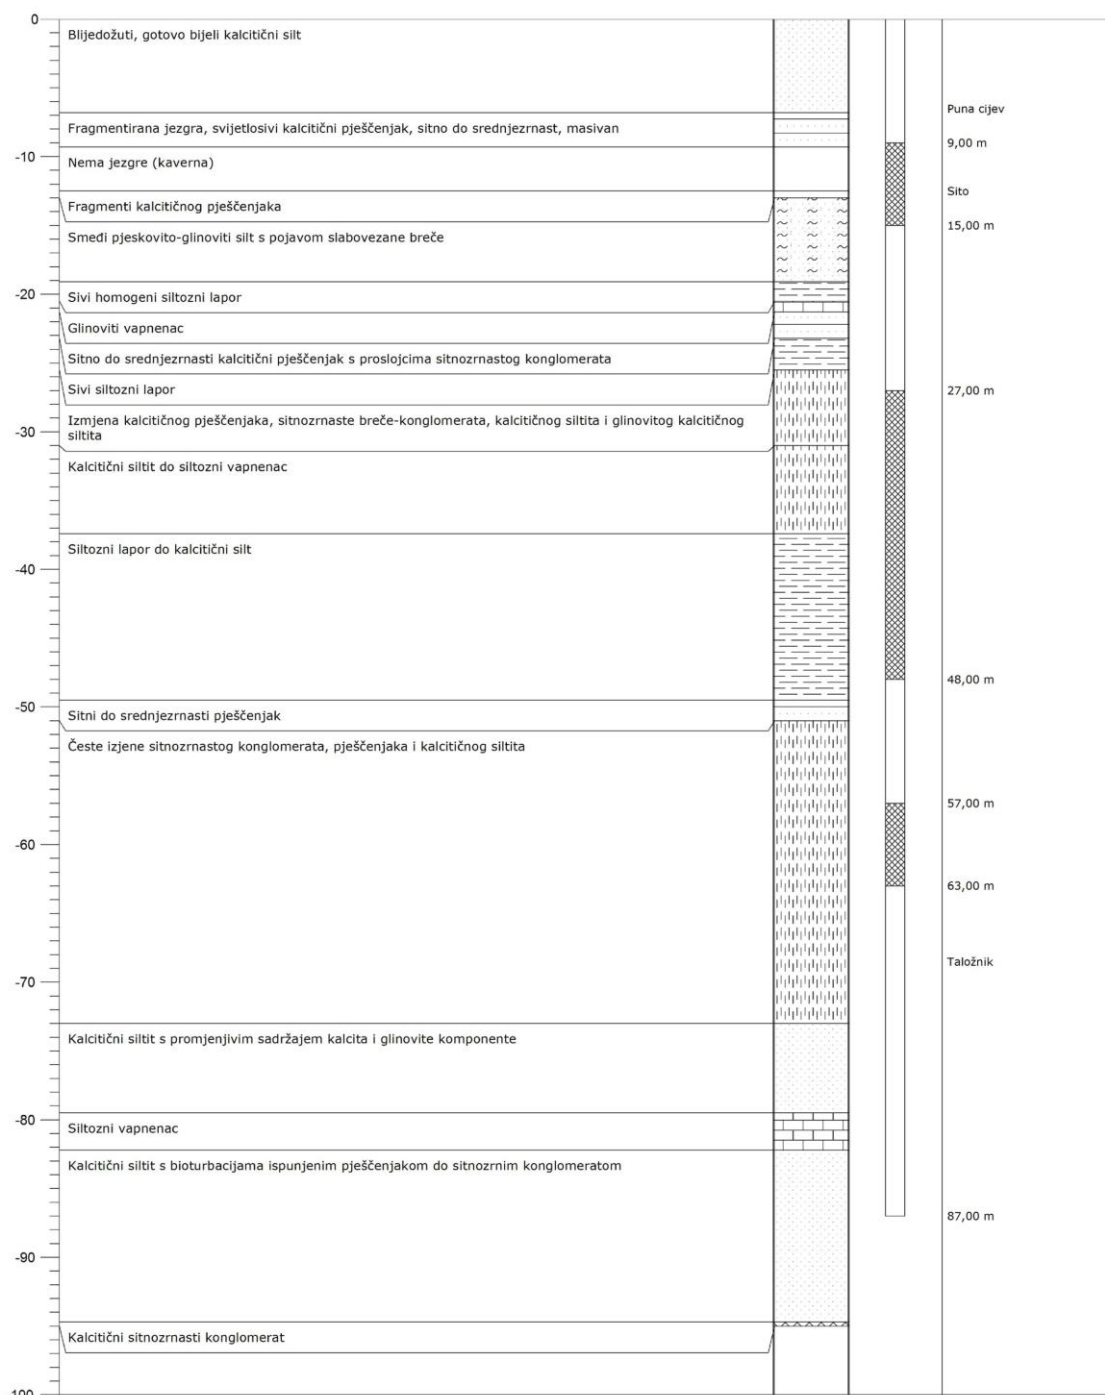
Prilog 9

Profil istraživačke bušotine SP-7

oznaka busotine	SP-7	izvodjac
	lokacija	Striježevica	Karst d.o.o.
			prilog
			9

- SP-1 - Bušenje je napredovalo kroz glinu mjestimice s kamenim kršjem do 5,6 m a u nastavku kroz vapneni lapor u izmjeni s pješčenjakom do dubine 55,5 m.
- SP-2 - Bušenje je napredovalo kroz glinu mjestimice s kamenim kršjem do dubine 5,9 m, a u nastavku kroz vapnenu breču, lapore, pješčenjake i glinu do konačne dubine 34,0 m.
- SP-3 - Bušenje je izvedeno čekićem bez jezgrovanja zbog čega nije provedena determinacije istražne bušotine.
- SP-4 - Bušenje je napredovalo kroz glinu, lapor, karbonatne breče i metamorfite do konačne dubine 71,0 m.
- SP-5 - Bušenje je napredovalo kroz glinu, lapor, karbonatne breče i kalcitični pješčenjak dokonačne dubine 82,0 m.
- SP-6 - Bušenje je napredovalo kroz glinu, lapor, karbonatne breče i vapnence do konačne dubine 70,0 m.
- SP-7 - SP-7-Bušenje je napredovalo kroz glinu, lapor, karbonatne breče i vapnence do konačne dubine 95,0 m.
