# Inženjerskogeološko istraživanje klizišta Pantovčak u Zagrebu

**INŽENJERSKOGEOLOŠKO ISTRAŽIVANJE KLIZIŠTA PANTOVČAK U**  
**ZAGREBU**  
**Diplomski rad**

## **ENGINEERING GEOLOGICAL MODEL OF THE PANTOVČAK LANDSLIDE IN ZAGREB**

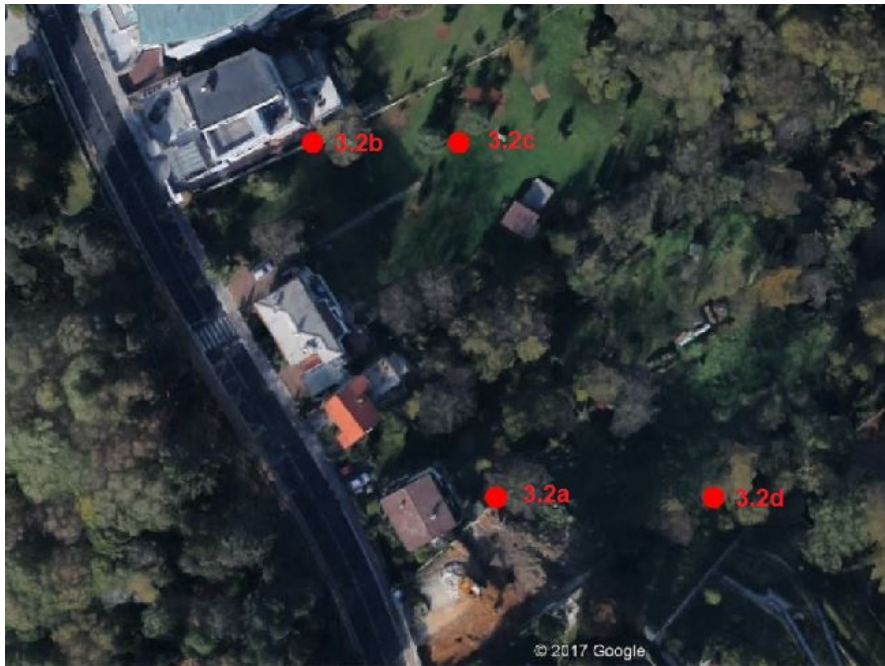
Slika 3.1 Lokacije oštećenja zabilježene inženjerskogeološkim kartiranjem (preuzeto s <https://earth.app.goo.gl/ySW9>).

Na istraživanom području kartiranje je bilo otežano zbog guste vegetacije u donjem dijelu padine te slabo vidljivih značajki klizišta. Neka su oštećenja, nakon klizanja koje se dogodilo 2015. godine, vlasnici sanirali o vlastitom trošku. Promatranjem morfologije terena pri kartiranju, primijećeno je da značajke klizišta nisu na svim dijelovima jasno izražene iz razloga što novim klizanjem nije došlo do pomaka velikih razmjera. Na slici 3.1. pomoću Google Earth-a prikazane su lokacije oštećenja zabilježenih inženjerskogeološkim kartiranjem.

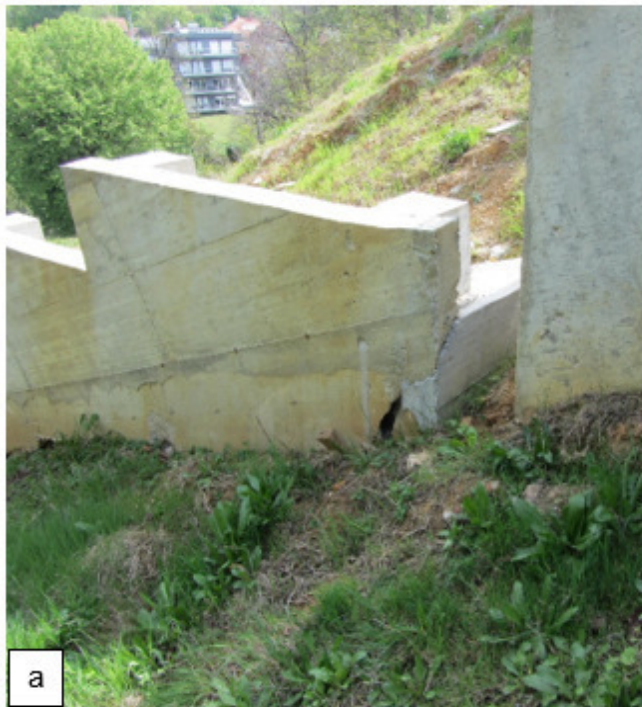
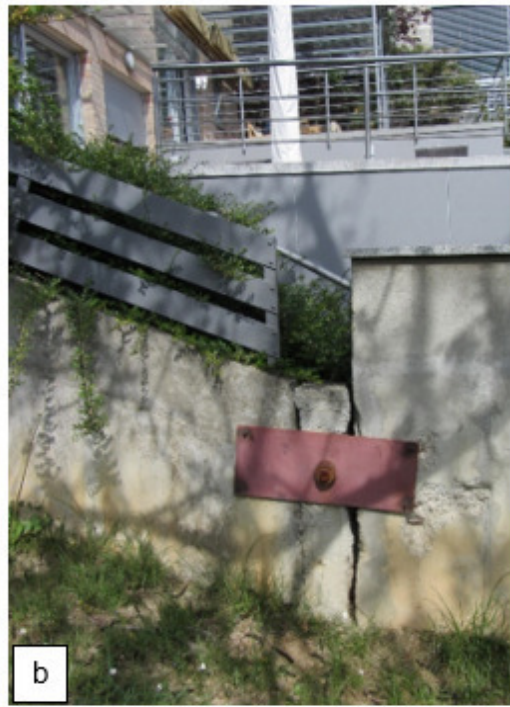
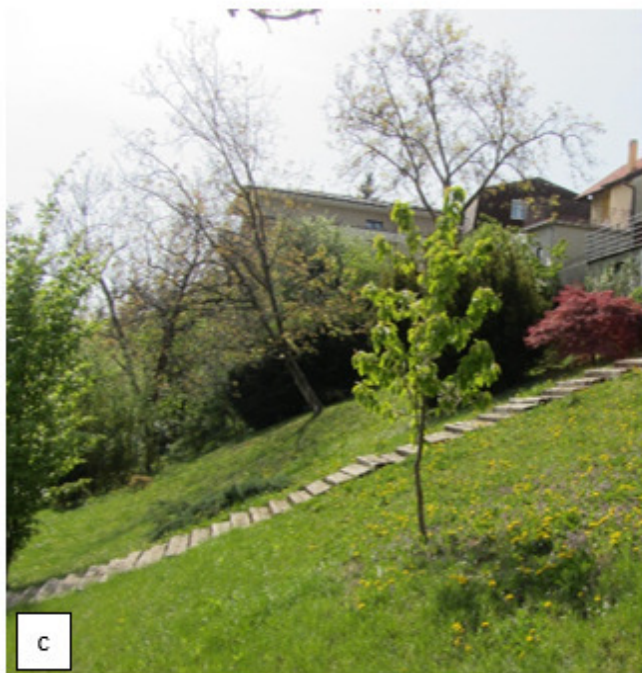
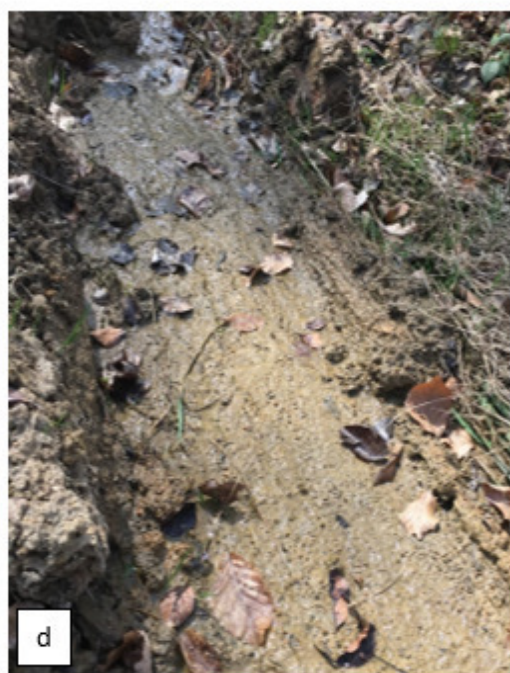
Slika 3.2 Klizište Pantovčak (fotografirano 12.04.2017.): puknuće betonskog zida (a); betonski zid pričvršćen željeznom konstrukcijom (b); "pijano" drveće (c); vlažno tlo (d).

Na slici 3.2a vidljiva je djelomična sanacija puknutog betonskog zida ispod objekta na adresi Pantovčak 262, a puknuće je najvjerojatnije uzrokovano novim klizanjem. Na betonskoj ogradi ispod objekta na adresi Pantovčak 270 također se vidi napuknuti betonski zid pridržan metalnom konstrukcijom kroz koji prolazi pretpostavljena čeona pukotina (slika 3.2b). Na slici 3.2c prikazan je jedan od znakova klizanja terena, nagnuto, tj. „pijano“ drveće koje se nalazi u

središnjem dijelu klizišta. Ispod nožice klizišta te na boku klizišta, južno od objekta na adresi Pantovčak 262, zabilježena je pojava povremenog toka koji ovisi o promjenjivim klimatskim uvjetima. U blizini nema zabilježenog stalnog vodotoka. U blizini bušotine B-3, uz lijevi bok klizišta, zabilježeno je tlo povećane vlažnosti duž brazde, uzrokovano vjerojatno dreniranjem oborine niz padinu, prikazano na slici 3.2d. Na terenu su kartirane i pukotine koje na fotografijama ne dolaze do izražaja zbog vegetacije, ali su zabilježene na inženjerskogeološkoj karti mjerila 1:500 (Prilog 1).

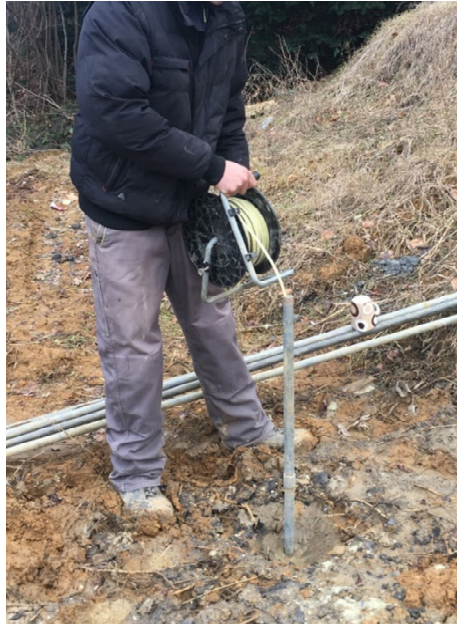
Slika 3.3 Mjerenje razine podzemne vode u bušotini B-3.

U bušotinu B-3 ugrađen je piezometar, a u bušotine B-4 i B-5 ugrađeni su inklinometri. Na slici 3.5 može se vidjeti postupak mjerenja razine podzemne vode u bušotini B-3, a na slici 3.6. postupak ugradnje inklinometra u bušotinu B-4.

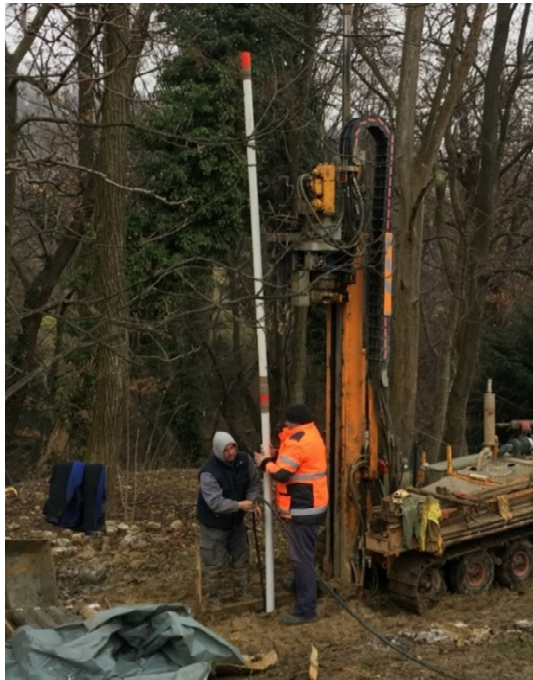
Slika 3.4 Ugradnja inklinometra u bušotinu B-4.

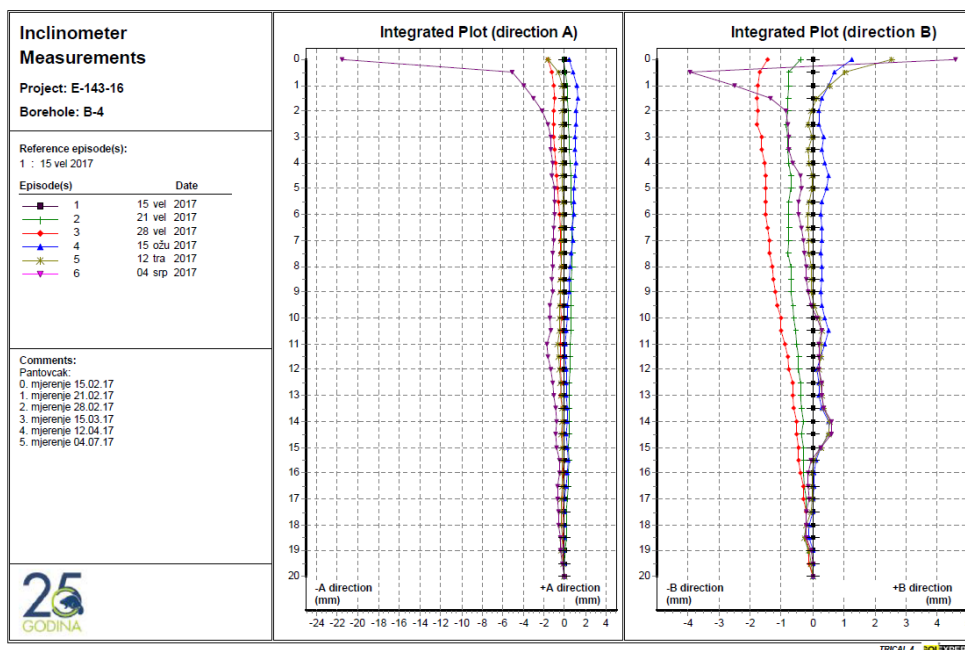
Slika 3.9 Rezultati inklinometarskih mjerenja u bušotini B-4 (Geokon – Zagreb d.d., 2017)

Pomaci zabilježeni unutar promatranog razdoblja pokazuju malo veće pomake u bušotini B-5, nego što su u B-4. Mjerenja su pokazala da su u obje bušotine pomaci manji od 1 cm. To može ukazivati na smirivanje klizanja, no ipak treba uzeti u obzir da su se mjerenja odvijala u razdoblju s vrlo malo oborina.

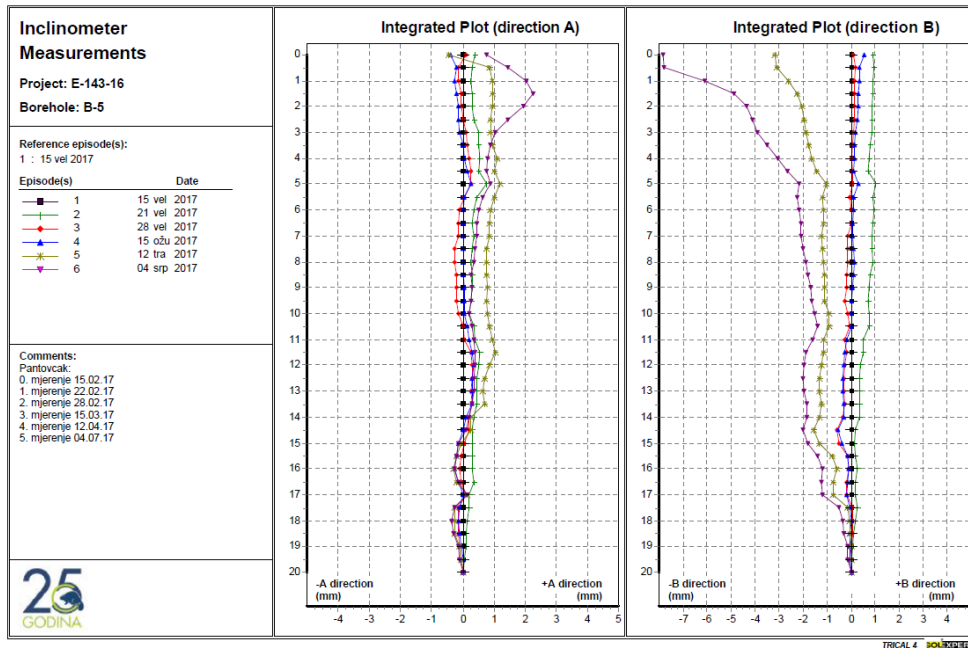
Slika 3.10 Rezultati inklinometarskih mjerenja u bušotini B-4 (Geokon – Zagreb d.d., 2017).
