Inženjerskogeološki modeli klizišta u naselju Cerina (Grad Samobor)

Master's thesis / Diplomski rad

**INŽENJERSKOGEOLOŠKI MODELI KLIZIŠTA U NASELJU CERINA
(GRAD SAMOBOR)**

Zagreb, 2015.

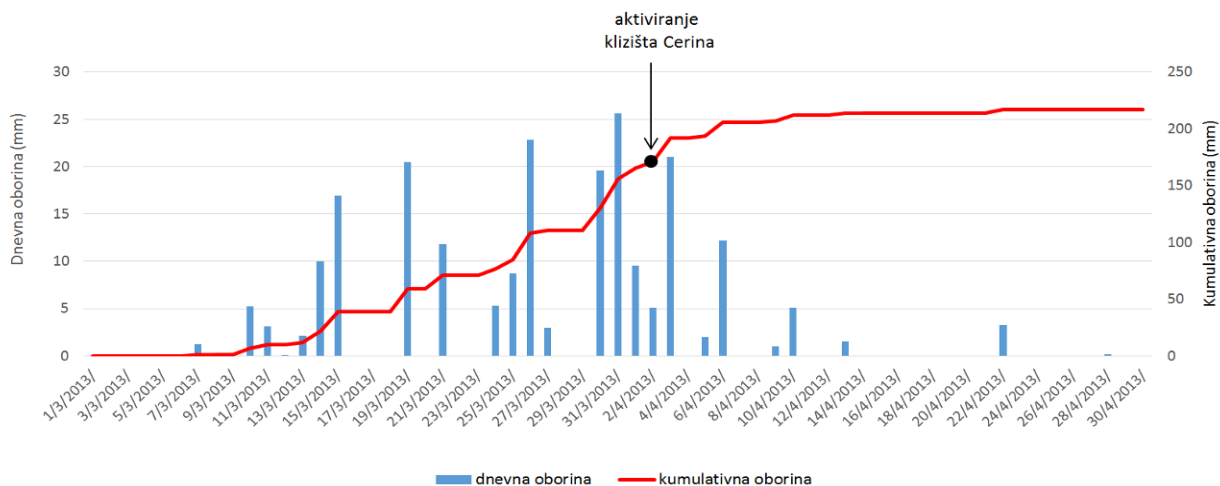
Slika 2.6 Grafički prikaz dnevnih i kumulativnih oborina za meteorološku stanicu Rude za razdoblje od 1. ožujka do 30. travnja 2014. godine. Crna točka označava kumulativnu oborinu na datum aktiviranja klizišta.

Iz podataka o dnevnim oborinama za meteorološku stanicu Rude vidljivo je da na dan aktiviranja klizišta kumulativna oborina za 15 dana iznosi 131,9 mm (slika 2.6), što je gotovo isto kao prosječna mjesečna oborina za ožujak.

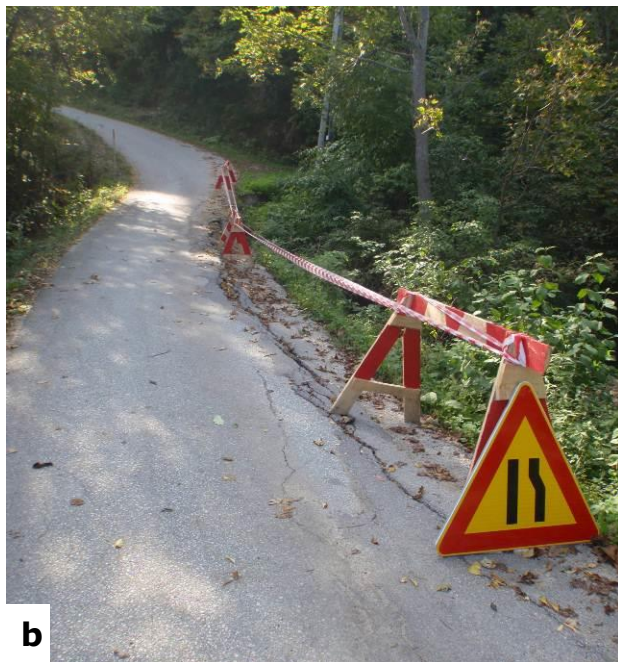
Slika 3.1 Klizište Cerina 1: (a) pogled na čeonu pukotinu klizišta (fotografirano 4.2.2014.); (b) položaj čeonu pukotine klizišta s denivelacijom od 0,2 m (fotografirano 25.9.2014.).

Na slici 3.1 prikazan je gornji dio klizišta Cerina 1 koji je ošteti rub prometnice. Približan iznos denivelacije pokrenute mase po glavnoj pukotini klizišta je nekoliko desetaka centimetara (slika 3.1a,b). Glavna pukotina formirana je u nasipu, a radi se o klizištu manjih dimenzija. Tijekom siječnja 2015. provedene su privremene mjere sanacije u sklopu kojih je izveden gabionski zid visine 3 m (slika 3.2a), a potom je u travnju asfaltiran dio prometnice iznad klizišta (slika 3.2b).

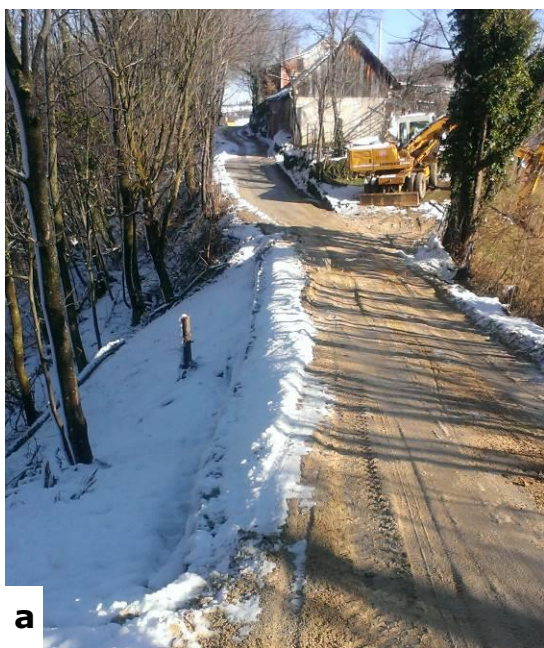
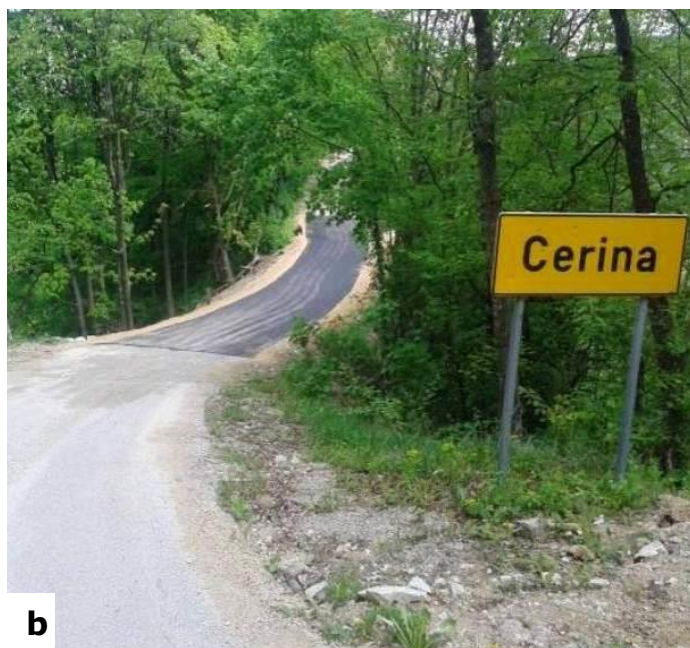
Slika 3.2 Klizište Cerina 1: (a) pogled na izvedeni gabionski zid visine 3 m koji je izgrađen u siječnju 2015. kao privremena mjera sanacije (fotografirano 31.1.2015.); (b) asfaltirana prometnica na lokaciji Cerina 1 (fotografirano 30.4.2015.).
