Inženjerskogeološki modeli klizišta u naselju Cerina (Grad Samobor)

Master's thesis / Diplomski rad

**INŽENJERSKOGEOLOŠKI MODELI KLIZIŠTA U NASELJU CERINA
(GRAD SAMOBOR)**

U ovom radu prikazana su inženjerskogeološka istraživanja tri klizišta u naselju Cerina nedaleko od Samobora, nazvana klizišta Cerina 1, Cerina 2 i Cerina 3. Ova istraživanja su provedena u sklopu geotehničkih istraživanja za projekt sanacije navedenih klizišta u Cerini. Inženjerskogeološka istraživanja su provedena u razdoblju od prosinca 2014. godine do ožujka 2015. godine, a njihov cilj bio je odrediti prostorni raspored, vrstu i karakteristike stijena i tla u klizištu i u njegovoj podlozi. Podaci su prikupljeni geodetskim snimanjem tri klizišta, detaljnim inženjerskogeološkim kartiranjem, istraživačkim bušenjem šest bušotina uz determinaciju jezgri bušotina i laboratorijskim ispitivanjem uzoraka iz bušotina. Na osnovi analize ovih podataka interpretirani su inženjerskogeološki modeli tri klizišta u Cerini.

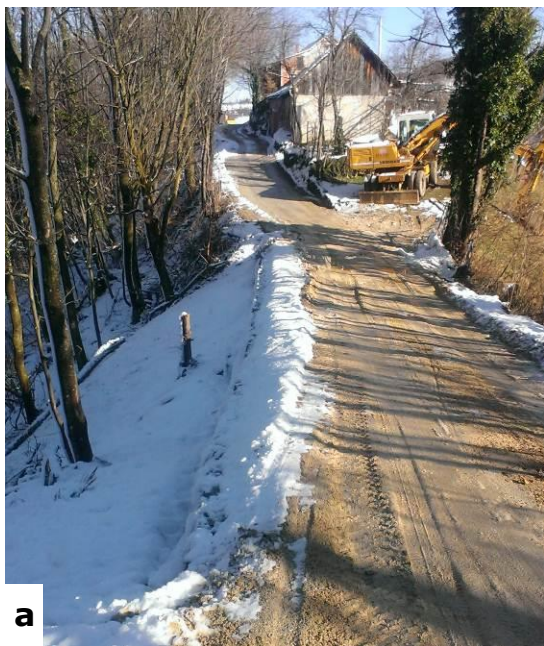
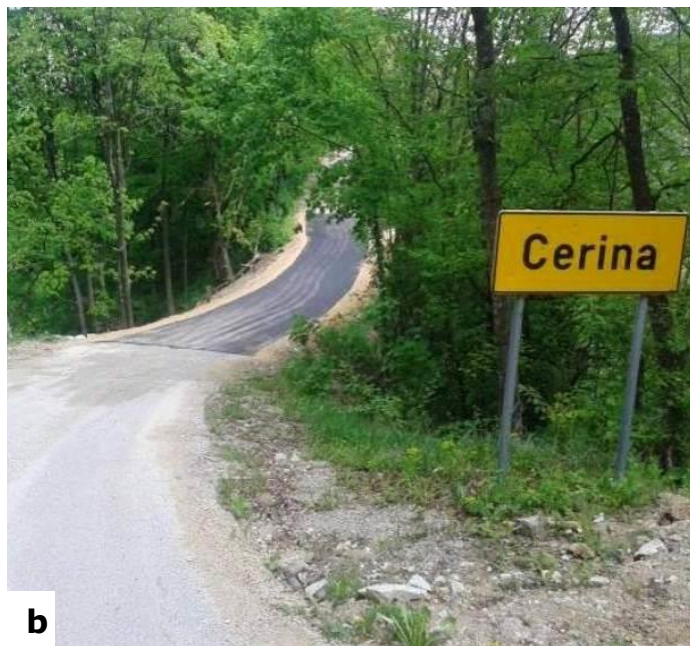
Slika 3.2 Klizište Cerina 1: (a) pogled na izvedeni gabionski zid visine 3 m koji je izgrađen u siječnju 2015. kao privremena mjera sanacije (fotografirano 31.1.2015.); (b) asfaltirana prometnica na lokaciji Cerina 1 (fotografirano 30.4.2015.).

Na slici 3.1 prikazan je gornji dio klizišta Cerina 1 koji je ošteti rub prometnice. Približan iznos denivelacije pokrenute mase po glavnoj pukotini klizišta je nekoliko desetaka centimetara (slika 3.1a,b). Glavna pukotina formirana je u nasipu, a radi se o klizištu manjih dimenzija. Tijekom siječnja 2015. provedene su privremene mjere sanacije u sklopu kojih je izveden gabionski zid visine 3 m (slika 3.2a), a potom je u travnju asfaltiran dio prometnice iznad klizišta (slika 3.2b).
