**INŽENJERSKOGEOLOŠKI MODELI KLIZIŠTA U NASELJU CERINA
(GRAD SAMOBOR)**

Diplomski rad

U ovom radu prikazana su inženjerskogeološka istraživanja tri klizišta u naselju Cerina nedaleko od Samobora, nazvana klizišta Cerina 1, Cerina 2 i Cerina 3. Ova istraživanja su provedena u sklopu geotehničkih istraživanja za projekt sanacije navedenih klizišta u Cerini. Inženjerskogeološka istraživanja su provedena u razdoblju od prosinca 2014. godine do ožujka 2015. godine, a njihov cilj bio je odrediti prostorni raspored, vrstu i karakteristike stijena i tla u klizištu i u njegovoj podlozi. Podaci su prikupljeni geodetskim snimanjem tri klizišta, detaljnim inženjerskogeološkim kartiranjem, istraživačkim bušenjem šest bušotina uz determinaciju jezgri bušotina i laboratorijskim ispitivanjem uzorka iz bušotina. Na osnovi analize ovih podataka interpretirani su inženjerskogeoeloški modeli tri klizišta u Cerini.

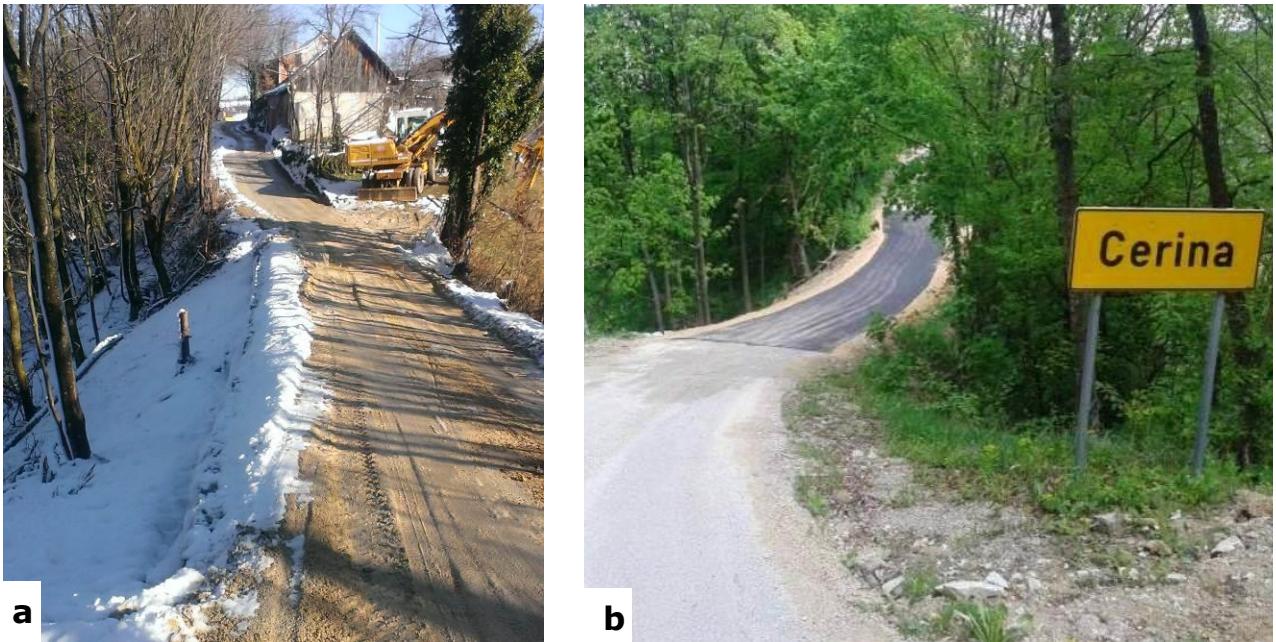
Slika 3.2 Klizište Cerina 1: (a) pogled na izvedeni gabionski zid visine 3 m koji je izgrađen u siječnju 2015. kao privremena mjera sanacije (fotografirano 31.1.2015.); (b) asfaltirana prometnica na lokaciji Cerina 1 (fotografirano 30.4.2015.).

Na slici 3.1 prikazan je gornji dio klizišta Cerina 1 koji je oštetio rub prometnice. Približan iznos denivelacije pokrenute mase po glavnoj pukotini klizišta je nekoliko desetaka centimetara (slika 3.1a,b). Glavna pukotina formirana je u nasipu, a radi se o klizištu manjih dimenzija. Tijekom siječnja 2015. provedene su privremene mjere sanacije u sklopu kojih je izведен gabionski zid visine 3 m (slika 3.2a), a potom je u travnju asfaltiran dio prometnice iznad klizišta (slika 3.2b).

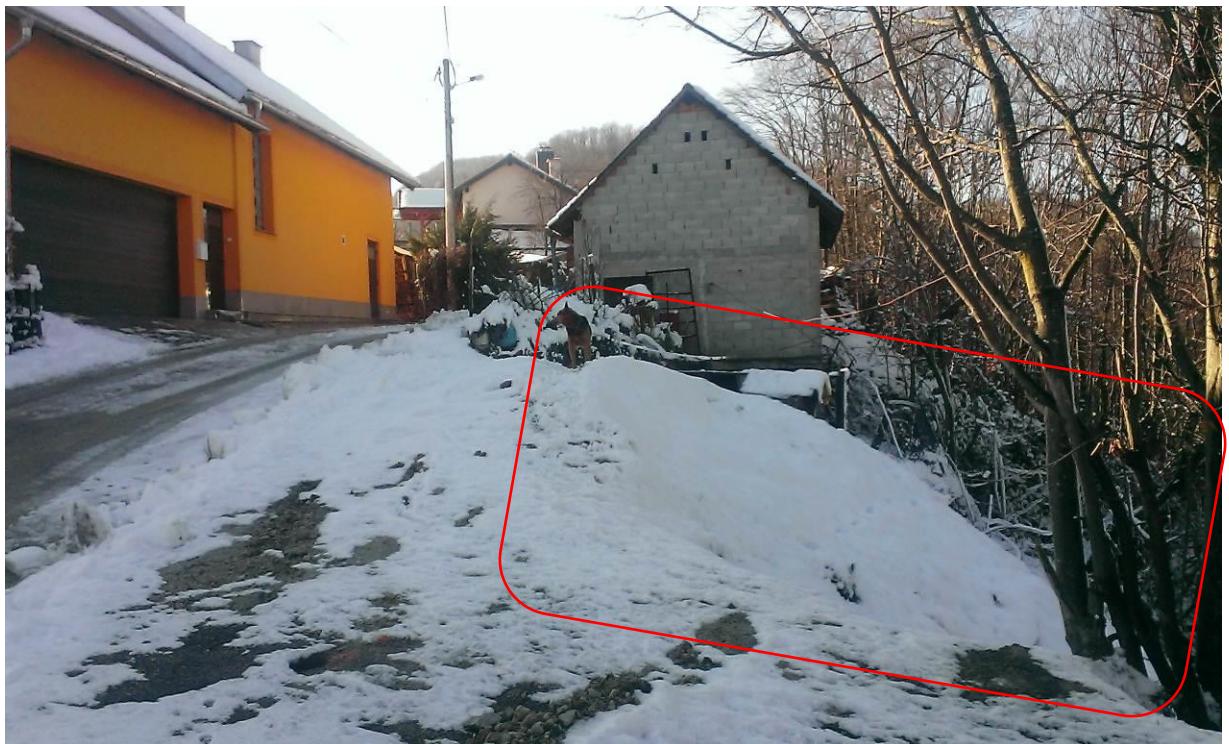
Slika 3.4 Klizište Cerina 3: (fotografirano 31.1.2014.): pogled na čeonu pukotinu i zonu usijedanja.

Na slici 3.4 prikazano je klizište Cerina 3 u nasipu na lokalnoj cesti Dragonaš-Smerovišće u naselju Cerina. Slika 3.4 prikazuje glavnu pukotinu klizišta, po kojoj je također došlo do denivelacije terena do maksimalno cca 0,5 m.
