ANALIZA AKCIDENATA U NAFTNOJ INDUSTRIJI

Diplomski rad

Ivan Baudoin

Zagreb, 2022.

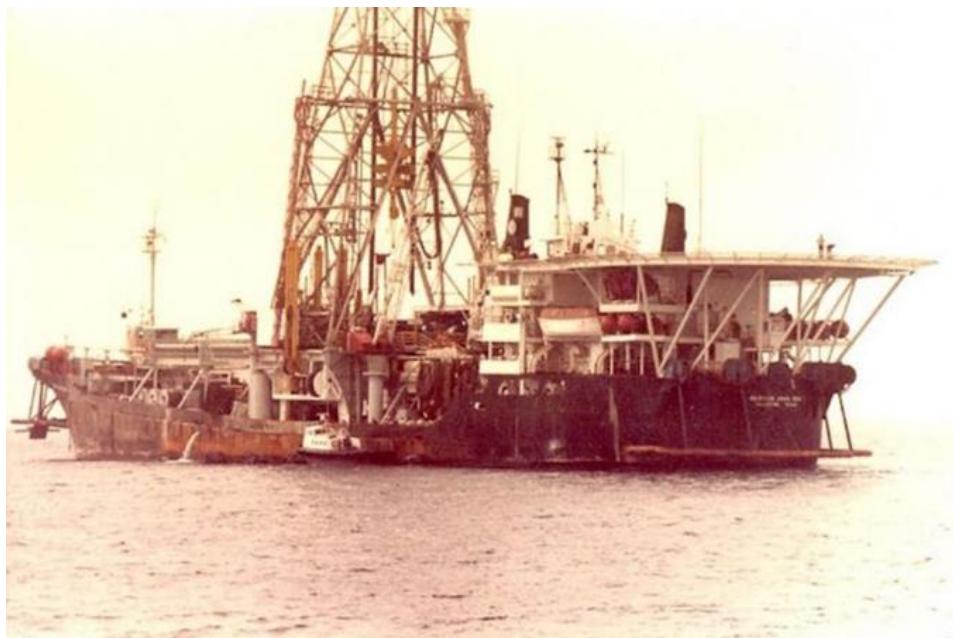
Slika 4-1. *Glomar Java Sea* brod za bušenje (Gibson, 2015).

Bušači brod *Glomar Java Sea* (slika 4-1.), u vlasništvu kompanije *Global Marine Inc.*, izrađen je 1975. u brodogradilištu tvrtke *Levingston Shipbuilding Co.* Dužina broda iznosila je 120 m, a njegova masa više od 600 t. Brod je imao sposobnost bušenja do dubine od 7620 m ispod morskog dna, uz dubinu mora do 305 m. Dizajn broda bio je usklađen sa smjernicama Američkog brodarskog ureda (engl. *American Bureau of Shipping*, ABS). Paluba je osiguravala prostor za smještaj bušačih cijevi, zaštitnih cijevi, poveznih usponskih cijevi (engl. *marine riser*) i ostale opreme. Nesreća, koja se dogodila 1983. godine, tijekom bušenja istražne bušotine, završila je tragično za sve radnike na brodu. Još se i danas 50 članova posade smatra nestalima (*Ships and Oil*, n.d.

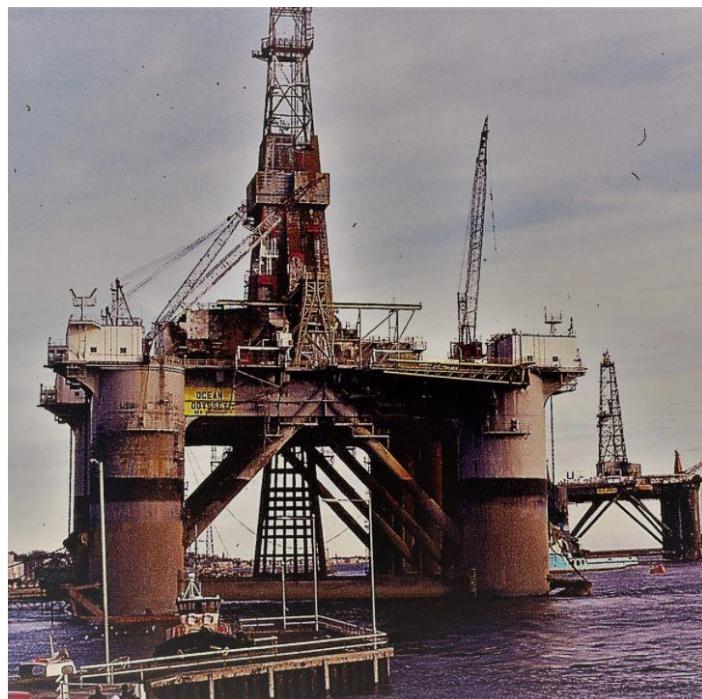
Slika 4-2. Platforma Ocean Odyssey prije nesreće (Archer Knight, 2020).

Isplaka mora imati kontinuiranu cirkulaciju kako bi se iznosile krhotine stijena, hladilo dlijeto i održala potrebna razina tlaka. Pri bušenju utvrđen je znatan gubitak cirkulacije isplake te je 22. rujna 1998. godine bušenje zaustavljeni radi pokušaja rješavanja problema. Rano sljedećeg jutra predstavnici ARCO-a donijeli su odluku o izvlačenju alatki iz bušotine. Prema pisanjima medija, *Odyssey* je prošao potrebne sigurnosne provjere

Glavni razlog erupcije bilo je otkazivanje opreme na ušću bušotine na dnu mora. Dvojica članova posade, zadužena za praćenje snimki podmorskih nadzornih kamera koje prate opremu, uključujući i preventerski sklop, istaknuli su kvar rezervnog elektromotora koji je pokretao hidraulički sustav preventera. Također, prstenasti preventer bio je oštećen i nije radio već dva dana prije erupcije, iako je ARCO opovrgavao takve optužbe i tvrdio da je tlak na preventerskom sklopu bio dovoljan za zaustavljanje dotoka. Nakon uklanjanja platforme s lokacije i provedenog postupka napuštanja bušotine, zaključci istrage upozorili su na neispravnost voda za gušenje bušotine (IRC Risk and Safety 2009).

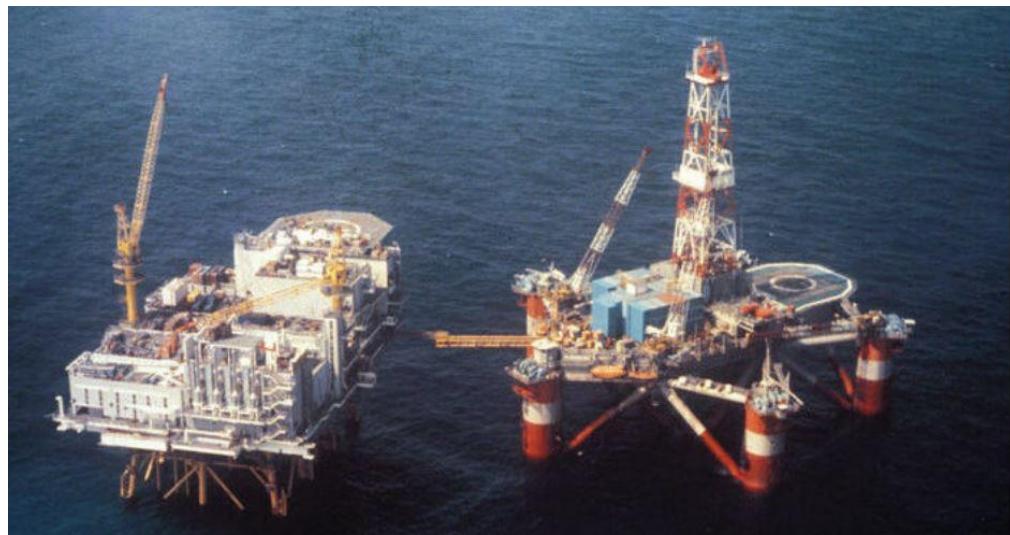
Slika 5-1. Platforme Edda 2-7C i Alexander L. Kielland (Safety4sea, 2019).

Rezultati istrage koju je provelo norveško državno povjerenstvo u ožujku 1980. godine, otkrili su oštećenje na dvostrukom kutnom zavaru na jednom od donjih poprečnih nosača. Zbog toga se odvojio i slomio vertikalni potporni stup. Popucalo je 5 od 6 užadi za sidrenje, odnosno, jedino preostalo uže zadržavalo je potpuno prevrtanje platforme. U 18 i 53 puklo je i posljednje uže i platforma se prevrnula. Od četiri brodica za spašavanje samo je jedna uspješno spuštena u more. Na slici 5-2 prikazani su ključni dijelovi platforme koji su zakazali i koji su inicijalno zatajili. Na poprečnom nosaču D6 izrađen je otvor kružnog presjeka radi postavljanja hidrofona promjera 325 mm i stijenke debljine 26 mm. Hidrofon je važna komponenta na odobalnim postrojenjima u Sjevernom moru jer prepoznaje promjene smjerova i jačine valova, što je vrlo bitno na tom području s ekstremnim i promjenjivim vremenskim uvjetima (slika 5-2) (Almar-Naess i dr., 1982).

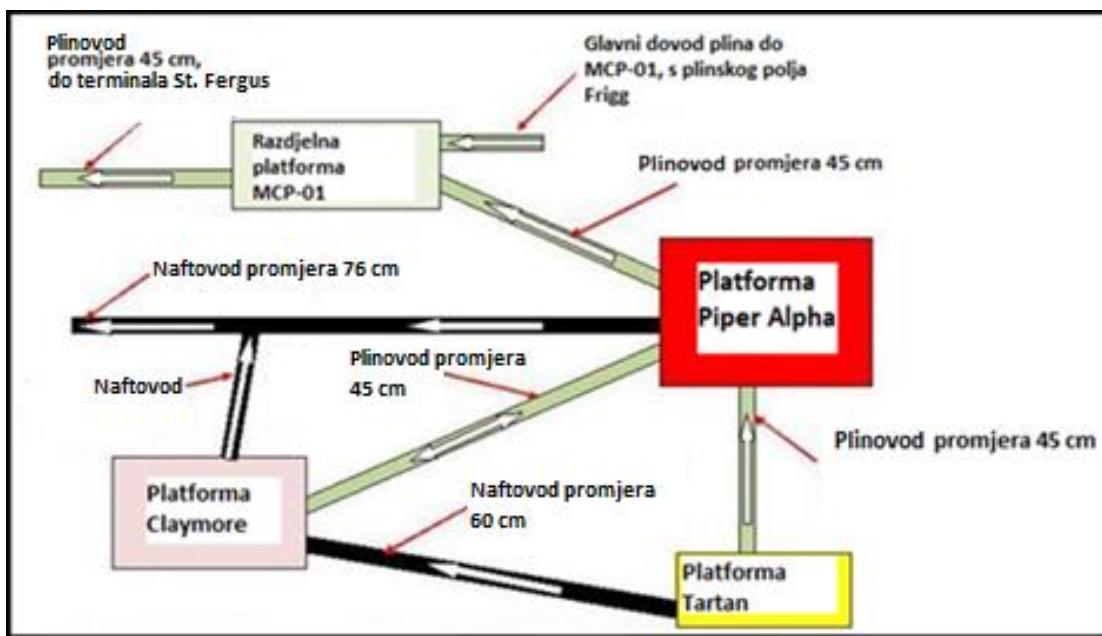
Slika 5-3. Prostorni raspored platforme *Piper Alpha*, ostalih povezanih platformi i cjevovoda (The Mechanical Engineer, 2011).

Ujutro, 6. srpnja, tijekom redovitog postupka utvrđena je potreba provjere sigurnosnog ventila (engl. *pressure safety valve, PSV*) na kondenzatnoj pumpi A, što je značilo uklanjanje ventila i postavljanje slijepe prirubnice. Dok je pumpa A bila izolirana, otpremu kondenzata omogućavala je paralelna pumpa B. Kasnije tijekom večeri,

pumpa B je zakazala. Radnici nisu bili upućeni u stvarno stanje i vjerovali su da se otprema može nastaviti uklanjanjem električne izolacije i ponovnim pokretanjem pumpe A. Nedugo nakon što je pumpa A ponovno pokrenuta, počelo je ispuštanje ugljikovodične pare pri visokom tlaku. Parni oblak naišao je na izvor zapaljenja, što je izazvalo eksploziju (Fabig, n.d.).

Svjedoci događaja čuli su šištanje, nakon kojeg je slijedila eksplozija od čije su siline radnici u kontrolnoj sobi bačeni na pod. U tom je trenutku većina radnika bila izvan radne smjene. Prvotna eksplozija u području Modula C (kompresorska jedinica) na platformi *Piper Alpha* izazvala je oštećenja opreme Modula B (sustav za separaciju nafte). Slijedila je i druga eksplozija, a oko 22 sata i 20 minuta počeo je propuštati visokotlačni plinovod, pod mjerodavnosti Texaca, koji je povezivao platformu *Tartan Alpha* s platformom *Piper Alpha* (slika 5-3). Nova eksplozija dogodila se u 22 i 50. U eksploziji je uništena i brodica za spašavanje poslana s broda *Sandhaven* koji je bio u neposrednoj blizini. Poginula su dva člana posade, a šestorica su spašena iz mora. U 23 i 20 oštećen je plinovod prema platformi *Claymore*, nakon čega je počelo i urušavanje strukture platforme *Piper Alpha*. Stambeni dio platforme, predviđen za smještaj radnika, na kojem je u tom trenutku bio najmanje 81 radnik, skliznuo je u more. Ujutro 7. srpnja platforma je bila potopljena na dubinu 140 m. Plamen

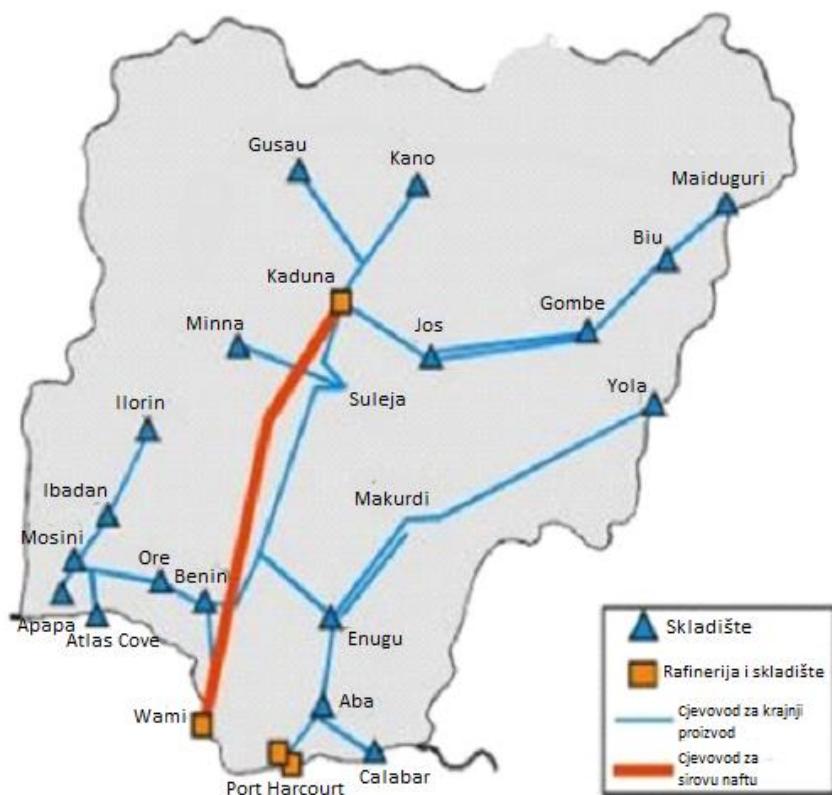
Slika 6-1. Prostorni raspored naftovoda na području Nigerije (Olu-Adeyemi, 2020).

Eksplozija naftovoda u vlasništvu nigerijske nacionalne kompanije *Nigerian National Petroleum Corporation* (NNPC), u mjestu Jesseu u Nigeriji, koja se dogodila 18. listopada 1998. godine, izazvala je trenutnu smrt tristotinjak ljudi, a u mjesecima koji su slijedili više od tisuću ljudi umrlo je zbog teških ozljeda. Velika većina stradalih bili su farmeri i stanovnici obližnjeg sela. Među preminulima su pronađeni i vandali koji su pokušali krasti naftu iz cjevovoda, što je bio i uzrok ovog akcidenta. Više od 24 sata trajalo je gašenje požara, u kojem je sudjelovalo oko 120 vatrogasaca (The New York Times, 1998).

Nadzemni naftovod vanjskog promjera 400 mm i duljine 650 km povezivao je rafinerije nafte u gradovima Warri i Kaduna (slika 6-1). Prema riječima odgovornih osoba kompanije vlasnika naftovoda, nesreću je uzrokovalo korištenje iskrećih alata u zoni opasnosti. Bez obzira na bogatstvo Nigerije naftom, godine loše vladavine i korupcije izazvale su manjak raspoložive nafte, što je uzrokovalo visoke cijene nafte na crnom tržištu i velik broj ilegalnih priključaka na naftovode. Plinovodi su i česta meta prosvjednika koji su sabotirali naftovode zahtijevajući od vlade pomoć građanima (Olu-Adeyemi, 2020).

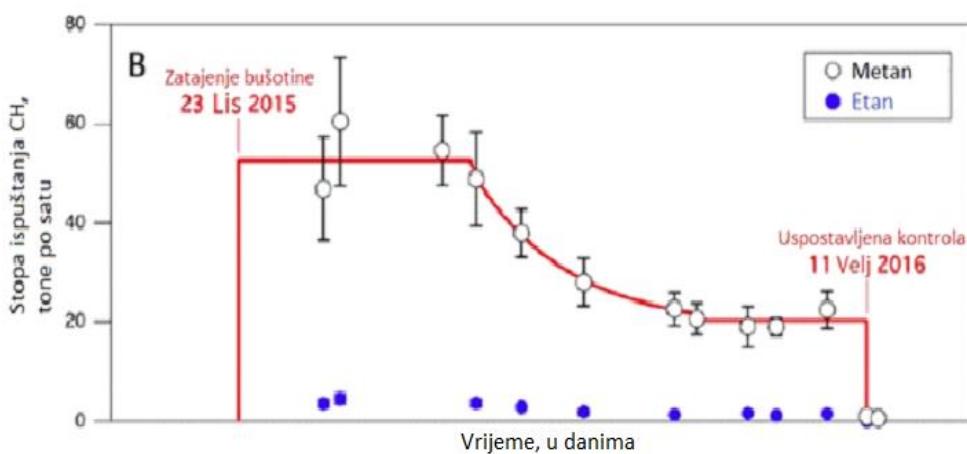
Slika 7-2. Prikaz protoka ispuštanja metana kroz vrijeme (Conley i dr., 2016).

Gubitak integriteta bušotine SS-25 doveo je do nekontroliranog istjecanja plina iz skladišne formacije. Bušotina je ugušena 11. veljače 2016., a dva dana nakon toga vlada savezne države Kalifornije objavila je informaciju o uspješnom dovođenju ispuštanja pod kontrolu (Lattanzio i Parfomak, 2016). S obzirom na količine metana ispuštene u atmosferu (oko $100 \cdot 10^6 \text{ m}^3$), mnogi smatraju da je to bio najveći akcident ispuštanja prirodnog plina u povijesti SAD-a. Analizom podataka zračnih snimanja provedenih između 7. studenog 2015. i 13. veljače 2016., utvrđene su ispuštene količine od oko 60 000 m^3 metana i 4500 m^3 etana (slika 7-2). Na svojem je vrhuncu taj akcident uzrokovao udvostručenje emisija metana na području Los Angelesa. Evakuirano je oko 4000 obitelji iz svojih domova (Conley i dr., 2016).

Izvješće neovisne konzultantske kompanije Blade Energy Partners, koje je objavljeno gotovo dvije godine nakon akcidenta, daje detaljan pregled događaja. Utvrđeno je da je uzrok istjecanja plina u okoliš bila elektrokemijska korozija nastala djelovanjem podzemnih voda na ugrađene zaštitne cijevi u bušotini. Bušotina SS-25 bila je izbušena kao naftna bušotina 1954. godine te je prenamijenjena za skladištenje plina 1973. Sigurnosni ventil uklonjen je 1979. i nikad nije zamijenjen novim.

Proces određivanja temeljnih uzroka akcidenta uključivao je provedbu testova hermetičnosti (engl. *Mechanical Integrity Test, MIT*), uključujući snimanja temperature (engl. *Temperature Log*) i snimanja šuma-buke (engl. *Noise log*), kako bi se otkrila moguća područja migracije fluidaiza zaštitnih cijevi promjera 177,8 mm (7 in.). Korištenim alatima određuje se je li bilo oštećenja na području tubinga vanjskog promjera 73,03 mm (2 7/8 in.), zaštitnih cijevi vanjskih promjera 177,8 mm (7 in.) te zaštitnih cijevi vanjskih promjera 298,45 mm (11 ¾ in.). Otkrivene su znatne temperaturne anomalije nadubinama od 42 m i 103 m. Nadubini između 76 m i 89 m te oko pete kolone zaštitnih cijevi promjera 298,45 mm, nadubini od 250 do 365 m detektirane su zvučne anomalije. Na zaštitnim cijevima promjera 177,8 mm (7 in) uočena su znatna oštećenja nadubinama od 273 m i 1358 m. Zaštitne cijevi vanjskog promjera 298,45 mm pretrpjele su znatna oštećenja nadubinama 46 m i 58 m. Nabrojena oštećenja vidljiva su na slici 7-3. Izvlačenjem ugrađene opreme utvrđen je aksijalni lom na zaštitnim cijevima promjera 177,8 mm, također uz korozivna oštećenja. Korozivna oštećenja utvrđena su i na uvodnoj koloni zaštitnih cijevi (Kalifornijska komunalna komisija, 2022).

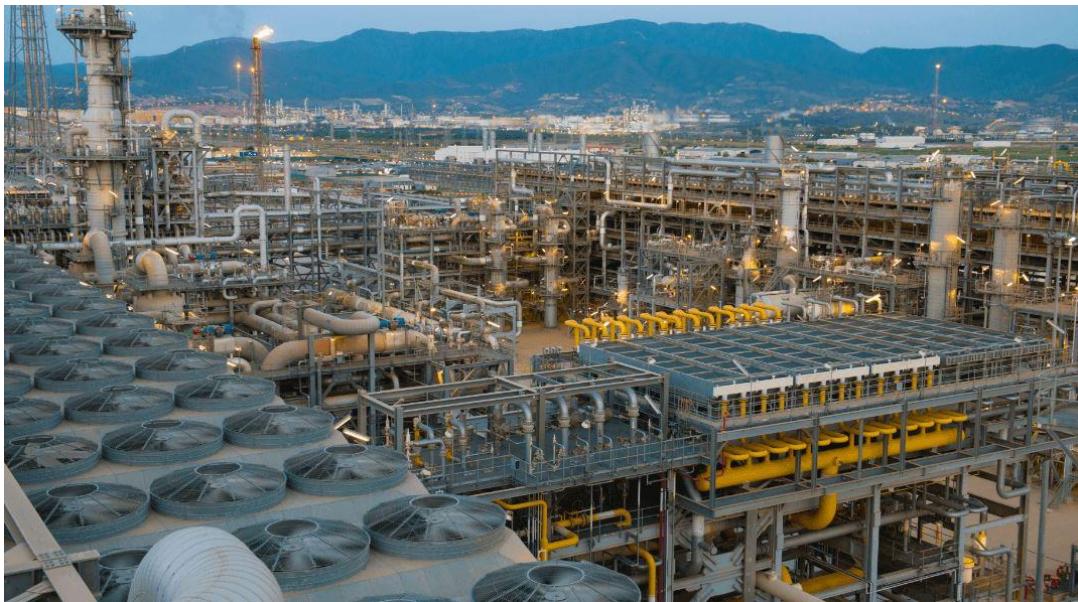
Slika 8-1. Izgled postrojenja za ukapljivanje i uplinjavanje prirodnog plina (LNGPrime, 2021).

Samo postrojenje ima 6 jedinica za ukapljivanje. Jedinice 10, 20, 30 i 40 smještene su na zapadnom dijelu postrojenja, a jedinice 5P i 6P na njegovu istočnom dijelu. Izgled postrojenja prikazan je na slici 8-1. Predviđeni kapacitet jedinica 10, 20, 30 i 40 je oko $1,1 \times 10^9 \text{ m}^3$ plina na godinu. Jedinice 5P i 6P su veće s predviđenim kapacitetom od oko $1,64 \times 10^9 \text{ m}^3$ na godinu. U trenutku akcidenta postrojenje za ukapljivanje prirodnog plina bilo je u redovitom režimu rada. Nije se događalo ništa neobično, što su i potvrdila četiri operatera zadužena za jedinicu 40. No, oko 18 sati i 40 minuta jedan od operatera uočava veliko povećanje tlaka u kotlu jedinice 40, što je aktiviralo sigurnosni ventil. Zbog nastanka eksplozivne atmosfere, ubrzo se događa i prva eksplozija na jedinici 40. Slijedila je druga, veća eksplozija. Vatra se brzo proširila oko jedinica 40, 30 i 20 (Ouddai i dr., 2012).

Budući da su gotovo svi podaci s postrojenja uništeni u požaru, službeno izvješće *Sonatracha* oslanja se na izjave svjedoka i nalaze provedenog inspekcijskog nadzora. Rezultati istrage prepoznali su oštećenje na cjevovodu za transport UPP-a kao glavni razlog akcidenta. Istražitelji su ustvrdili mogućnost da se nesreća dogodila zbog neispravnosti hladnjaka jedinice 40. Dogodilo se ili ispuštanje prirodnog plina ili rashladnog sredstva,
