ANALIZA AKCIDENATA U NAFTNOJ INDUSTRIJI

Diplomski rad

Ivan Baudoin

Zagreb, 2022.

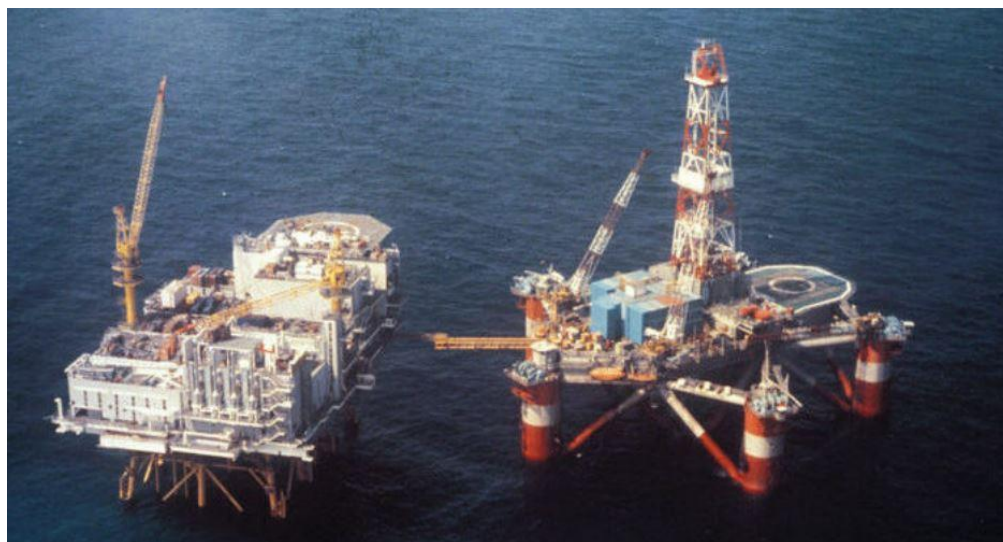
Slika 5-1. Platforme Edda 2-7C i Alexander L. Kielland (Safety4sea, 2019).

Rezultati istrage koju je provelo norveško državno povjerenstvo u ožujku 1980. godine, otkrili su oštećenje na dvostrukom kutnom zavaru na jednom od donjih poprečnih nosača. Zbog toga se odvojio i slomio vertikalni potporni stup. Popucalo je 5 od 6 užadi za sidrenje, odnosno, jedino preostalo uže zadržavalo je potpuno prevrtanje platforme. U 18 i 53 puklo je i posljednje uže i platforma se prevrnula. Od četiri brodice za spašavanje samo je jedna uspješno spuštena u more. Na slici 5-2 prikazani su ključni dijelovi platforme koji su zakazali i koji su inicijalno zatajili. Na poprečnom nosaču D6 izrađen je otvor kružnog presjeka radi postavljanja hidrofona promjera 325 mm i stijenke debljine 26 mm. Hidrofon je važna komponenta na odobalnim postrojenjima u Sjevernom moru jer prepoznaje promjene smjerova i jačine valova, što je vrlo bitno na tom području s ekstremnim i promjenjivim vremenskim uvjetima (slika 5-2) (Almar-Naess i dr., 1982).

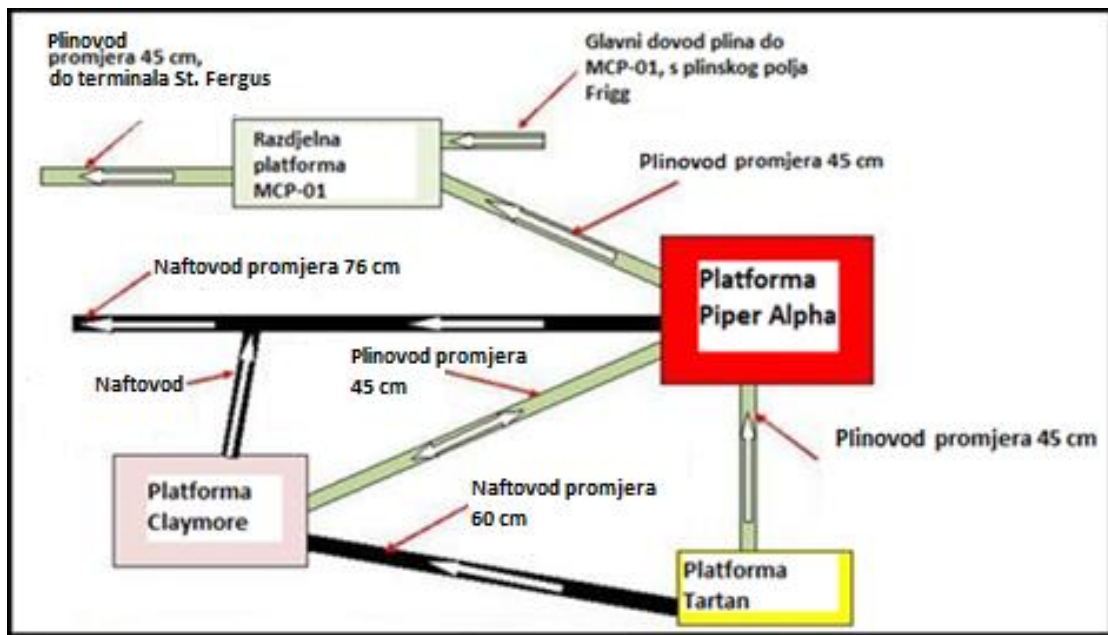
Slika 5-3. Prostorni raspored platforme *Piper Alpha*, ostalih povezanih platformi i cjevovoda (The Mechanical Engineer, 2011).

pumpa B je zakazala. Radnici nisu bili upućeni u stvarno stanje i vjerovali su da se otprema može nastaviti uklanjanjem električne izolacije i ponovnim pokretanjem pumpe A. Nedugo nakon što je pumpa A ponovno pokrenuta, počelo je ispuštanje ugljikovodične pare pri visokom tlaku. Parni oblak naišao je na izvor zapaljenja, što je izazvalo eksploziju (Fabig, n.d.).

Svjedoci događaja čuli su šištanje, nakon kojeg je slijedila eksplozija od čije su siline radnici u kontrolnoj sobi bačeni na pod. U tom je trenutku većina radnika bila izvan radne smjene. Prvotna eksplozija u području Modula C (kompresorska jedinica) na platformi *Piper Alpha* izazvala je oštećenja opreme Modula B (sustav za separaciju nafte). Slijedila je i druga eksplozija, a oko 22 sata i 20 minuta počeo je propuštati visokotlačni plinovod, pod mjerodavnosti Texaca, koji je povezivao platformu *Tartan Alpha* s platformom *Piper Alpha* (slika 5-3). Nova eksplozija dogodila se u 22 i 50. U eksploziji je uništena i brodica za spašavanje poslana s broda *Sandhaven* koji je bio u neposrednoj blizini. Poginula su dva člana posade, a šestorica su spašena iz mora. U 23 i 20 oštećen je plinovod prema platformi *Claymore*, nakon čega je počelo i urušavanje strukture platforme *Piper Alpha*. Stambeni dio platforme, predviđen za smještaj radnika, na kojem je u tom trenutku bio najmanje 81 radnik, skliznuo je u more. Ujutro 7. srpnja platforma je bila potopljena na dubinu 140 m. Plamen

Komunikacija između platformi izgubljena je već nakon prve eksplozije. Premda dekompresija spojnih plinovoda ne bi bila dostatna za izbjegavanje nesreće, zatvaranje naftovoda vjerojatno bi rezultiralo pozitivnim učinkom. No, transport nafte otpretnim naftovodom (duljine 206 km, promjera 760 mm) prema otoku *Flotta* nije bio prekinut ni jedan sat nakon prve eksplozije, jer blokadni ventil nije obavio svoju funkciju. Nafta s eksploatacijskih platformi *Tartan* i *Claymore* i dalje se otpremala prema oštećenom otpretnom naftovodu što je izazvalo velik požar i izravno utjecalo na puknuće susjednih plinovoda (The Mechanical Engineer, 2018).

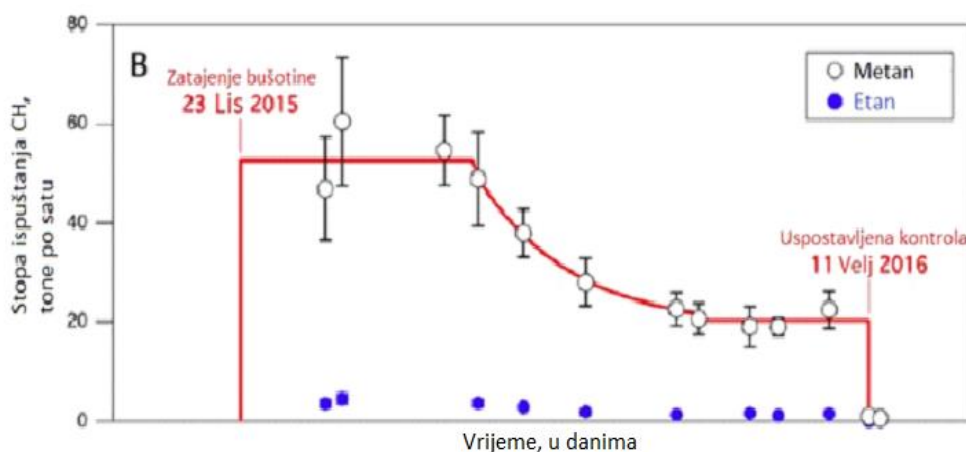
Slika 7-2. Prikaz protoka ispuštanja metana kroz vrijeme (Conley i dr., 2016).

Gubitak integriteta bušotine SS-25 doveo je do nekontroliranog istjecanja plina iz skladišne formacije. Bušotina je ugušena 11. veljače 2016., a dva dana nakon toga vlada savezne države Kalifornije objavila je informaciju o uspješnom dovođenju ispuštanja pod kontrolu (Lattanzio i Parfomak, 2016). S obzirom na količine metana ispuštene u atmosferu (oko $100 \cdot 10^6 \text{ m}^3$), mnogi smatraju da je to bio najveći akcident ispuštanja prirodnog plina u povijesti SAD-a. Analizom podataka zračnih snimanja provedenih između 7. studenog 2015. i 13. veljače 2016., utvrđene su ispuštene količine od oko $60\,000 \text{ m}^3$ metana i 4500 m^3 etana (slika 7-2). Na svojem je vrhuncu taj akcident uzrokovao udvostručenje emisija metana na području Los Angelesa. Evakuirano je oko 4000 obitelji iz svojih domova (Conley i dr., 2016).

Izvjješće neovisne konzultantske kompanije Blade Energy Partners, koje je objavljeno gotovo dvije godine nakon akcidenta, daje detaljan pregled događaja. Utvrđeno je da je uzrok istjecanja plina u okoliš bila elektrokemijska korozija nastala djelovanjem podzemnih voda na ugrađene zaštitne cijevi u bušotini. Bušotina SS-25 bila je izbušena kao naftna bušotina 1954. godine te je prenamijenjena za skladištenje plina 1973. Sigurnosni ventil uklonjen je 1979. i nikad nije zamijenjen novim.

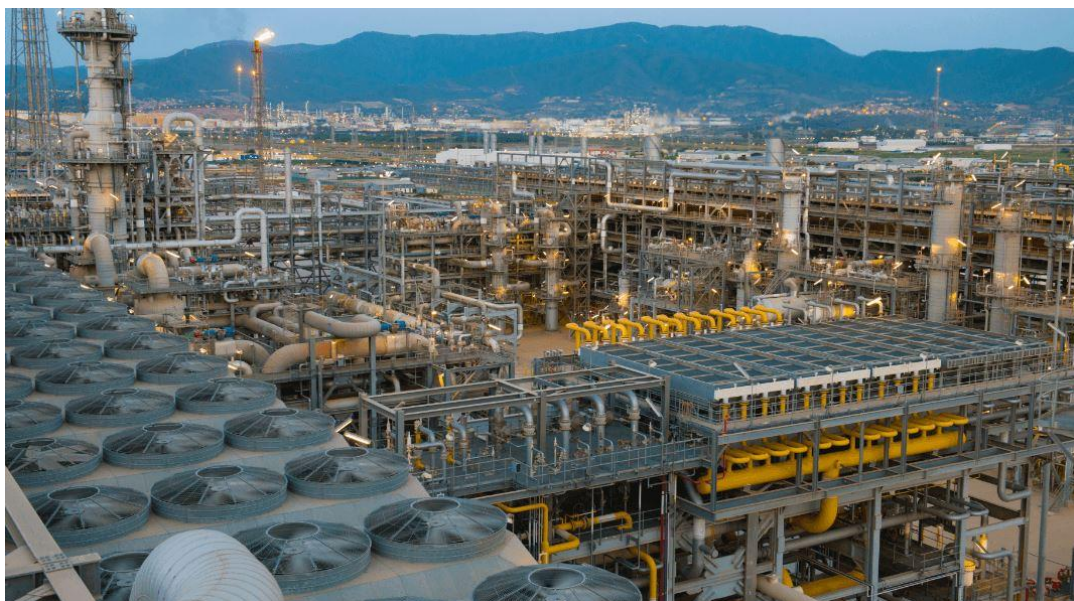
Slika 8-1. Izgled postrojenja za ukapljivanje i uplinjavanje prirodnog plina (LNGPrime, 2021).

Samo postrojenje ima 6 jedinica za ukapljivanje. Jedinice 10, 20, 30 i 40 smještene su na zapadnom dijelu postrojenja, a jedinice 5P i 6P na njegovu istočnom dijelu. Izgled postrojenja prikazan je na slici 8-1. Predviđeni kapacitet jedinica 10, 20, 30 i 40 je oko $1,1 \times 10^9$ m³ plina na godinu. Jedinice 5P i 6P su veće s predviđenim kapacitetom od oko $1,64 \times 10^9$ m³ na godinu. U trenutku akcidenta postrojenje za ukapljivanje prirodnog plina bilo je u redovitom režimu rada. Nije se događalo ništa neobično, što su i potvrdila četiri operatera zadužena za jedinicu 40. No, oko 18 sati i 40 minuta jedan od operatera uočava veliko povećanje tlaka u kotlu jedinice 40, što je aktiviralo sigurnosni ventil. Zbog nastanka eksplozivne atmosfere, ubrzo se događa i prva eksplozija na jedinici 40. Slijedila je druga, veća eksplozija. Vatra se brzo proširila oko jedinica 40, 30 i 20 (Ouddai i dr., 2012).

Budući da su gotovo svi podaci s postrojenja uništeni u požaru, službeno izvješće *Sonatracha* oslanja se na izjave svjedoka i nalaze provedenog inspekcijskog nadzora. Rezultati istrage prepoznali su oštećenje na cjevovodu za transport UPP-a kao glavni razlog akcidenta. Istražitelji su ustvrdili mogućnost da se nesreća dogodila zbog neispravnosti hladnjaka jedinice 40. Dogodilo se ili ispuštanje prirodnog plina ili rashladnog sredstva,
